# Vannøkologiske undersøkelser i vannforekomster på Ørlandet i 2013. Vannområde Nordre Fosen

| Tittel<br>Vannøkologiske undersøkelser i vannforekomster på Ørlandet i 2013. Vannområde Nordre Fosen. | Løpenr. (for bestilling)<br>6646-2014 | Dato<br>12.3.2014 |

# **Vannøkologiske undersøkelser i vannforekomster på Ørlandet i 2013. Vannområde Nordre Fosen.**

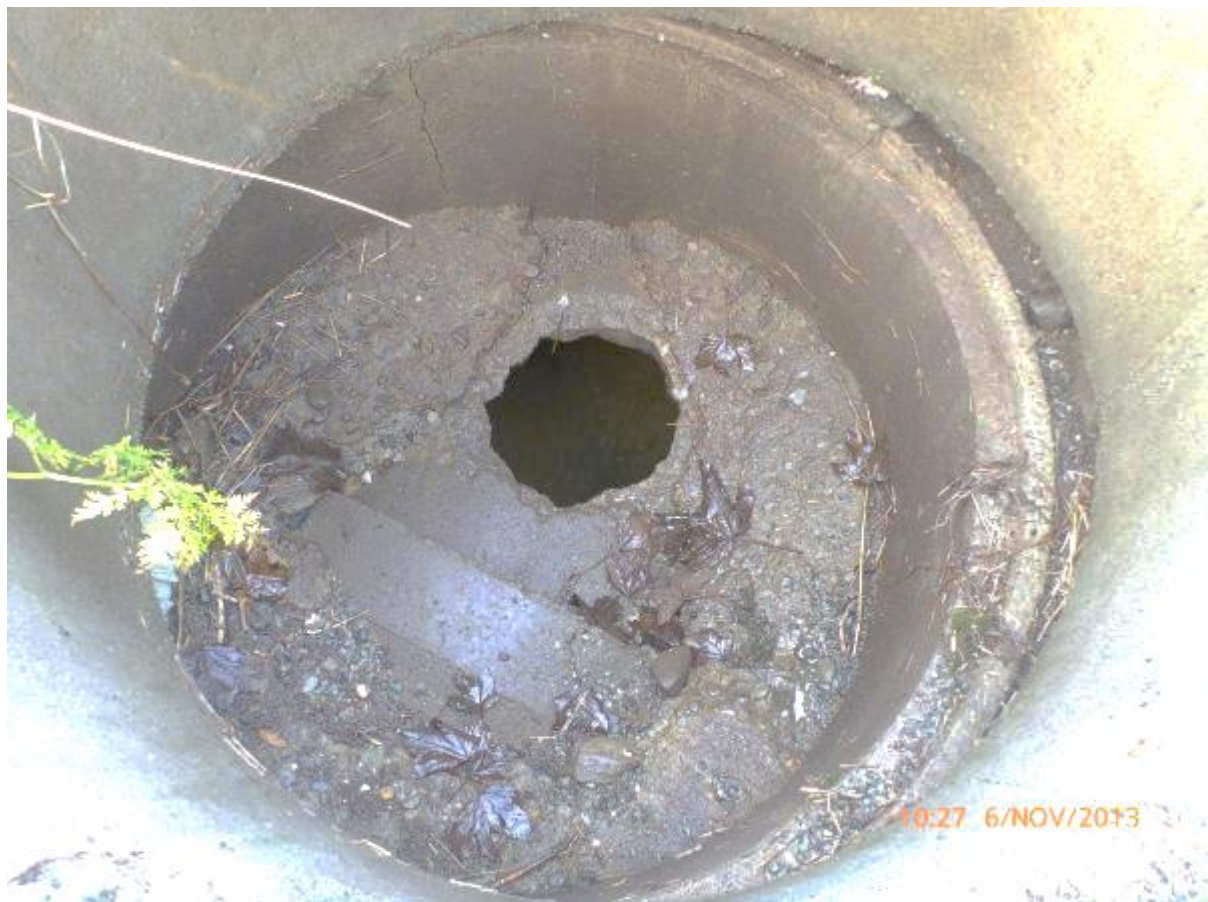
Figur 35. En kum med hull ned til det som i dag er Vikagrøfta/Vikakanalen. Dette er eneste prøvetakingsmulighet i dette vassdraget i dag. Hele systemet er lukket og lagt i bakken. (Foto: Morten Andre Bergan).

Vassdraget, dvs dagens lukkede kanal, har en vannkjemisk tilstand som i dag er svært dårlig (tabell 12), med høye nivåer av næringssalter og bakterier. Vikagrøfta anses i dag som et punktutslipp til fjæra i Brekstadbukta, som der sanering av utslippskilder må prioriteres etter vannforskriften. Det er videre hyppige, omtrent årlige problemer med flom og vannskader for nærliggende bebyggelse og dyrkamark (Grunneier, pers. medd.), spesielt ved vårflom/isgang/tæleløsning).

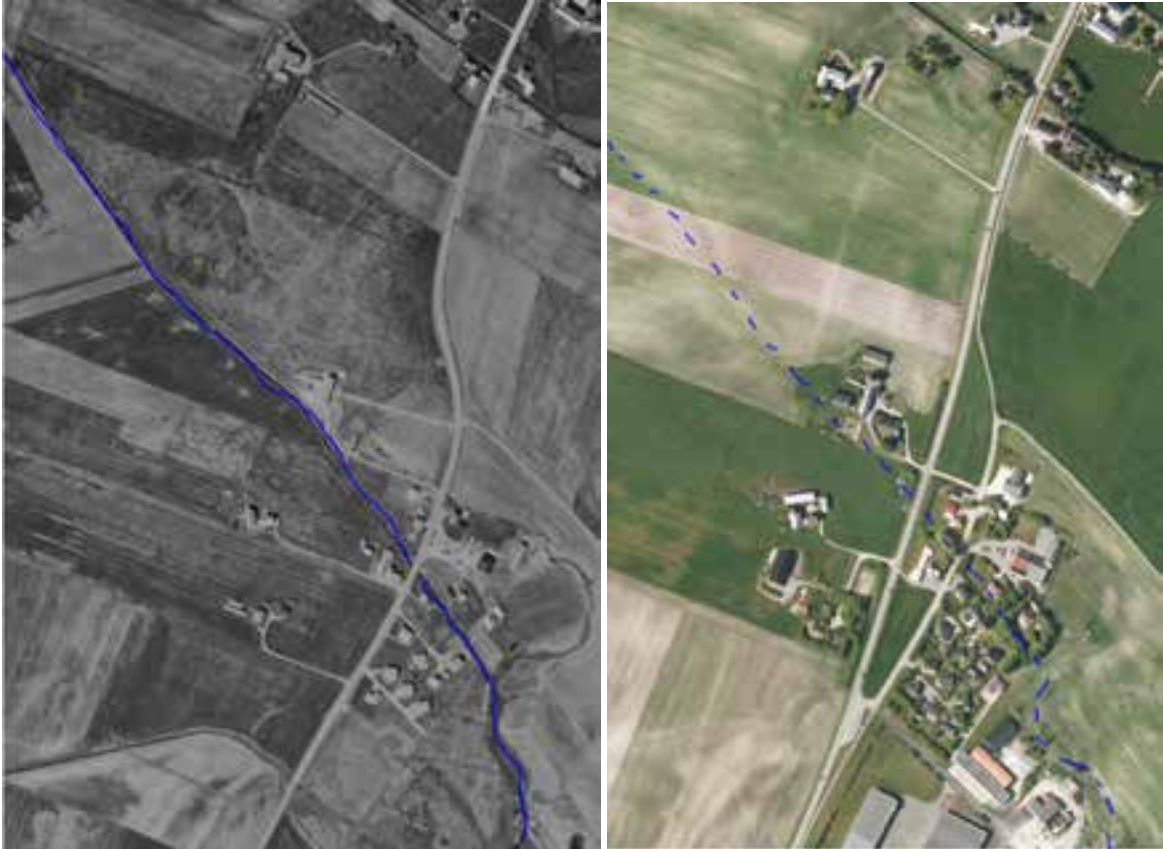
Figur 36. Vikagrøfta anno 1969 (åpen kanal) og 2012 (lukket i bakken). ( Flyfoto: <http://kart.finn.no/> )

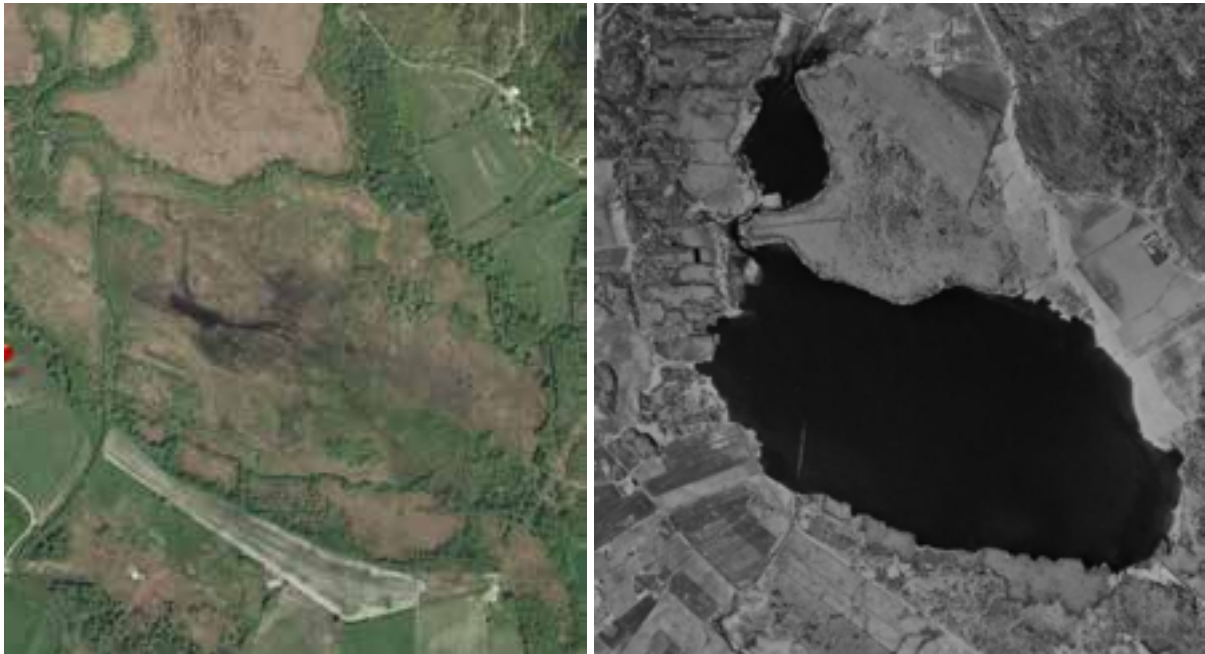
I 1989 ble Rusasetvannet ytterligere senket 30 cm gjennom senkningsarbeider i Stamselva og Reitbekken og vannets størrelse var da ca 100 daa etter arbeidet. I 1995 ble økonomisk kartverk revidert og areal på vannflaten ble da beregnet til 85 daa. I 1997 ble Reitbekken kanalisert ved å lede bekken i en kanal vest for det som var igjen av vannet. Dette reduserte vanngjennomstrømningen og senket vannivået. I september 1998 er vannet nesten borte og arealet på åpent vannspeil er nå redusert til 17 daa.

Figur 37. Rusasetvatnet anno 2012 (t.v.) og i 1969 (t.h.). ( Flyfoto: <http://kart.finn.no/> )

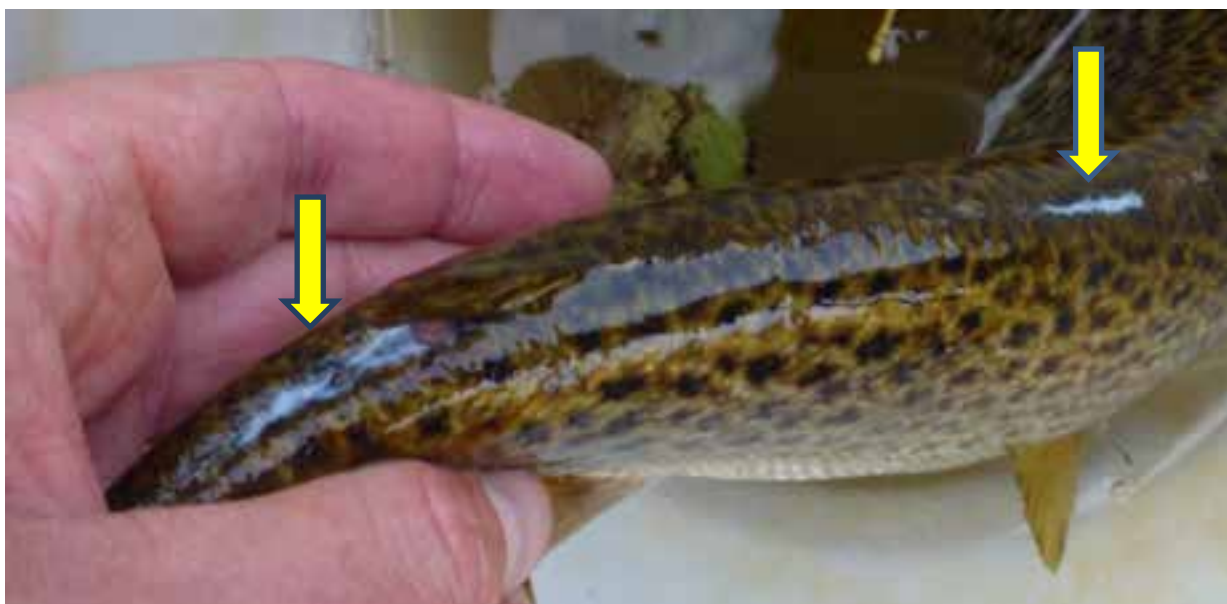
Figur 39. Luseskadet (hvite felt angitt med gul pil) ble observert på flere større sjørørret i Balsneselva høsten 2013.

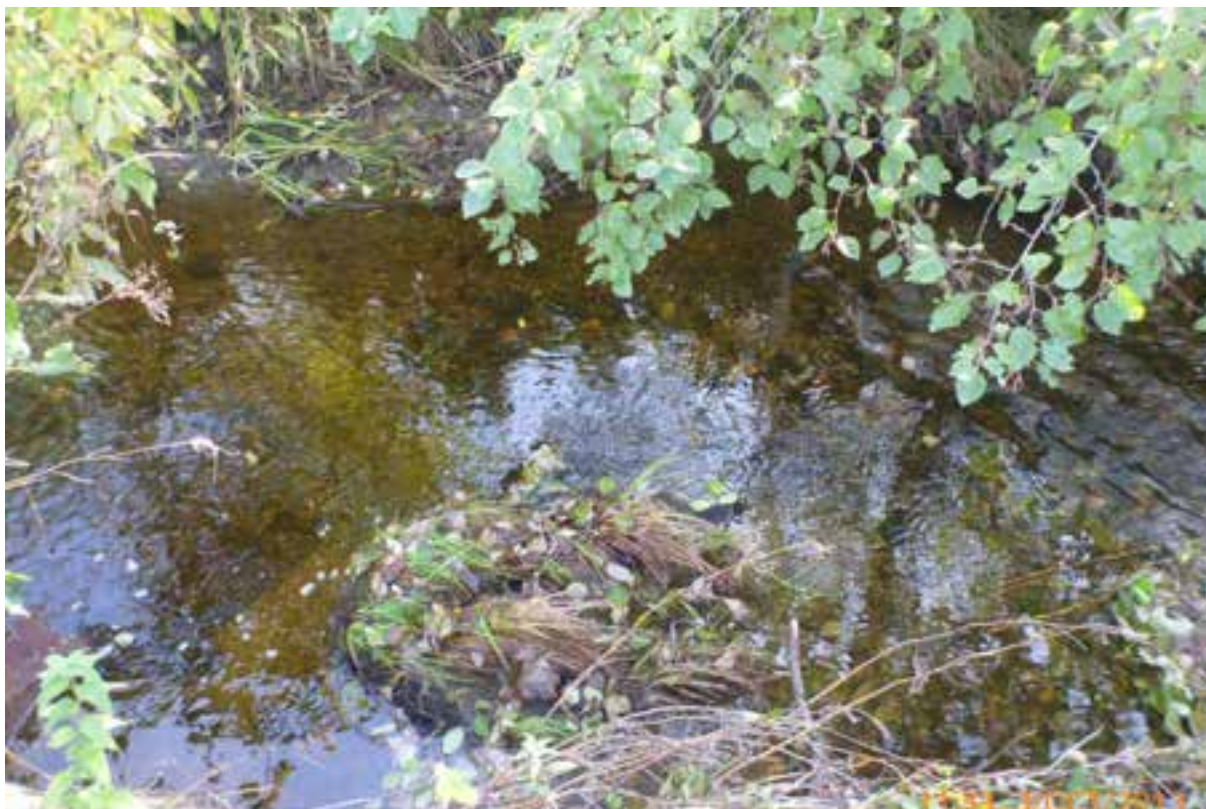
Figur 40. Brekkparti Balsneselva nedstrøms samløp Stamselva og Dalabekken, med egnet gytegrus. Her ble det observert stor sjøørret i ferd med å klargjøre området for gyting. (foto: Morten Andre Bergan)

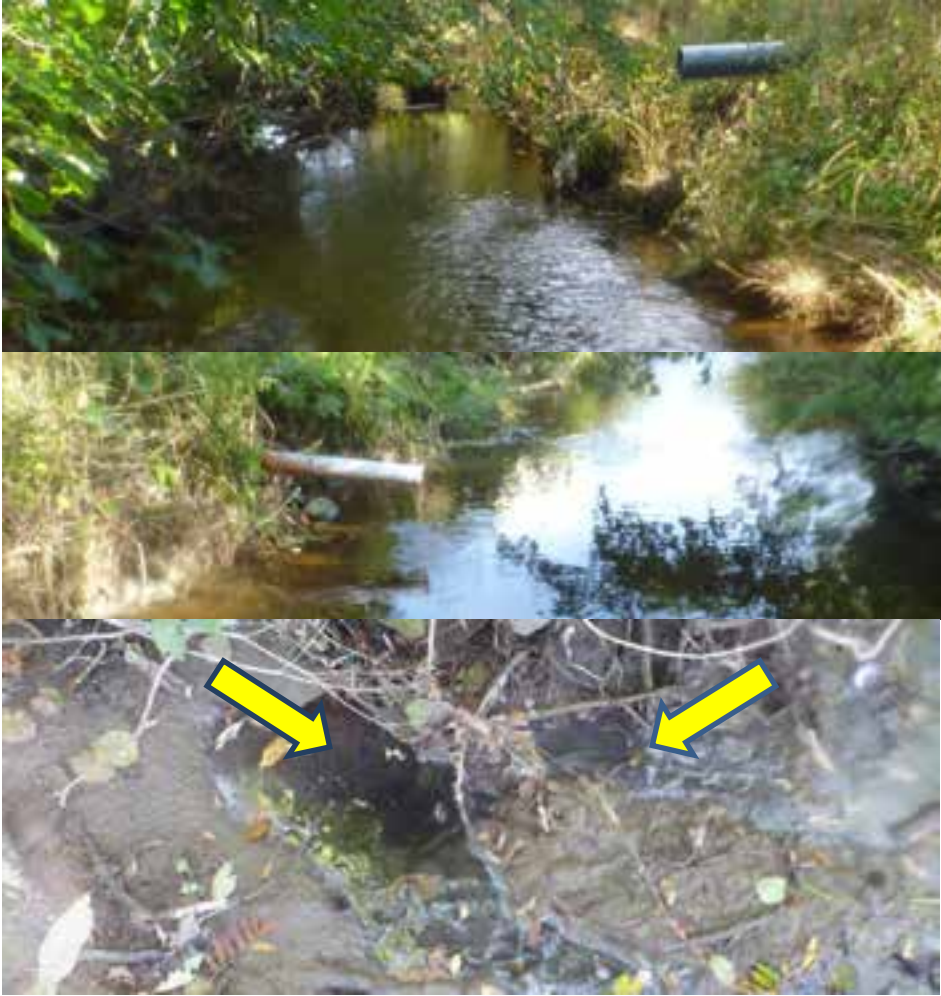
Figur 42. Drensrør fra nærliggende jordbruk og illeluktende sig (gule piler) langs vassdragskanten fra punktutslipp forekommer hyppig i dette partiet av Balsneselva. Vassdraget luktet silo under befaringen (Foto: Morten Andre Bergan).

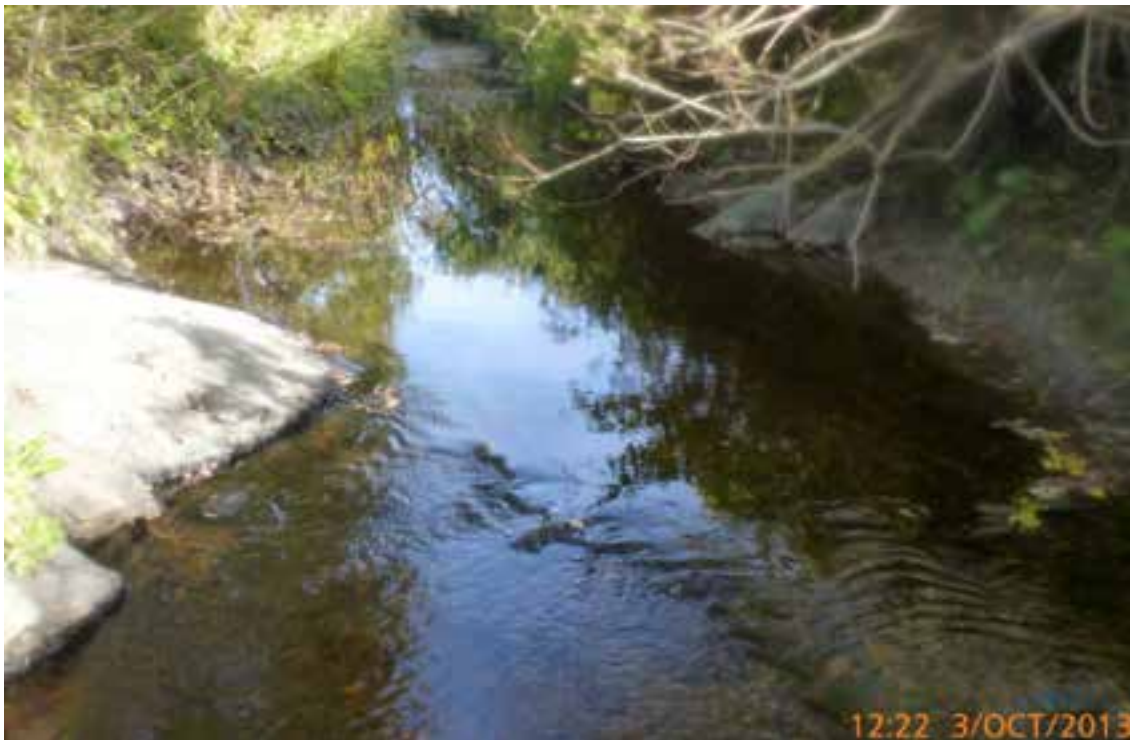
Figur 43. Stamselva ovenfor fabrikkområdet. (Foto. Morten Andre Bergan)

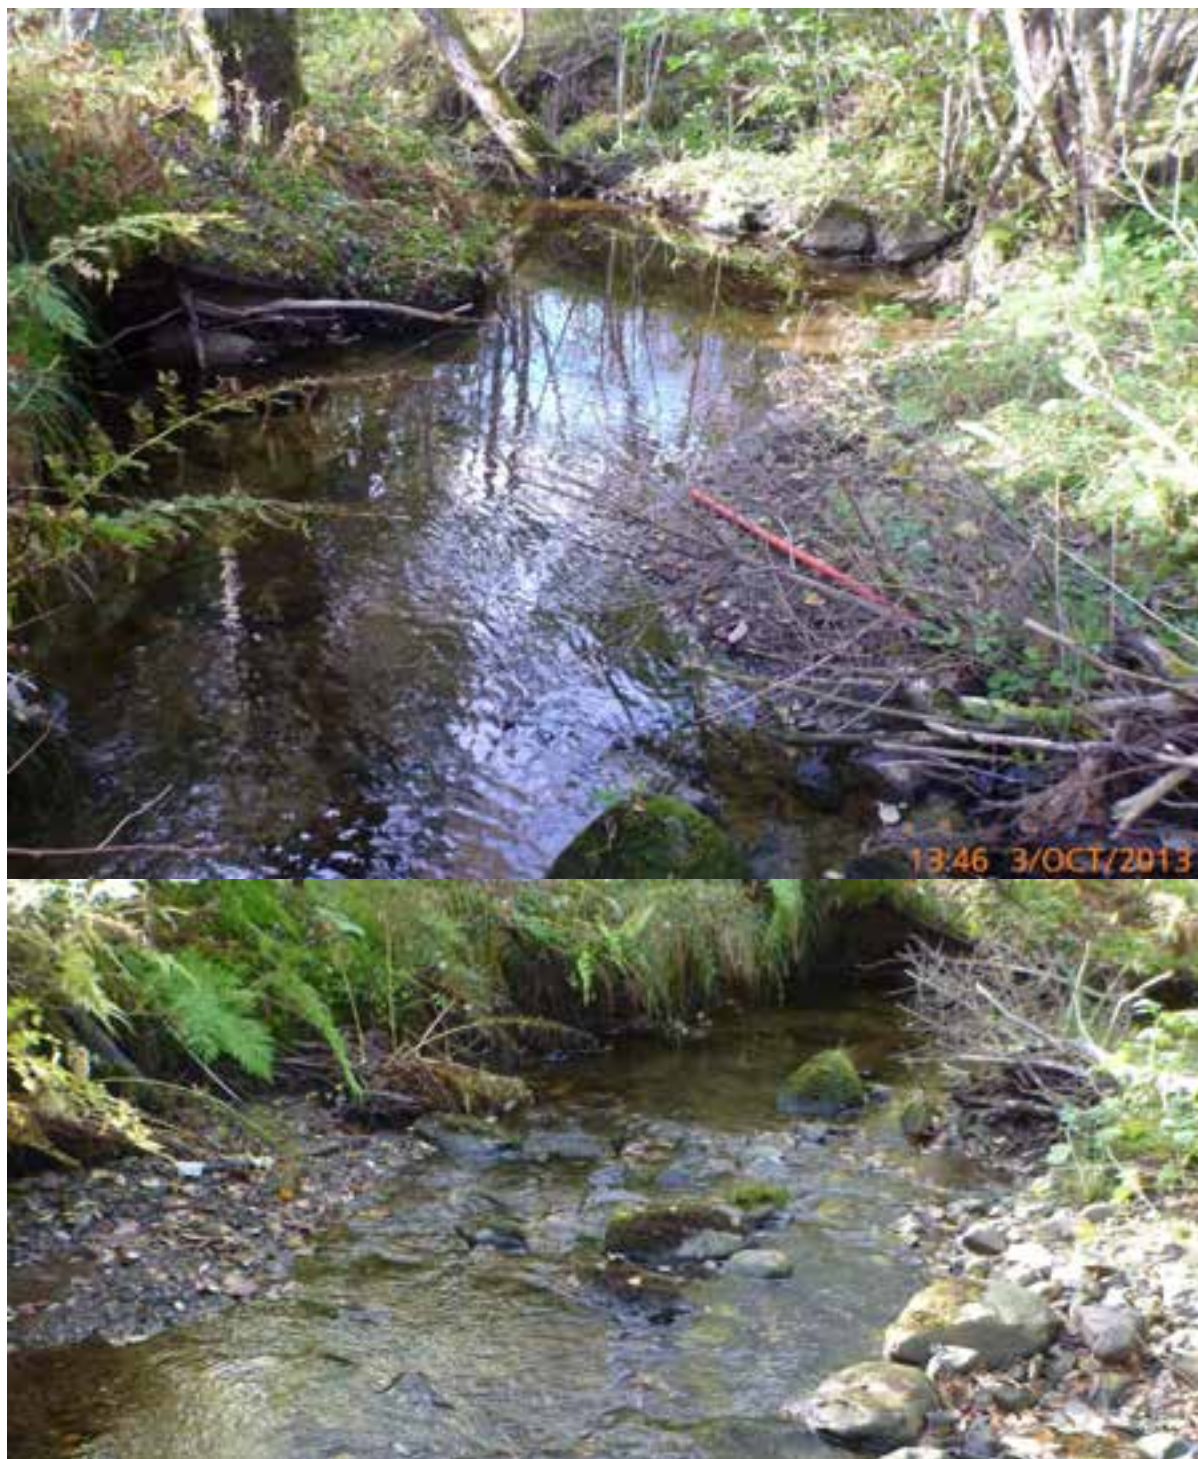
Figur 45. Karlsengbekken nedstrøms Fv 231. Stasjonsområde 12 b. (Foto: Morten Andre Bergan)

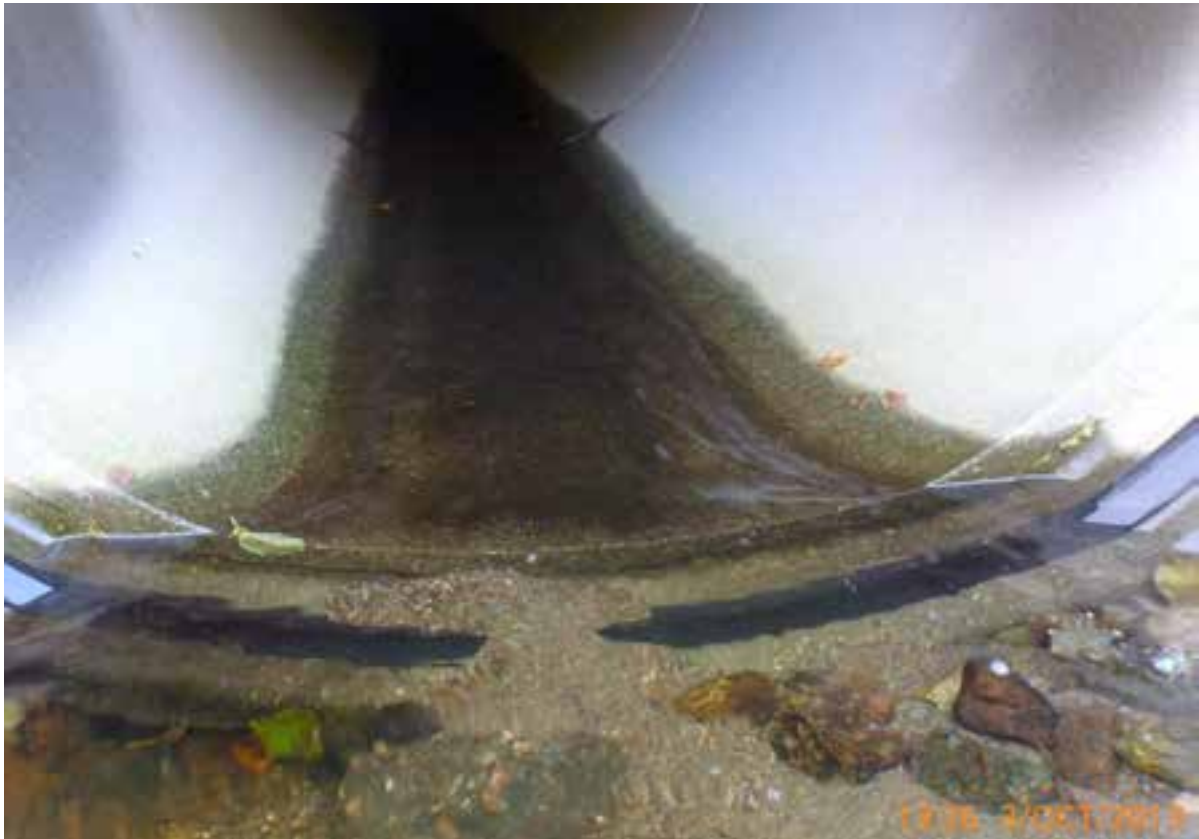
Figur 48. Kulvertinngang under Fv 231 i Karlsengbekken. Svært lite vanddyb i kulverten ved lave og middels vannføringer. (Foto: Morten Andre Bergan)

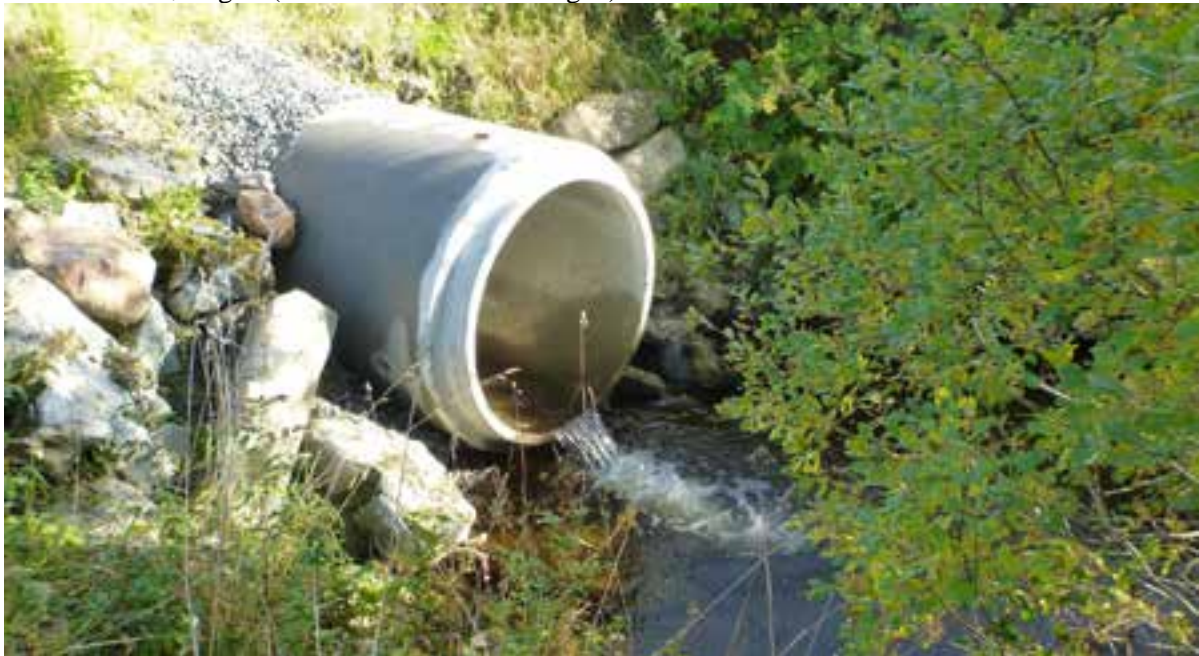
Figur 49. Kulvertutløp nedstrøms Fv 213 i Karlsengbekken. Sprang opp til kulvert på liten og middels vannføring. (Foto: Morten Andre Bergan)

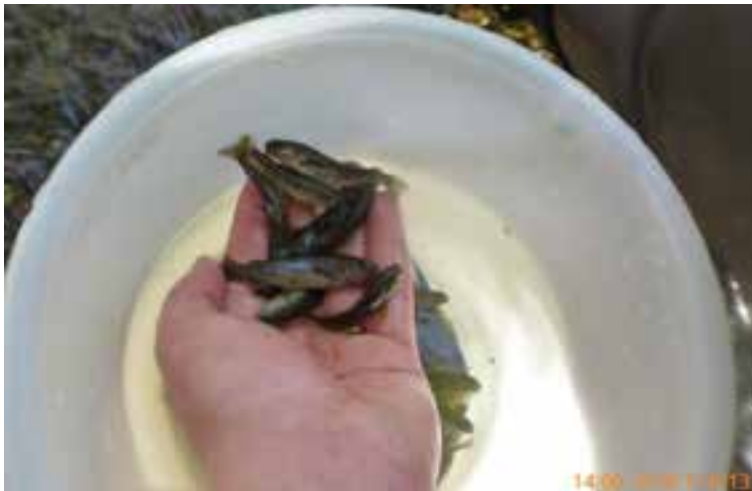
Figur 50. Svært gode tetthetsnivåer av årsyngel ørret i Karlsengbekken på stasjonsområde 12 b, nedstrøms Fv 231. (Foto: Morten Andre Bergan)

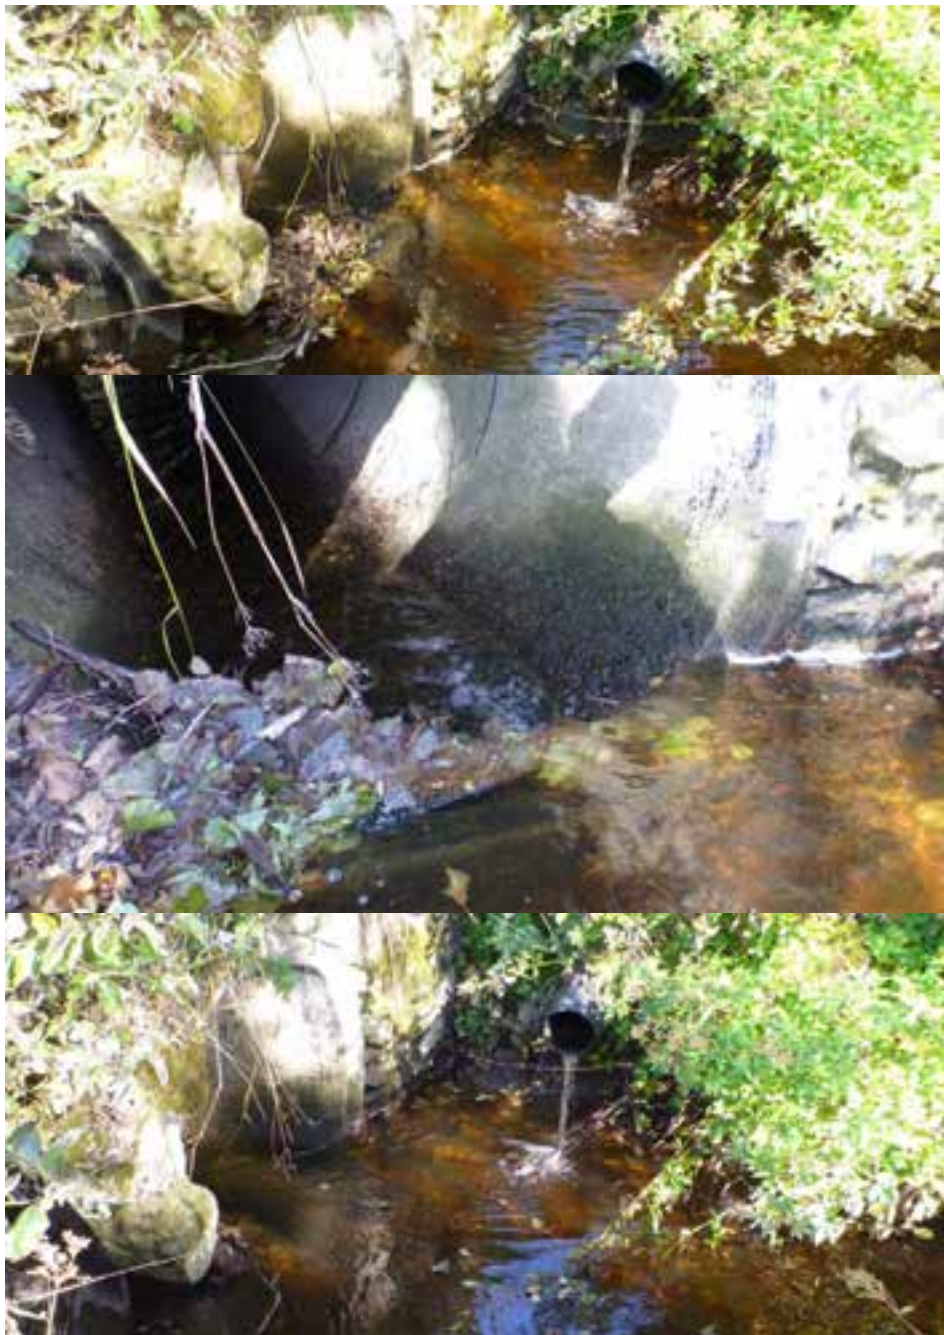
Figur 53. Nedre kulvert under Fv 231 var delvis tett som følge av ansamling av kvist/greiner/løv (øverst), noe som ga fall nedstrøms og oppstuvning av vann oppstrøms med lav vanndybde i kulverten (midten). Situasjoner som dette kan stanse oppvandring til de viktige gyteområdene ovenfor kulverten i Karlsengbekken. NIVA fjernet tiltettingen, og utbedret dette på stedet (nederst). Kulverten bør ettersees årlig. (Foto: Morten Andre Bergan).

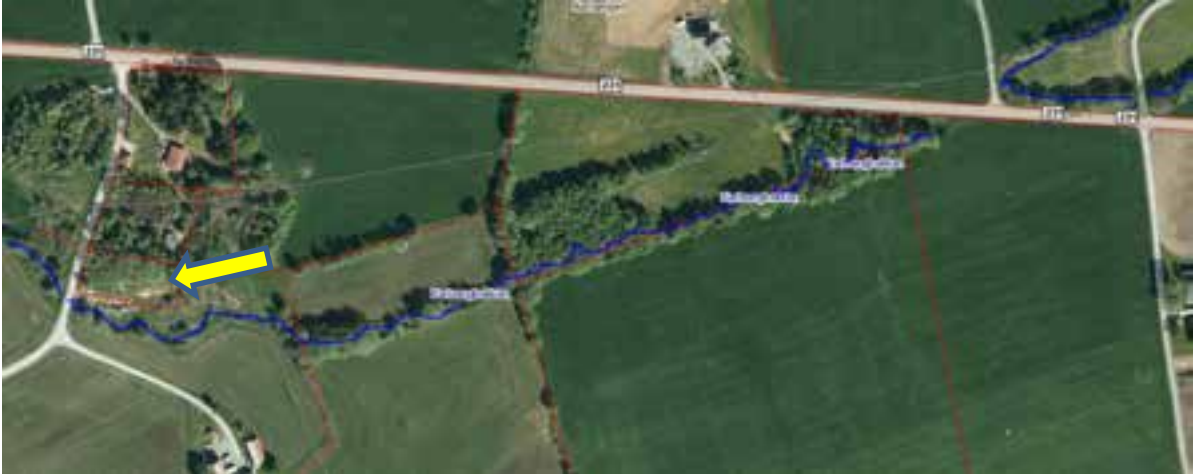
Figur 54. Bekkepartier i Karlsengbekken nedstrøms Fv 231 og samtløp med Osplibekken og navnløse bekk. Gul pil markerer området der det er opplyst om punktutslipp av silosaft. Elfiskestasjoner og bunndyrprøver ble tatt inn et godt stykke (3-400 meter) ovenfor dette punktet.

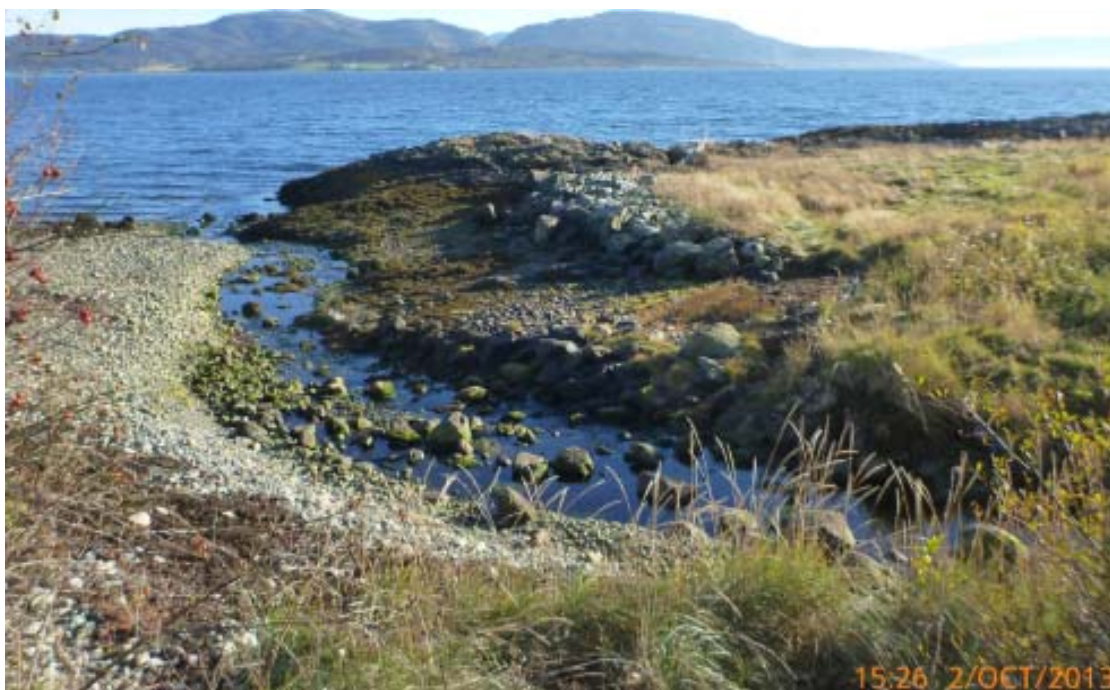
Figur 55. Kalvåbekken, munningsområde til sjøen. (Foto: Morten Andre Bergan)

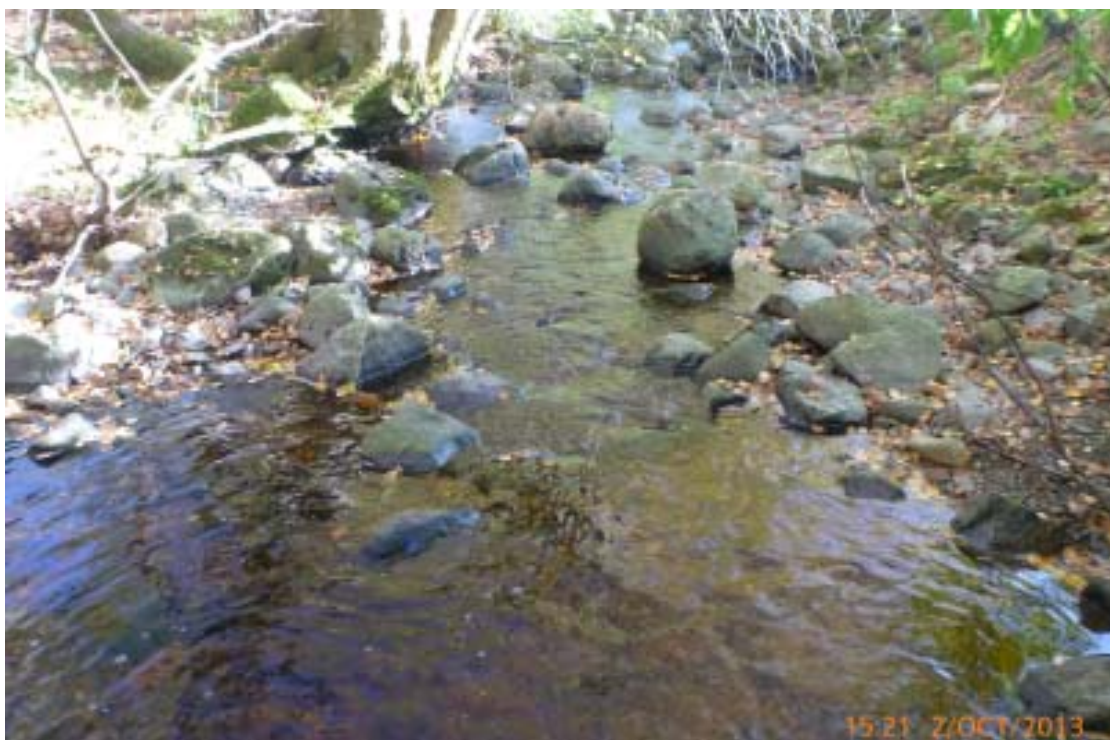
Figur 56. Det er fortsatt mye intakt habitatkvalitet i Kalvåbekken. (foto: Morten Andre Bergan)

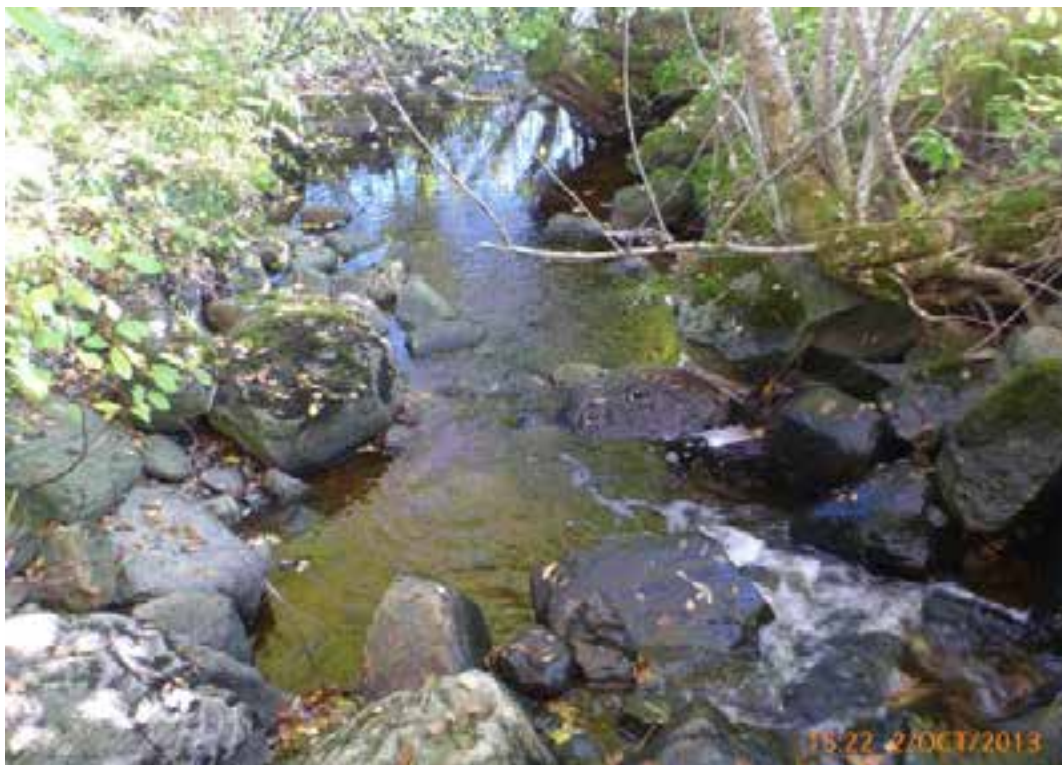
Figur 57. Intakt habitatkvalitet i Kalvåbekken. (foto: Morten Andre Bergan)

Oppgangsforholdene er enkle for sjørret i Kalvåbekken, men blir naturlig vanskelige i området like nedstrøms Fv 231 (figur 47). Her endrer bekken karakter, og stiger bratt, men ingen åpenbare naturlige vandringsbarrierer inntreffer etter det vi kan se. Det er ingen betydlige fall ( $\pm 1,5$ -2 meter) på strekningen, men en lang rekke mindre fall og kulper, som i teorien kunne vært forserbar for sjørret på oppgang. Dagens eldre veiforbygning (med utrast storstein i bekkeløpet) og kulverten under Fv 231 har forverret allerede vanskelige oppgangsforhold. Det er kjent fra andre vassdrag med lignende, naturlig krevende oppgangsforhold, at sjørreten forserer ulike naturlige vandringshindre på vekselvis høy og lav vannføring, avhengig av hinderets karakter og utforming. Siden vassdraget er fisketomt på de undersøkte strekningene, kan en ikke si noe videre om denne problemstillingen. Først dersom en igjen får sjørret tilbake i vassdraget vil dette spørsmålet kunne besvares gjennom vurderinger av årsyngeltetthet ovenfor og nedenfor FV 231. Det er gode gytumuligheter og egnet habitatkvalitet for oppvekst ovenfor Fv 231 i Kalvåbekken.

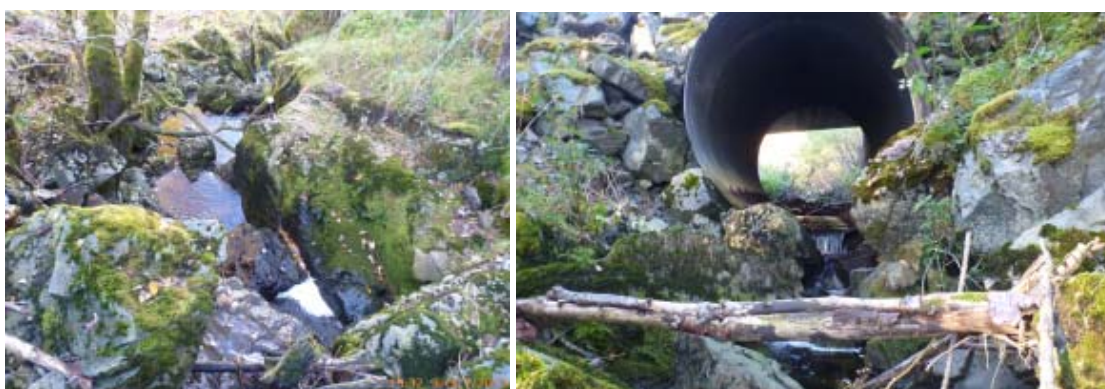
Figur 58. Bratt stigning i Kalvåbekken nedstrøms Fv 231 (t.v.), og blikk-kulvert under Fv 231. Det er svært vanskelige oppgangsforhold i dag, men vi mangler data/informasjon om det var mulig å forsere dette partiet for sjørret historisk. Det er godt egnede bekkestrekninger ovenfor veien, og en oppgang forbi dette partiet ville gitt betydelige produksjonsarealer for sjørret.

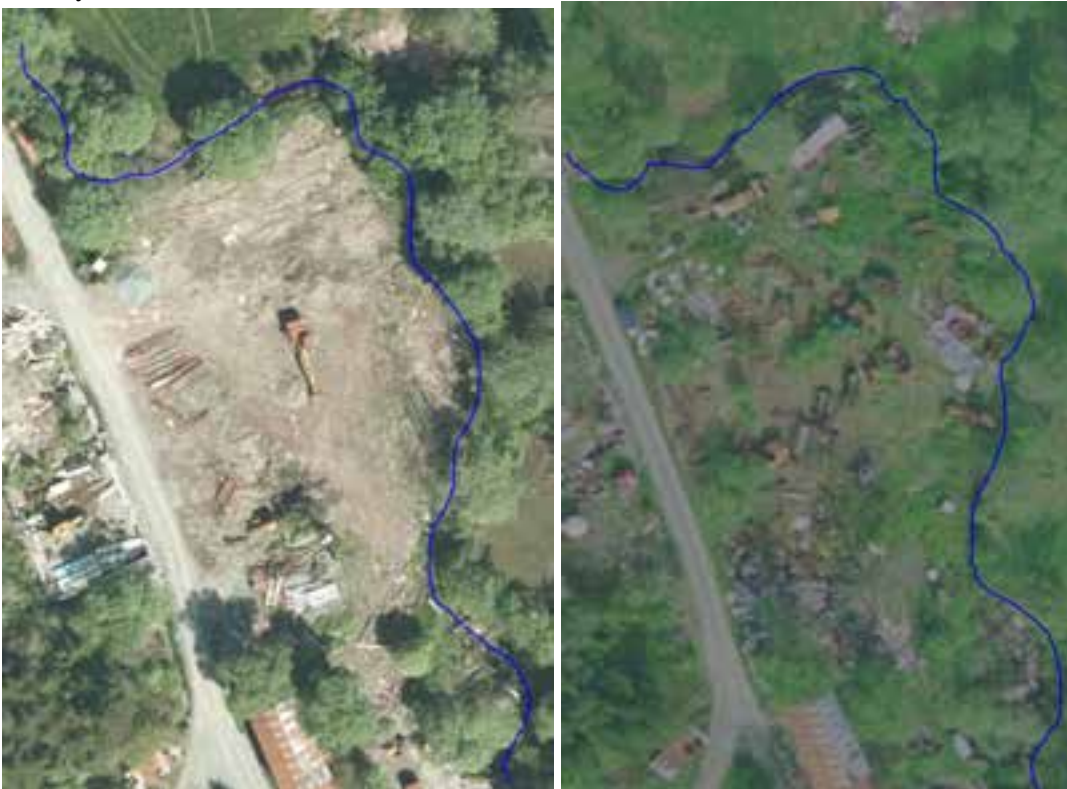
Figur 59. Deponi ved Kalvåbekken. Større mengder ukjent avfall kan være deponert og nedgravd (?) like ved bekkeløpet nedstrøms Fv 231. Flyfoto fra 2012 (t.v.) og 2004 (t.h.).

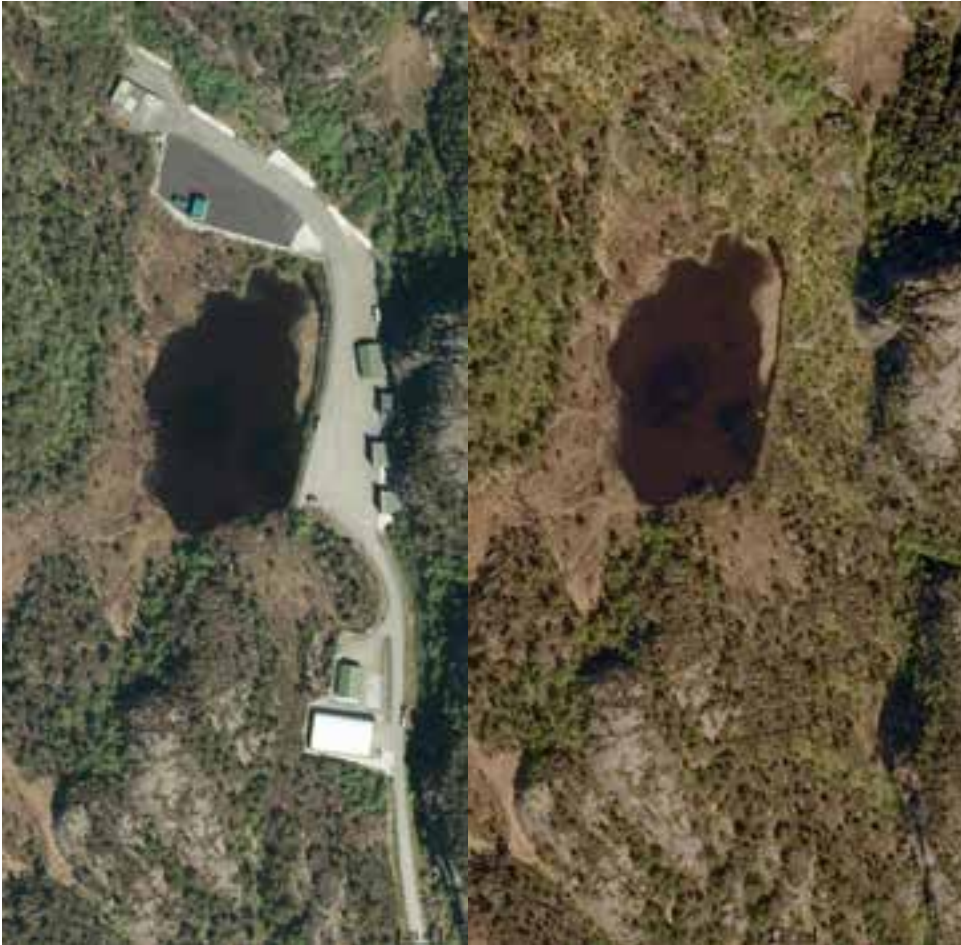
Figur 60. Ny etablering av skytebane ved Kalvåbekkens opprinnelse, Kalvåtjønnna. Flyfoto fra 2012 (t.v.) og 2008 (t.h.).(Flyfoto fra <http://kart.finn.no/> )
