Vannøkologiske undersøkelser i vannområde Nea i 2012

| Tittel Vannøkologiske undersøkelser i vannområde Nea i 2012 | Løpenr. (for bestilling) 6650-2014 | Dato 1.4.2014 |

**Vannøkologiske undersøkelser i vannområde Nea i
2012**

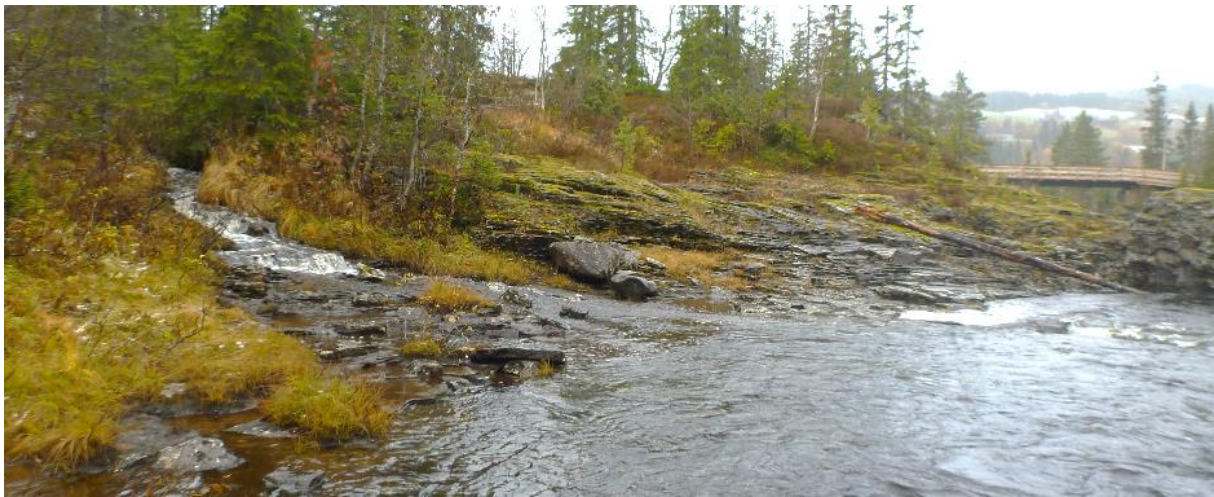
Figur 4. Munningsområde til Tya i bekk fra Fellmannsmyra (Foto: H. M. Berger).

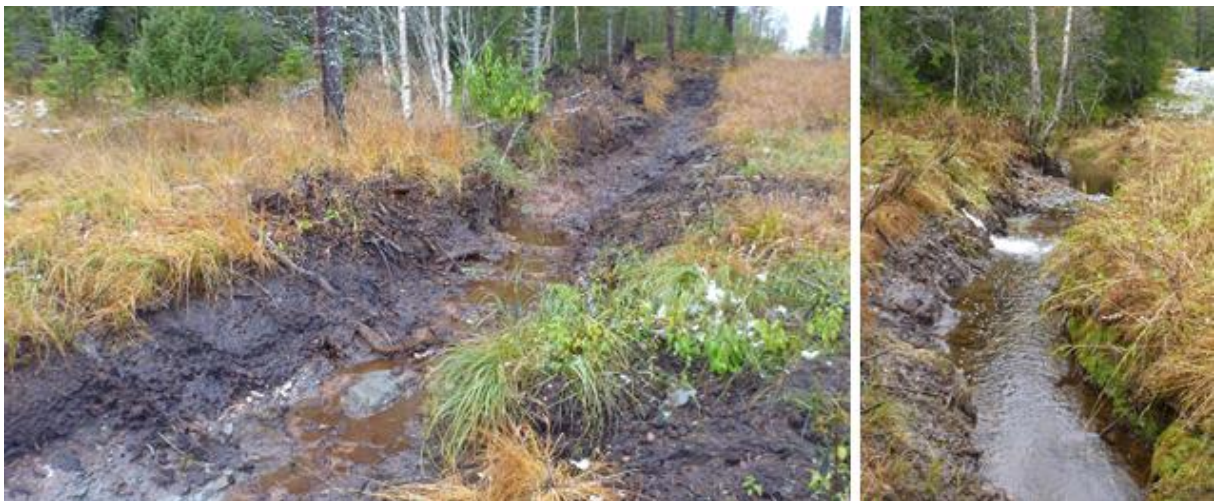
Figur 5. Utstrakt grøfting i deler av bekk fra Fellmannsmyra i forbindelse med etablering av skiløyper (Foto: M. Bergan).

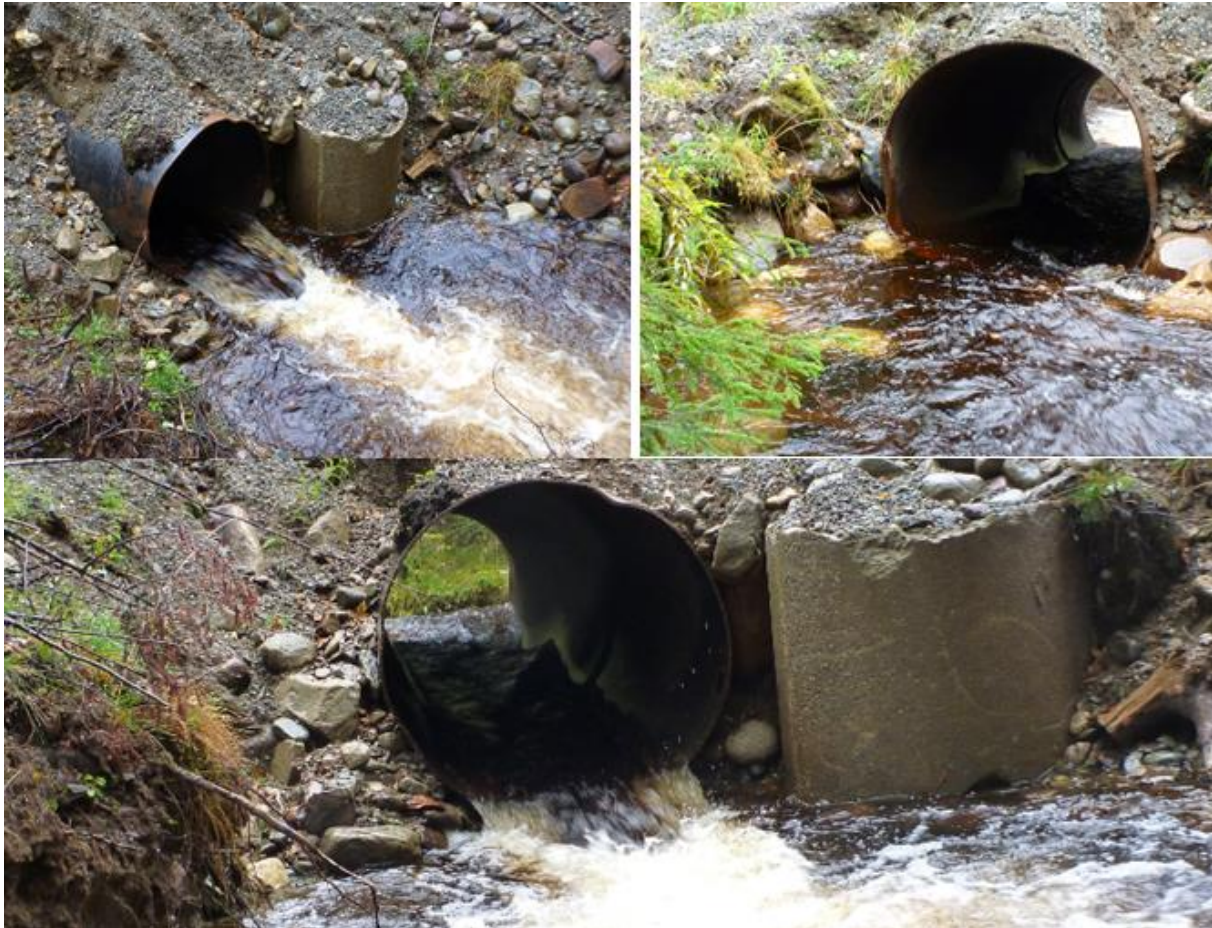
Figur 7. Krysning under grusvei i bekk ved Granøya, rett før munning til Nea (Foto: M. Bergan).

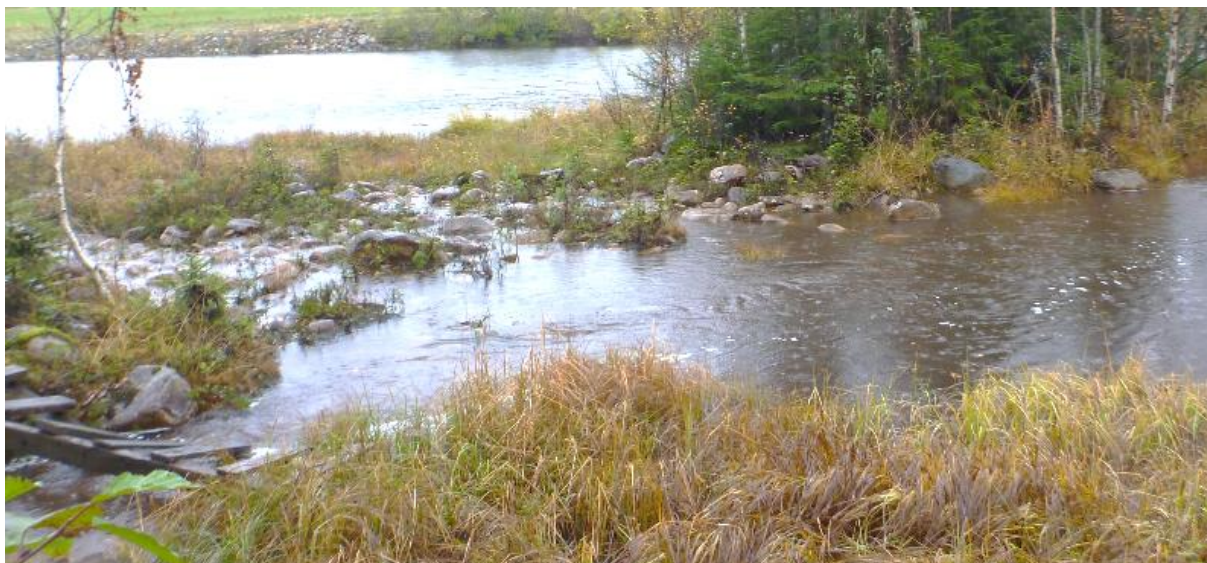
Figur 9. Gjordabekkenes munningsområde til Nea ved Litløya (Foto: M. Bergan).

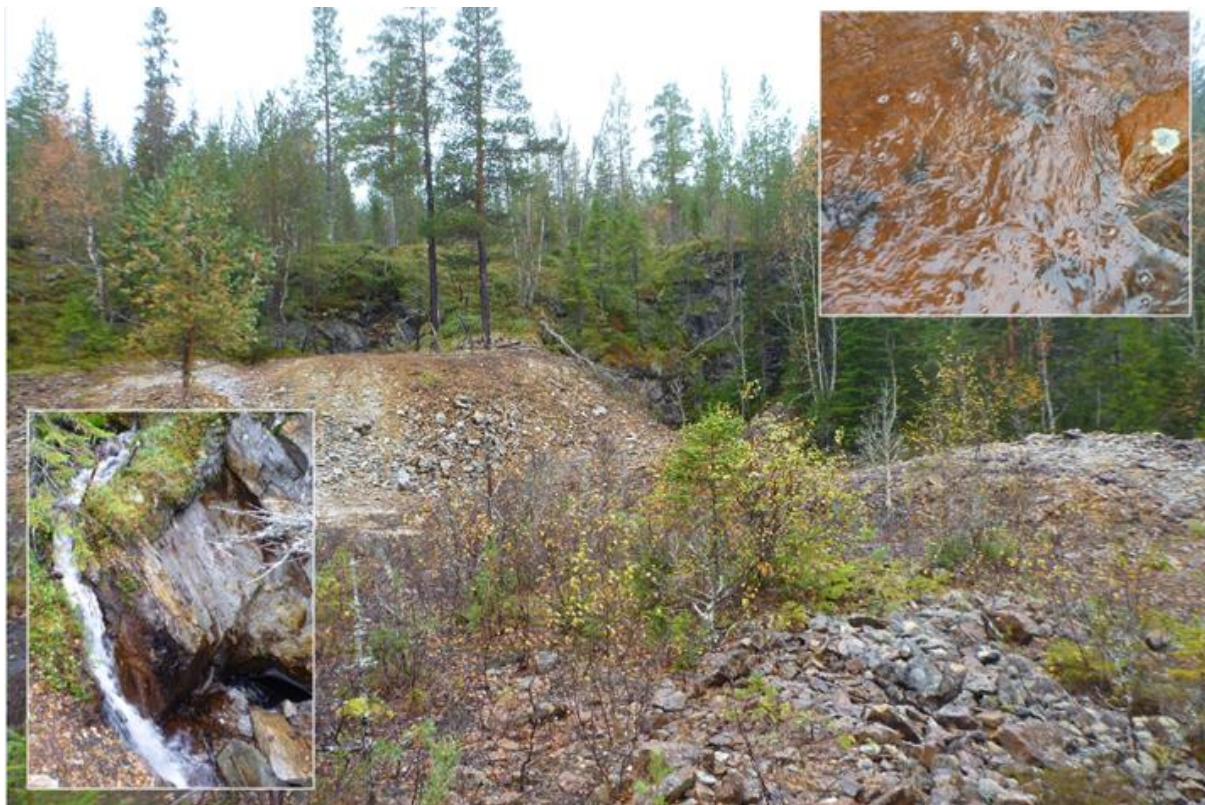
Figur 11. Gjørdabekken, tilsigsgrein fra Græsli gruver. Lite påvirket skogsbekk (innfelt ned til venstre) drenerer ned i gruveområdet (stort bilde) og kommer ut svært nedslammet og røddlig misfarget (innfelt opp til høyre) etter å ha passert gruveområdet. (Foto: M. Bergan).

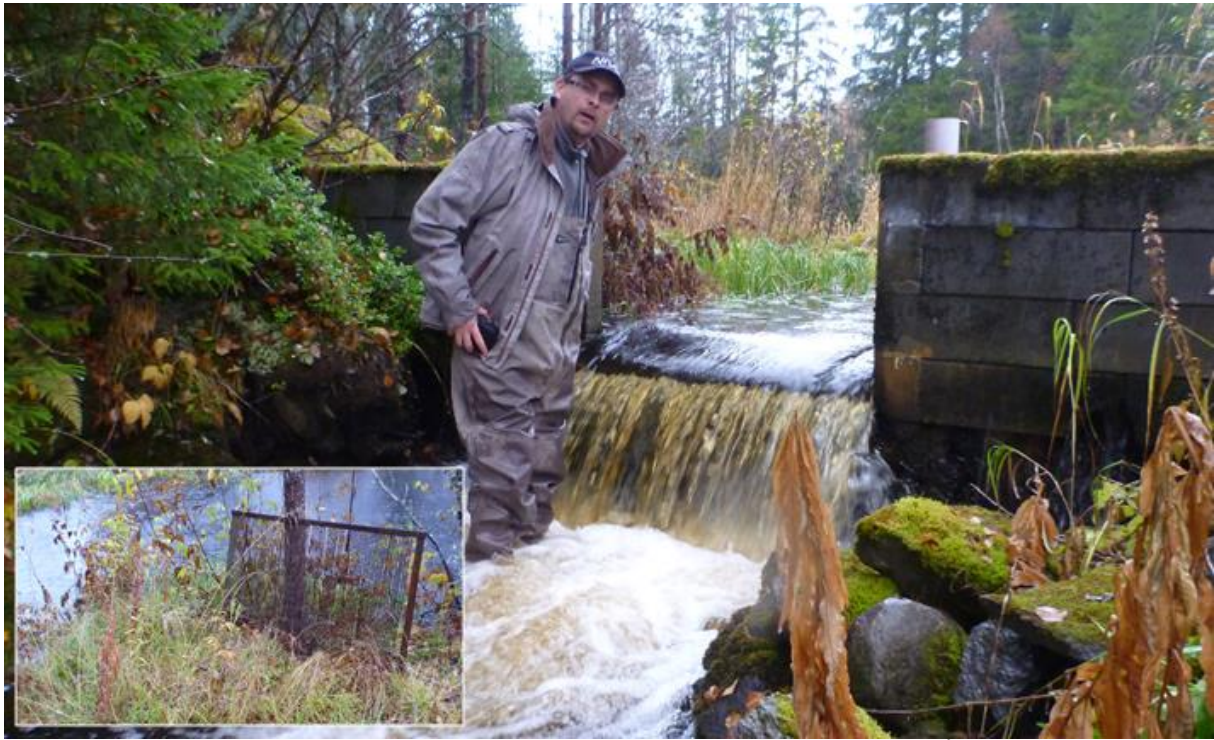
Figur 13. Menneskeskapt vandringsbarriere i Krokbecken før munning til Nea. Åpningen i steindemningen kan sperres med rist (innfelt foto) (Foto: Hans M. Berger).

Krokbecken vurderes å ha en miljøtilstand som karakteriseres som svært redusert, Den økologisk tilstanden er ikke fastsatt ved bruk av laksefisk, men som følge av svært lite ørret i bekken, tap av gyte-/oppvekstområder for Nea-ørret sammenlignet med naturtilstand og store morfologiske endringer i nyere tid,. Vurderes miljøtilstanden som svært dårlig for laksefisk. Vannkvaliteten i vannforekomsten påvirket, og vannprøven viser høye verdier av TKB, som indikerer fekal forurensing sannsynligvis fra kloaklekkasjer/sanitært avløpsvann eller avrenning fra gjødselkjellere/fjøs, i tillegg til forhøyde næringssaltnivåer. Dette reflekteres i bunndyrsamfunnet, som klassifiserer vannforekomsten til å ha en Moderat økologisk tilstand.

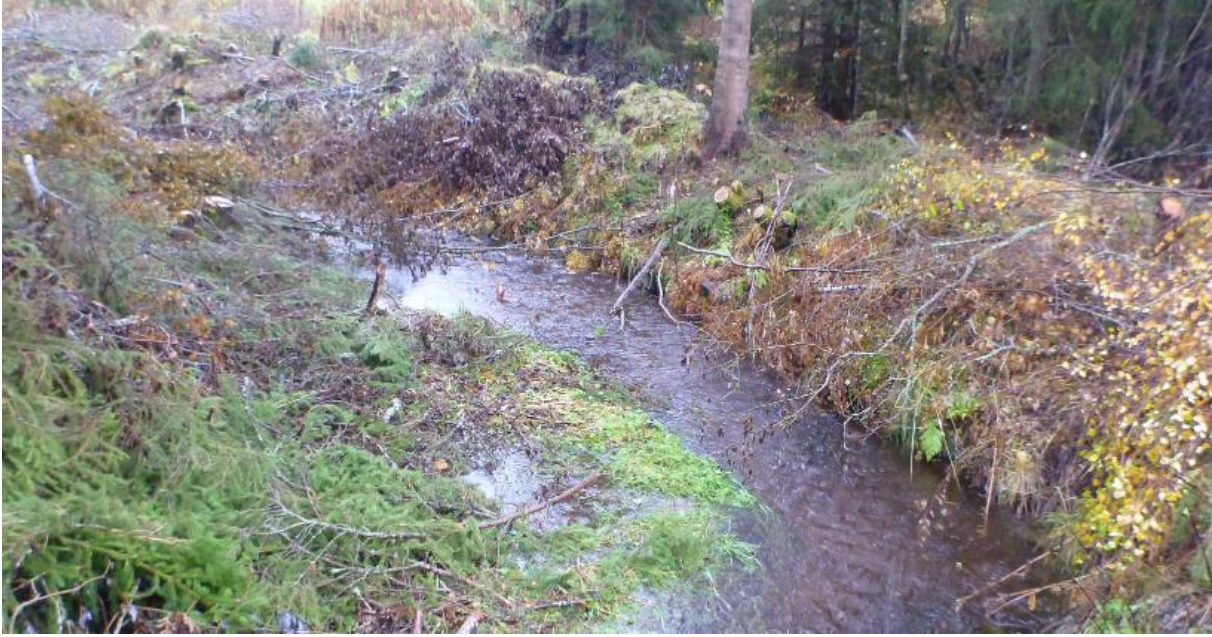
Figur 14. Omfattende fjerning av kantvegetasjon pågikk i Krokbecken høsten 2012 (Foto: Morten Andre Bergan).

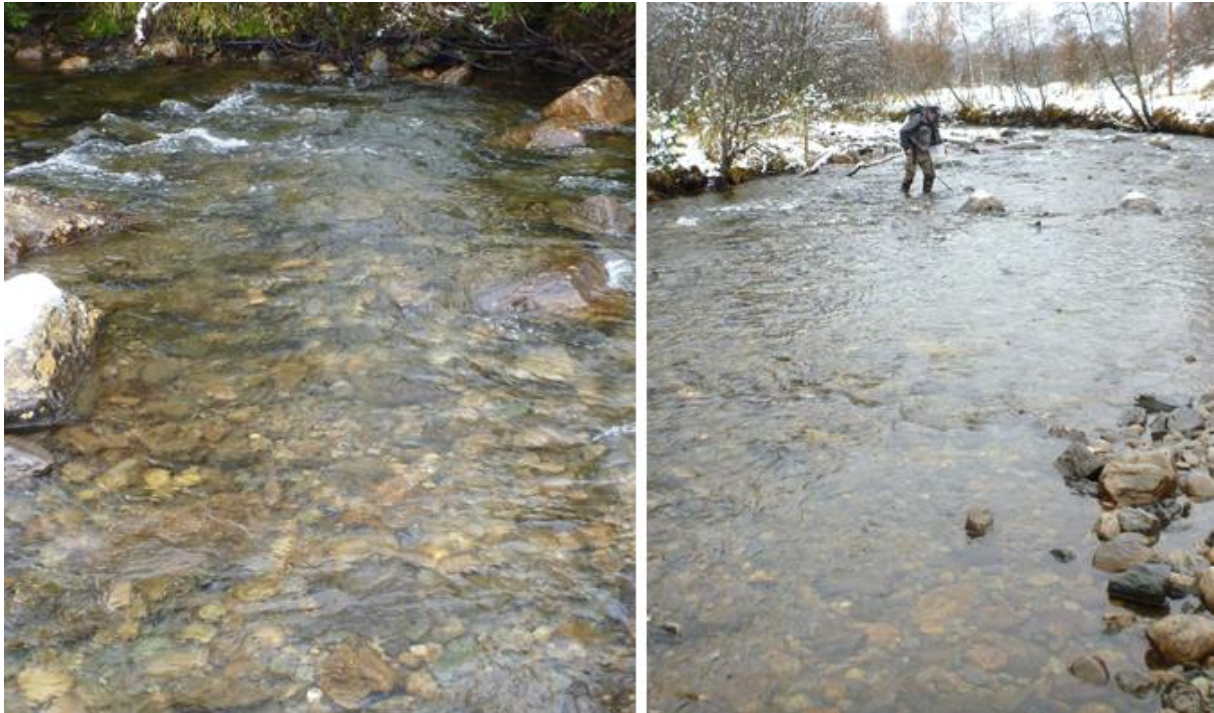
Figur 16. Stasjonsområde i nedre del av Rotåa østre (Foto: M. Bergan).

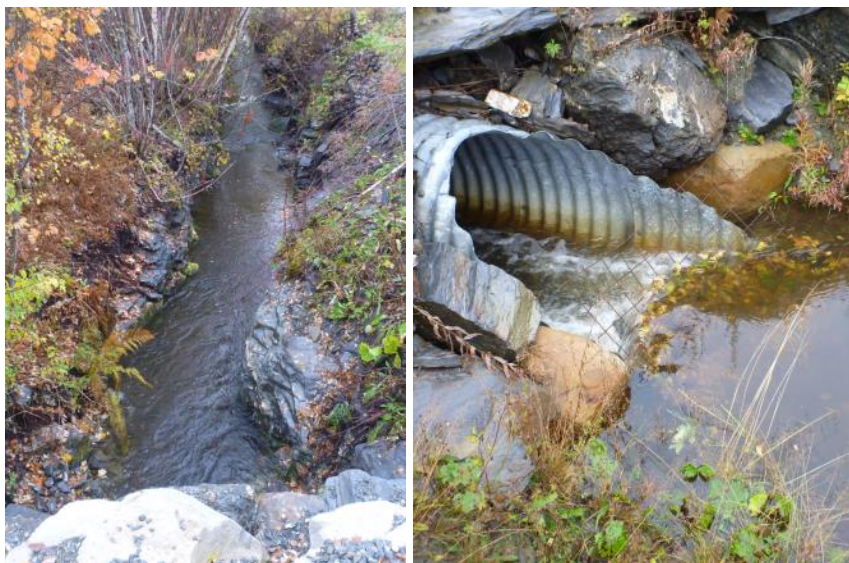
Figur 20. Stasjonsområde 6 b i midtre del av Låbekken (t.v.), og krysning under nyanlagt vei (t.h.) i nedre del av Låbekken (stasjonsområde 6a) (Foto: Morten Andre Bergan).

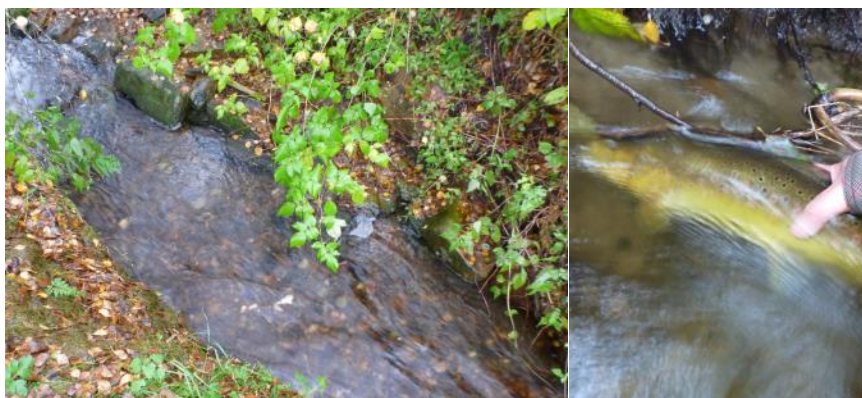
I Østre tilsigsbekk (Samstadbekken) ble det ikke registrert yngel-/ungfisk av ørret. To stasjonsområder (6 c og 6 d) nedstrøms Fv 968 ble undersøkt med hhv 40 m² og 60 m². Her ble det fanget en større gytefisk (utgytt hunnfisk, lengde ca 500 mm og 1,5 kilo).

Figur 21. Østre sidebekk (t.v.) og en halv meter lang hunnørret (t.h.) som har gytt i bekken (Foto Morten Andre Bergan).

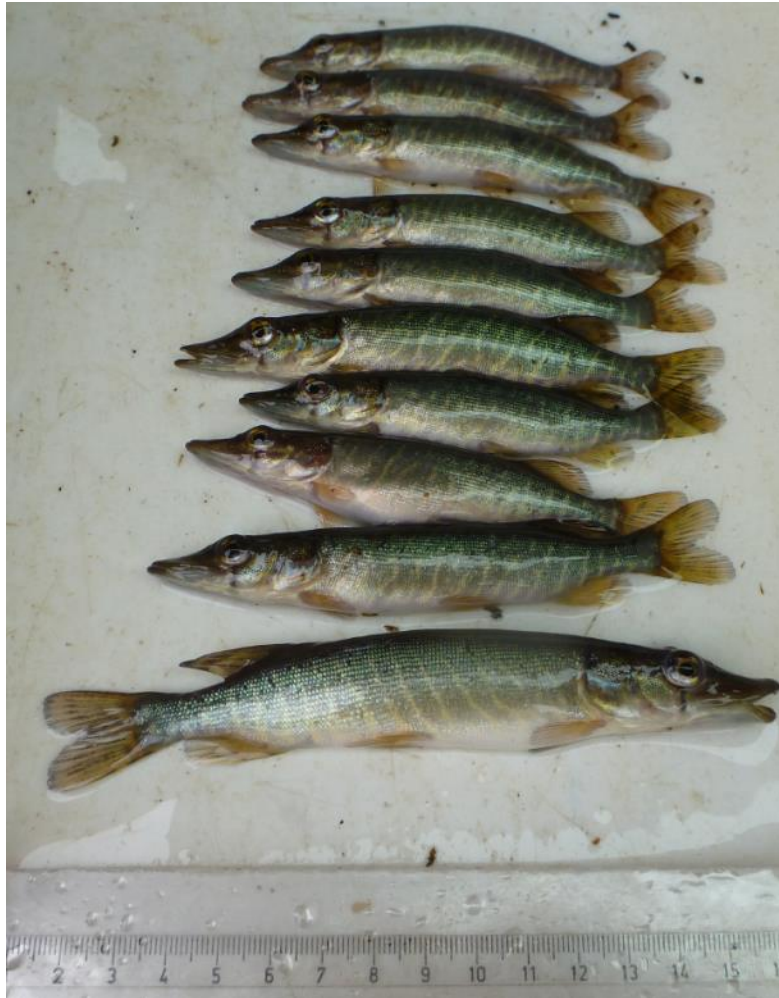
I søndre tilsigsbekk («Kongsdalsbekken») ble det påvist både gjedde og ørret, med førstnevnte som dominerende fiskeart. Forekomsten av ørret var så vidt lav at kvantitativt elfiske ble vurdert som uhensiktsmessig. Til sammen 160 m² ble avfisket en gang (stasjonsområdet 6 d: 60 m² og 6 e:100 m²), fra utløp til Låen og opp mot krysningen under Fv 968. Tre eldre ørreter og 10 årsunger og ettåringer av gjedde ble fanget.

Figur 24. Gjedde fanget i Søndre tilsigsbekk «Kongsdalsbekken» (Foto: Hans M. Berger).

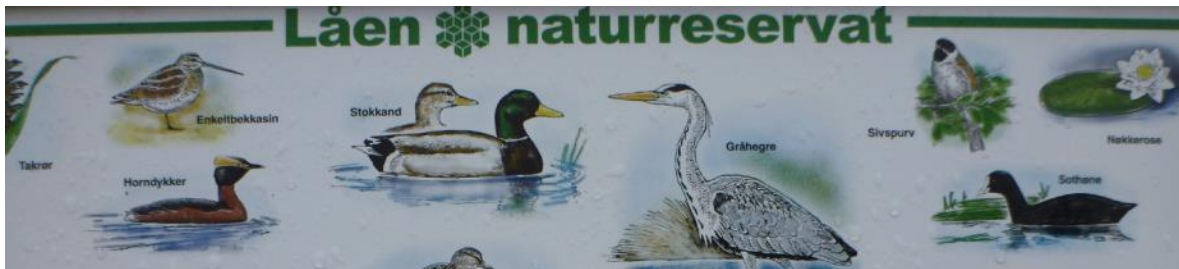
Systemets økologiske tilstand vurderes som svært degradert sammenlignet med naturtilstand, både hydromorfologisk, biologisk og mht fysisk/kjemisk vannkvalitet. Vi anbefaler at Låen naturreservat prioriteres mht tiltak for å sikre måloppnåelse ihht. vanddirektivet, som følge av sin status som naturreservat og opprinnelig viktig gyte-/oppvekstområde for stedegen ørret i Selbusjøen.

Figur 26. Låen naturreservat bør prioriteres mht. tiltak, for å hente tilbake de opprinnelige verdiene og naturkvalitetene dette vassdragsystemet en gang hadde. I dag er tilstanden kritisk for stedegen fauna, både fugl, amfibier og fisk (Foto: Morten Andre Bergan).

Hensiktsmessige tiltak må utredes nærmere. På generelt grunnlag anbefaler vi tiltak for å redusere avrenning fra nærliggende landbruksvirksomhet og spredt bebyggelse for å bedre vannkvaliteten. Videre anbefales utfisking av fremmede, invaderende fiskearter som gjedde og ørekyte med garn i Låen, og elfiske i Låbekken og tilsigsbekker. Dette må kombineres med etablering av en rettet fiskeperre for disse artene nederst i Låbekken, som slipper større gyteørret fra Selbusjøen forbi. I Låbekken og begge tilsigsbekker til Låen anbefaler vi enkle restaureringsgrep som tilbakeføring og utlegging av gytegrus, utgraving av dypere kulper, etablering av kantvegetasjon, re-meandring av bekkeløp og lignende tiltak for å hente tilbake tapte verdier i vassdragsystemet

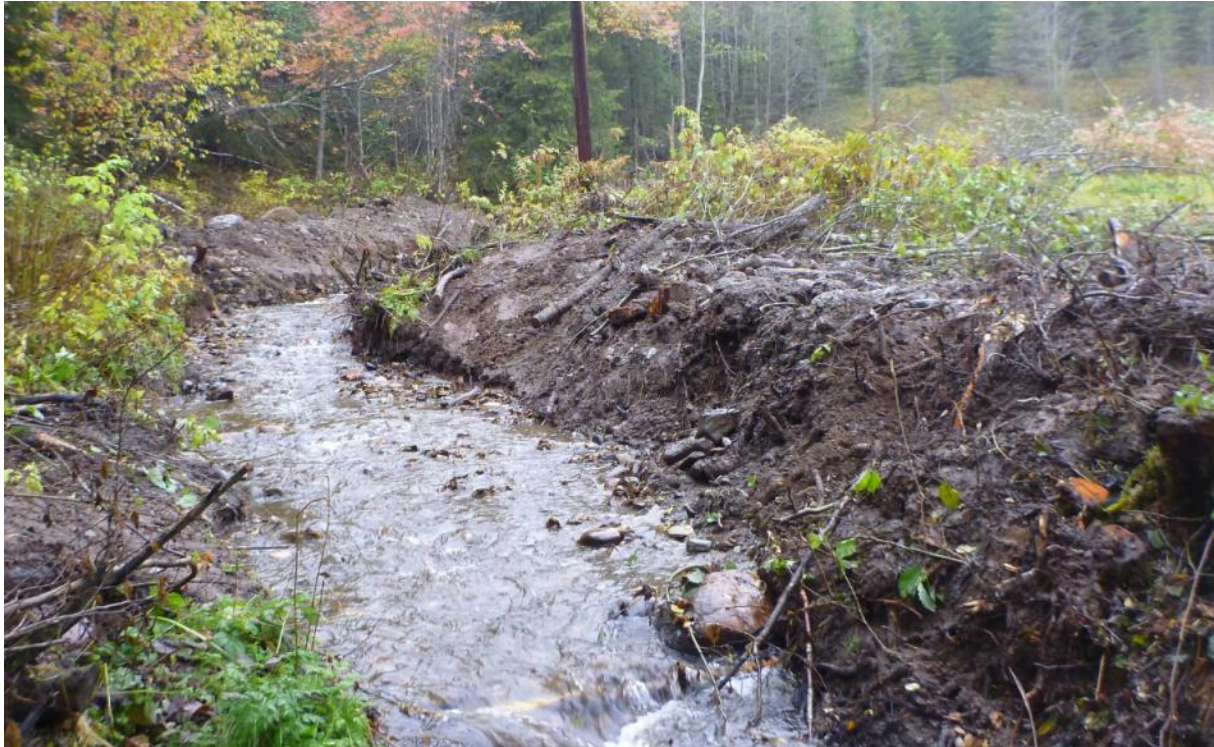
Kjelstadbekken er betydelig påvirket. Bekkeløpet lukter sterkt av gjødsel/møkk. Vannkvaliteten er svært redusert som følge av høye nivåer av næringssalter og bakterier (se kapittel 5) som stammer fra avrenning fra nærliggende landbruksvirksomhet, og trolig også lekkasjer av sanitært avløpsvann. Dette synliggjøres gjennom bunndyrsamfunnet oppbygning, som er en god indikator på miljø-tilstanden i dette vassdraget. Det er et vannrenseanlegg i bekken som er basert på fjerning av fosfor med jernklorid. Som utfellingsprodukt får en lett sedimenterbart jernhydroxid og hydroxifosfater. Utslippet fra renseanlegget går til Kjelstadbekken. Utslipp av konsentrert jernklorid (gir svært lav pH) kan ha akutt toksiske effekter på akvatiske organismer, herunder bunndyr og fisk.. Økologisk tilstand klassifiseres til Svært dårlig med bunndyr som kvalitetselement. Laksefisk er uegnet som kvalitetselement, da bekken er naturlig fisketom. Vi er kjent med at det har vært betydelige utslipp i

bekken sommeren 2012. Det foregikk også betydelig gravearbeid i bekkeløpet og fjerning av kantvegetasjon rett ovenfor Fv 964 høsten 2012. Kjelstadbekken vurderes potensielt å bidra vesentlig til den samlede belastningen av Garbergselva mht vannkvalitet, spesielt i perioder der Garbergselva har lav vannføring, kombinert med større utslippsepisoder i bekken. Tiltak for å stoppe akuttutslipp og begrense avrenning fra området må prioriteres.

Figur 29. Kjelstadbekken like ovenfor Fv 964 (Foto: M. Bergan).

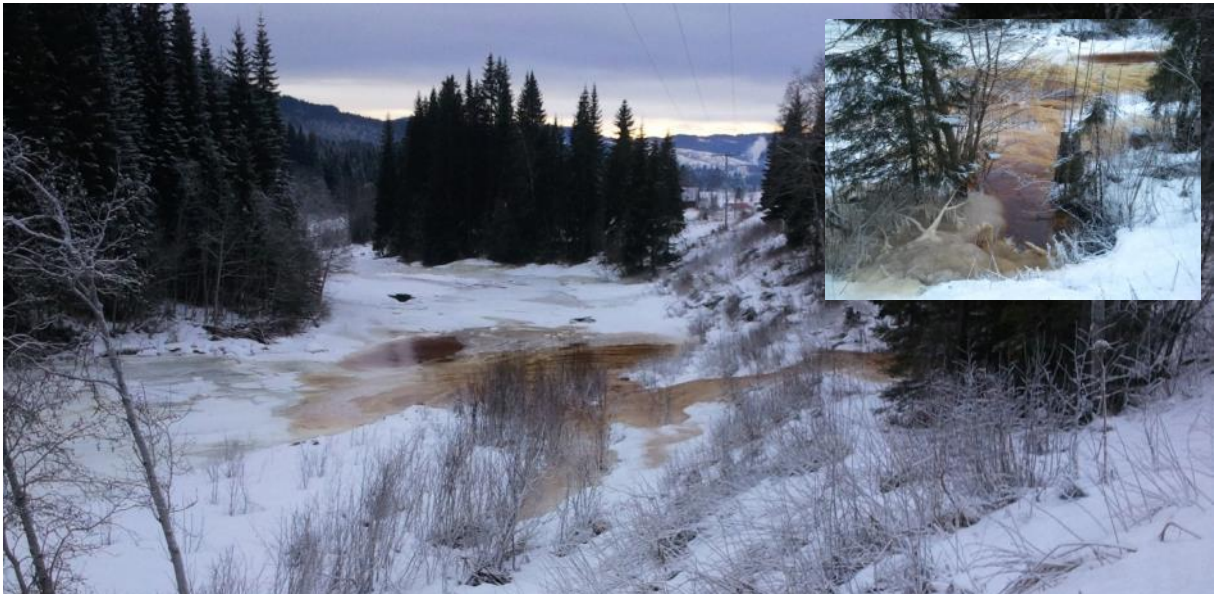
Figur 30. Kjelstadbekken ved utløp i Garbergselva, nedenfor Kjelstadfossen. Brunfarging skyldes periodiske utslipp av jernhydroksid fra vannrenseanlegget lenger oppe i bekken. (Foto: Rune Garberg.).

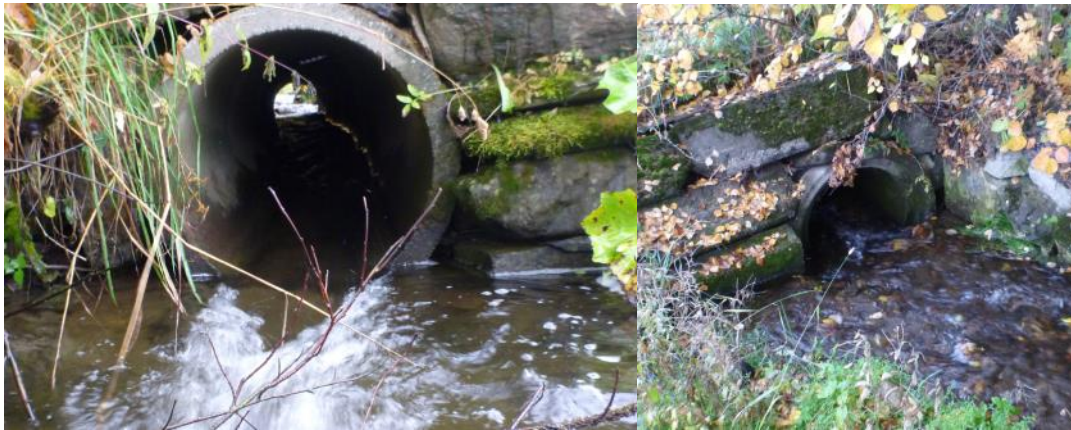
Kulverten under Fv 964, et betongrør, er ikke gunstig utformet for fiskevandring, med liten diameter, hurtig vannhastighet og lav vanndybde på normal til lav vannføring. På høyere vannføring kan ørret over 15 cm passere, noe settefisker som ble påvist ovenfor Fv 964 indikerer. Strekninger nedstrøms Fv 964 er i dag kanaliserte og svært utrettet. Bekkeløpet er markant endret sammenlignet med tidligere naturtilstand. Morfolgisk tilstand er redusert.

Figur 32. Krysning under Fv 964 i bekk ved Langlimoan (Foto: M. Bergan).

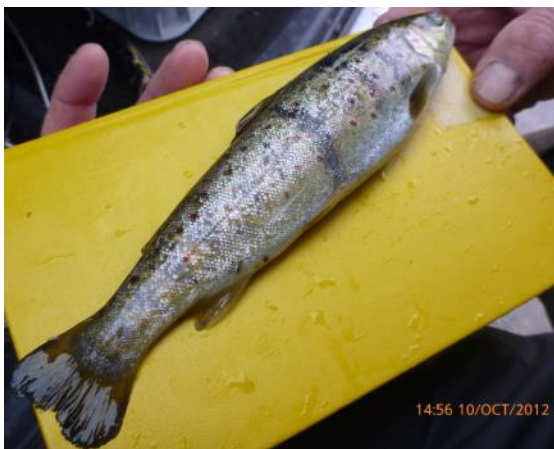
Figur 33. Settefisk av ørret fanget i bekk ved Langlimoan (Foto: M. Bergan).

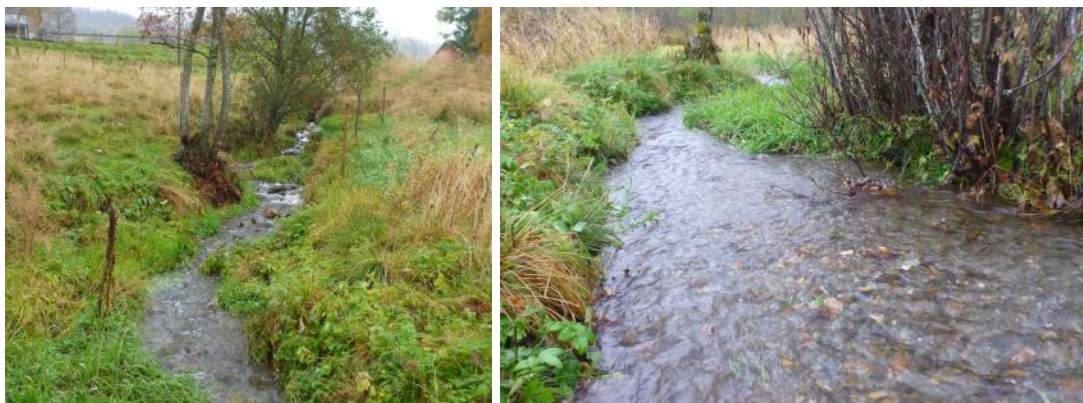
Bekk ved Langset er en liten (ca 1 meter bred) stein-/grusdominert bekk. Bekken har gode oppvandringsmuligheter for ørret fra Garbergselva i om lag 150 meter, der bekken stiger bratt nedstrøms Fv 964. Bekken kommer fra usikre vannkilder, dvs det som en gang var myr og skogsområder ovenfor Langset /Langsethaug, men det meste av nedbørfeltet er i dag dyrkamark.

Figur 35. Bekk ved Langset nedstrøms Fv 964 (Foto: M. Bergan).

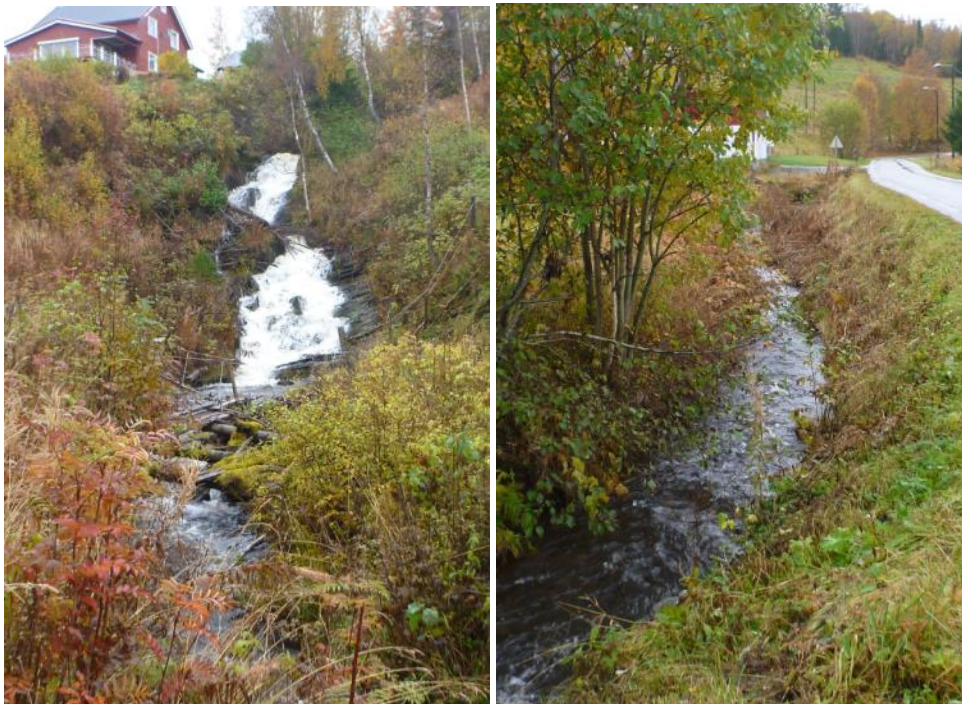
Figur 36. Almåa ovenfor Fv 965 (Foto: M. Bergan).

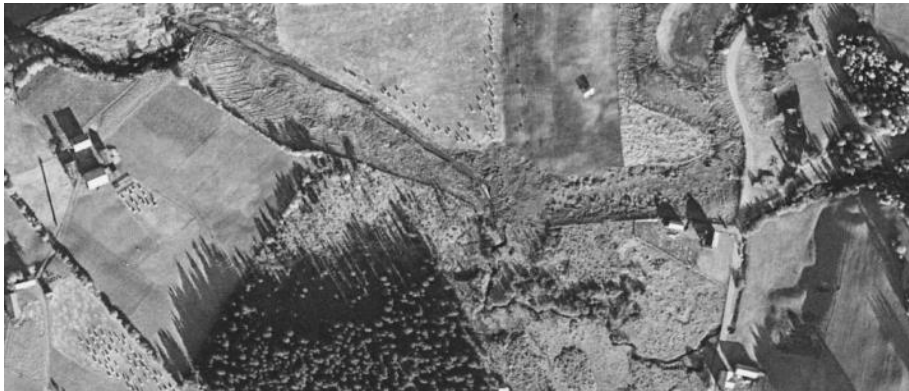
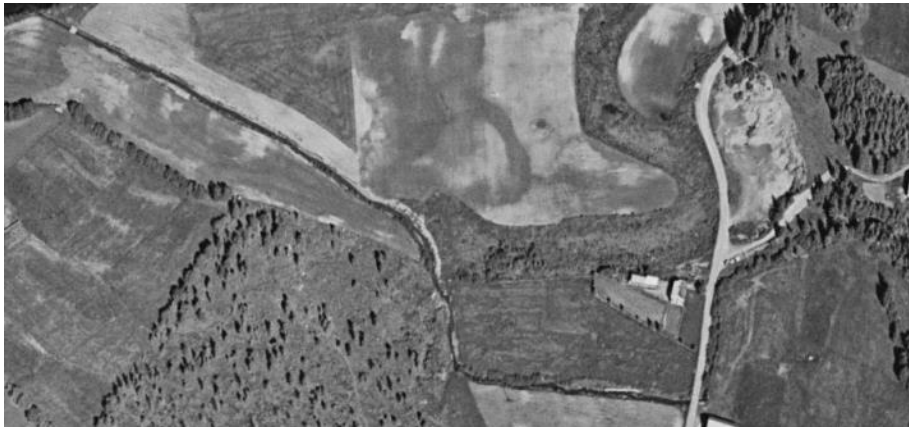
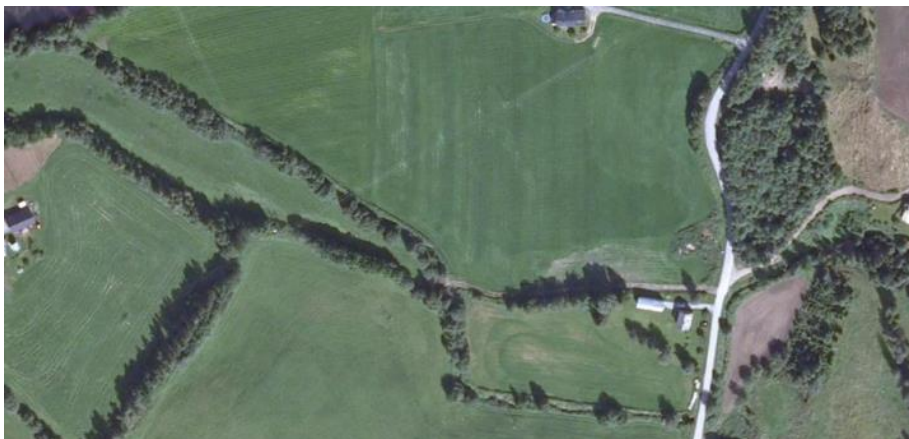
Figur 39. Flyfotoserie fra 1952, 1961 og 2009. (Flyfoto: <http://kart.finn.no/>).

Almåa har relativt lite berørt nedbørfelt og elveløp før man nærmer seg FV 965 og strekninger som er fiskeførende for vandrende ørret fra Garbergselva/Selbusjøen. Her er elva utrettet og endret, men noen meandreringer eksisterer fortsatt, og kantvegetasjon er stedvis bevart. Kanaliseringen er gjort så vidt langt tilbake i tid at det er vanskelig å observere endringene i dag. Sammenlignet med flyfoto fra 1952 så er imidlertid de viktigste fiskeførende strekningene fra fossen (figur 39) ovenfor Fv 965 og ned mot munning til Garbergselva betydelig utrettet og endret, der flere endringer (utretting av meandreringer) er gjort før 1952, og noen mellom 1952 og 1961. Før 1951 er de siste 300 meter før munning til Garbergselva utrettet. I perioden 1952 til 1961 observeres tydelig at nye meandreende elvesvinger er utrettet, og Almås utløp er nå flyttet og kanalisert. Fra 1961/62 fram til 2009 er det gjort lite endringer basert på de flyfoto vi har hatt tilgang til. Almåa vurderes å ha redusert morfologisk tilstand.

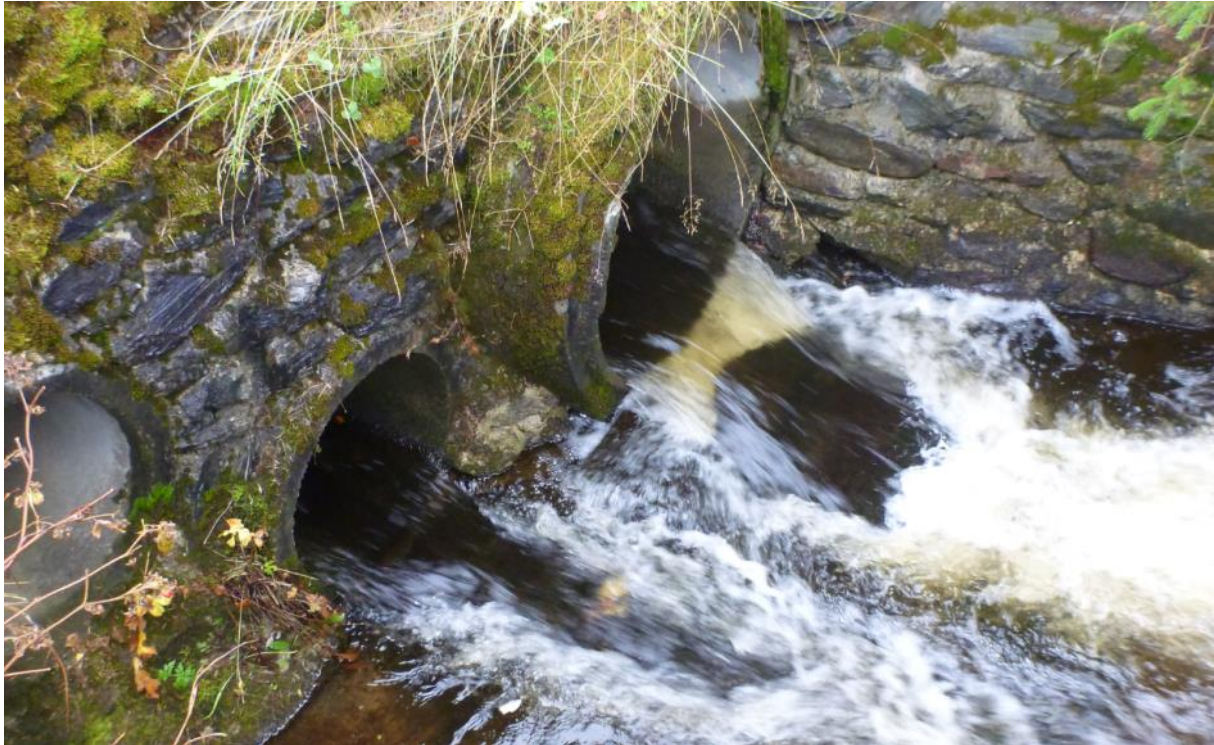
Figur 40. Kulvert under Fv 965 i Almåa (Foto: M. Bergan).

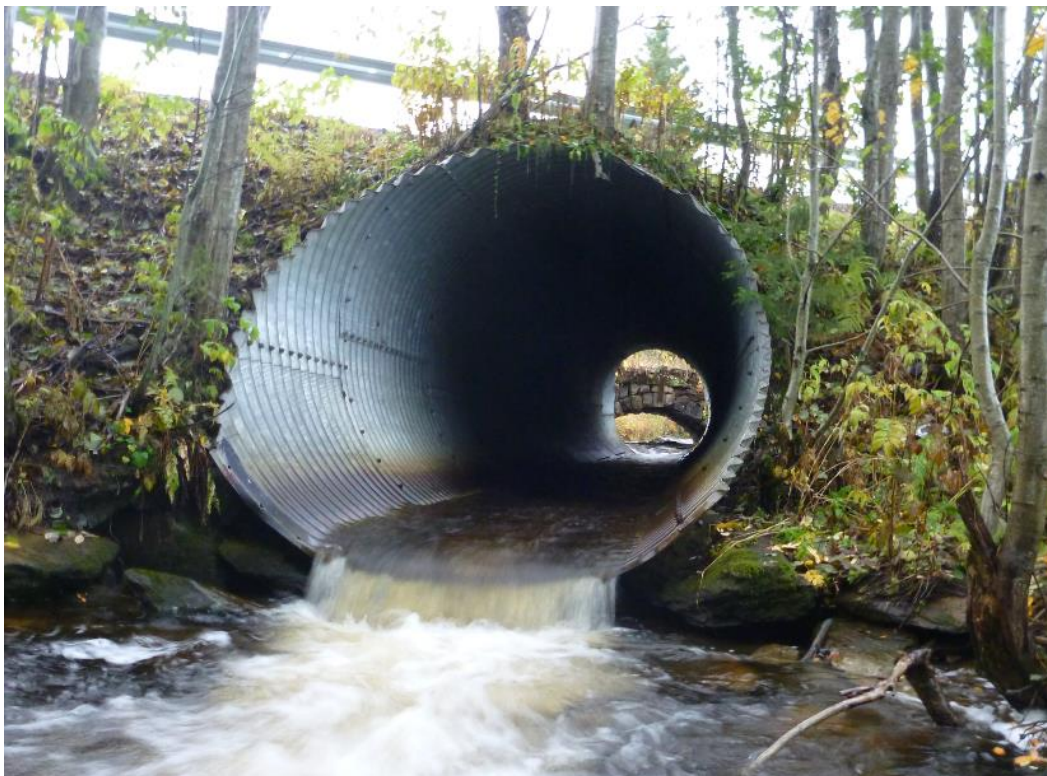
Figur 45. Kulvert under Fv 705 i Røssbekken (Foto: M. Bergan).

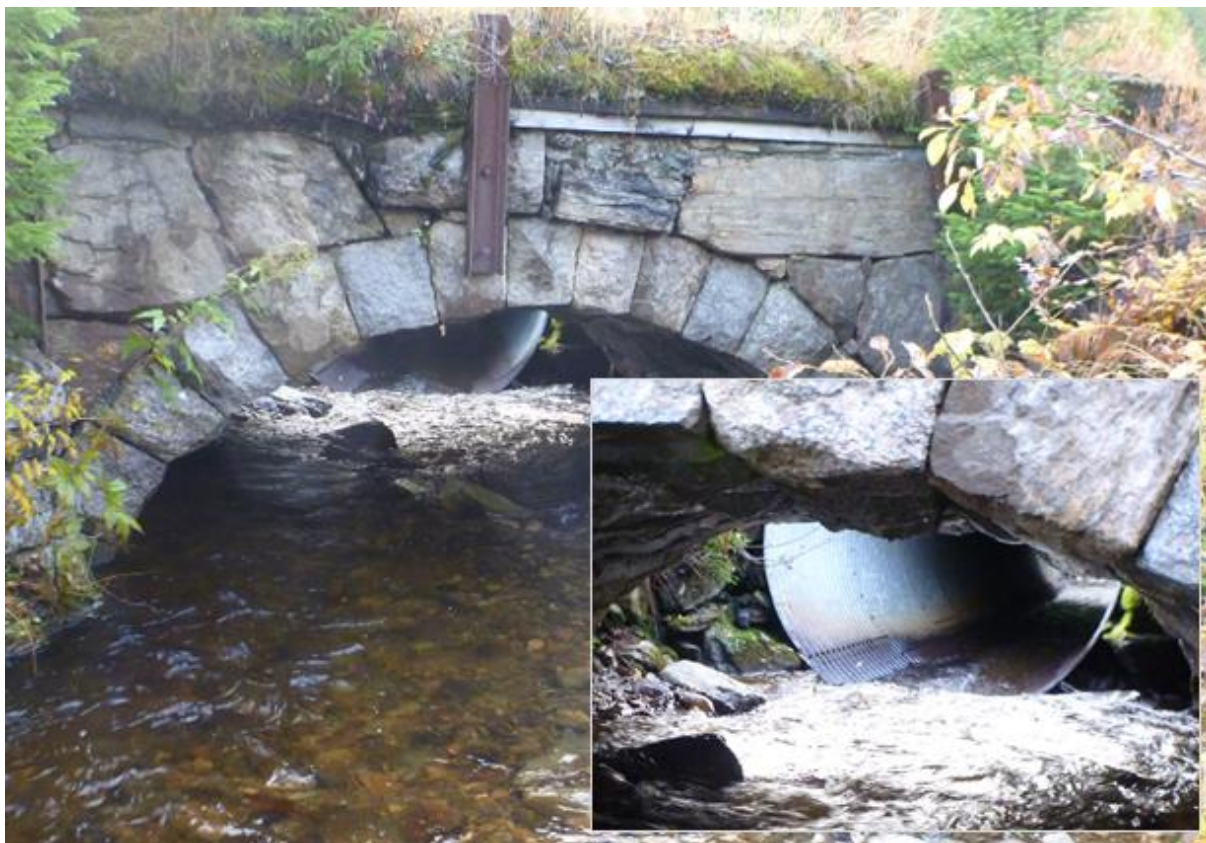
Figur 46. Oppøring foran kulvertinngangen kan etter hvert hindre eller stoppe oppstrøms fiskevandring. (Foto: Morten Andre Bergan)

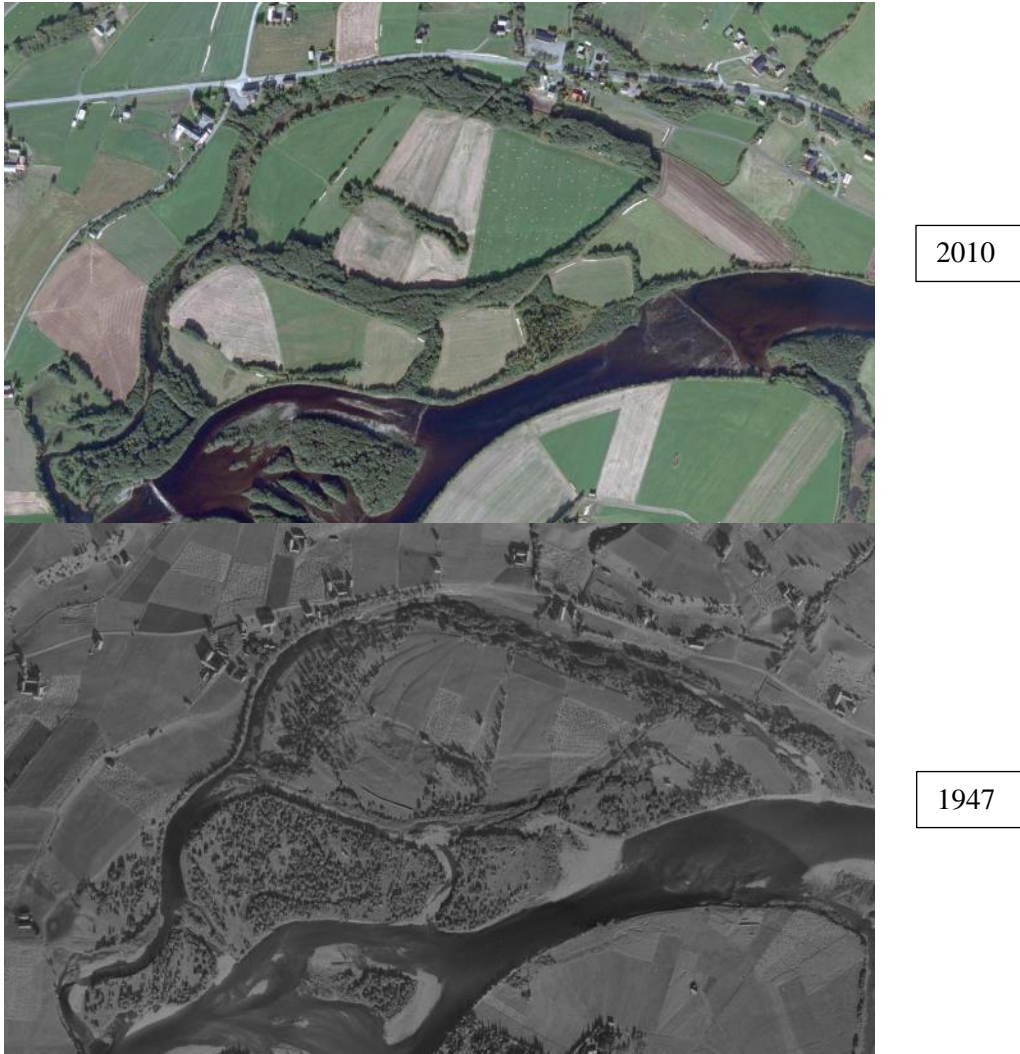
Figur 48. Flyfoto fra 2010 (øverst) og 1947 (nederst) som viser de store menneskeskapte endringene i det tidligere flomløpet., som i dag er redusert til Litjevja. (Flyfoto fra <http://kart.finn.no/>)

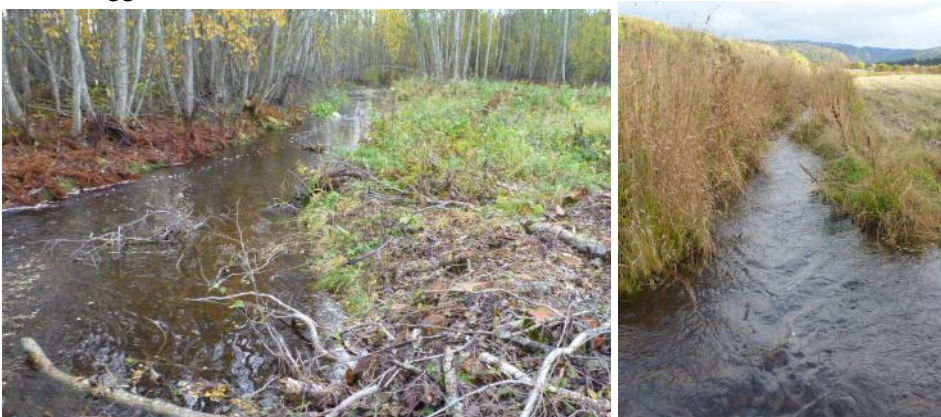
Figur 49. Nedre (t.v.) og øvre (t.h.) stasjonsområde i Litjevja. (Foto: Morten Bergan)

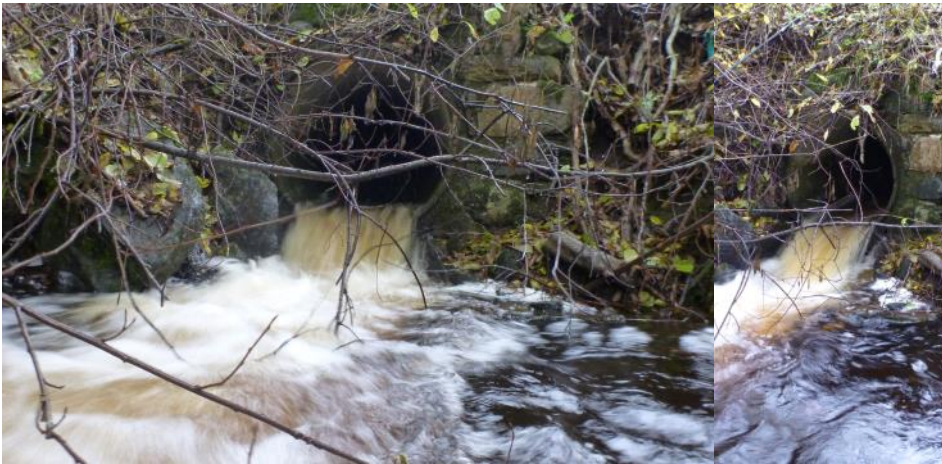
Figur 50. Kulvert under Fv 705 i Evjebekken er sterkt vandringshindrende eller vandringsbarriere. (Foto: Morten Andre Bergan).

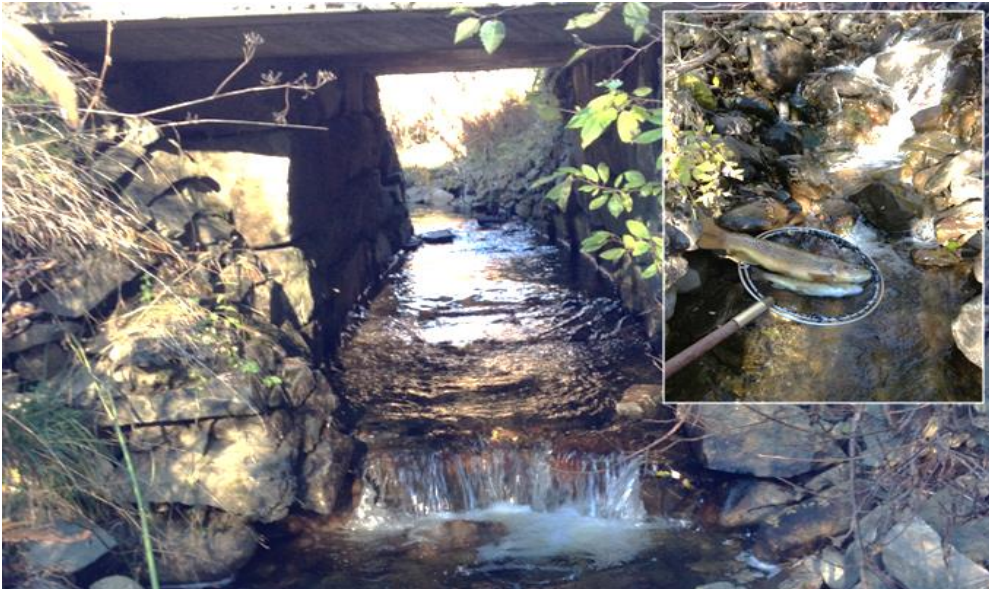
Ørret ble registrert opp til området med brattere partier like nedstrøms Fv 926 (om lag 40 meter nedstrøms veien). Ovenfor dette partiet (st. 10 b) ble det ikke observert eller fanget ørret. Nedenfor Fv 926 inntreffer naturlige vandringshindre eller barrierer i form av små fossefall, som trolig stopper fiskevandring fra Selbusjøen. Kulverten under Fv 926 er utført som bru med bevart bekkebunn. Det oppstår her ett lite fall ved lav vannføring i forbindelse med kulverten, men dersom oppvandrende ørret forserer fossestrykene nedenfor veien, er kulverten passerbar for de fleste størrelser av ørret på høyere vannføring.

Figur 52. Krysning under Fv 926. (Foto: Hans Mack Berger).

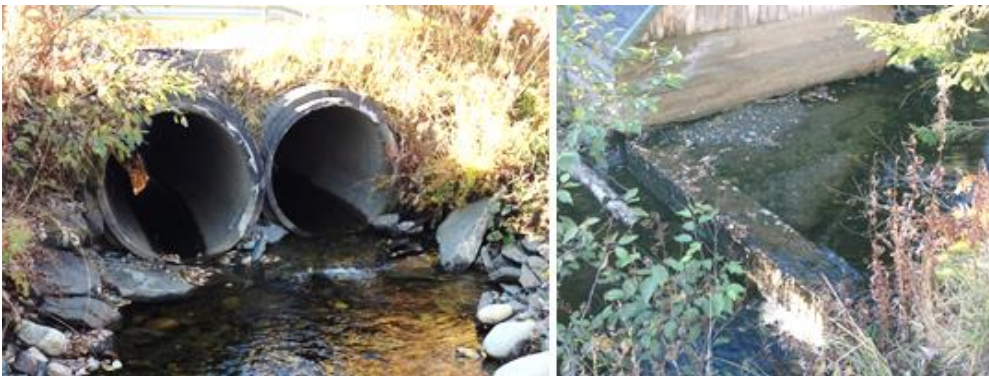
Figur 53. Krysning under avkjørselsvei til Korsmo (t.v.) og eldre demning (t.h.) (Foto: Hans Mack Berger).

Korsmobekken er gyte- rekrutteringsbekk for oppvandrende ørret fra Selbusjøen. Det er egnet habitat for gyting og intakt bekkeløp om lag 100 meter oppover bekken fra munningen i Selbusjøen. Flere menneskeskapte vandringshindre under veikryssninger og vandringsbarriere ved eldre demning foreligger lenger oppe, men trolig inntreffer naturlige vandringshindre/barrierer (små fossefall) nedstrøms Fv 926, slik at den økologiske konsekvensen av oppstrøms inngrep for ørret uteblir. Bekkestrekninger ovenfor disse fossefallene er derfor naturlig fisketomme, siden Korsmobekken kommer kun fra myrområder, og ikke vann/tjern med bestander av ørret. Det registreres lave tettheter av ørret på bekkestrekninger nedstrøms naturlig vandringsbarriere, bestående av både bekkestasjonær ørret supplert med oppgang av større gytefisk fra Selbusjøen. Vi fant større oppvandrende ørret fra Selbusjøen høsten 2012 (hannfisk, 310 mm). Det ble kun registrert gytemodne hanner i bekken, men større hunner (35-70 cm) fra Selbusjøen forventes å gå opp i bekken om høsten for å gyte. Disse påtreffes sjelden, da de går på bekken på høy vannføring, gyter og går rett ut i Selbusjøen igjen. En kan ikke utelukke at en del av bekkens yngel-/ungfisk går ut i Selbusjøen allerede første sommer/høst, og derfor ikke påvises ved elfiske sent på høsten. En vurdering av økologisk tilstand ved bruk av laksefisk som kvalitetselement vil derfor være forbundet med usikkerhet. Vi kan ikke se behov for tiltak i Korsmobekken mht laksefisk, utover tiltak for å få ørret fra Selbusjøen til å passere dagens naturlige vandringshindre, slik at gytefisk kan benytte godt egnede strekninger ovenfor Fv 926 og oppover. Tiltetting av kvist og dødt trevirke/trefall kan hindre gytefisk å gå opp i bekken i nedre del. Vi ser ikke bort fra at det kan oppstå oppgangsproblemer for gytefisk fra Selbusjøen i Korsmobekken dersom Selbusjøen er nedtappet i perioden hvor gytevandringen/gytingen finner sted. Vi har imidlertid lite data eller kunnskap om denne problematikken per i dag utover studier av eksisterende flyfoto.

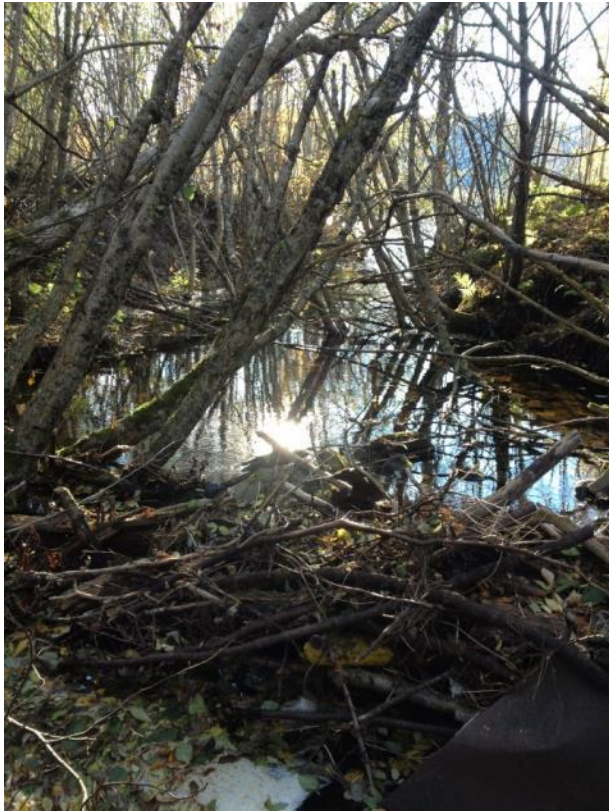
Figur 56. Mye dødt trevirke og kvist tetter Korsmobekken og kan potensielt hindre fiskevandring.
(Foto: Hans Mack Berger).

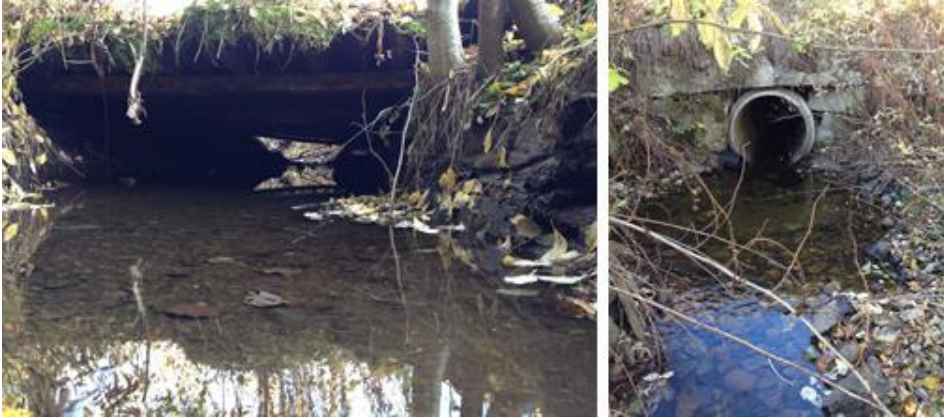
Kulverten under Fv 926 er utført i rundt betong med liten diameter, men er relativt godt nedsenket. Krysningen under traktorvei er utført som bru og med bevart bekkebunn. Vi vurderer ingen av krysningene å ha større negativ effekt på fiskevandring.

Figur 60. Kulverter under veier som krysser Brøttemsmobekken, hhv. under traktorvei (t.v.) og under Fv 926 (t.h.). Alle er tilfredsstillende utført mht fiskevandring. (Foto: Hans Mack Berger)
