Vannøkologiske undersøkelser i vannområde Nea i 2012

| Tittel Vannøkologiske undersøkelser i vannområde Nea i 2012 | Løpenr. (for bestilling) 6650-2014 | Dato 1.4.2014 |

**Vannøkologiske undersøkelser i vannområde Nea i
2012**

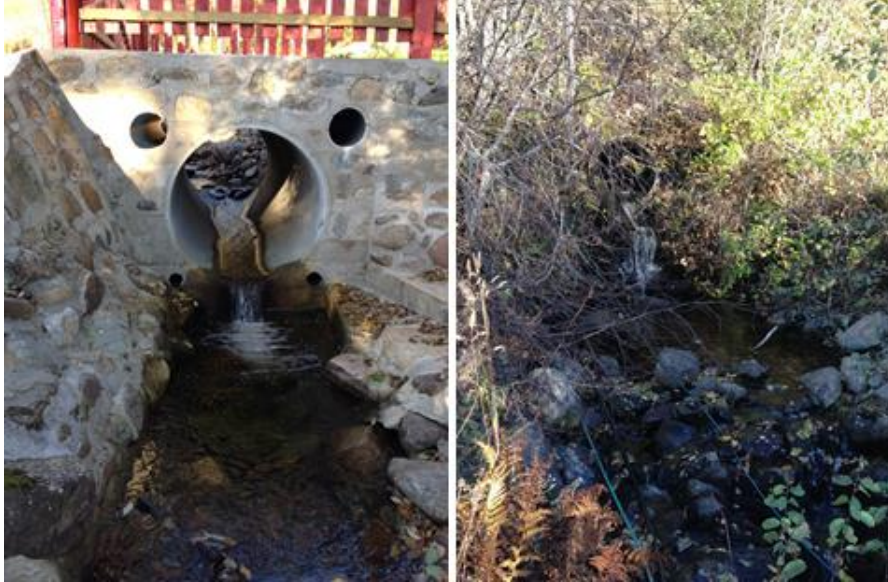
Det ble registrert vandringshindrende, nyetablert kulvert under privat vei til hytte nedstrøms Fv 926. Her eksisterer det i dag et fall på ± 40 cm på normale vannføringer, og vanndybden i kulverten er kun et par centimeter. Videre er kulverten som fører bekken under Fv 926 ikke mulig å forsere for ørret, da den er anlagt høyt oppe i veiforbygningen, og har et fall på >1 meter.

Figur 63. Kulvert under privat vei (t.v.) og under Fv 926 (t.h.). (Foto: Hans Mack Berger).

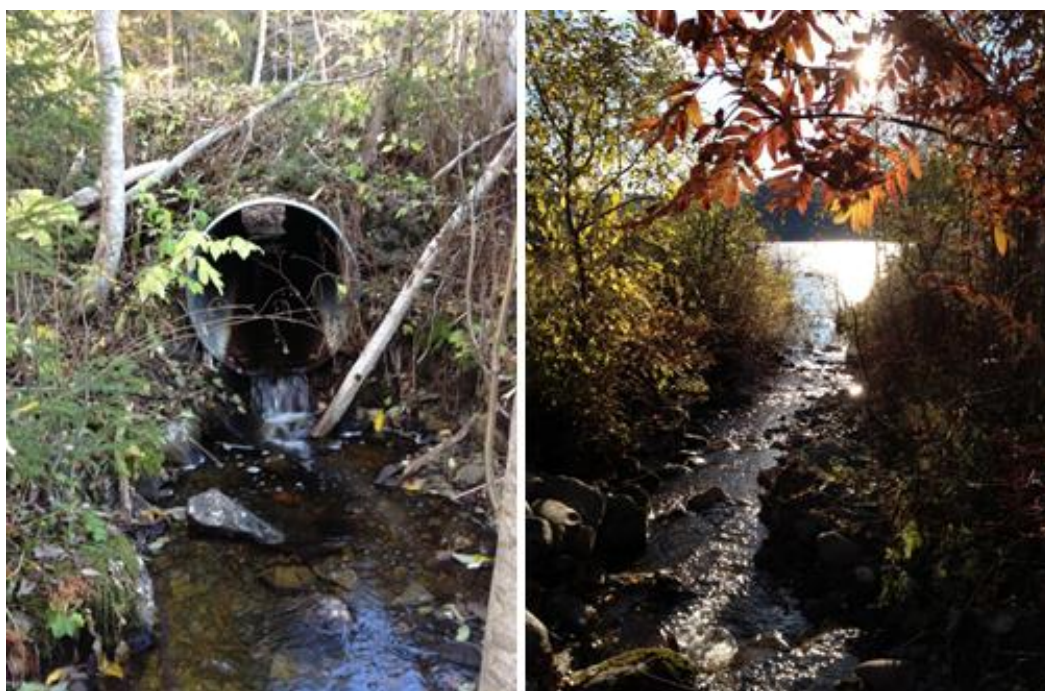
Figur 68. Kulvert under Fv 704 (t.v.) og Stamphusbekkens munning til Selbusjøen. (Foto: Hans Mack Berger).

Kulverten under Fv 704 er vandringshindrende for ørret, og kan potensielt være en vandringsbarriere, som følge av høyt sprang på normale vannføringer, og mangel på dypere satskulp nedstrøms kulvertmunningen.

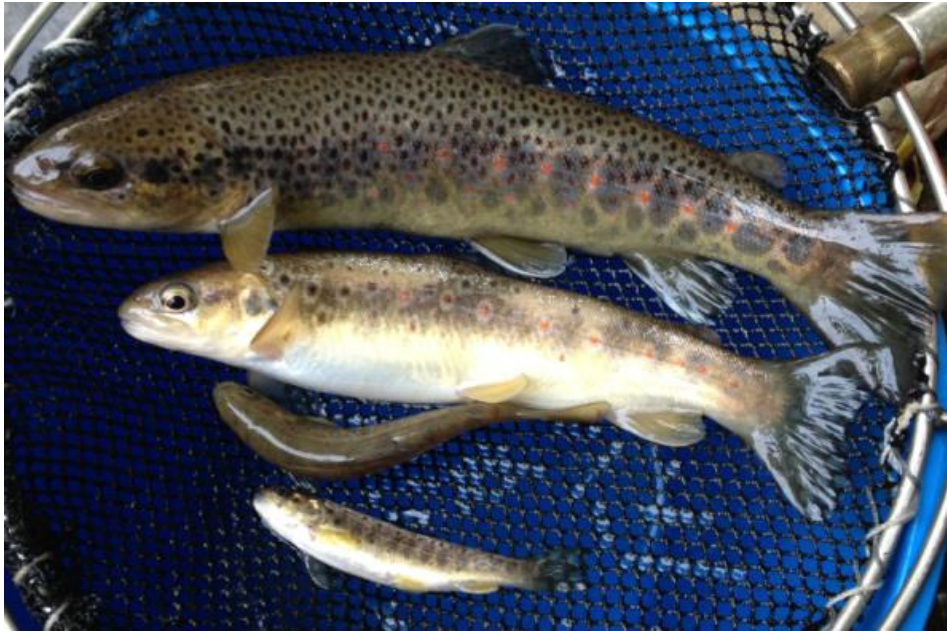
Figur 73. Total fangst av ørret på stasjonen i anadrom strekning av Sagelva høsten 2012. Det var svært redusert forekomst av sjøørret i Sagelva høsten 2012. (Foto: Hans Mack Berger).

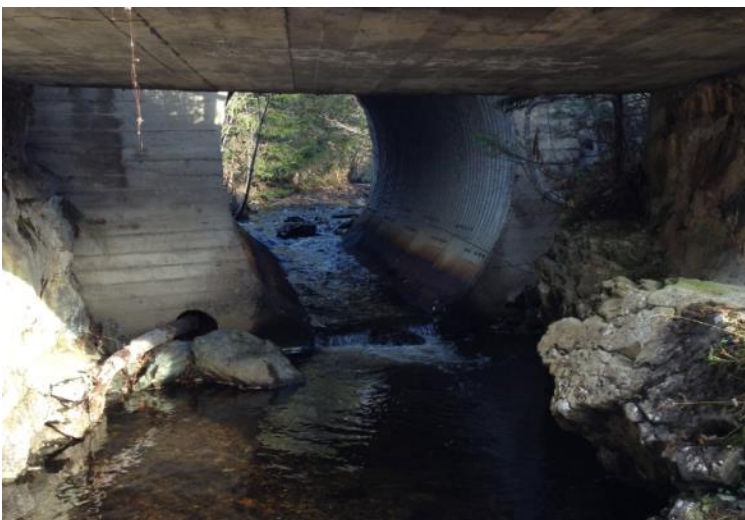
Figur 78. Kulvert under FV 963 i Lauva til Vikaelva. Passerbar for fisk i flere størrelser, men ikke optimalt utformet mht fall og vanddybde.

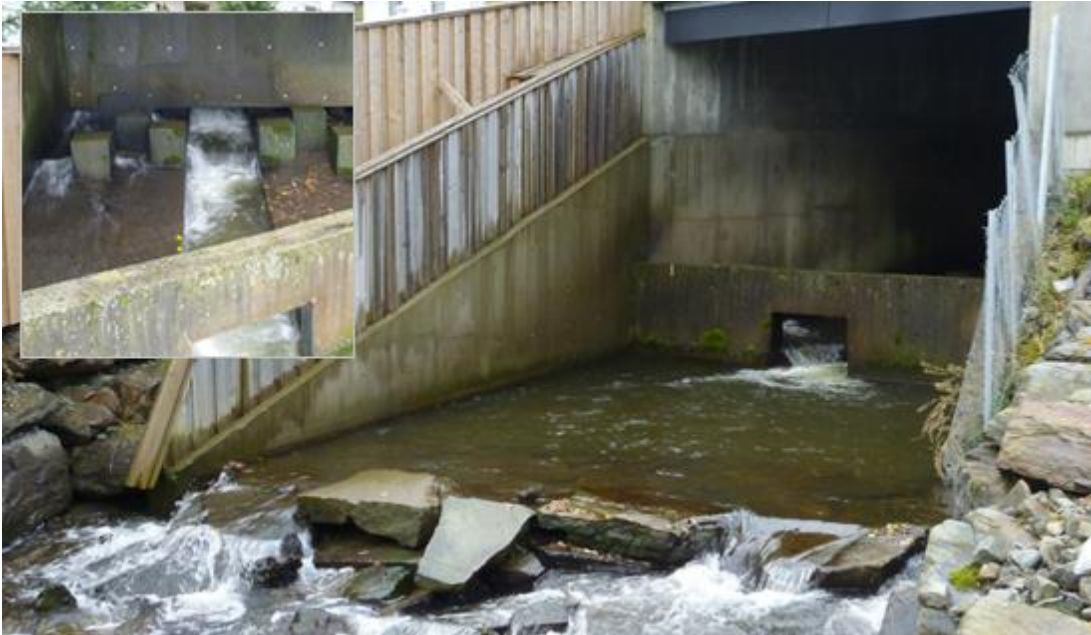
Figur 81. Nederste kulvert i Vikhammerelva ved utløp nedstrøms gamle E6. (Foto: Morten Andre Bergan).

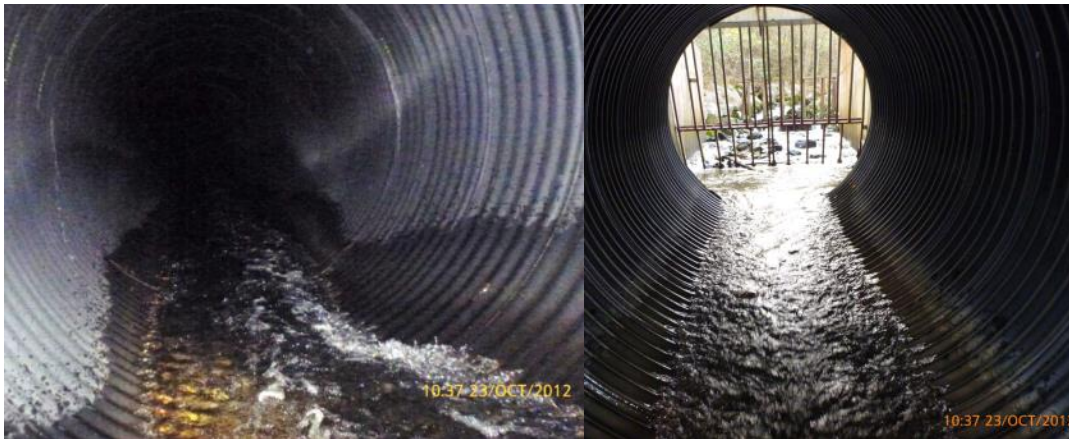
Figur 82. Foto inne i kulvert under gamle E6. Foto fra overside ved Rema 1000. (Foto: Morten Andre Bergan)

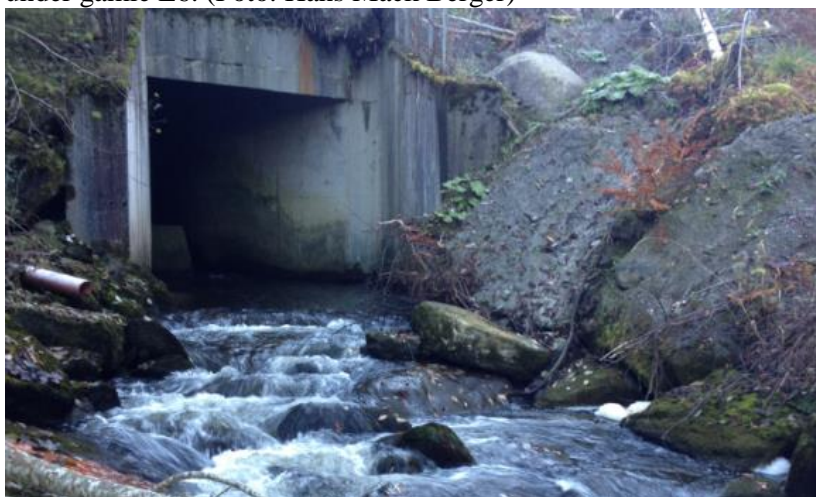
Figur 84. Kulvert ved Granheim er oppgangsbarriere for sjøørret, og har et fall på ca 3 meter inne i kulverten. Stasjonsområde 15c er nedstrøms kulverten. (Foto: Hans Mack Berger)

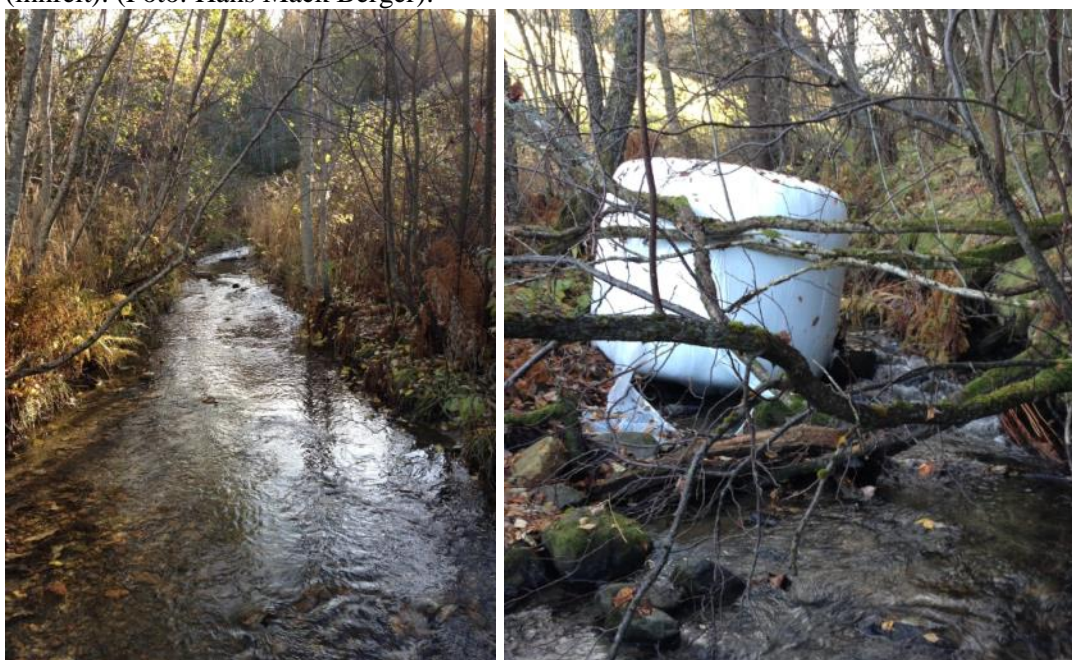
Figur 87. Optimalt egnet gyte- og oppvekstbekk for ørret i Fjølstadbekken ovenfor Fv 941 (t.v.), men rundball i bekk, og avrenning herfra, er ikke bra. (Foto: Hans Mack Berger).

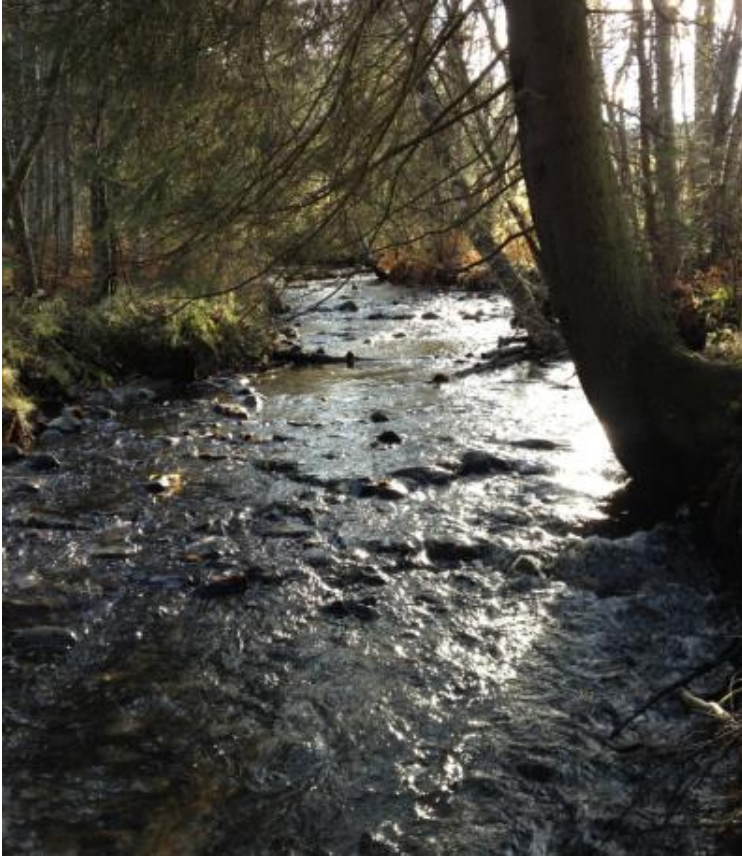
Figur 88. Øvre strekninger av Vikhammerelva ved Kvegjardsplassen (15 e). Opprinnelig anadrom strekning. Urørt, uendret elveløp med svært godt egnet habitatkvalitet for sjørørret, men utilgjengelig for anadrom fisk i dag. (Foto: Hans Mack Berger)

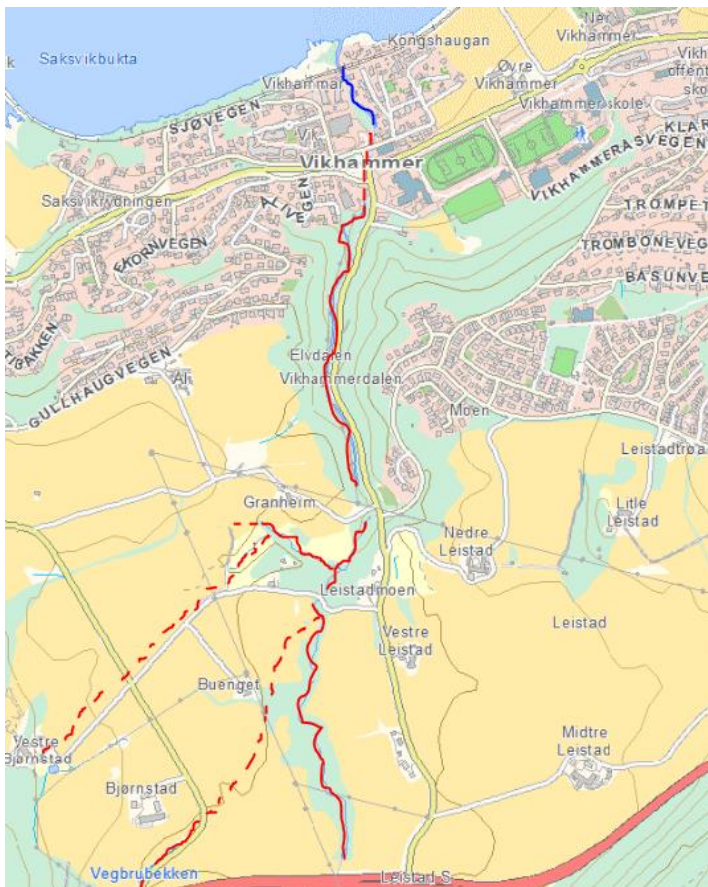
Figur 93. Dagens tilgjengelige strekning (blå linje) for sjørret i Vikhammervassdraget, og antatt opprinnelige anadrome strekninger (rød linje). Rød stiplet linje angir lukkede, rørlagte bekke-strekninger som i dag er borte fra overflaten. Vassdragsavsnitt fra utløpet i Trondheimsfjorden og fram mot dagens E6.

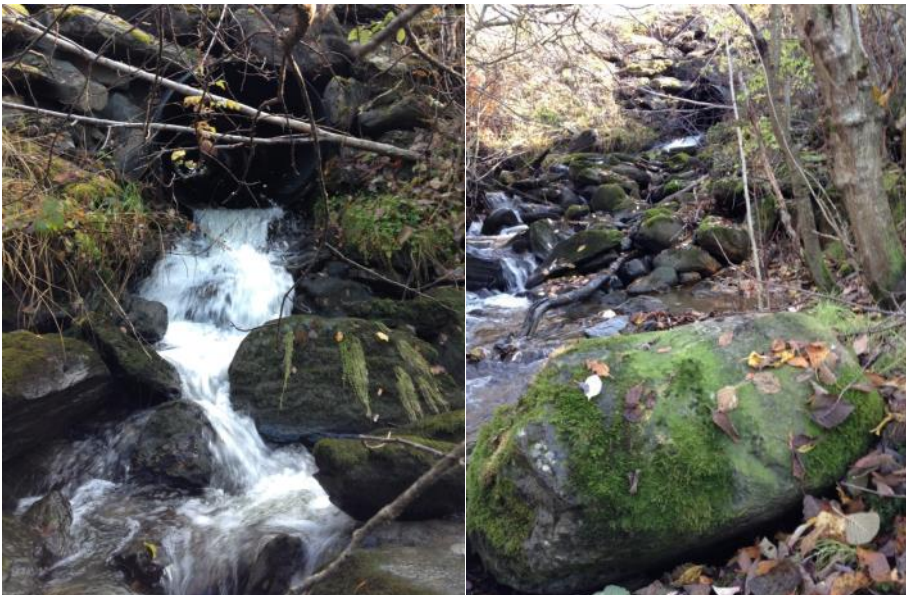
Figur 96. Krysning under Fv 941 i Fjølstadbekken til Vikhammerelva er utført på en lite egnet måte for fiskevandring. Inngrepet klassifiseres nå som en vandringsbarriere. Bildet t.h. viser otermarkeringssteinen like nedstrøms inngrepet, som indikerer at ørret er til stede i vassdraget. (Foto: Hans Mack Berger)

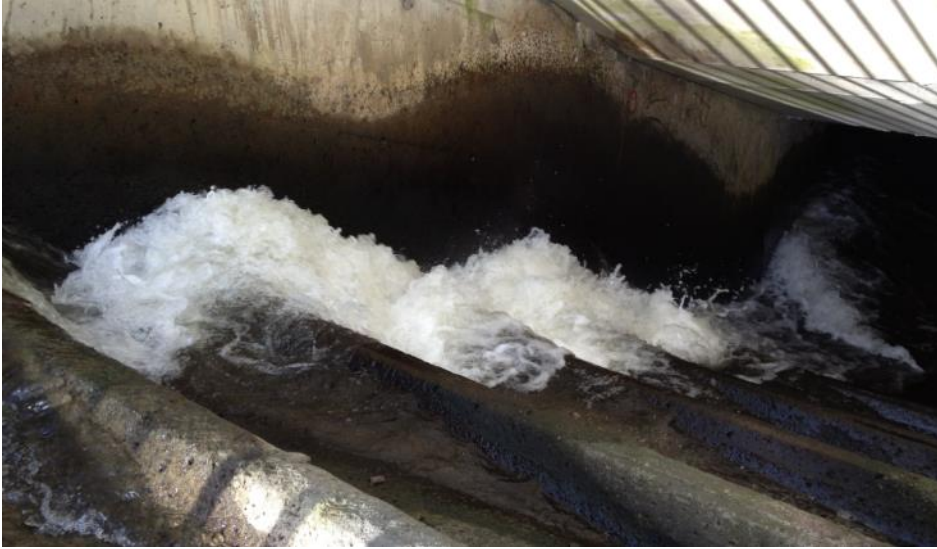
Figur 97. Uheldig konstruksjon for oppvandring av sjøørret under dagens E6. Dette må utbedres ved anlegging av ny E6. (Foto: Hans Mack Berger).

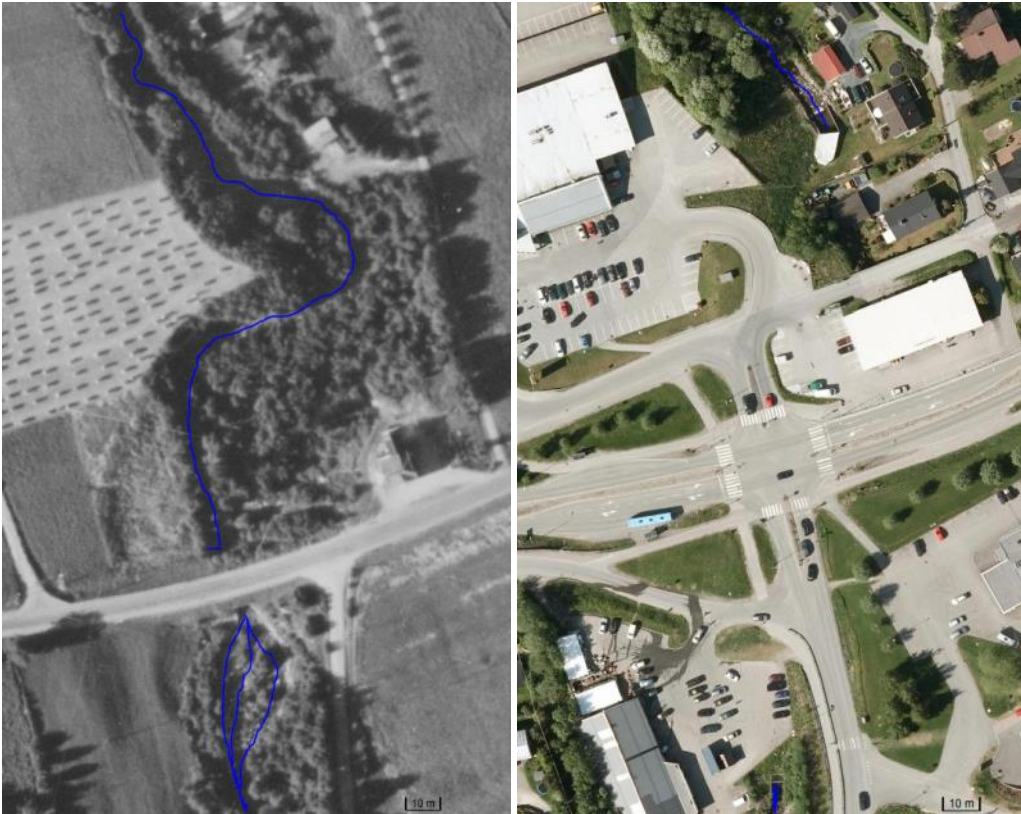
Figur 98. Flyfoto over problemkulvert under Fv 950/Gamle E6 fra 1947 (t.v.) og 2010 (t.h.). Lett forbivandring historisk; vandringsbarriere i dag. Flyfoto hentet fra <http://kart.finn.no/>.

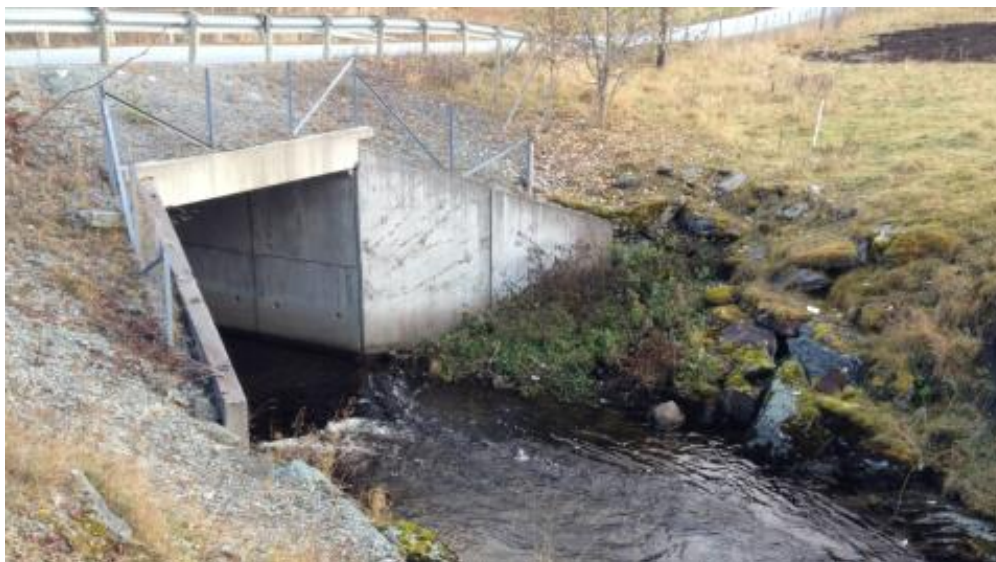
Figur 101. Krysning under Fv 963 er tilfredsstillende mht fiskevandring i Sneiselva/Vennelva. Foto: Hans Mack Berger.

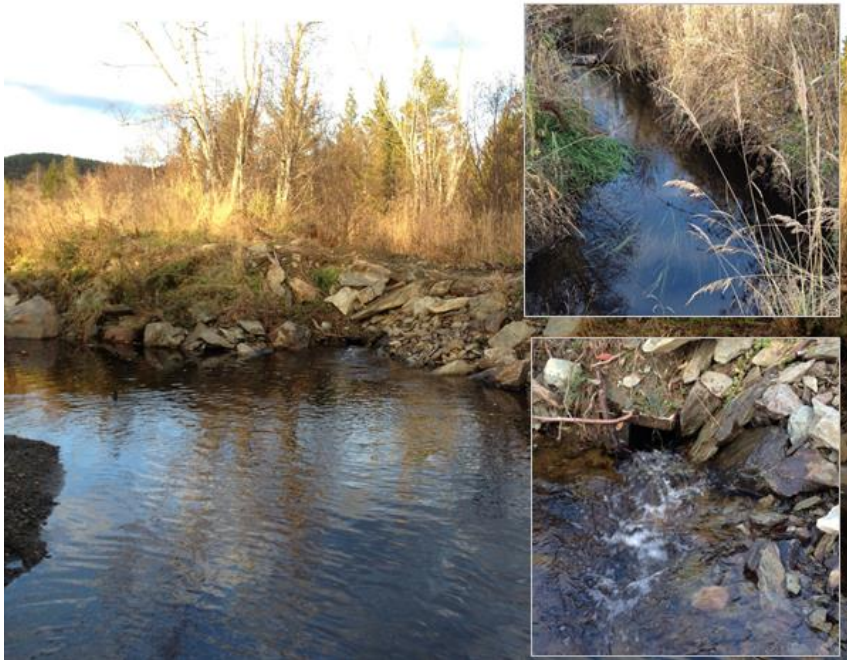
Figur 102. Utløpsbekk fra Tjønnåstjønna til Sneiselva/Vennelva er sperret for fiskevandring som følge av anlagt traktorvei.

Det ble oppdaget at utløpsbekken fra Tjønnåstjønna var sperret for fiskevandring mellom Sneiselva/Vennelva og Tjønnåstjønna. Her har noen anlagt en traktorvei tvers over bekken uten å ta hensyn til opp og nedvandring av ørret, flomhensyn eller andre konsekvenser. Inngrepet er foretatt mellom 2009 og 2010.

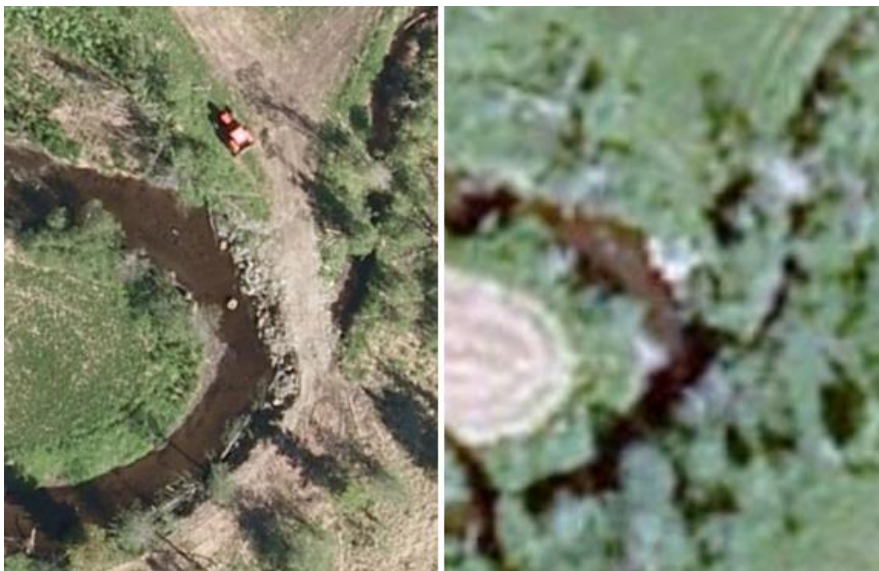
Figur 103. Nyanlagt (2009) traktorvei sperrer utløpsbekken fra Tjønnåstjønna til Sneiselva/Vennelva. Flyfoto fra 2010 (t.v.) og 2009 (t.h.). (Flyfoto hentet fra <http://kart.finn.no/>)
