NORSK INSTITUTT FOR VANNFORSKNING

O - 65/64.

Eutrofieringsproblem i Rørdammen,  
Mjøndalen Cellulose A/S., Mjøndalen.

Rapporten avsluttet: Juli 1965.

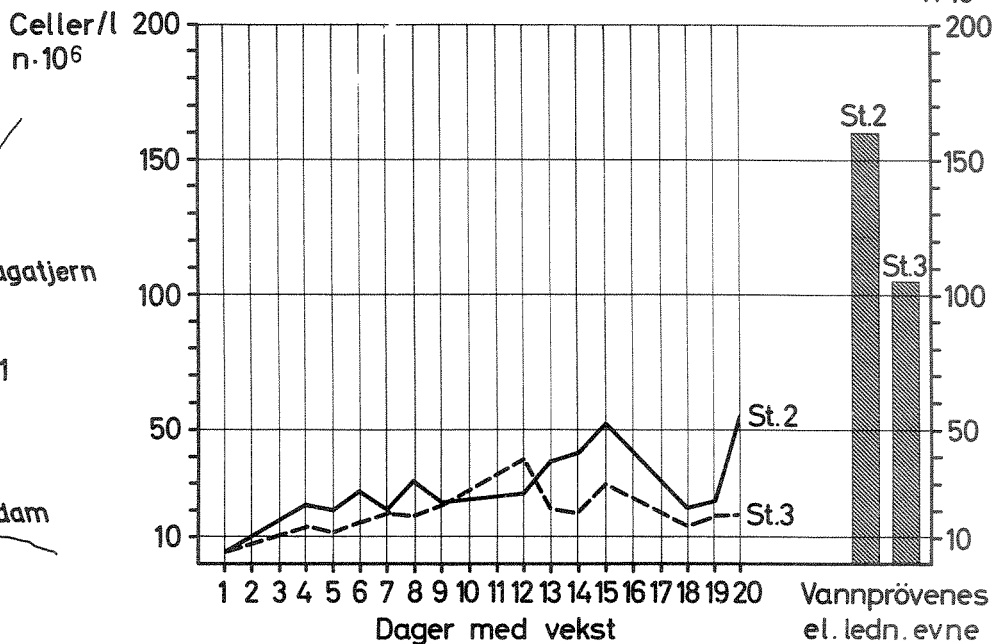
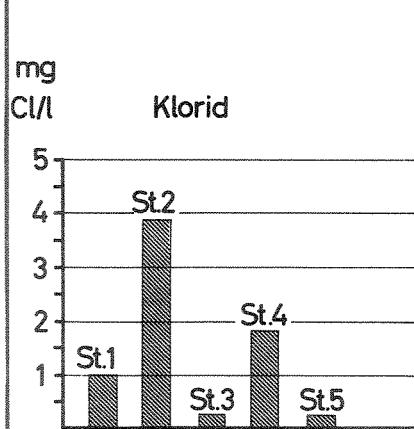
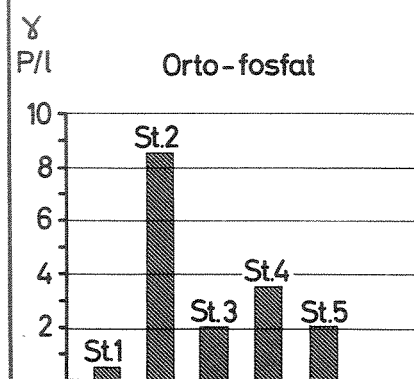
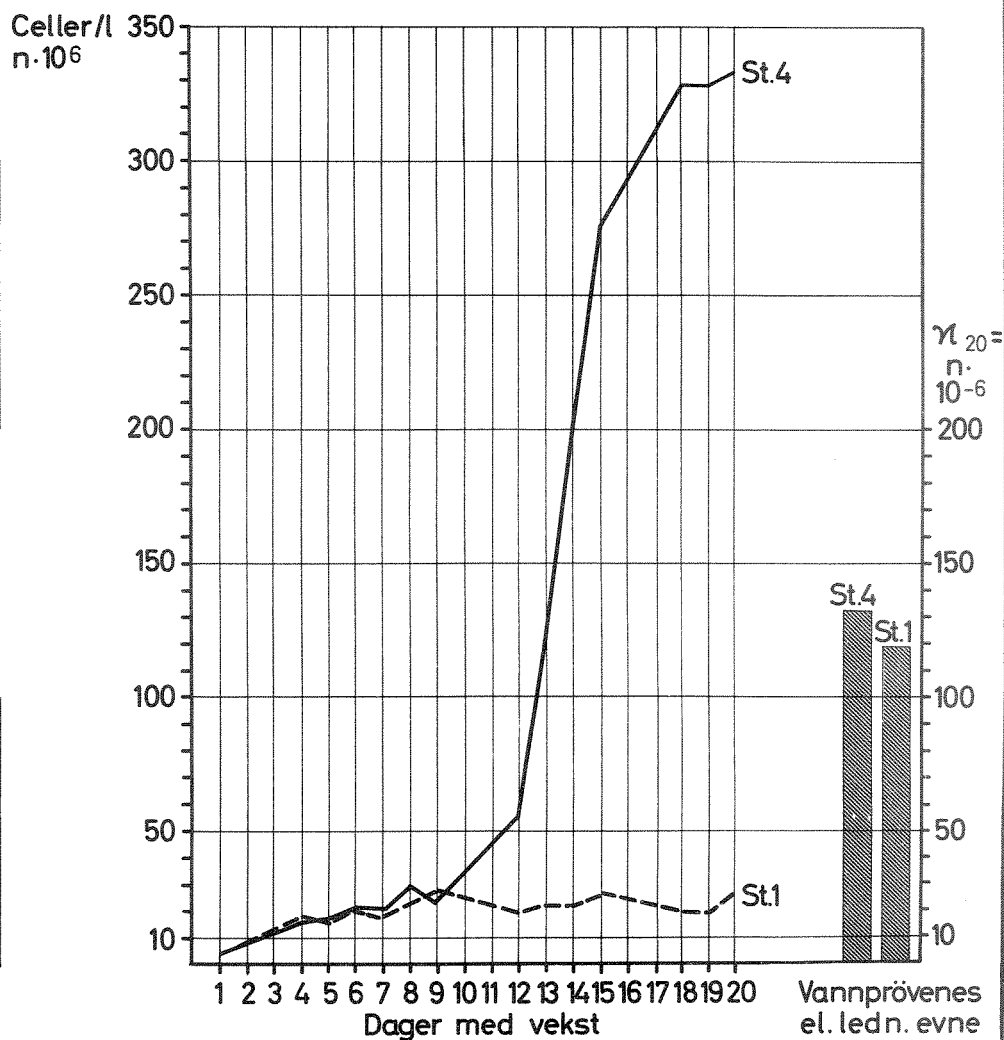
Ved befaringen 17. september 1964 ble Hagatjern, Åsdammen og Rørdammen med de mellomliggende bekkeløp gjenstand for prøvetaking. Vannprøver og biologisk materiale ble innsamlet på fem stasjoner. Beliggenheten av prøvestedene fremgår av kartskissen på figur 1, side 10. Til observasjonene under befaringen blir det nedenfor gitt enkelte kommentarer.

De kjemiske analyseresultatene er stilt sammen i tabell 1, side 8. Resultatene for klorid- og ortofosfatinnhold i vannprøvene er gjengitt som søylediagrammer for de enkelte stasjoner på figur 1, side 10.

Vekstkurvene som resulterte, uttrykker et mål for mengden av næringsstoffer som kan benyttes av Selenastrum capricornutum i de aktuelle vannprøvene. De indikerer mengden av plantenæringsstoffer som er tilstede og som er betydningsfulle ved vurdering av vannmassenes gjødslingspåvirkning. Resultatene av vekstforsøkene er stilt sammen i tabell 2, side 9, og er grafisk fremstilt i figur 1.

Både vannprøvene fra Hagatjernet og Åsdammen inneholdt små konsentrasjoner av fosfater, nitrater og klorider. Ved stasjon 2 ble det påvist større konsentrasjoner av disse komponentene; det samme gjaldt for stasjon 4, men i mindre grad. Vannprøven fra stasjon 3 viste at vannet kvalitetsmessig her var lite forandret fra forholdene i Åsdammen.
