NORSK INSTITUTT FOR VANNFORSKNING
Blindern

B1 - 12
O - 25/75

SESTONUNDERSØKELSER VED NOEN VANNVERK
MED VANN FRA GLÅMA-VASSDRAGET

FREMDRIFTSRAPPORT JULI 1975

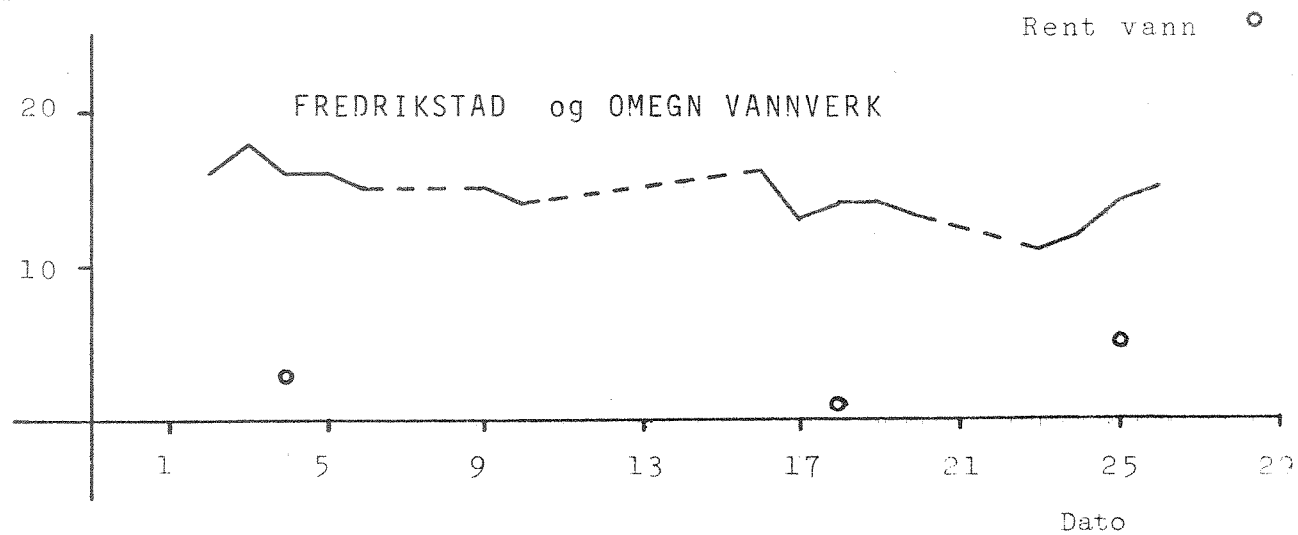
Figur 6

Sestonstasjoner. Observasjoner i juni 1975.
Ubehandlet vann.

2 er det gitt en sammenstilling av sestonobservasjoner i perioden. En grafisk fremstilling av resultatene er gjort i figur 1. Variasjoner i vannføring i Glåma ved Rånåsfoss og Solbergfoss er vist i figur 2. Det har vært en avtagende vannføring i observasjonsperioden. I figurene 3-6 er resultater fra de enkelte vannverk fremstilt grafisk.
