NORSK INSTITUTT FOR VANNFORSKNING  
Blindern

Sestonundersøkelse ved noen vannverk med  
vann fra Glåma-vassdraget

Fremdriftsrapport oktober 1975

Blindern, 3. november 1975

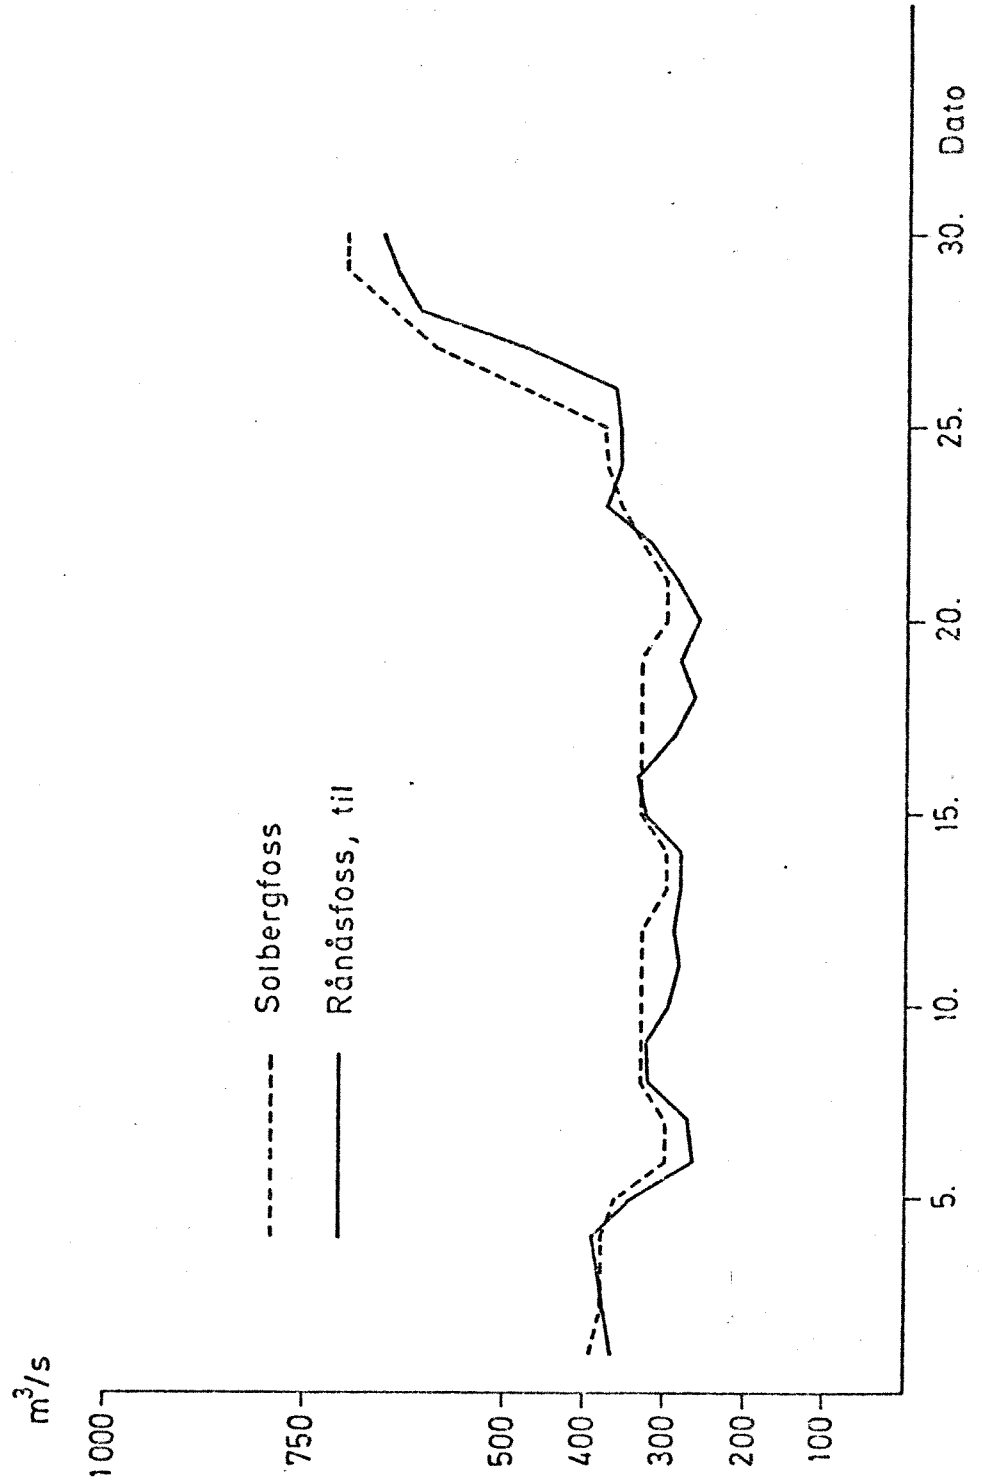
Vannføring, m<sup>3</sup>/s

Sestonstasjoner. Observasjoner i september 1975
