# Arrondering og kalking av velter ved Kjøligruver

Rapportens tittel: ARRONDERING OG KALKING AV BERGVELTER VED KJØLI GRUVER.  Vurdering av tiltaket etter 5 år.	Dato: april 1986
	Prosjektnummer: 0-81071
Forfatter (e):  Iversen, Eigil	Faggruppe:
	Geografisk område: Sør-Trøndelag
	Antall sider (inkl. bilag):

ARRONDERING OG KALKING AV VELTER VED KJØLI GRUVER

Vurdering av tiltaket etter 5 år

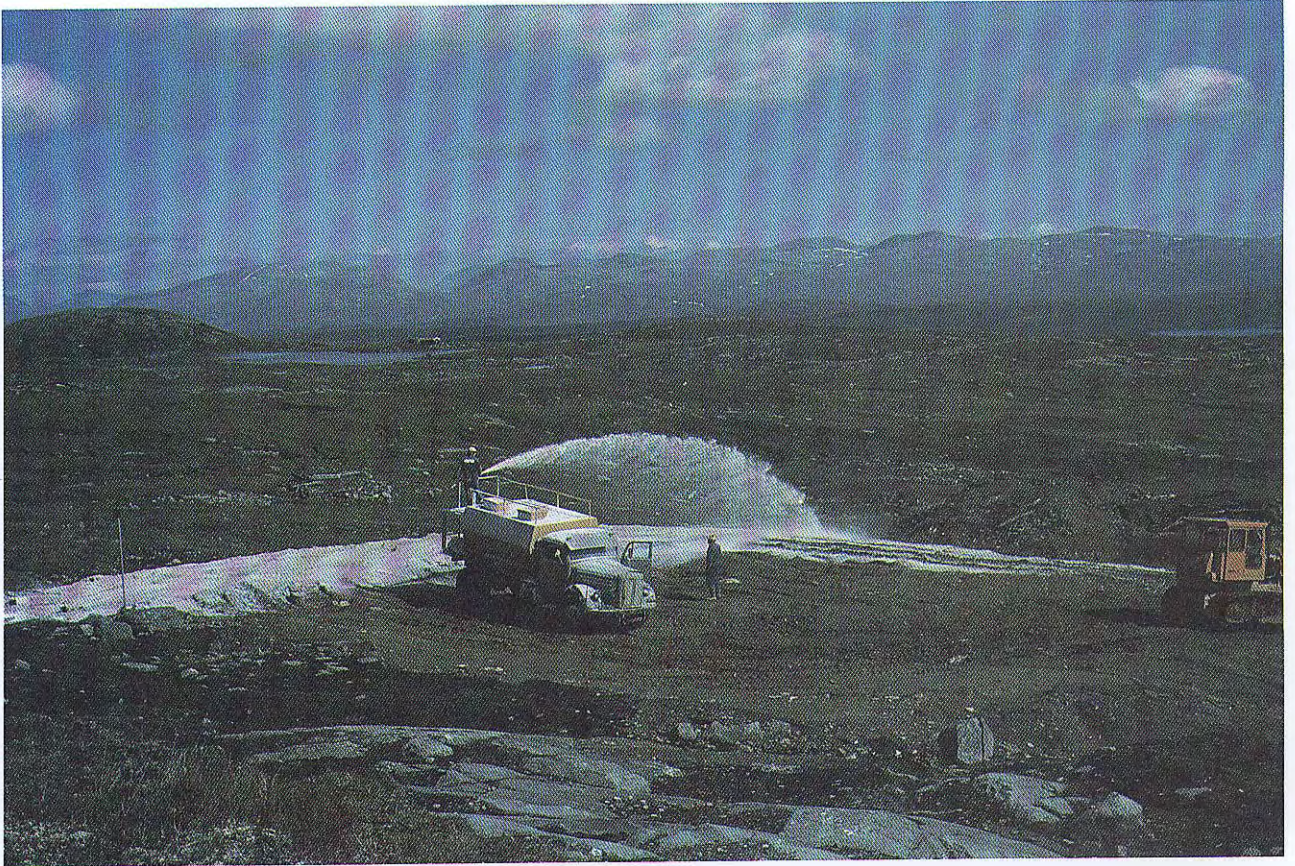
**Bilde 1.**  
Kalking av øvre velte.

Planeringen av velte 1 ble utført i slutten av juli 1981 og ca. 5 tonn hydratkalk ble spredd som slurry på overflaten. Veltemassene var meget forvitret og overflatelaget hadde karakter av sand etter planeringen.

Kalkingen ble foretatt med en sprøytesåmaskin med en tankkapasitet på 5.600 l. Slurryen ble laget ved å slemme opp hydratkalk med vann som ble pumpet opp fra vannstollen. I tanken ble blandet inn 2.000 - 3.000 kg hydratkalk (sekker à 40 kg). Sprøytingen var meget effektiv. Et areal på 25 x 10 m ble kalket i løpet av 2 - 3 min.

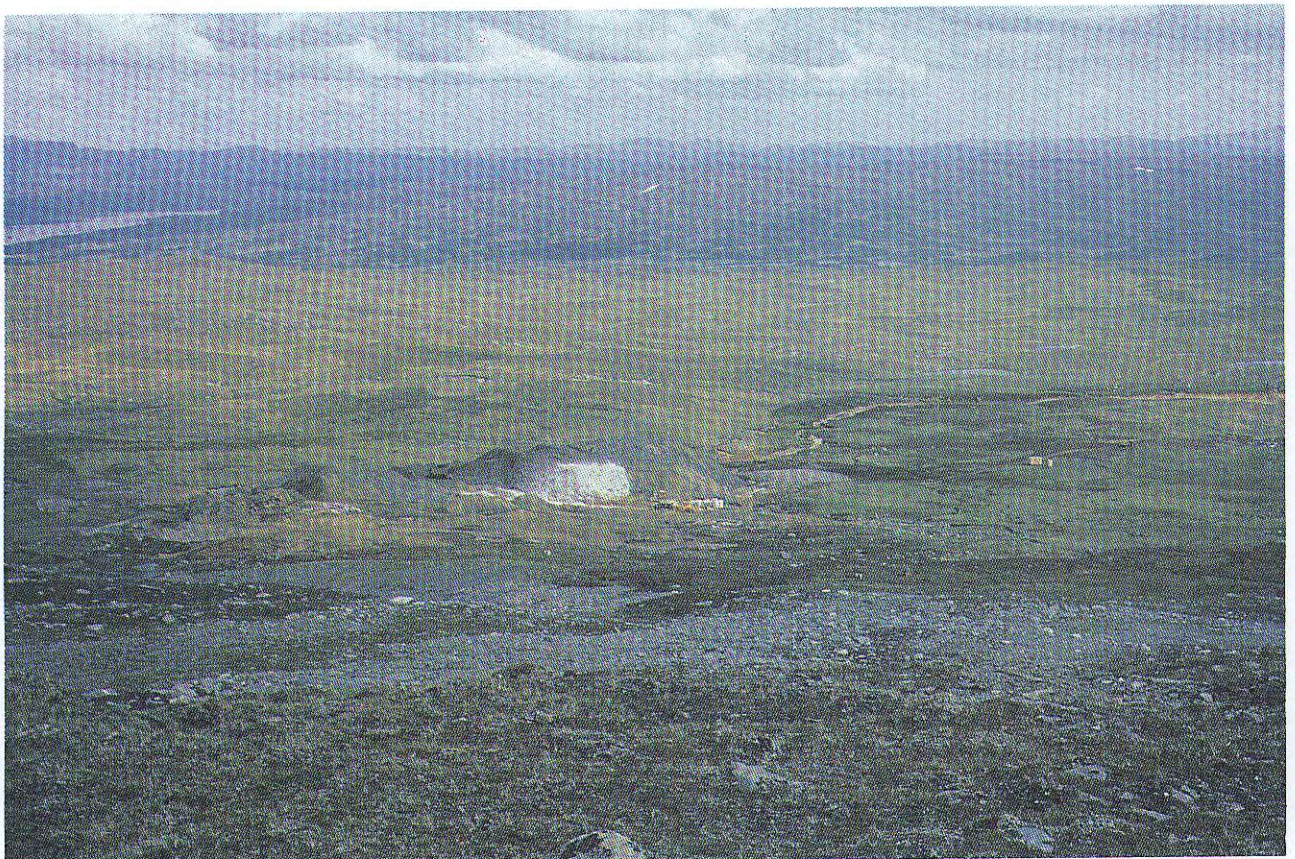
**Bilde 2.**  
Kløften mellom de to store haugene i velte 2 ble kalket med 30 tonn hydratkalk.

I dumpen mellom de to store haugene i velte 2 ble så paført ca. 30 tonn kalk. Omtrent halvparten av denne mengden ble spredd tørt, det vil si at sekkene ble åpnet og doset utover. Resten ble spredd som slurry.

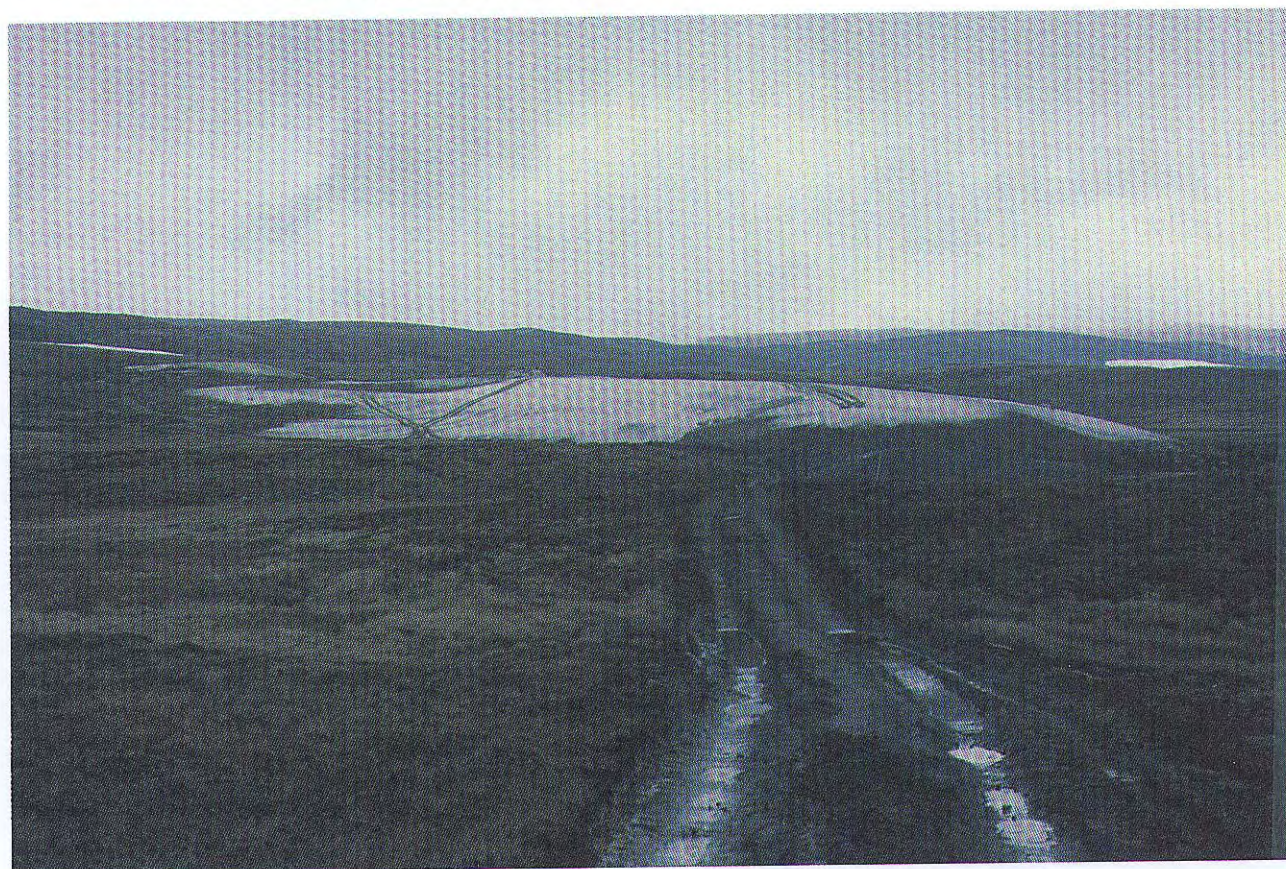
**Bilde 4.**  
Velte 2 har fått den endelige form og var ferdig kalket 20/9-81.  
I alt ble kalket med 100 tonn hydratkalk.
