Norsulfid AS
Avd. Bidjovagge Gruber

Kontrollundersøkelser i vassdrag 1992 - 93

NIVA - RAPPORT

Rapportens tittel: Norsulfid as. avd. Bidjovagge Gruber	Dato: 21.01.94	Trykket: NIVA 1994
Kontrollundersøkelser i vassdrag 1992-93	Faggruppe: Industri	
Forfatter(e): Iversen, Eigil Rune Arnesen, Rolf Tore	Geografisk område: Finnmark	
	Antall sider: 27	Opplag: 30

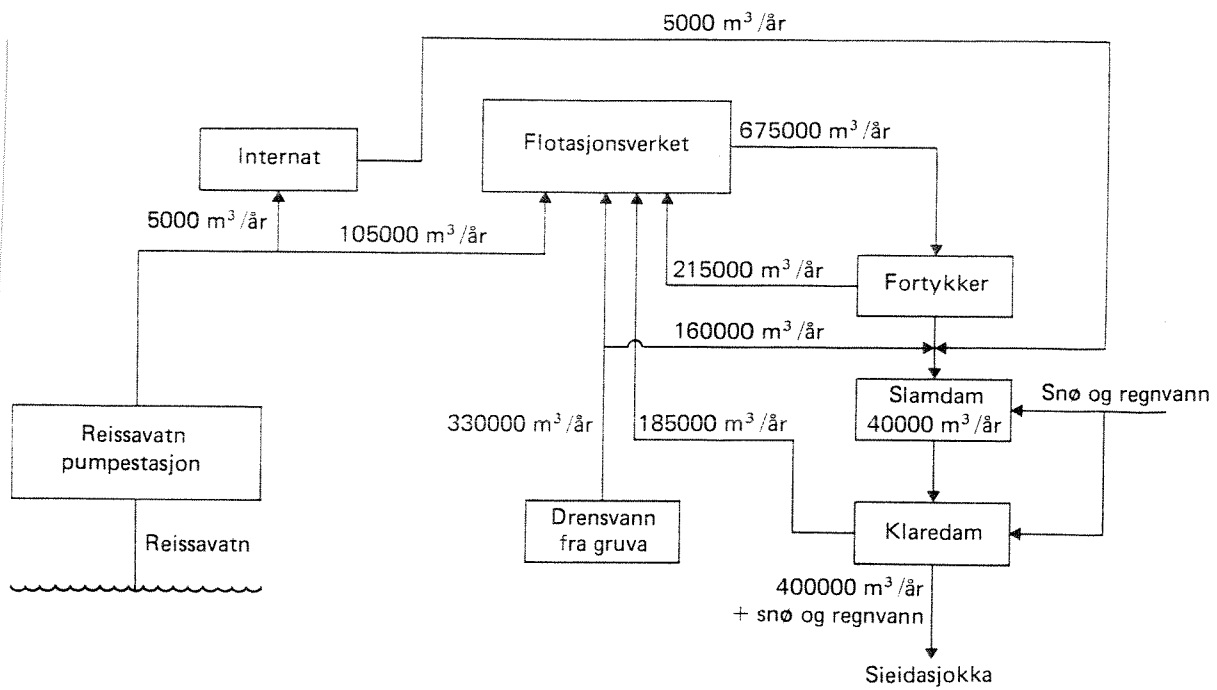
Figur 3. Vannbruk ved Bidjovagge Gruber.

Fig.3 viser et flytskjema for vannbruk ved Bidjovagge Gruber. Selv med full resirkulering og utnyttelse av vann fra den vannfylte gamle underjordsgruva, var nedbørfeltet i perioder av året ikke stort nok til å skaffe tilstrekkelig med vann til oppredningsverket. Det ble derfor i tillegg pumpet vann fra Reissavatn. Denne tilførselen til vassdraget er nå opphørt.
