Vannforurensning fra nedlagte gruver

ØVRE GAULDAL - TYDAL

NIVA - RAPPORT

Rapportens tittel: VANNFORURENSNINGER FRA NEDLAGTE GRUVER Øvre Gauldal - Tydal	Dato: 5.10.94	Trykket: NIVA 1994
	Faggruppe: Industri	
Forfatter(e): Iversen, Eigil Rune	Geografisk område: Sør-Trøndelag	
	Antall sider: 31	Opplag: 40

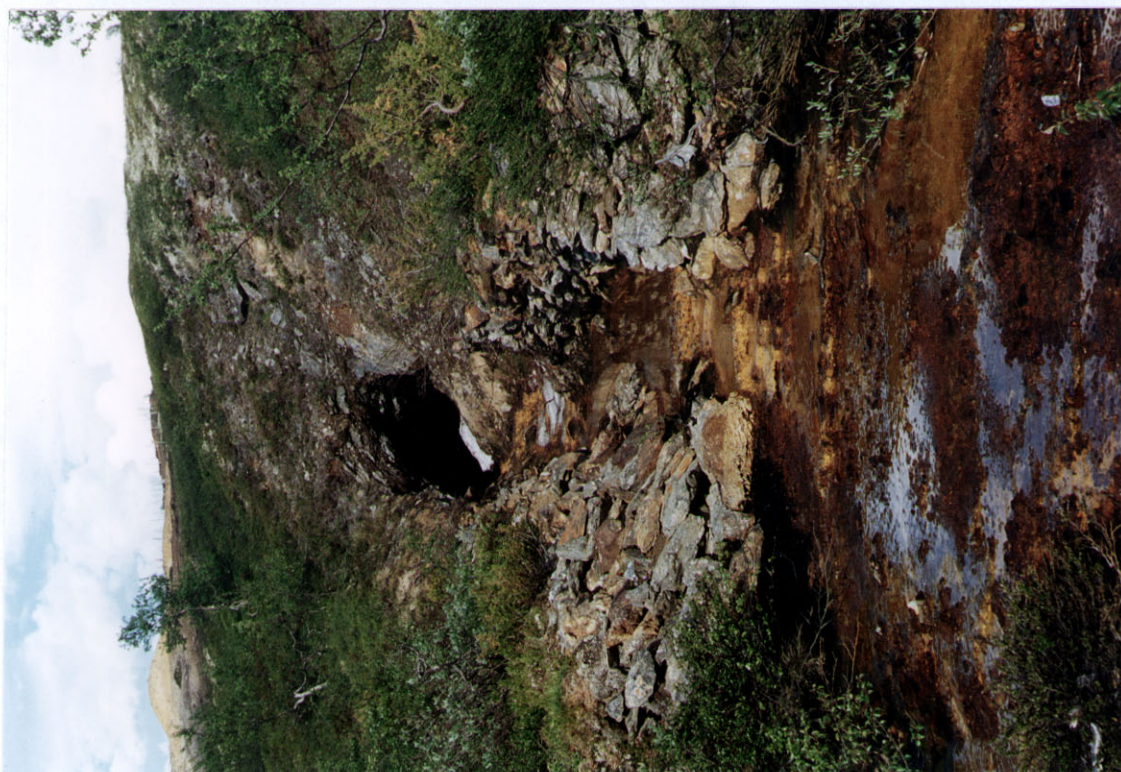
Figur 13. Storvoll gruve. Utløp nedre stoll.

Under befaringen den 12.07.94 ble det tatt prøver av gruvevann ved utløp av nedre stoll (st.1), av sig fra nedre velter (st.2) og av Rognsåa (st.3) ved fylkesveien (kartref. 117647). Resultatene er samlet i tabell 2. Figurene 12 og 13 bakerst i rapporten viser bilder av velteområdet utenfor nedre stoll og utløpet av nedre stoll.

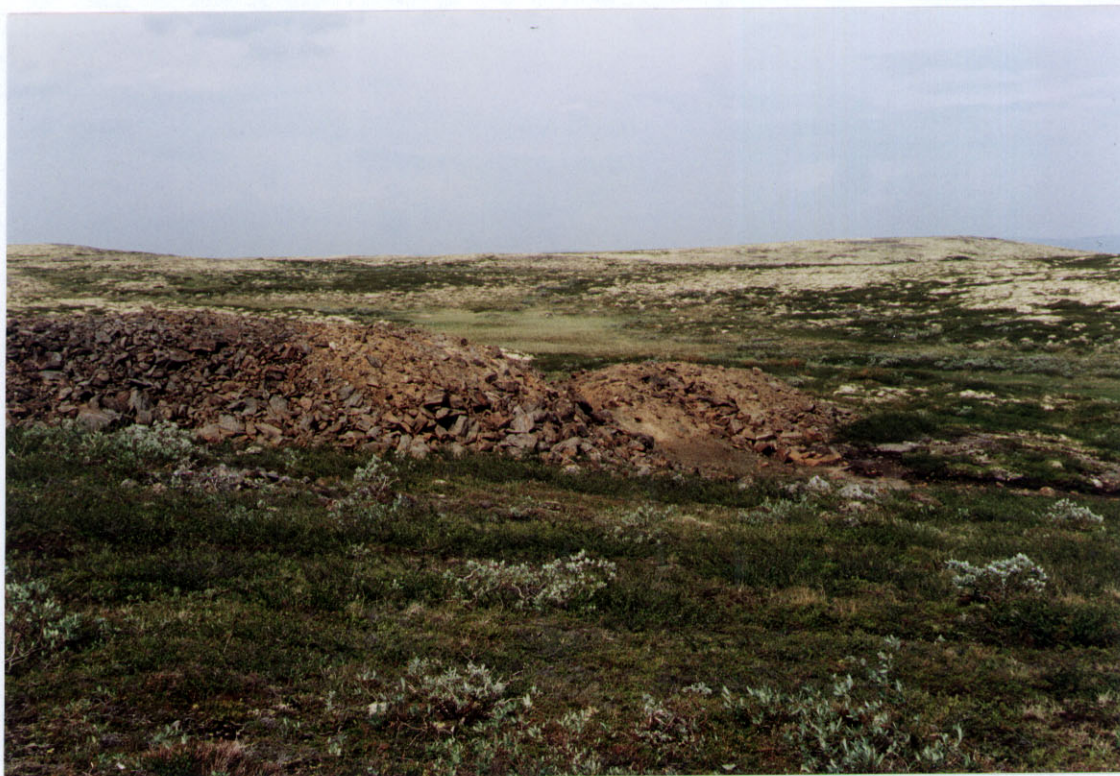
Figur 14 Velter ved Storhøgd gruve.

Det er usikkert når gruva først ble åpnet, men den ble drevet av Røros Verk i 1777-79. Driften ble gjenopptatt i 1880-årene. Videre ble gruva drevet siste gang i 1909. Gruva har sannsynligvis bare produsert noen få hundre tonn kis som ble fraktet bort på vinterstid. Gruva er drevet som underjordsgruve. Idag kan bare sees en vannfylt synk som eneste dagåpning. En del avfallsberg med relativt lavt kisinhold er deponert utenfor gruveåpningen. Tippen produserer noe surt drens vann som passerer gjennom et myrområde ned mot bekken som fører til Rugla. Figur 4 viser et riss over Storhøgdgruva (Aasgaard, 1927). Figur 14 bak i rapporten viser velter ved Storhøgdgruva.

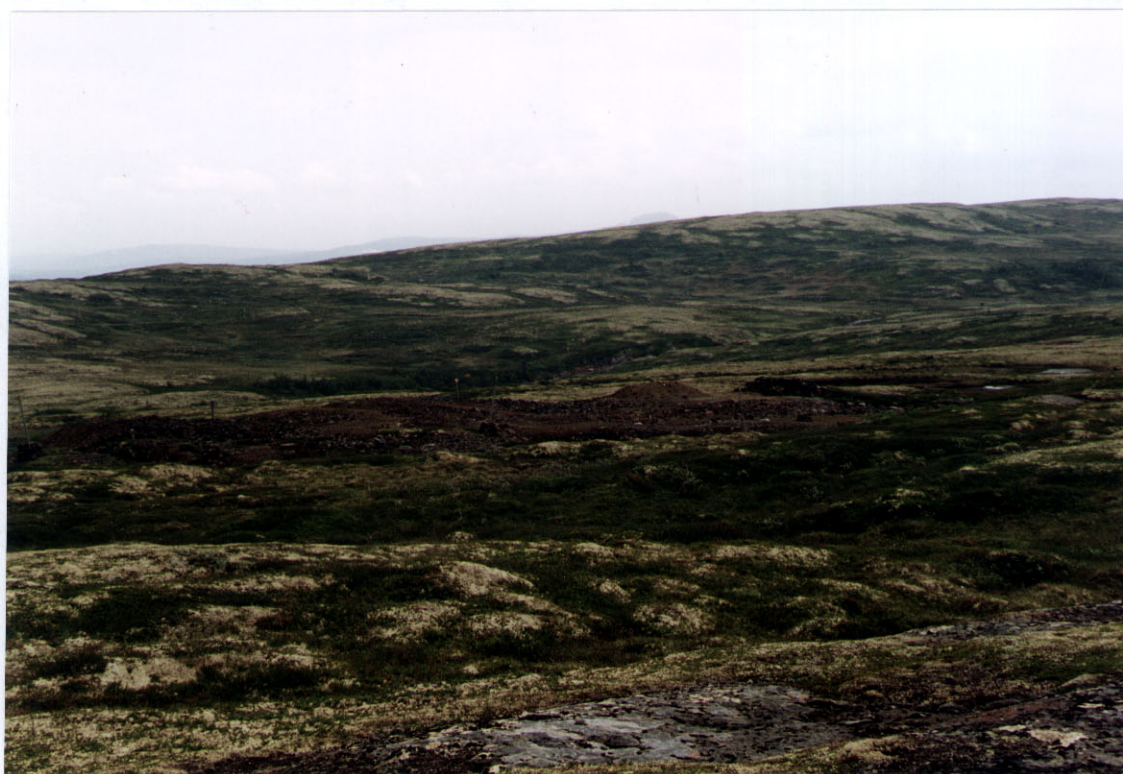
Figur 15. Velter ved Rogn gruve.

Avfallsmengdene ved Rogngruva er betydelig større enn ved vestre Rogngruve. Rogngruva ble mutet av Røros verk i 1776, men ble trolig bare drevet i kort tid. Røros verk drev gruva igjen i perioden 1855-70 og leverte malm til Holtålen hytte. I siste driftsperiode i 1906-08 ble gruva drevet av samme selskap som drev Killingdal gruve. Figur 15 bak i rapporten viser veltene ved Rogngruva.

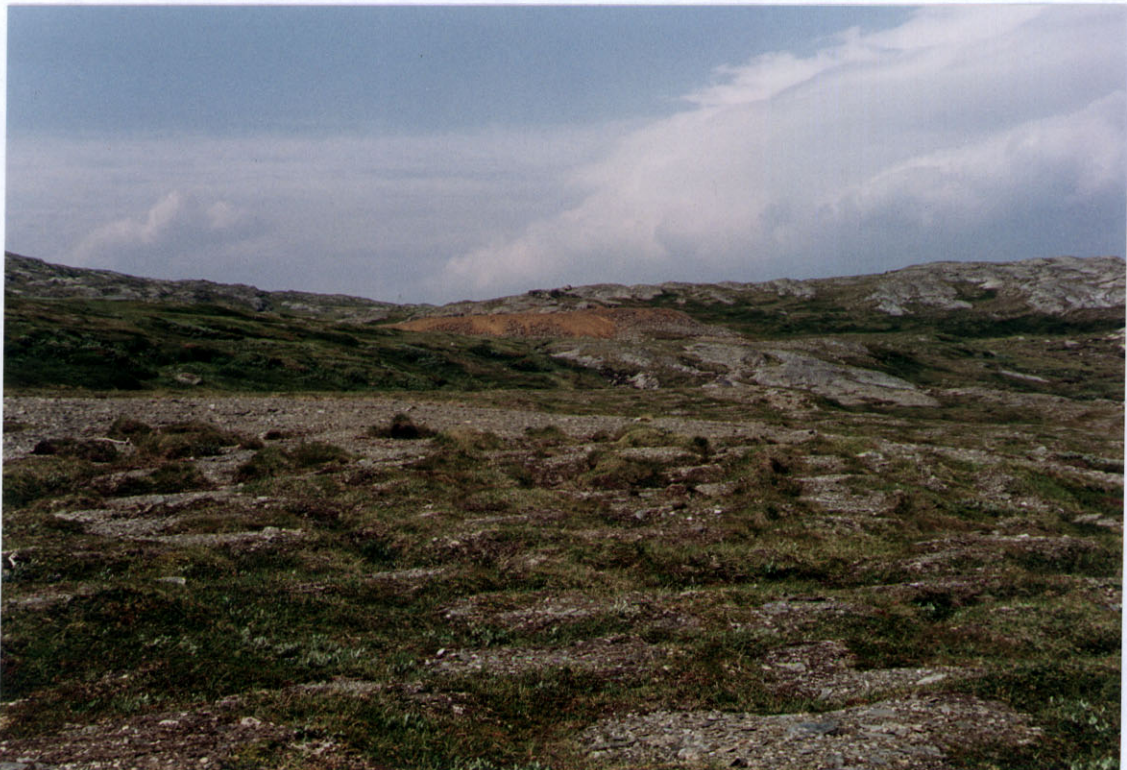
Figur 17. Velter ved Allergot gruve.

Under befaringen ble det tatt en prøve av Allergotbekken rett under tippet. Bekken samler opp all avrenning fra tippet på dette punkt. Allergotbekken fører til Grønsjøen og videre til Tya. Analyseresultatene er samlet i tabell 8. Figur 17 bak i rapporten viser velter ved Allergot gruve.

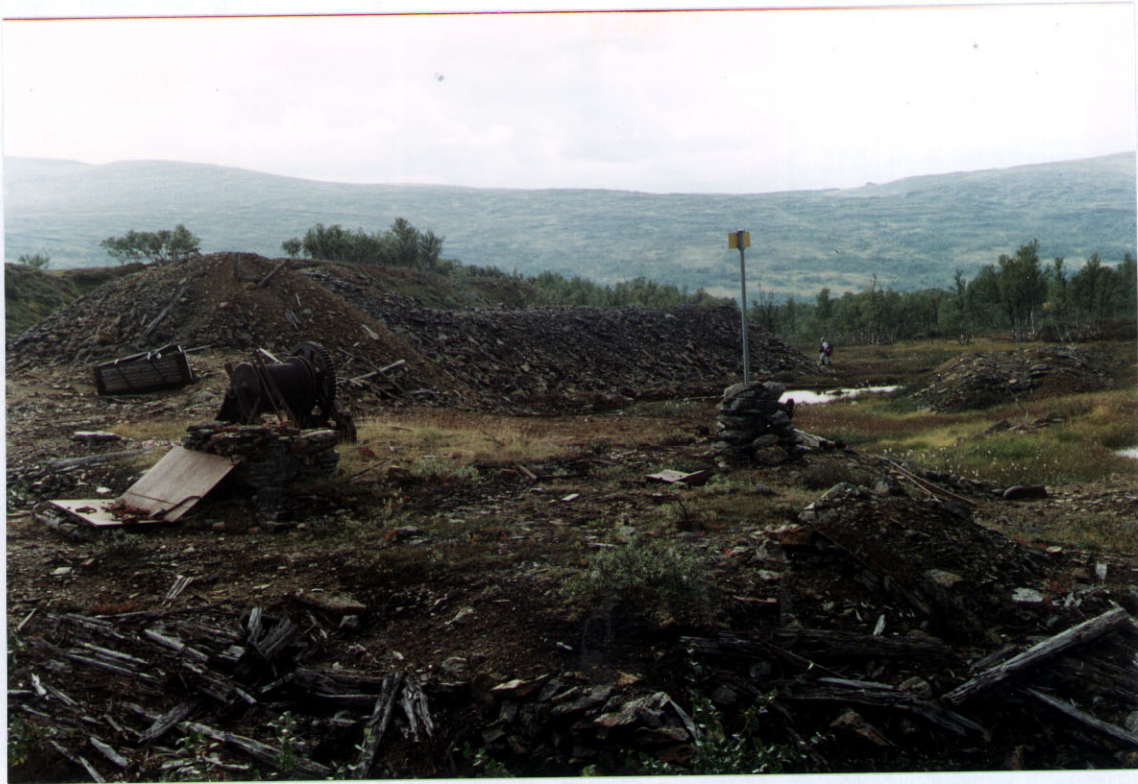
Figur 18. Velter ved Svensk Menna gruve.

Resultatene viser at bekken nedenfor gruveområdet er tydelig påvirket av avrenning fra avfallsmassene. Resultatene tyder imidlertid på av avfallstippen, som er største forurensningskilde i området, inneholder relativt beskjedne mengder kismineraler. Normalt ville en tipp av denne størrelse ha forårsaket en betydelig surere vannkvalitet og med et betydelig høyere tungmetallinnhold dersom innholdet av kismineraler i tippen var betydelig. Vannføringen i bekken på prøvetakingsstedet ble anslått til ca. 5 l/s. Med en slik verdi som årsmiddel blir materialtransporten av f.eks. kobber i bekken ca. 20 kg/år. Den totale transport fra området er sannsynligvis noe større da sigevann fra avfallet også delvis spres gjennom grunnen. Resultatene viser imidlertid at avrenning fra gruveavfallet ikke er noe stort forurensningsproblem. I Store Menna kan det sannsynligvis spores noe forhøyede verdier av kobber og sink i forhold til hva som er naturlig bakgrunnsnivå, men de verdier som er påvist, må likevel karakteriseres som svært lave og har neppe noen praktiske miljømessige konsekvenser.

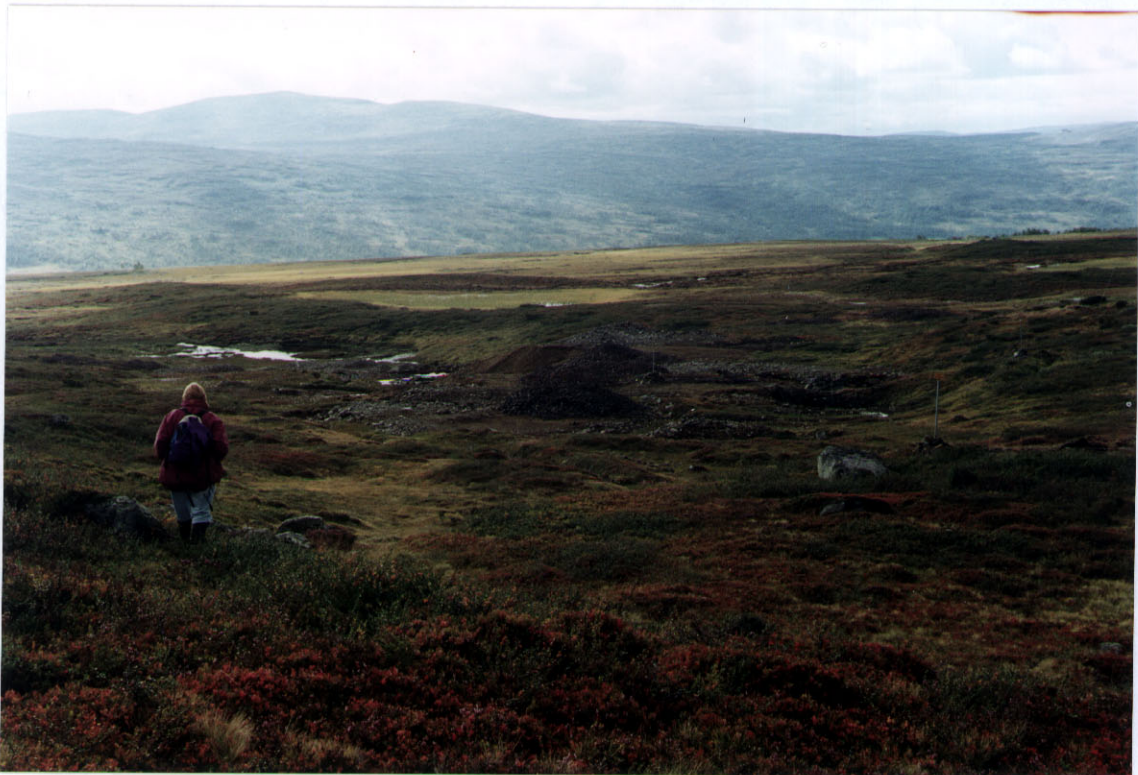
Figur 19. Velter ved Røros-Menna gruve.

Tungmetallkonsentrasjonene i bekken er en del høyere enn i bekken fra Svensk Menna gruve. Resultatene tyder også på at innholdet av sink og andre spormetaller som kadmium og bly er høyere i avfallet ved Røros-Menna gruve enn ved Svensk Menna. Vannføringen i bekken ble anslått til ca. 1 l/s på prøvetakingstidspunktet. Med en slik vannføring som årsmiddel blir materialtransporten av kobber og sink henholdsvis 43 kg og 260 kg i året.

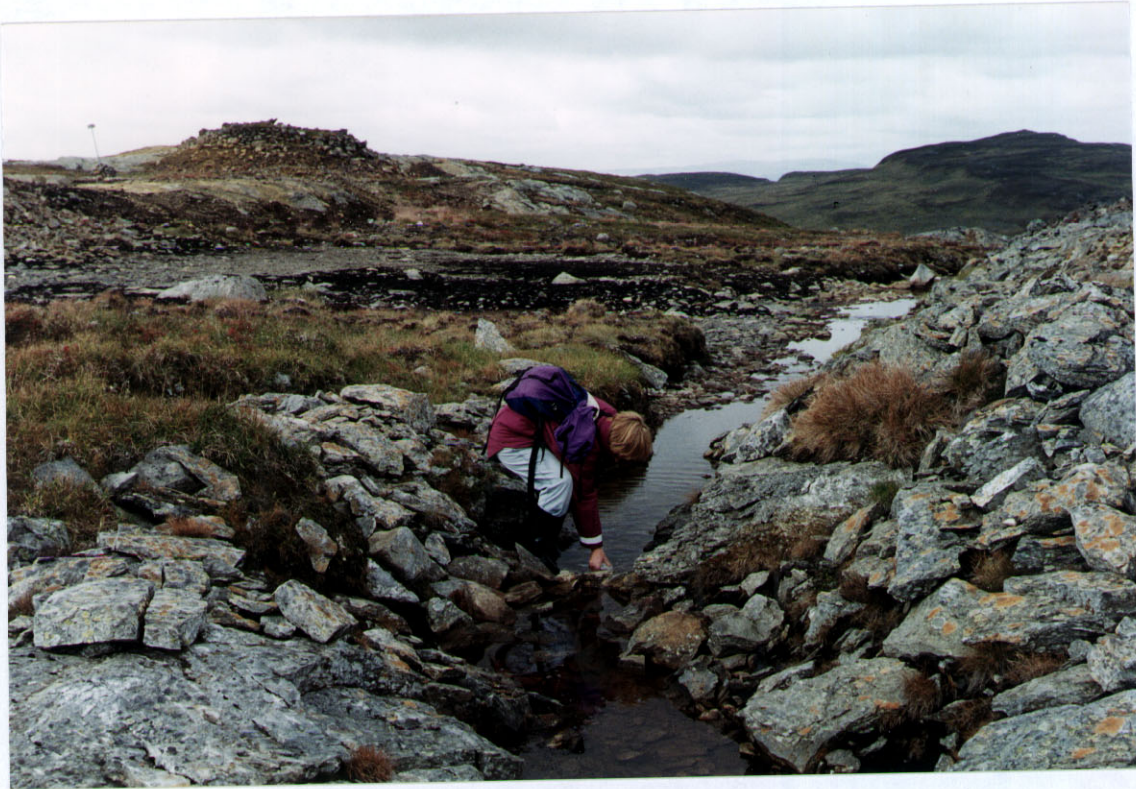
Figur 20. Bekk fra tjern ved Guldals gruve. Hovedgruva til venstre.

Resultatene viser at vannkvaliteten i bekken fra gruveområdet er tydelig påvirket av tungmetallavrenningen fra gruveområdet. Konsentrasjonene karakteriseres likevel som moderate noe som er en følge av at avfallsmengdene i området også er beskjedne. Figur 20 og 21 bak i rapporten viser fotografier fra gruveområdet. Dersom man anslår en vannføring på 1 l/s i bekken som årsmiddel blir den årlige materialtransport av kobber fra området ca. 12 kg. Resultatene for Lille Menna viser at elva har en kobberkonsentrasjon som trolig er av størrelsesorden 10 ganger høyere enn antatt naturlig bakgrunnsnivå. Konsentrasjonen antas likevel å være lavere enn det nivå hvor man kan forvente skadelige effekter på f.eks fiskebestanden.
