RAPPORT LNR 3759-97

Tiltak mot krypsiv

Vegetasjonsfjerning i
Sveindalområdet i
Mandalsvassdraget 1996

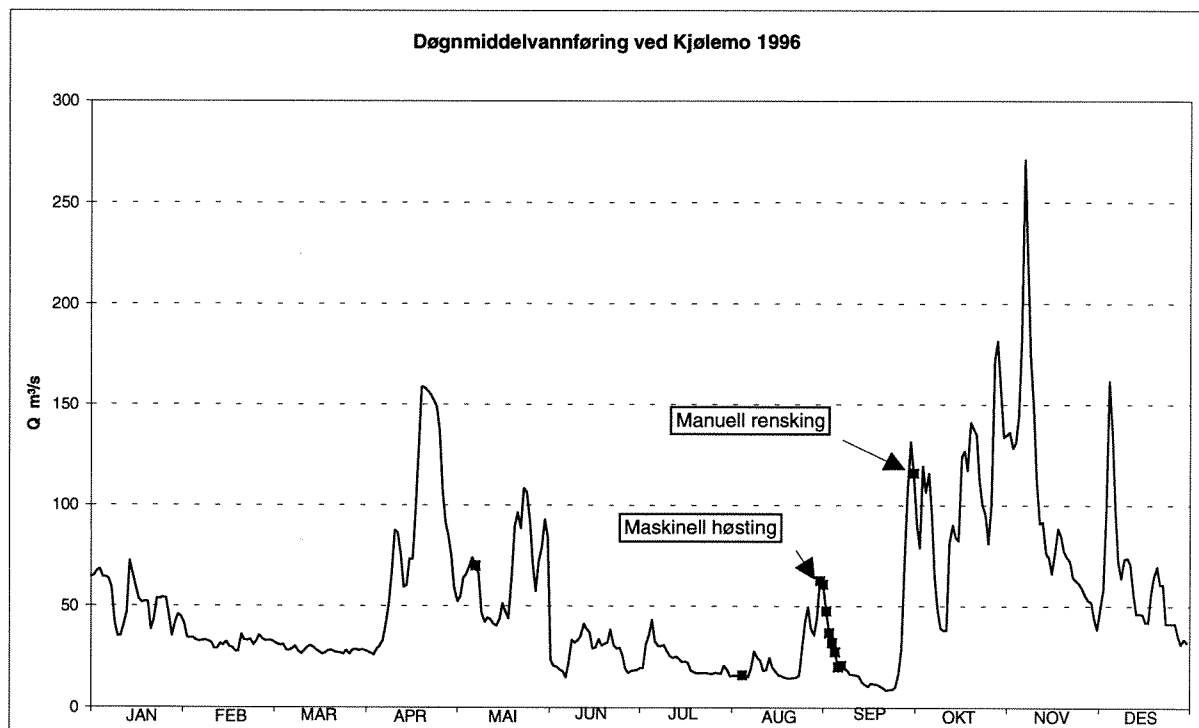
Figur 2. Døgnmiddelvannføring ved Kjølemo i Mandalselva i 1996. Tidspunkt for feltregistreringer og høsting er markert.

Forsøket med fjerning av krypsiv ved slåmaskin fikk arealmessig begrenset omfang i Sveindalområdet pga. begrenset framkommelighet ved lav vannføring og vannstand (jfr. fig. 2). Tre typer begrensninger synes å ha gjort seg gjeldende; (i) slåmaskinen har ikke kommet inn på og fått slått i områder grunnere enn ca. 80 cm, (ii) maskinen har ikke fjernet særlig mye der den ikke har kommet helt ned til sedimentoverflaten, og (iii) fartøyet har ikke kommet forbi enkelte grunner med svaberg og stein. Det siste forholdet førte til at maskinen ikke kom opp i de store vegetasjonsområdene i Kilen N. Det må understrekes at det er et meget stort potensiale for slått i Kilen hvis maskinen kan komme forbi enkelte hindringer: Hoveddelen av de tette og problematiske krypsivbestandene i Kilen står dypere enn 80 cm ved lav vannstand, og området har en jevn sandbunn.

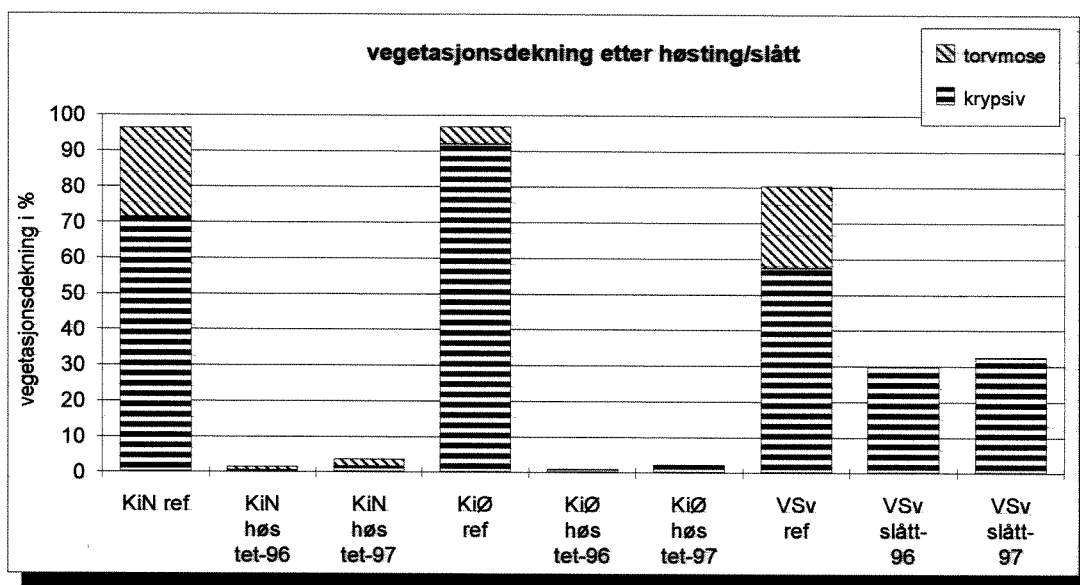
Figur 4. Vegetasjonsdeking i ikke-behandlet (referanse) område, og behandlet område rett etter (-96) og ett år etter (-97) høsting/slått. Prosent dekningsgrad av krypsiv (*Juncus supinus* = *J. bulbosus*) og horn-torvmose (*Sphagnum auriculatum* coll.). Basert på gjennomsnittsverdier for undervannsbilder. KiN = Kilen nordre. KiØ = Kilen (sør)østre. VSv = Vestre Sveindal (nedstrøms brua). KiN & KiØ er manuelt rensket, V Sveindal er slått med slåmaskin.

Rester av døde og levende planter og mudder dekket 30% av arealet etter fjerning (fig. 4, 5 & 7). Dette innebærer at 70% av det behandlede arealet ble snaskrapet, og anslagsvis 80% av biomassen fjernet. I tette, problemvekstbestander av krypsiv i Otra er det beregnet en gjennomsnittlig krypsiv biomasse på 250 g/m² tørrvekt (Rørslett m. fl. 1990, Rørslett 1997), og det er rimelig å anta en tilsvarende biomasse i Sveindalsområdet. Dette tilsier at slåmaskinen har fjernet størrelsesorden 200 g/m² tørrvekt, dvs. 200 kg/dekar tørrvekt. Om man regner et vanninnhold på 80%, vil dette tilsvare ca 1 tonn/dekar våtvekt. I tillegg er det fjernet kanskje nesten like mye detritus og mudder pr. dekar.

Vegetasjonsutvikling 1996-1997: I august 1997 et år etter krypsivfjerning, var fortsatt 68% av arealet vegetasjonsfritt (fig. 4), med mer eller mindre eksponert, lys sand. Krypsiv dominerte helt den gjenværende vegetasjonen. Arealdekningen av vegetasjon hadde endret seg meget lite fra 1996 til 1997 (fig. 5), men vegetasjonsdekket hadde likevel endret karakter: Endel mer eller mindre visse plantemateriale var skylt bort. Samtidig var det i gjenværende planterester av krypsiv skjedd en kraftig vekst med frisktgrønne bladrossetter, på litt kraftigere planter var det også utviklet særdeles frodige årsskudd. Det ble registrert markert lengre og mer vitale årsskudd (65 cm i gjennomsnitt, jfr. fig. 6) her enn i de gamle, etablerte ikke-behandlede referanseområdene innenfor mot land eller i andre deler av Sveindalsområdet (fig. 6). Fjerningen av krypsivbestandene har m.a.o. ført til en *kraftig re-vitalisering* av den anslagsvis 20% av skuddmassen som ble gjenværende etter slått og utskylling gjennom høsten og vinteren.

Feltene ble tilnærmet 100% rensket for krypsiv og løst, organisk mudder i 1996 (fig. 4,5). I august 1997 var feltene fortsatt stort sett rene med mye lys sand/siltbunn, og stedvis et tynt mudderlag. Enkelte steder ble det registrert noe detritus og små krypsivplanter. Disse representerer trolig rester som ikke ble fjernet under opprensningen, men noen planter kan ha blitt revet løs fra de nærmeste kantområdene. Det var noe større restarealer med detritus i det renskede feltet i Kilen N enn i Kilen Ø. Dekningsgraden av levende krypsivplanter var etter étt år h.h.v. 1,5 % og 1,8 % i de to feltene. Det ble registrert frisktgrønne bladrosetter og god vitalitet på de få krypsivplantene som hadde etablert seg, men bare noen få hadde utviklet vertikale skudd. Ryddingen av feltene førte ikke til erosjon i krypsivbestandene i nedre kant av flatene.

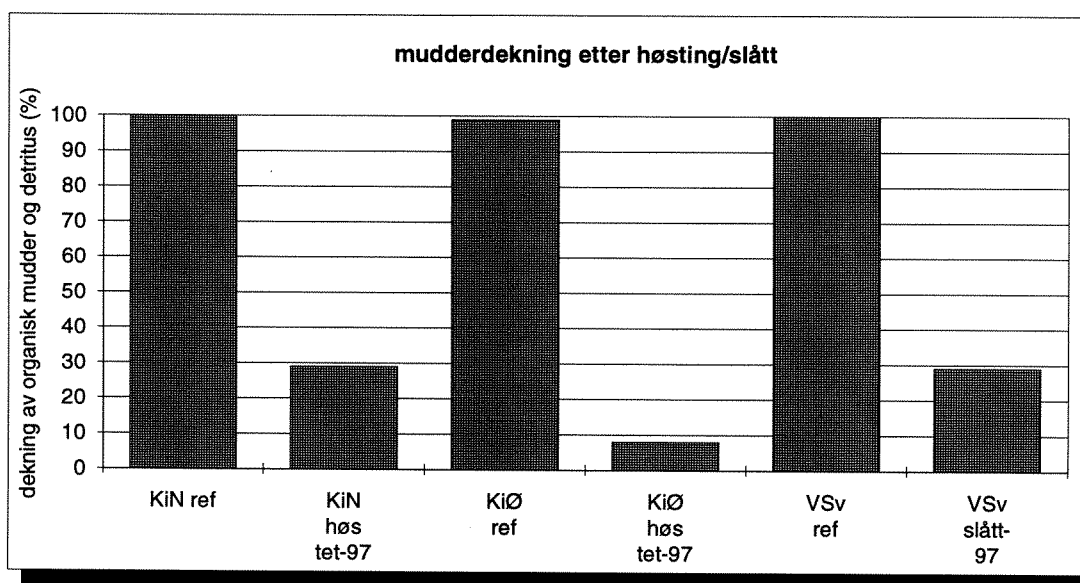
Figur 5. Arealdekning av mudder og detritus i ikke-behandlet (referanse) og høstet/slått område étt år etter behandling. Basert på gjennomsnittsverdier for undervannsbilder. KiN = Kilen nordre. KiØ = Kilen (sør)østre. VSv = Vestre Sveindal (nedstrøms brua). KiN & KiØ er manuelt rensket, V Sveindal er slått med slåmaskin.

1. *Moderat fjerning av levende krypsivplanter*; snaut 50% reduksjon i arealdekingen av krypsiv (fra 57,5% til 30% dekning; fig. 5).
2. *Tilnærmet fullstendig fjerning av torvmose* (fra 23% til <1% dekning; fig. 5).
3. *Betydelig fjerning av det totale vegetasjonsdekket*; arealdekingen av levende vegetasjon er redusert med drøyt 60% (fra 80% til 30% dekning; fig. 5), volumet av plantebiomasse er trolig redusert med størrelsesorden 80% (anslagsvis 1 tonn/dekar våtvekt).
4. *Betydelig fjerning av mudder og detritus* (døde planterester); 70% reduksjon i arealdekingen, dvs. 70% av bunnen er snaskrapet (fig. 6), volumet av mudder/detritus er trolig redusert med størrelsesorden 80%.

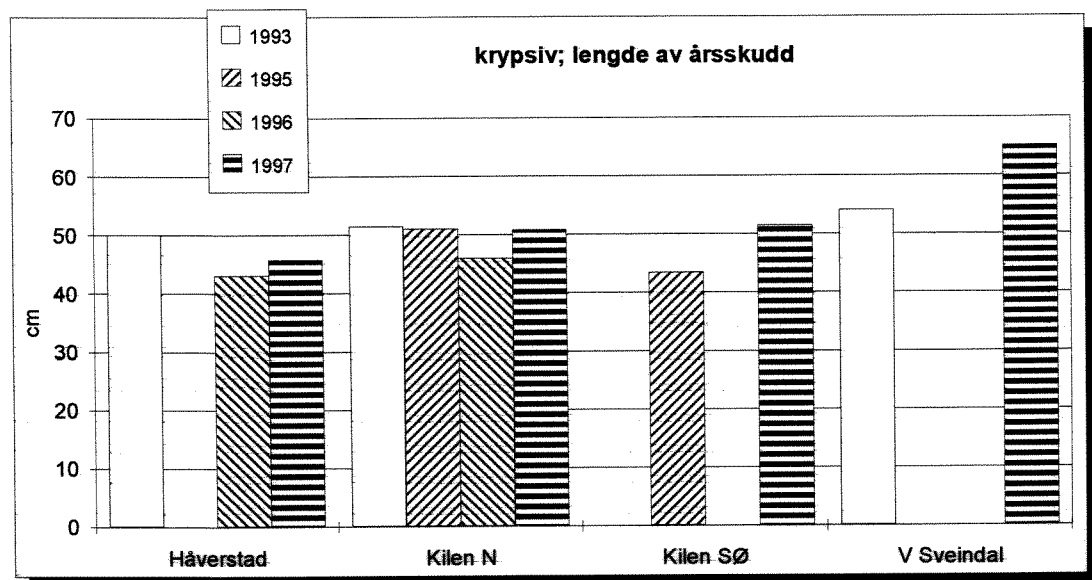
Figur 6. Vekst og vitalitet av krypsiv (*Juncus supinus* = *J. bulbosus*) i Håverstad-Sveindal området. Gjennomsnittslengde av 10 lengste årsskudd på hver stasjon. Årsskudd 1997 V Sveindal er fra området som er slått med slåmaskin, de andre årsskuddene er fra ikke behandlede referanseområder (årsskudd fra 1995 er samlet våren 1996).

Krypsivets vekst og vitalitet: Krypsivplantene har oppvist en meget høy frodighet og vitalitet i hele den perioden det har vært tatt prøver (årsskudd fra 1993, 95-97). Det er ikke noen klare tidstrender m.h.p. lengden av de lengste årsskuddene i perioden 1993-97 (fig. 6). Årsskuddene fra problemvekst-områdene ved Sveindal og Håverstad er blandt de kraftigste og lengste som er registrert i elver i Norge. De lengste skuddene har en årsvekst på omtrent 70 cm. Ved prøvetaging i august er ikke skuddene helt ferdig med strekningsvekst, og måler i gjennomsnitt 45-55 cm (fig. 6). I gamle, tette bestander reduseres årsveksten, men lange årsskudd opptrer i kantsoner.

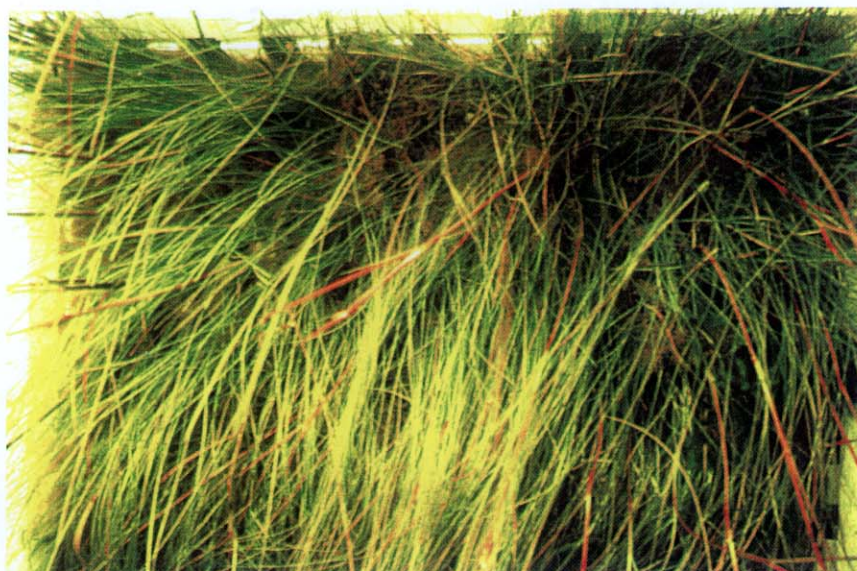
Figur 7. Undervannsfoto av tette, ikke-behandlede krypsivbestand, og krypsivbestand etter høsting/slått med slåmaskin.

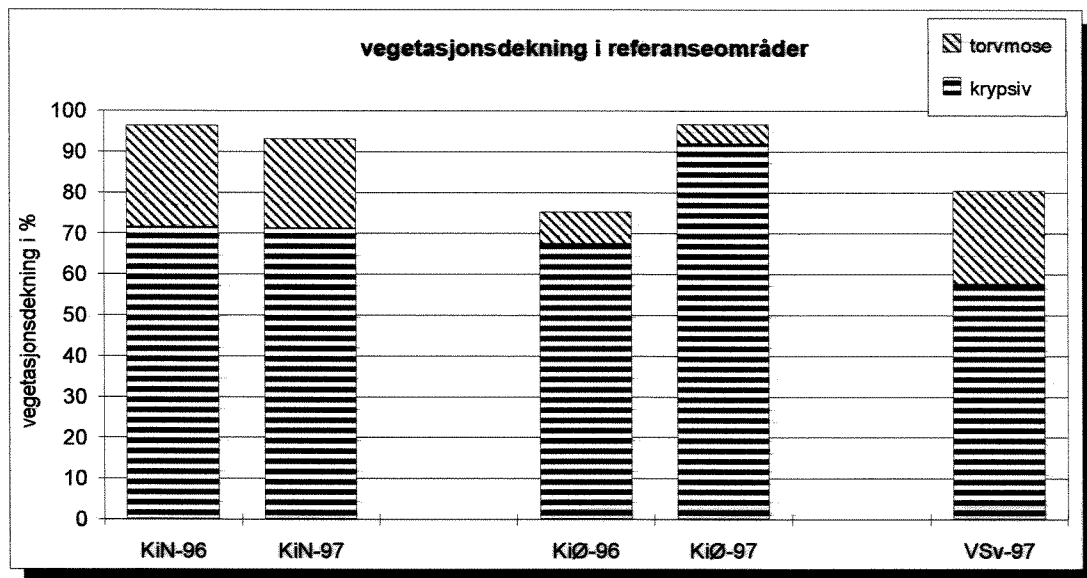
Figur 8. Vegetasjonsdeknning i problemvekstområder mai 1996 og aug. 1997. Prosent dekningsgrad av krypsiv (*Juncus supinus* = *J. bulbosus*) og horntorvmose (*Sphagnum auriculatum* coll. Basert på gjennomsnittsverdier for transektanalyser med undervannsfotografering. KiN = Kilen nordre. KiØ = Kilen (sør)østre. VSv = Vestre Sveindal (nedstrøms brua).

I gruntområdet sørøst i Kilen ble det registrert en kraftig økning i tetthet og frodighet i krypsivbestandene i 1997. Pr. august 1997 bestod disse bestandene av en jevn "åker" med nesten bare årsskudd (40-50 cm lange) med tette matter av grønnfriske rosettblad. Den overflatiske "klippingen" av krypsivplantene ved hjelp av isen har her resultert i en (rask) revitalisering av plantedekket. Fra våren 1996 til høsten 1997 økte dekningsgraden av krypsiv her fra 67% til 91% (fig. 8).
