RAPPORT LNR 3903-98

Testing av
*Forenklet prosedyre for
klassifisering av forurensede
områder i Aust-Agder*

Samlerapport for seks utvalgte lokaliteter
i kommunene Arendal, Grimstad og Tvedestrand

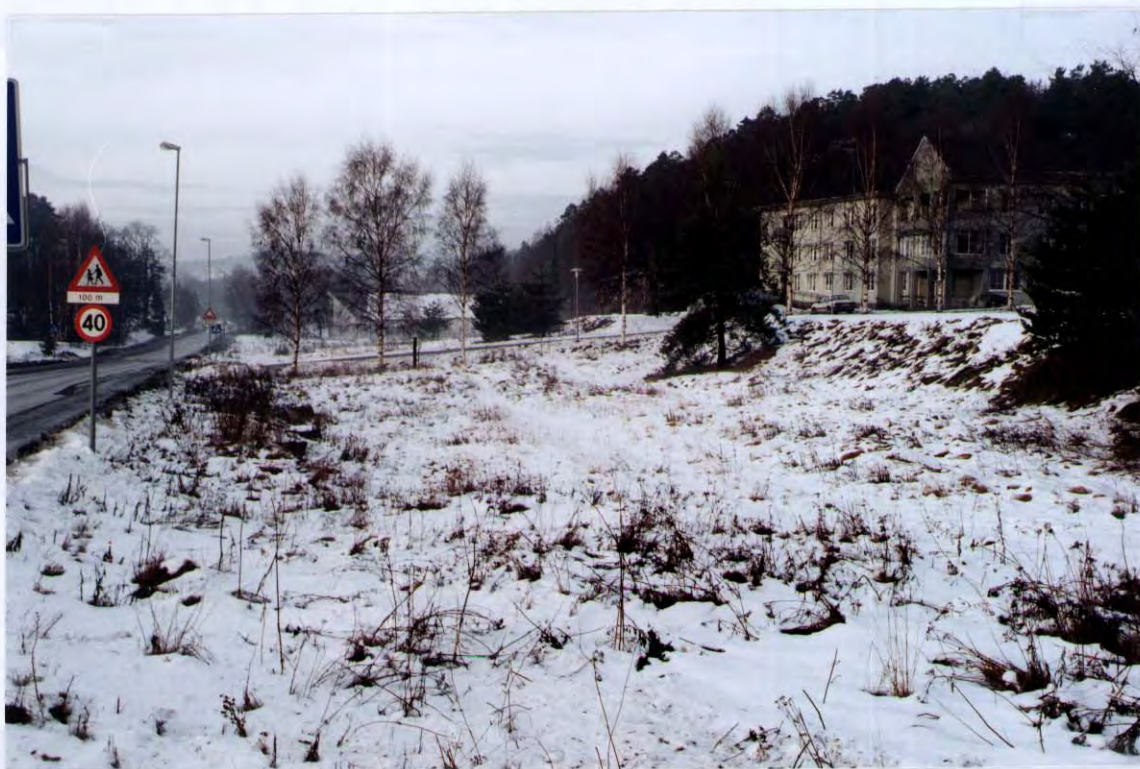
Figur 3. Elim fyllplass på Hisøy, Arendal kommune. Fyllingen i skråningen mot høyre. Avrenningen mot Hølen (Nidelva) i bakgrunnen

Fyllingens plassering er relativt godt definert i terrenget som vist på oversiktsbildet i figur 3 og på kartskissen i figur 4.

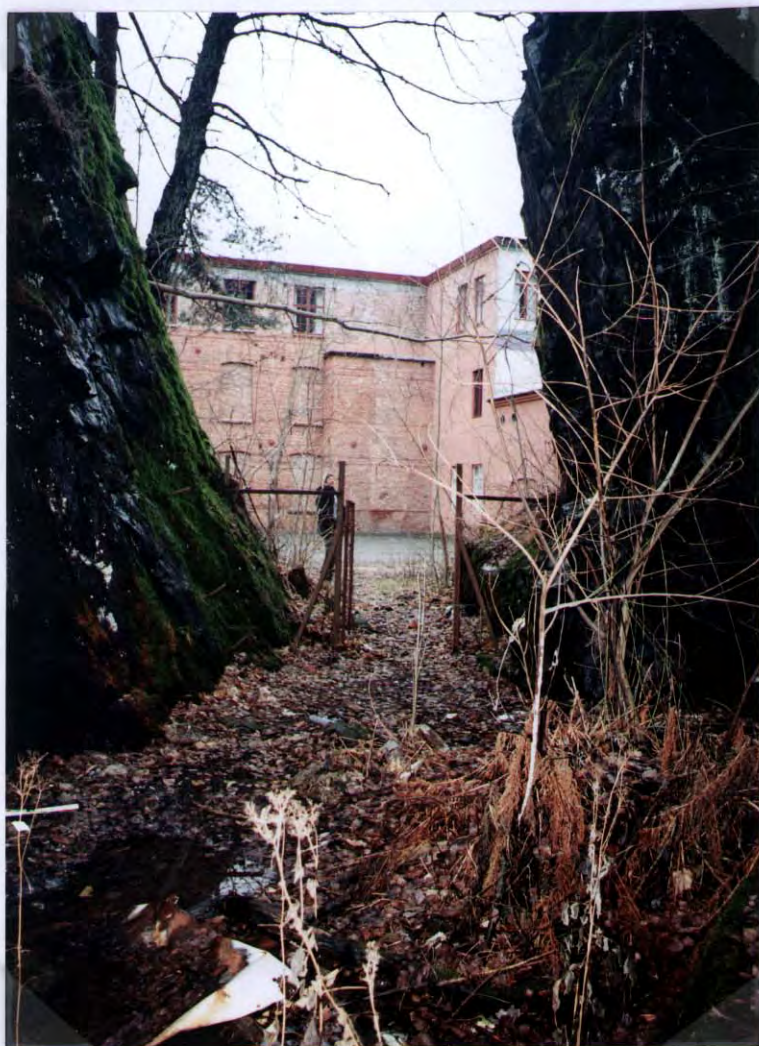
Figur 6. Langsæ gruver, Arendal kommune. Nedre adkomst sett fra gruva.

Det åpne vannfylte parti ligger inn til venstre (vest) for nedre adkomst (figur 7). Inn mot høyre finnes først et sumpig område med mye metallavfall (figur 6). Rødfarget bunnsлам tyder på at det her skjer en utfelling av løst jern i sigevannet. Bunnen av gruva er videre fylt med avfallsmasser i stigende nivå mot øst, gjennom et overhengende bergfeste opp til øvre nivå.

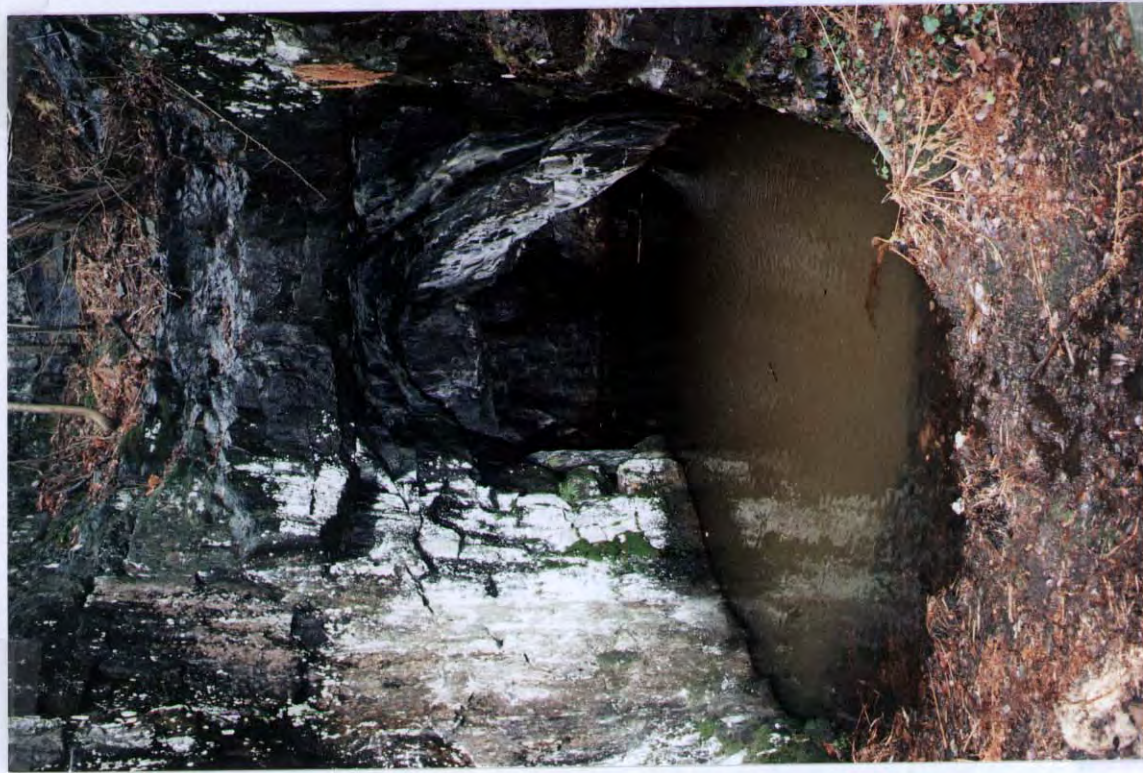
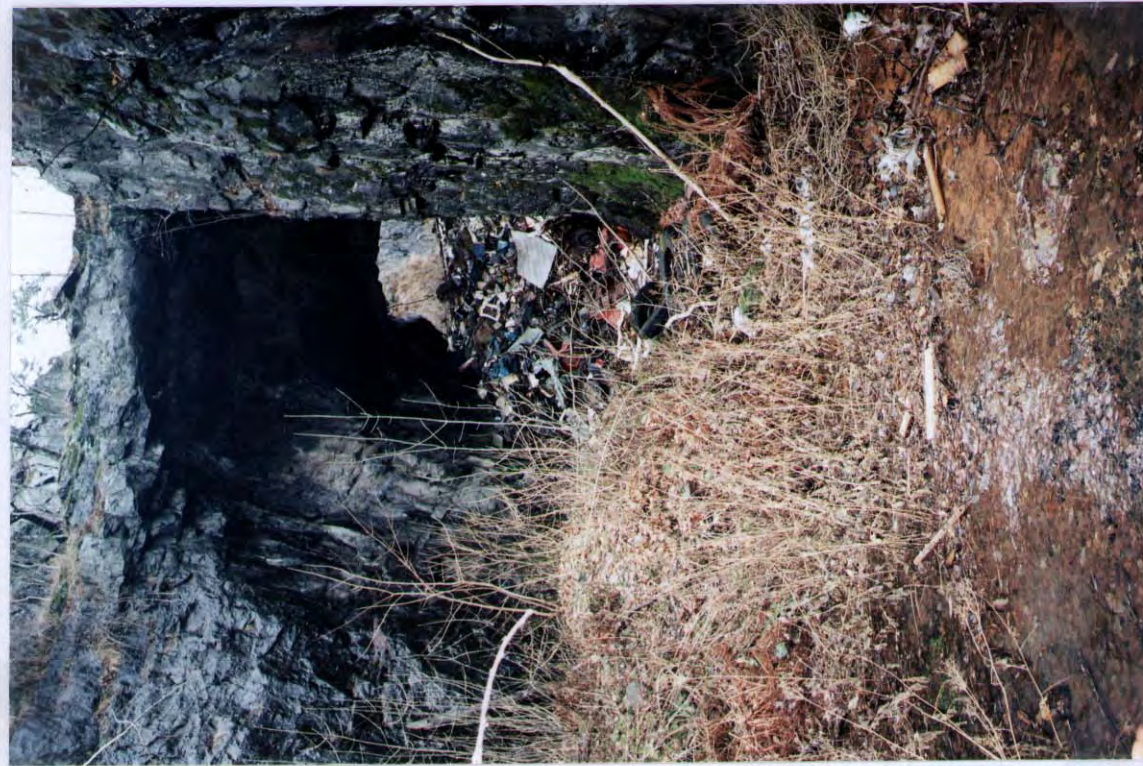
Figur 7. Langsæ gruver, Arendal kommune, fotografert fra nedre adkomst. Høyre bilde, mot øst (sentralt område). Venstre bilde, mot vest (stoll)

Nivåforskjell kan være 4 -5 m (figur 7). Her flater bunnen ut og bredden øker samtidig. Sentrale deler av dette nivå er fylt opp med jordholdige masser, angivelig oppsop fra vegvedlikehold (jfr. kommunens rapport).

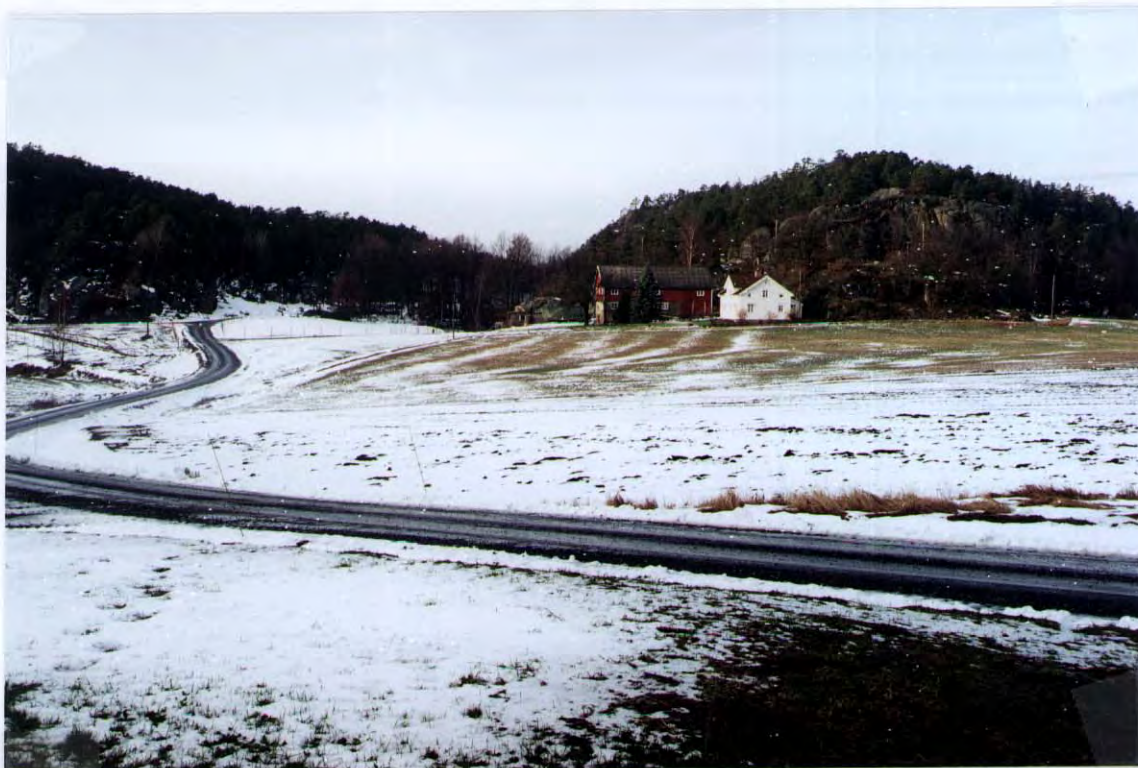
Figur 10. Morholt, Ågre fyllplass, Grimstad kommune. Øvre og yngste deponi ligger under deler av jordbruksarealet på bildet. Bekk som drenerer fyllingen renner ut i bekk som renner fra Gangdalen og langs veien nederst i bildet

Fyllingen som var i bruk i perioden 1965 - 1975, ligger i to klart avgrensede områder, ett av gammel og ett av nyere dato (se figur 10). Kartet i figur 11, viser beliggenheten av fyllingen.

I området av nyere dato er det anlagt jordbruksarealer (figur 10), mens det gamle området ligger åpent (figur 12).

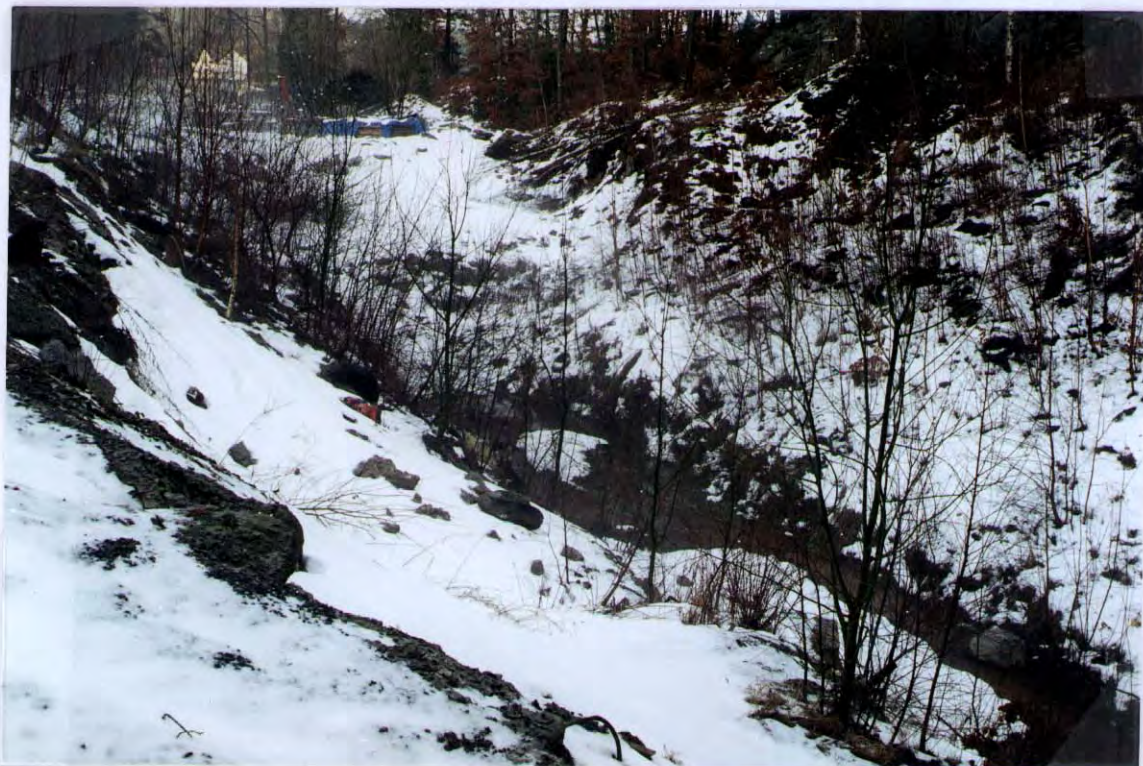
Figur 12. Morholt, Ågre fyllplass, Grimstad kommune. Nedre og eldre deponi.

I forbindelse med utbedringer av rørledningen under den gamle fyllingen, ble en større del av massene gravd opp. Fyllmassen ble omplassert langs dalsidene, og er senere ikke flyttet tilbake. Resultatet er at skogen langs fjellsidene dør ut, antagelig p.g.a. mangel på oksygen. Det anmerkes for øvrig at utbedringene av rørgate under fyllingen aldri ble avsluttet.

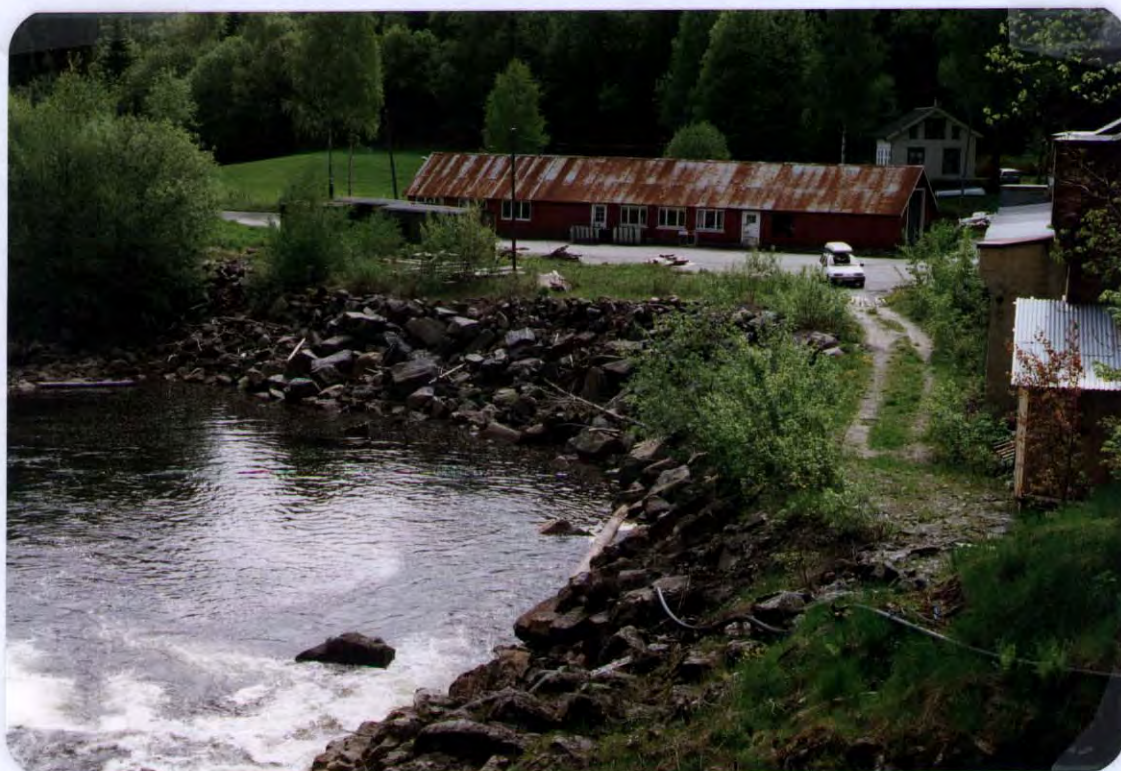
Figur 16. Fosstveit industriområde, Tvedestrand kommune. Til høyre skimtes deler av det gamle tresliperiet. Midt i bildet vises steinfyllingen som er lagt ut som forbygning mot elva.

Eier av området, Øyvind Bjorvatn, opplyser at industriaktiviteten i nyere tid har vært preget av et mangfold av små virksomheter. Levealderen for virksomhetene kjennetegnes av å være svært kort. Den aktuelle lokaliteten utgjøres av en avgrenset fylling mellom Storelva og grusvei på området (figur 16).

I overflaten består massene av til dels grov stein som er tilført i forbindelse med utbygging av E-18 like ovenfor lokaliteten. Vannet kan i flomsituasjoner stå høyt i fyllingen og opp mot fabrikkbygningene.

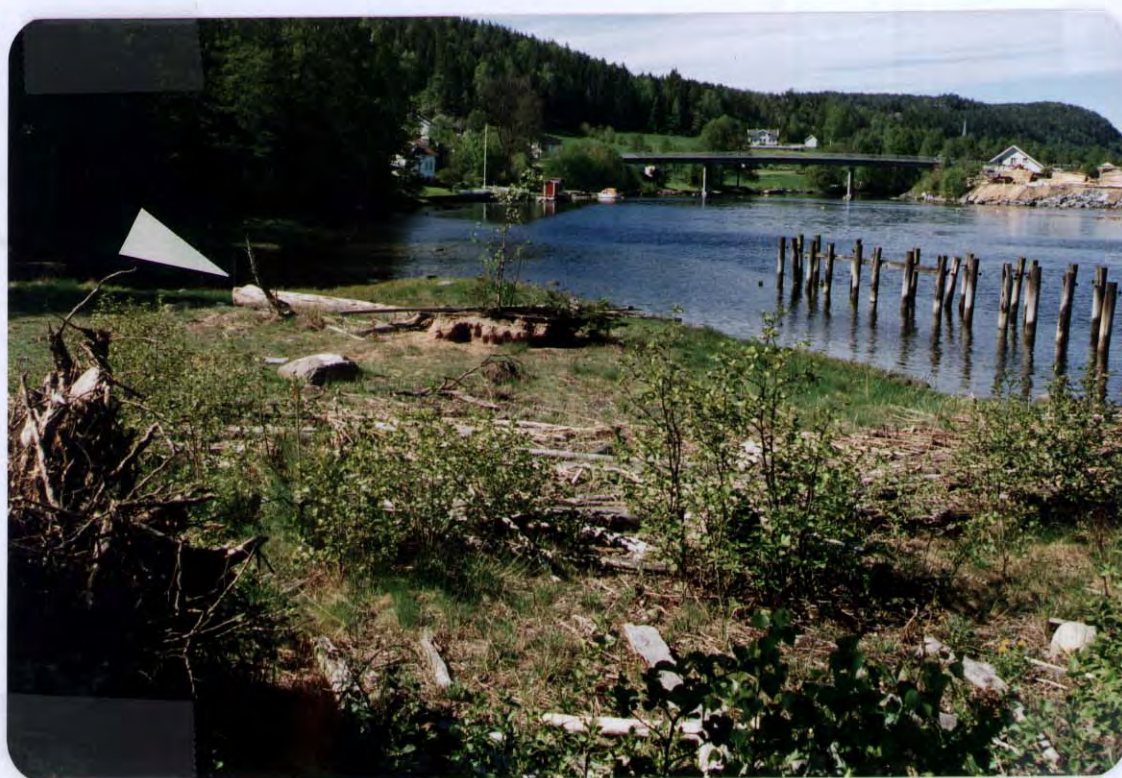
Figur 18. Lisanden industriområde, Tvedestrand kommune. Området like sørvest for deponi bærer tydelig preg av tidligere tiders sagbruksvirksomhet med rester av spon og treavfall. Pilen på bildet viser et av prøvetakingsrørene for opptak av grunnvannsprøver (jfr kapittel)

Frem til 1920 ble det drevet sagbruk på tomte. Deler av tomteområdet er derfor fylt opp med sagflis (figur 18).

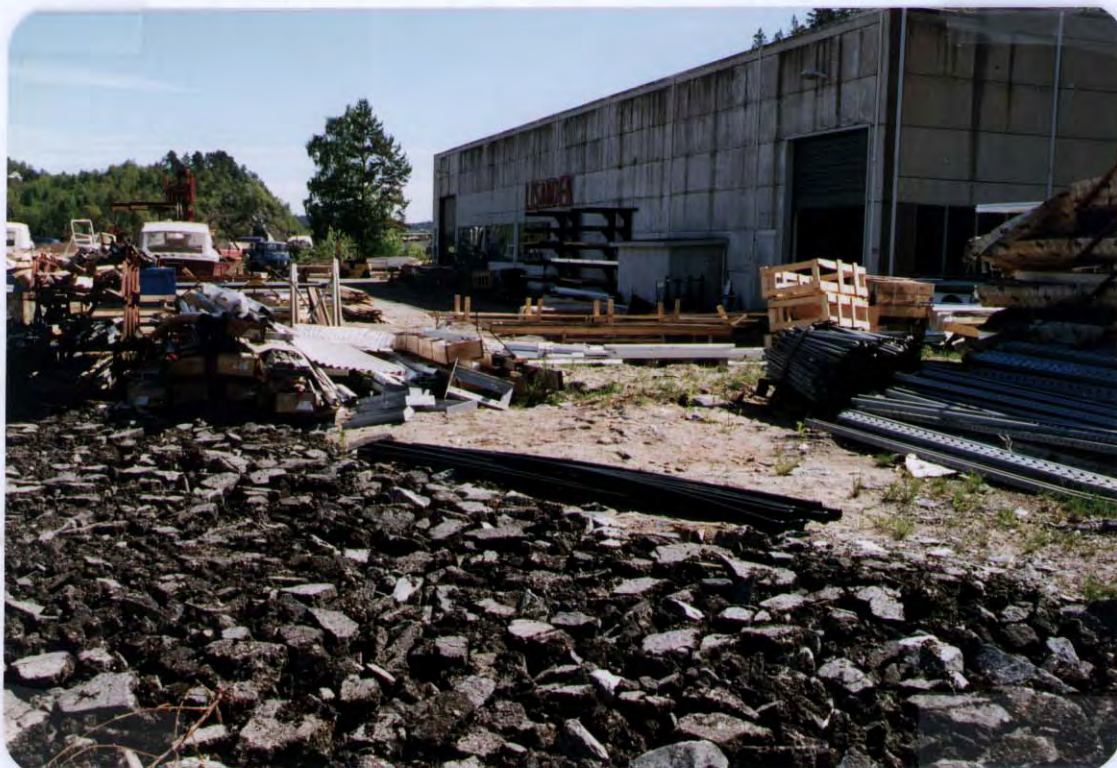
Figur 19. Lisanden industriområde, Tvedestrand kommune. Antatt deponi i forgrunnen er dekket med fyllmasser .

Det er deponert et ukjent antall fat, samt 3 brennstofftanker av glassfiber i "fyllinga". Disse oppgis å ha vært tomme ved nedgraving. Den aktuelle lokaliteten er nå fylt opp med steinmasser (figur 19).
