RAPPORT LNR 4050-99

**Ny trase E39 over Selura
ved Flekkefjord. Effekter
på vannvegetasjon og
tilgroing**

Oppdragsgiver(e) Statens Vegvesen Vest-Agder vegkontoret	Oppdragsreferanse Kjell Soltvedt
--	--

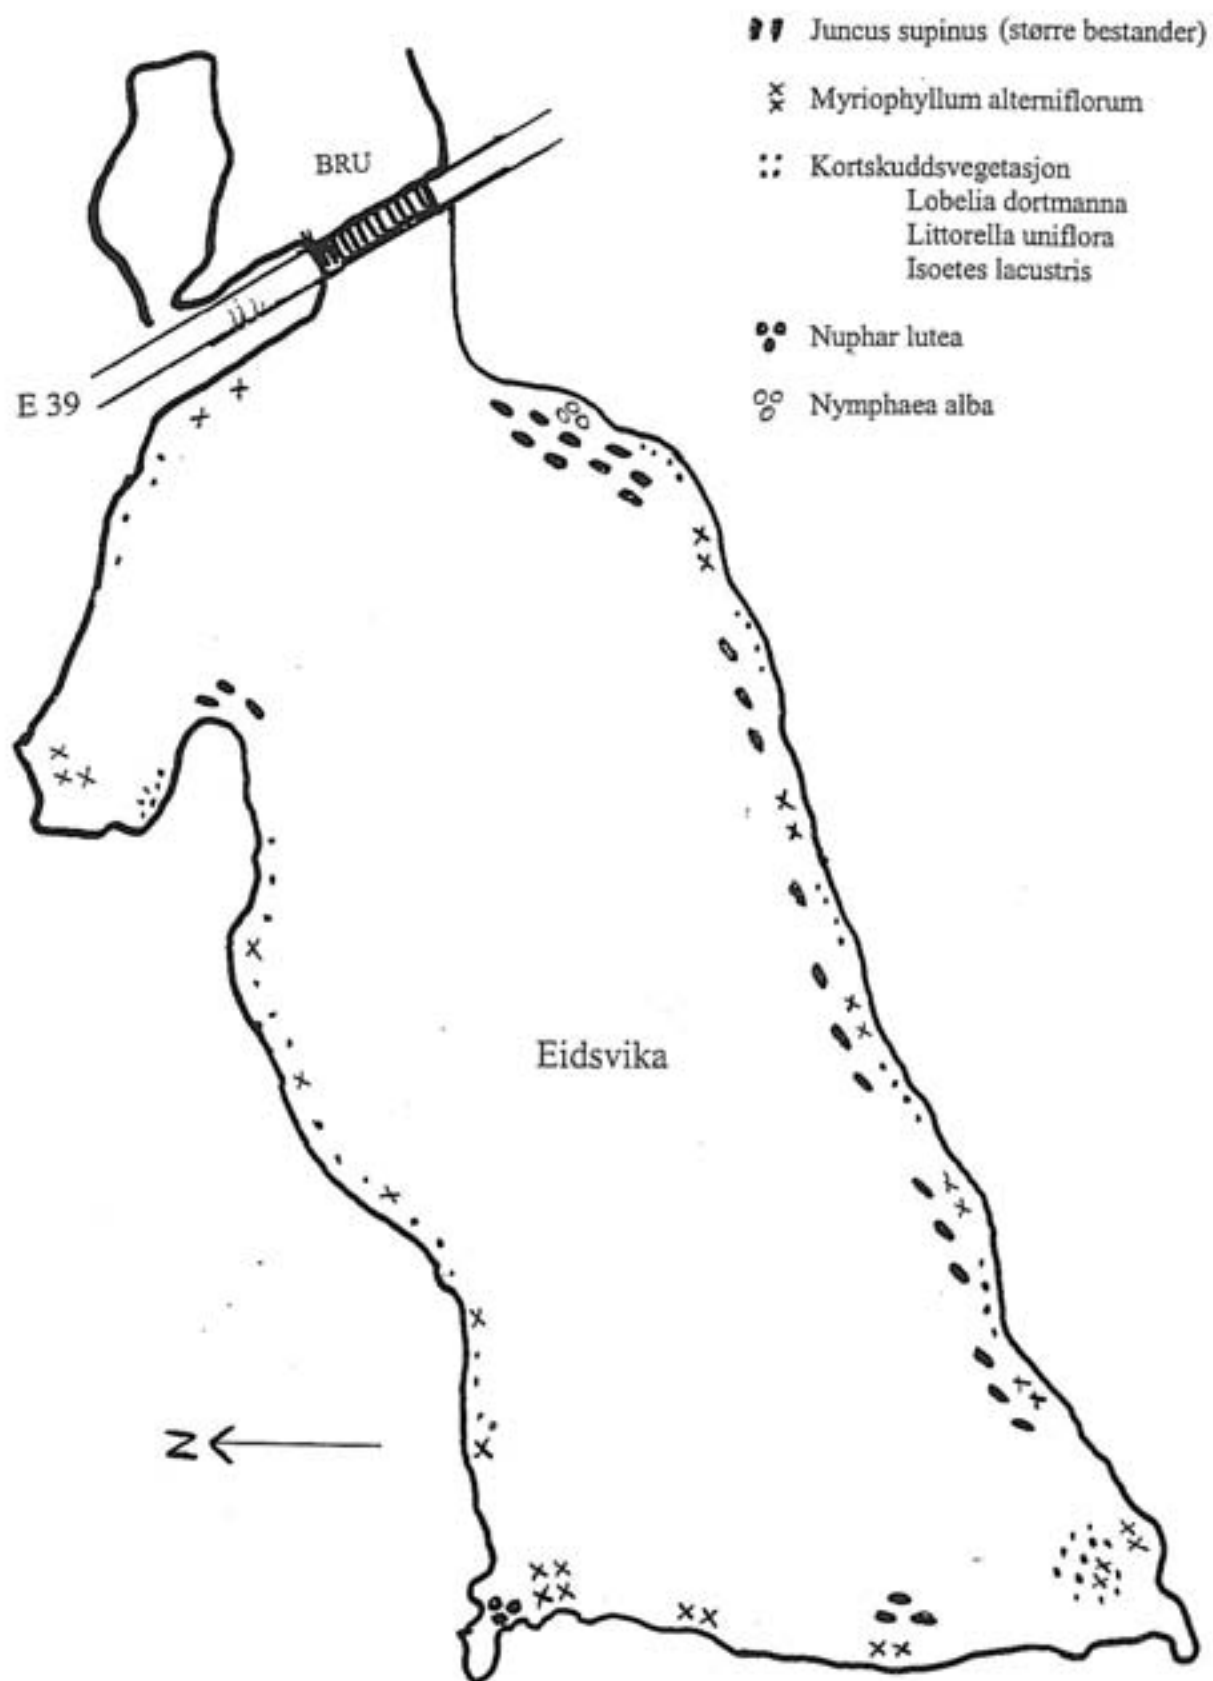
Figur 4. Skisse av Eidsvika. Dominerende vegetasjonselementer er tegnet inn på bakgrunn av de siste feltobservasjoner 11.08.97.

Eidsvika og Svinevika er karakterisert av en nokså variert vegetasjon (figur 4 og 5).

Eidsvika er dominert av en mosaikk-preget vegetasjon av botnegras og krypsiv, men de innerste delene har også et betydelig innslag av brasmegras-eng, matter av hornormose (*Sphagnum auriculatum*) på dypt vann, og det er innslag bl.a. av tusenblad (*Myriophyllum alterniflorum*) samt av flytebladsplantene gul nøkkerose (*Nuphar lutea*) og flótgras (*Sparganium angustifolium*). I de ytre delene blir bunnen mer storsteinete, og vegetasjonen mer glissen, ofte bare med krypsiv.

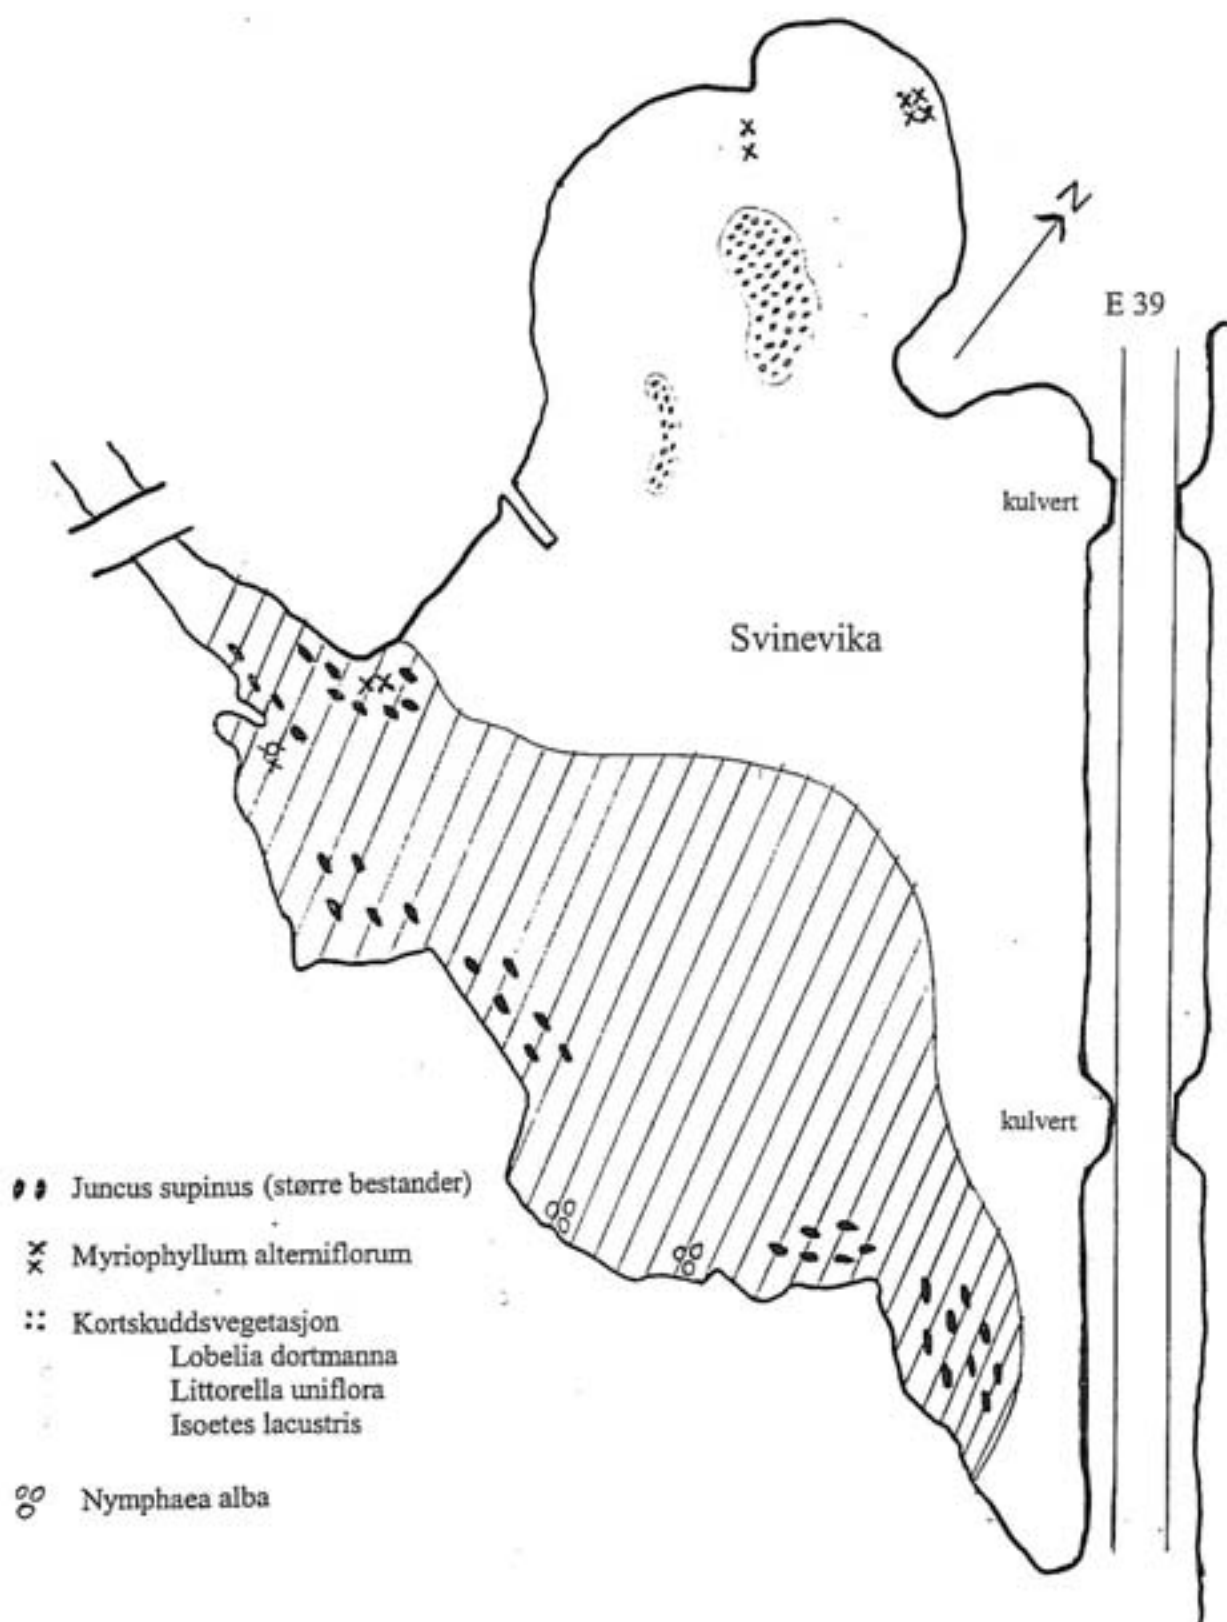
Figur 5. Skisse av Svinevika. Dominerende vegetasjonselementer er tegnet inn på bakgrunn av de siste feltobservasjoner 11.08.97. Større skravert felt viser område med kortvokste krypsivbestander.

Svinevika har tilsvarende vegetasjonsforhold, men her er dominansen av krypsiv større, og en kortskuddsvegetasjon av tjønngras, botnegras og stivt brasmegras dominerer i den nordvestlige delen. Utløpsområdet er preget av stabile, storvokste krypsivsåter som trolig er blitt mere dominerende de siste 10 årene, men som kan ha vært her lenge.

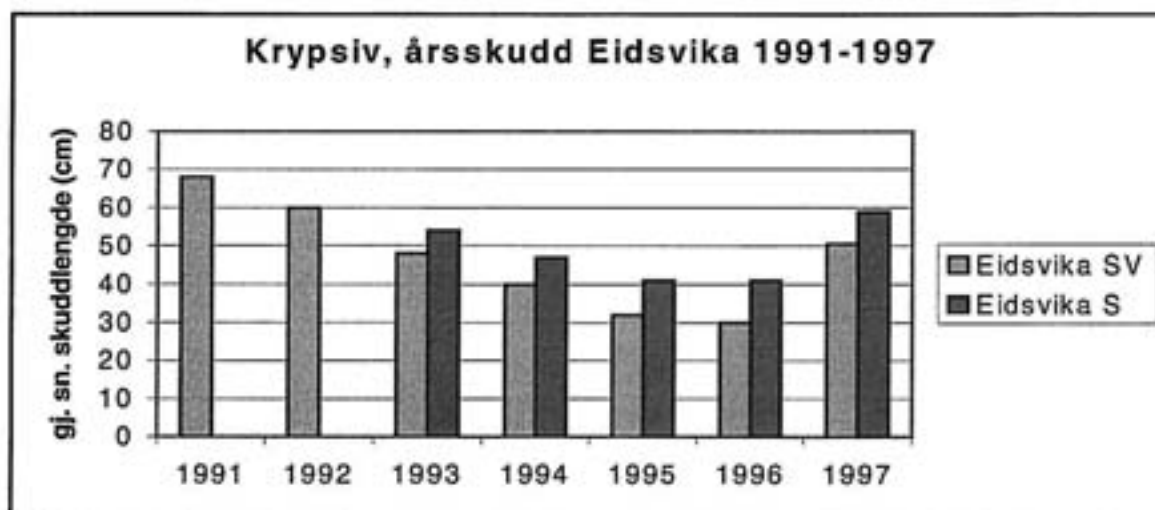
Figur 6. Eidsvika. Lengden av årsskudd av krypsiv i perioden 1991-1997.

I 1997 hadde krypsivveksten tatt seg noe opp (Fig. 6 og 7). Men fortsatt ble det registrert få årsskudd, og forholdsvis beskjedne skuddlengder på opp til 50-60 cm. Disse vil neppe bidra til noen ny, kraftig såtevekst. En regner med at årsskuddene må være mer enn 80 cm lange for å kunne danne såter som greier å vokse helt opp i overflata og danne kompakte overflatematter (Brandrud 1996).

Det har vært tatt prøver av årsskudd av krypsiv i Nulandsvika i hele undersøkelsesperioden (fig. 8). Vekstutviklingen er bemerkelsesverdig lik utviklingen i Eidsvika (fig. 6). Årsveksten av krypsiv var kraftig i 1991 (basert på prøver våren 1992), og dette var det siste ledd i en serie på 3-4 år med sannsynligvis meget langvokste og kraftige årsskudd, som gav opphav til de massive bestandene i Nulandsvika. Siden har veksten stagnert betydelig med få og småvokste årsskudd f. o. m. 1994 (fig. 8).

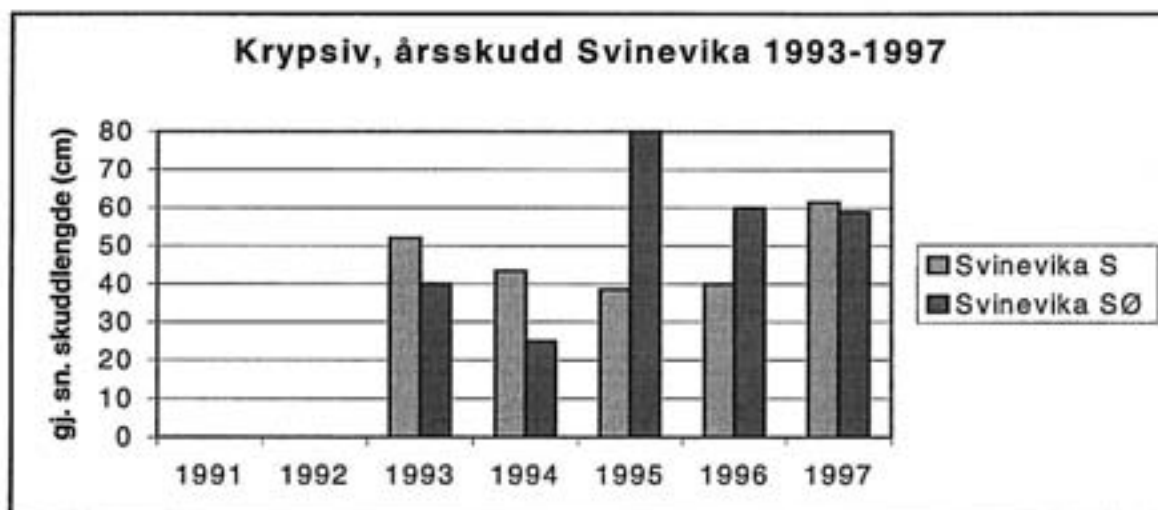
Figur 7. Svinevika. Lengden av årsskudd av krypsiv i perioden 1993-1997.

I Svinevika er situasjonen omvendt, her er det intakte krypsivsåter helt innerst mot bekkeutløpet. Her har de strømpåvirkede krypsivbestandene vært stabile hele undersøkelsesperioden (ikke prøvetatt). Bestandene i sørøst, nærmest vegfyllingen, hadde nesten ingen vekst under anleggsperioden i 1994, og manglet helt vertikale skudd. De gamle, visne skuddsåtene var stort sett forsvunnet, med bare basale planterosetter igjen. Disse fikk imidlertid en revitalisering i 1995, med noen svært lange årsskudd (Fig. 7). I 1996-97 var igjen denne veksten normalisert.
