RAPPORT LNR 4154-99

Undersøkelser av
vannforurensninger
ved gruveområder i
Steinkjer - Verdalområdet

Tittel UNDERSØKELSER AV VANNFORURENSNINGER VED GRUVEOMRÅDER I STEINKJER-VERDALSOMRÅDET	Løpenr. (for bestilling) 4154-1999	Dato 2002-12-09
	Prosjektnr. Undernr. O-97104	Sider 19
Forfatter(e) Iversen, Eigil Rune		
	Geografisk område Nord-Trøndelag	Trykket NIVA

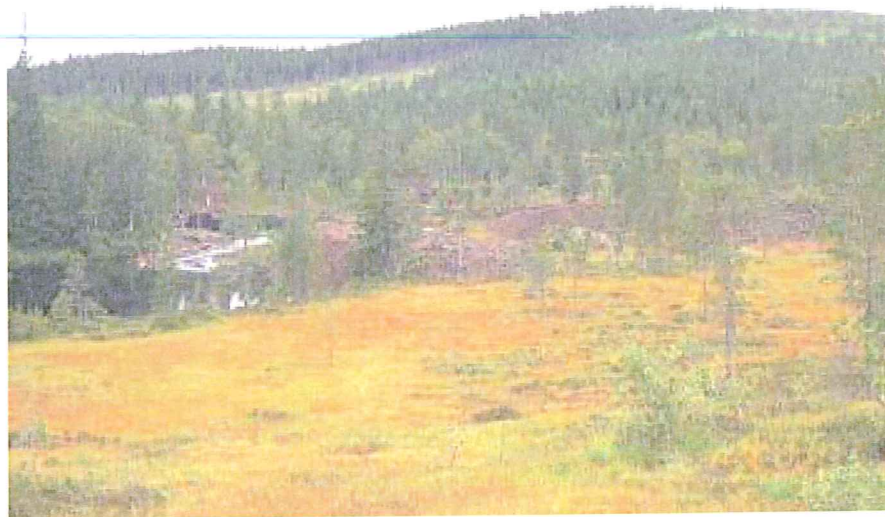
Dagbruddet ligger på nordsiden av Dyråa. De største veltemassene ligger på sørsiden og helt inntil elva. Forsidebildet på rapporten viser veltene på sørsiden av elva. Gruvene på sørsida er vannfylte, men noe overløp er ikke synlig. I smeltehytteområdet nedenfor Skjækerfossen er det ennå synlig en del slagg. Mye slagg er trolig fjernet eller tatt av flommer og ført nedover elva i årenes løp.

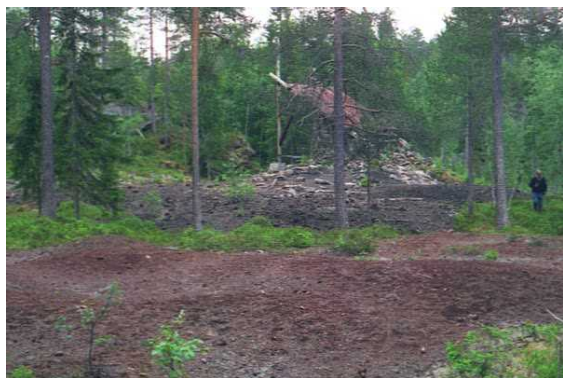
Figur 2. Rokne smeltehytte

Ved Rokne smeltehytte er grunnen noe forurenset på røsteplassen (se figur 2 i bilag A). Ved området til Skjellegrind er sporene fra smeltevirksomheten nesten borte.

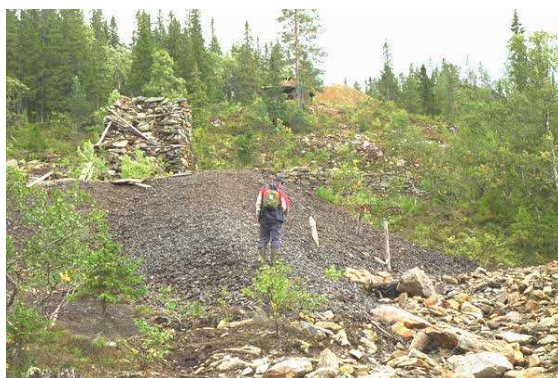
Figur 3. Malså kobberverk.
Smeltehytteområdet ved Gruvebekken

Gruveområdet ved Malså kobberverk drenerer til Malsåa og til en mindre bekk kalt "Gruvebekken" i denne rapporten. Selve gruva drenerer til Malsåa mens smeltehytteområdet drenerer til Gruvebekken. I området er deponert noe "gråberg" som forvitrer og avgir noe tungmetaller. Malsåa er sideelv til Helgåa /Verdalselva. Vetringhalden gruve ligger ved Gruvtjønna som har avløp til Vetringen og Malsåa. Åkervoll gruveområde drenerer til et bekkefar som fører mot Malsåa. Gruveavfallet ved Åkervoll forvitrer sterkt og avgir en sterkt sur avrenning. Ved Vetringhalden gruve er det ubetydelige avfallmasser.

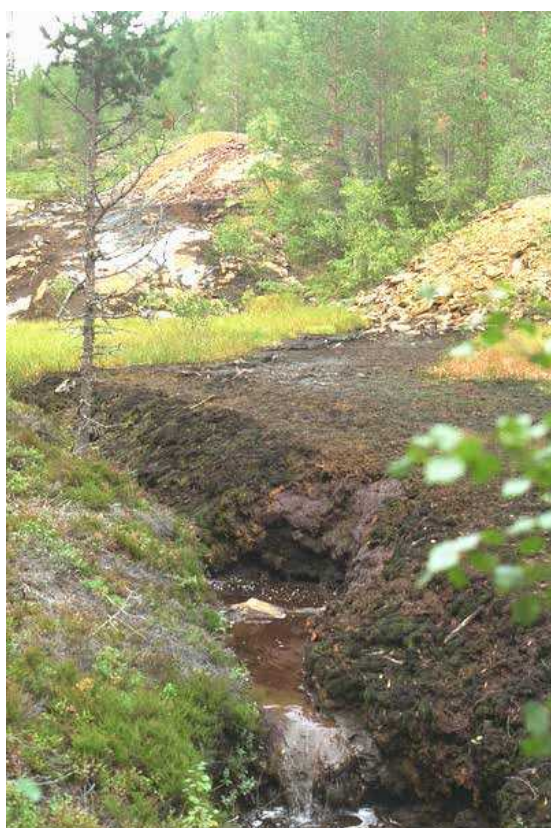
Figur 4. Samlet sigevann fra Åkervoll gruve

Tabell 14. Samlet sig fra Åkervoll gruve. (Kartref.: 32V PR 47008400)

Dato	pH	Kond mS/m	SO ₄ mg/l	Ca mg/l	Mg mg/l	Al mg/l	Fe mg/l	Cu mg/l	Zn mg/l	Pb mg/l	Cd mg/l	Mn mg/l	Ni mg/l	Co mg/l	Si mg/l
16.09.1997	2,96	86,5	302	7,20	8,00	6,4	53	2,56	24,8	<0,05	0,08	0,45	<0,01	0,02	4,85

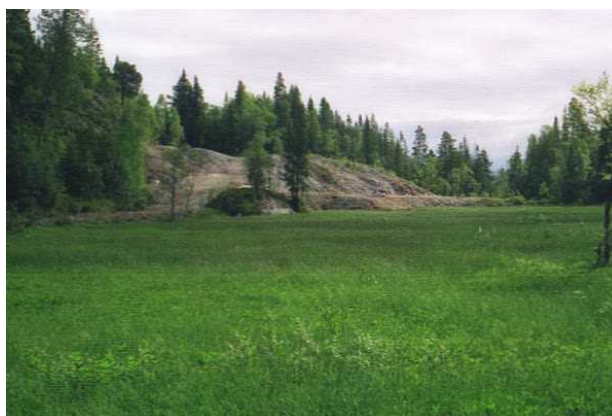
Figur 5. Skrattås sinkgruve (Fundgruben)

Forurensningsproblemene i området er hovedsakelig knyttet til avrenning området der hovedgruven er lokalisert. Det er en mindre tipp utenfor Bjønsåsen skjerp. Avrenningen mot tippet går mot et lite tjern/våtmarksområde ved hovedgruven. Hovedgruven er vannfylt. Ved våre befaringer var det intet synlig overløp, noe som tyder på at avrenningen fra den vannfylte gruva er ubetydelig. Utenfor hovedgruven er det deponert noe avfall fra virksomheten inntil et delvis gjengrodd tjern (se figur 4 i bilag A).

Det eneste område som bør sjekkes m.h.t. konflikter er Skrattås sinkgruve. Det er påvist forholdsvist høye konsentrasjoner av sink og noe kadmium i bekken som mottar drensvann fra gruveområdet. Grunneier på gården nedenfor bør gjøres oppmerksom på forholdet da det beiter dyr (kyr) i området. Bekken er uegnet som vannkilde og bør merkes med skilt. Tilførslene av sink fra gruveområdet betraktes likevel som liten og uproblematisk for hovedvassdraget nedenfor.
