RAPPORT LNR 4573-2002

**K**artlegging av et område  
med dumpede tønner ved  
Steilene i Oslofjorden-  
miljøgifter i sediment og  
restinnhold i tønner

**Title:** Mapping of an area containing disposed drums near Steilene in the Oslofjord (Norway) - contaminants in sediments and material from drums.

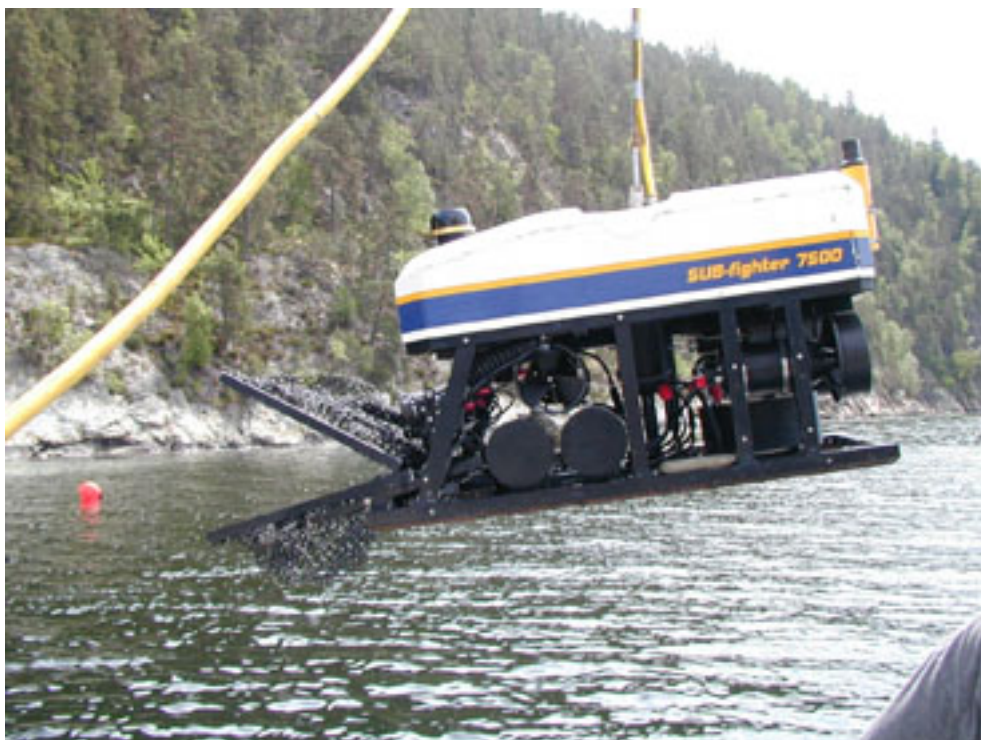
**Figur 1.** Miniubåt påmontert spesialnett for opptak av tønner (Foto:Thor Olav Sperre).

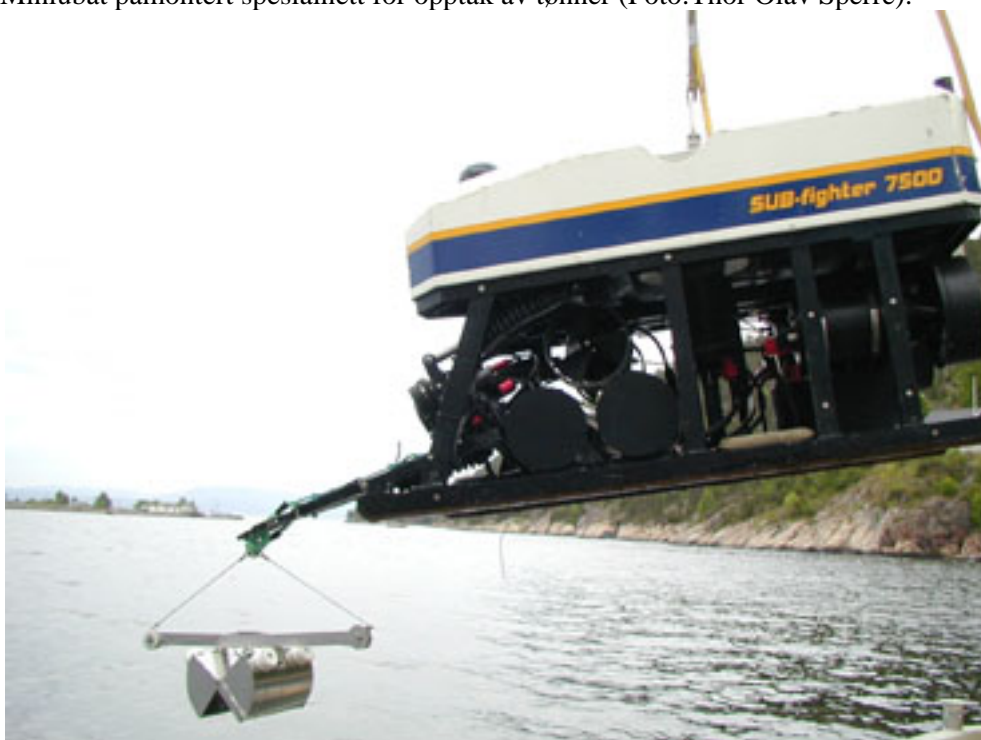
**Figur 2.** Miniubåt påmontert en grabb for innsamling av sediment for miljøgiftanalyser (Foto:Thor Olav Sperre).

Kartleggingen ble gjennomført 22-23 mai 2002 fra Universitetets forskningsfartøy "Trygve Braaarud". Arbeidet ble utført ved bruk miniubåt (ROV) av typen SUB-fighter 7500 med påmontert videokamera, UV-fotoutstyr og sonar. Ved hjelp av et spesialnett, og assistanse fra ROV'en ble 5 tønner tatt opp (se **Figur 1** og **Figur 6**) for analyse av eventuelle miljøgifter i materialet fra tønnene. Prøvetaking av sediment ble utført med en liten Van Veen grabb som var påmontrert ROV'en (**Figur 2**).

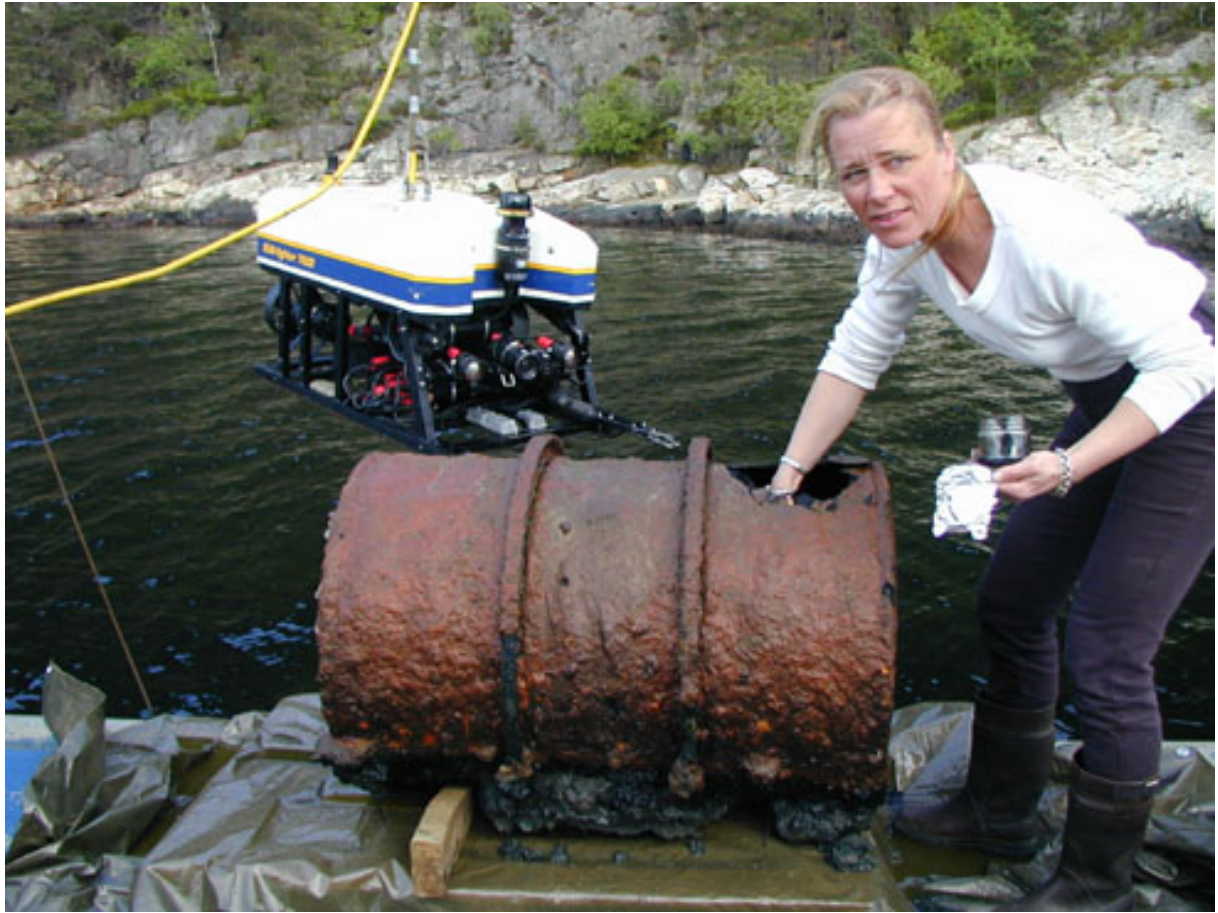
**Figur 3.** Innsamling av prøver (Aud Helland, NIVA) fra innsiden av en tønne for miljøgiftanalyse (Foto: Thor Olav Sperre).

1. Avrundede fat uten stålbånd
2. Rette tønner med 2 stålbånd (se **Figur 3**)

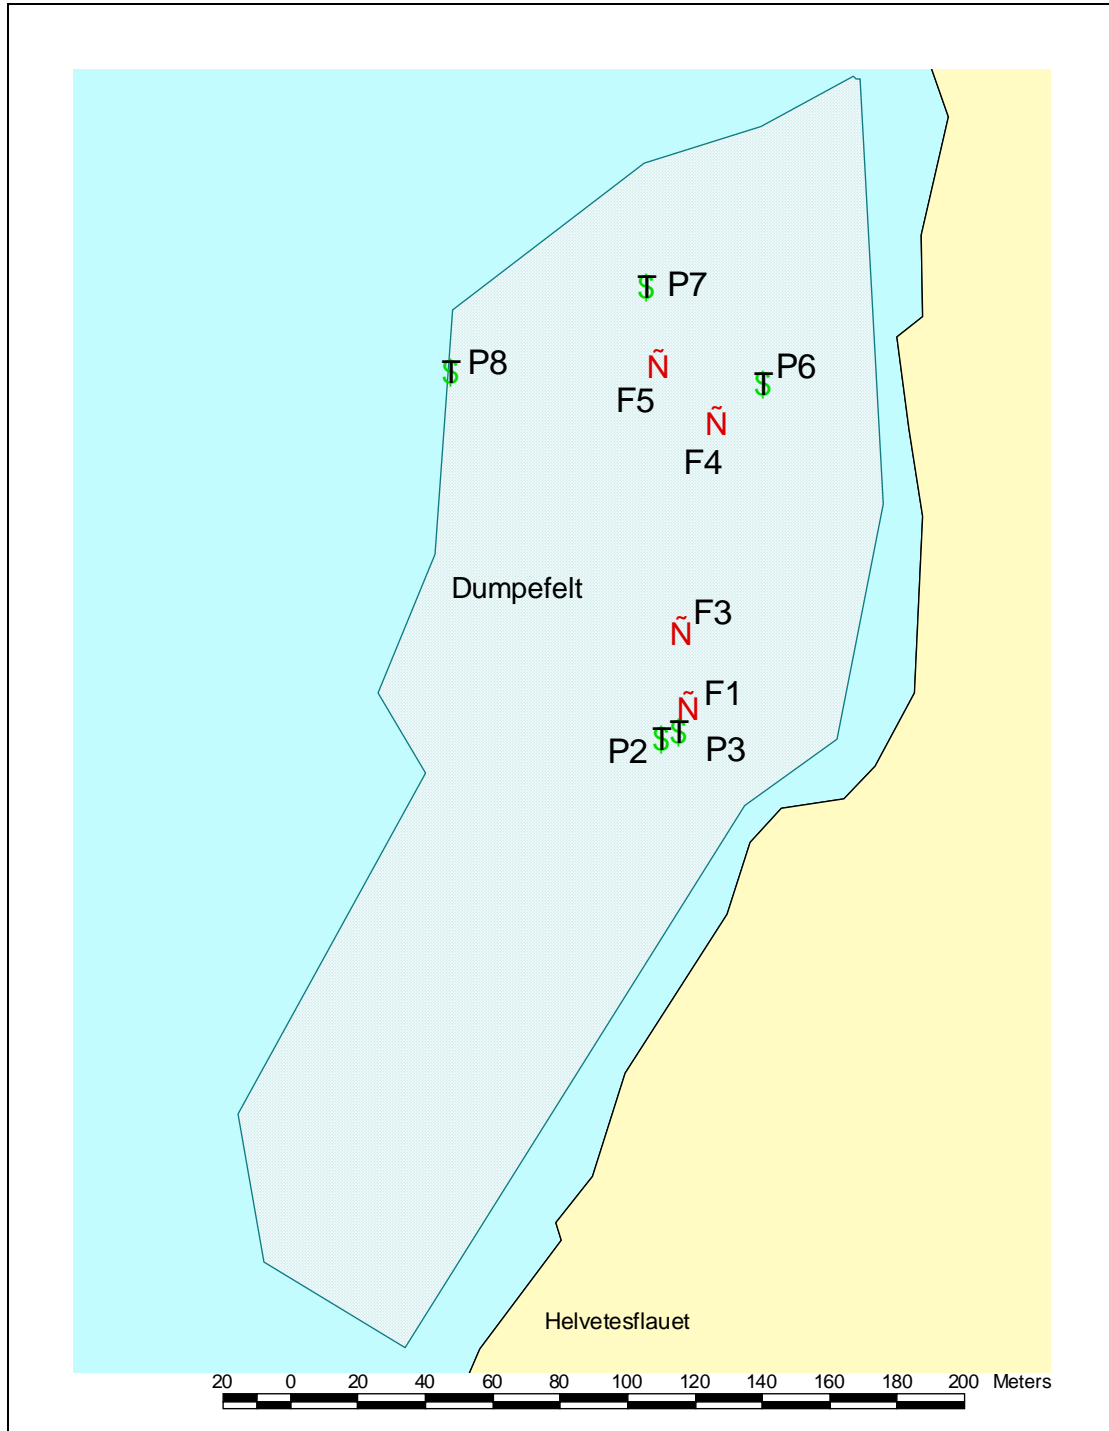
**Figur 5.** Detaljkart over hele dumpefeltet med avmerking av steder der det ble tatt sedimentprøver (P2, P3, P6, P7, P8) og prøver av tønner (F1, F3, F4, F). Posisjoner for punkter som avgrensar dumpefeltet finnes i vedlegg E.

Området med tønner hadde en utstrekning på 36630 m<sup>2</sup> (se **Figur 4** og **Figur 5**) og lå på vanndyp fra 32-42 m, i hovedsak med bløtbunn. Det eksakte antall tønner ble ikke identifisert men sonarobservasjoner fra ROV kan tyde på at det ligger så mye som 1000 tønner i området. Størst tetthet av tønner ble observert ved foten av en undervannsskråningen på 35-40 m dyp relativt nær land. Tønnene var sterkt korrodert og kunne ha store hull (**Figur 6**, **Figur 7**) eller var nærmest korrodert helt i stykker. Tønnene lå gjerne i klynger på bunnen og var av to hoved typer.

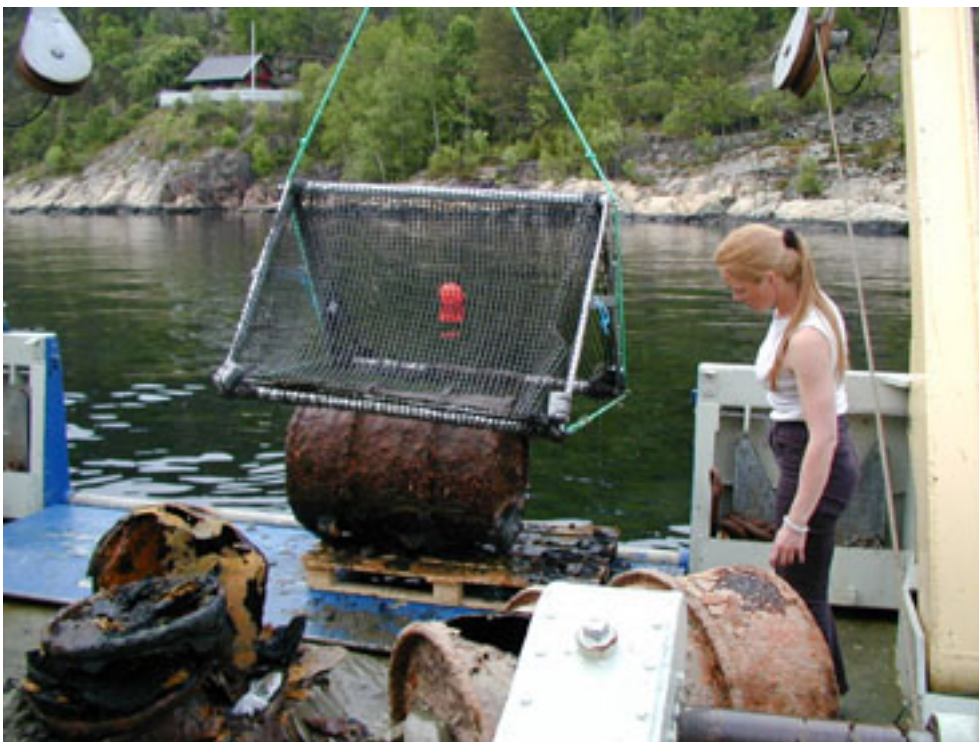
**Figur 6.** Tre tønner tatt opp fra bunnen ved Steilene. Tønningen nederst til venstre i bilde var meget sterk korrodert og nærmest tom. Også de to andre tønningene er korrodert men har i hovedsak beholdt formen under transport til overflaten. Tønningen nederst til høyre med stålband (Foto:Thor Olav Sperre).

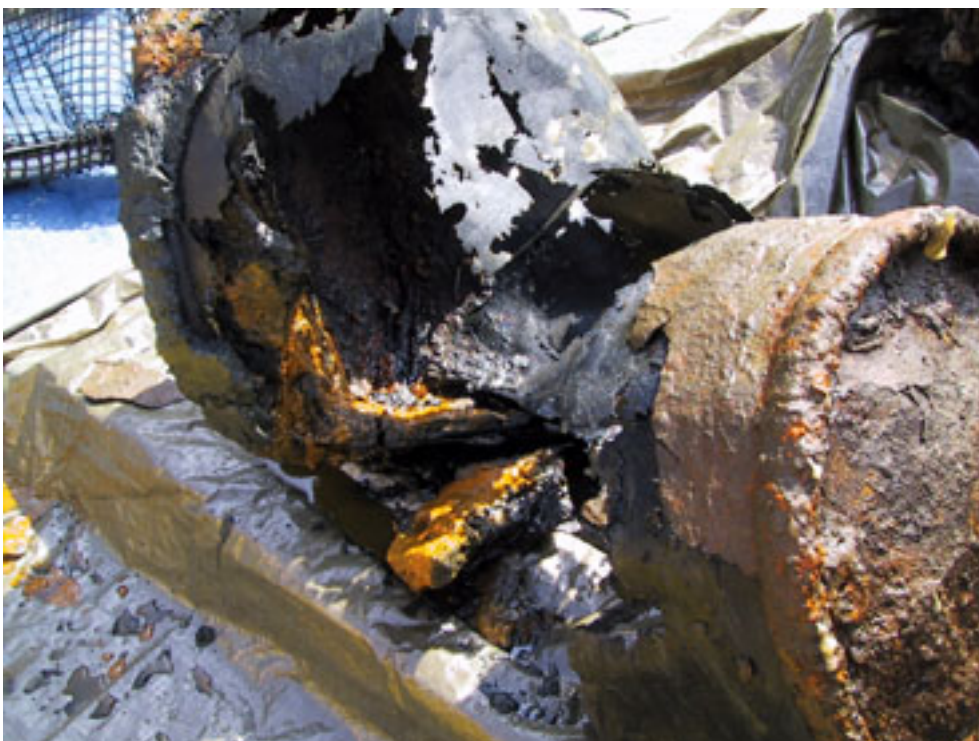
**Figur 7.** Fat nr. 3 på dekk av "Trygve Braadud"(Foto:Aud Helland).

Det ble observert lave konsentrasjoner av kvikksølv i tønnematerialet (**Tabell 4**) mens det ble observert varierende konsentrasjoner av bly og kadmium (**Tabell 4**). Materialet fra fat 3 (bilde av fat 3 ses i **Figur 7**) inneholdt særlig mye kadmium (**Tabell 4**).

Materiale fra fat nr. 3 inneholdt svært mye kadmium (**Tabell 4**). Nivået i denne prøve er i samme område som det maksimale (dvs 71 mg/kg t.v.) som ble observert i tønner fra Aspond (Konieczny og Brevik 1996).
