RAPPORT LNR 4643-2003

Pilotprosjekt Kristiansandsfjorden

Risiko for spredning av miljøgifter
ved oppankring av skip over
forurensede bunnsedimenter

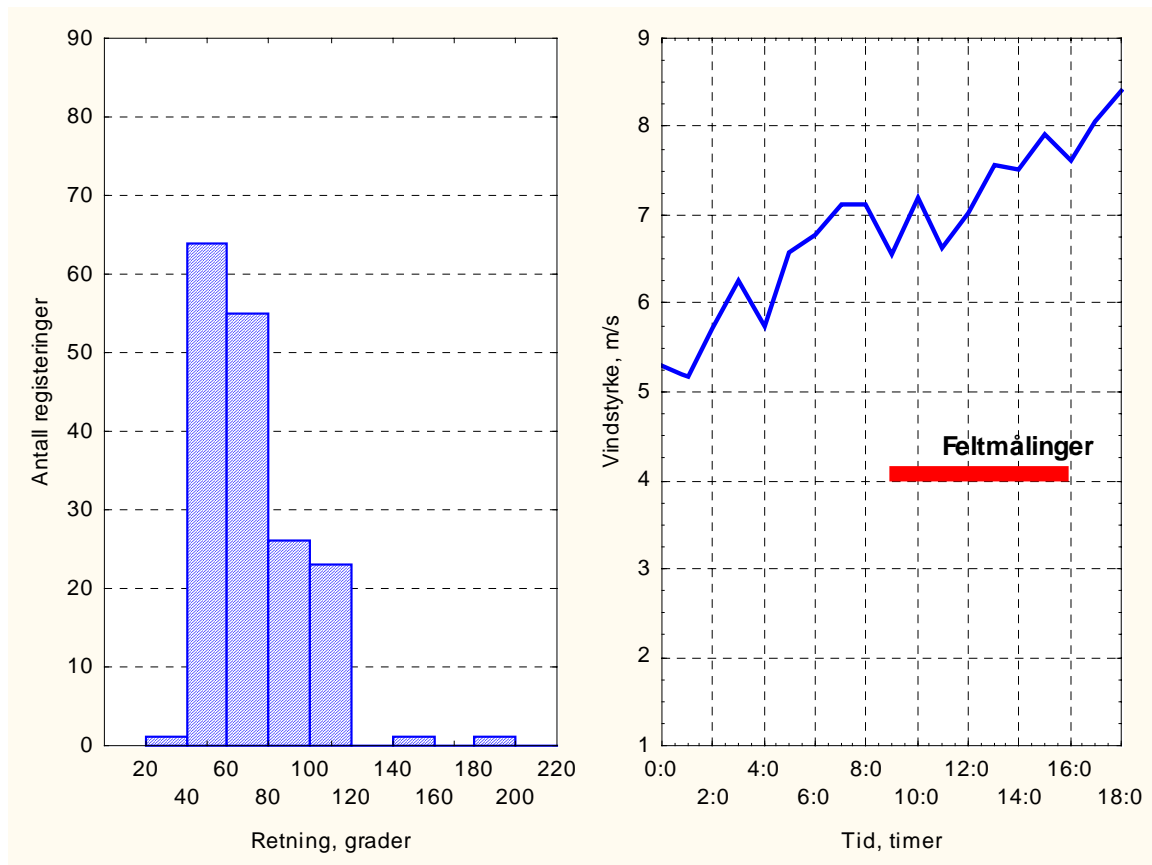
Figur 2. Vindretning og vindstyrke den 2.12 2003. Vindstyrken er bare vist fram til kl. 18 om ettermiddagen. Tidsrommet for feltmålingene er vist med horisontal linje.

Mens målingene foregikk blåste frisk bris – liten kuling fra nordøst med regn og sludd (**Figur 2**).

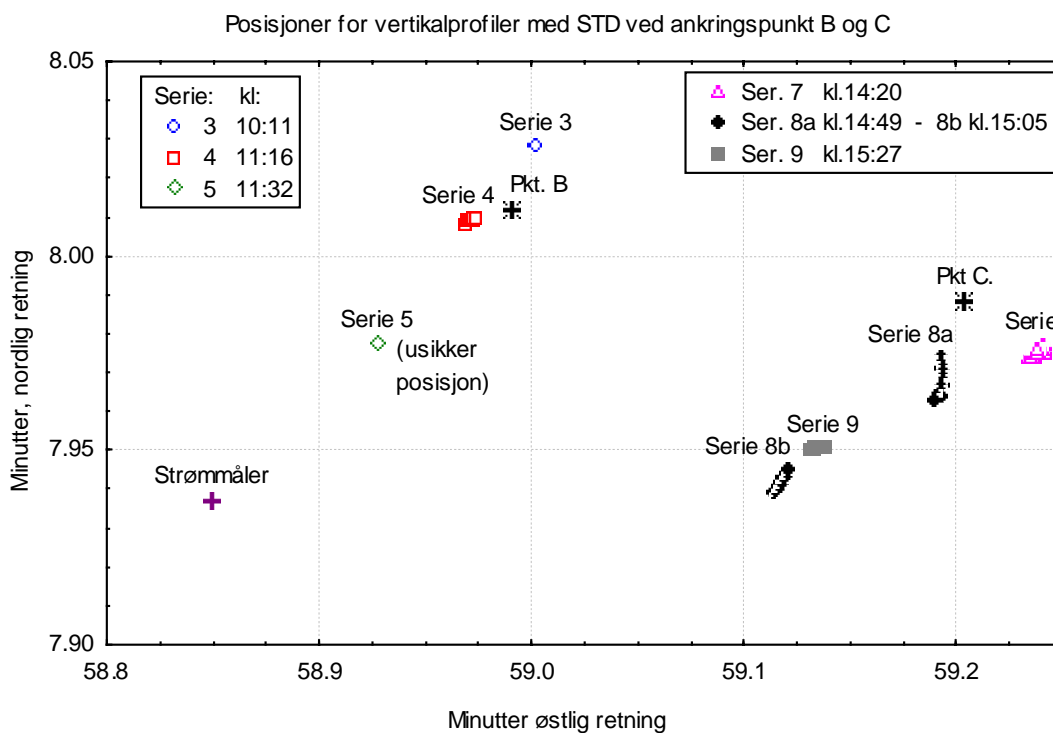
Figur 5. Posisjoner for ankring samt måling av vertikalprofiler med STD ved de to ankringspunktene.

Posisjon for ankeret og for STD-profilene er vist i **Figur 5**, og banene for søk med nedsenket STD er vist i **Figur 6**.

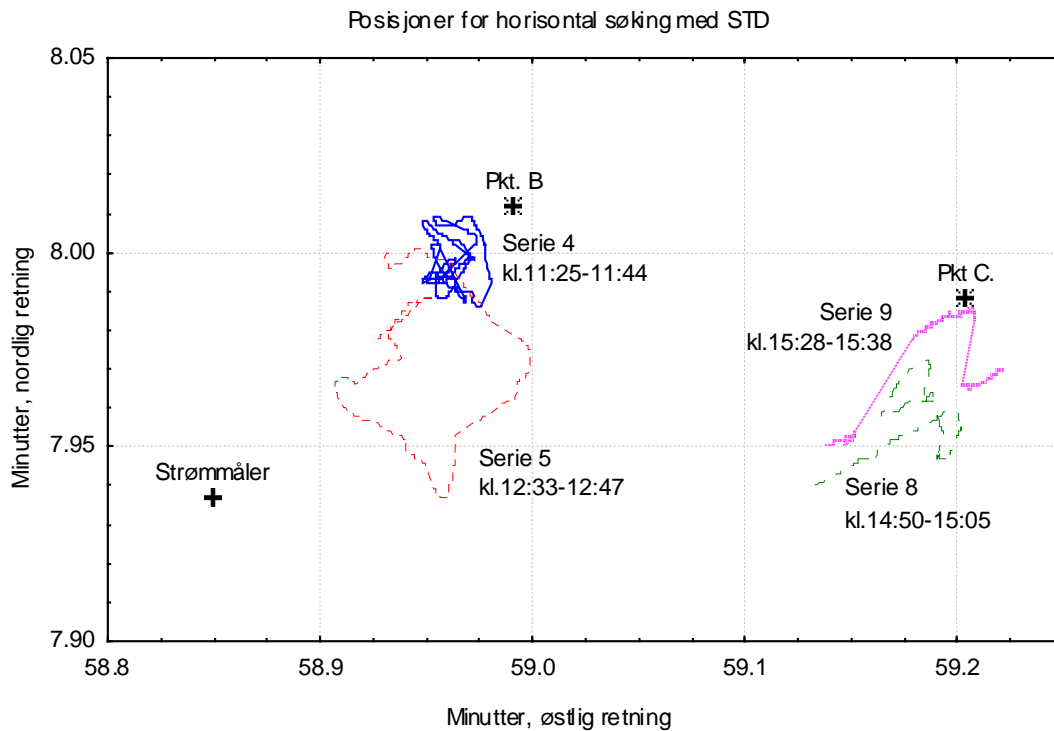
Figur 6. Baner for horisontal søking med STD nedsenket ved ankringspunkt B og C.

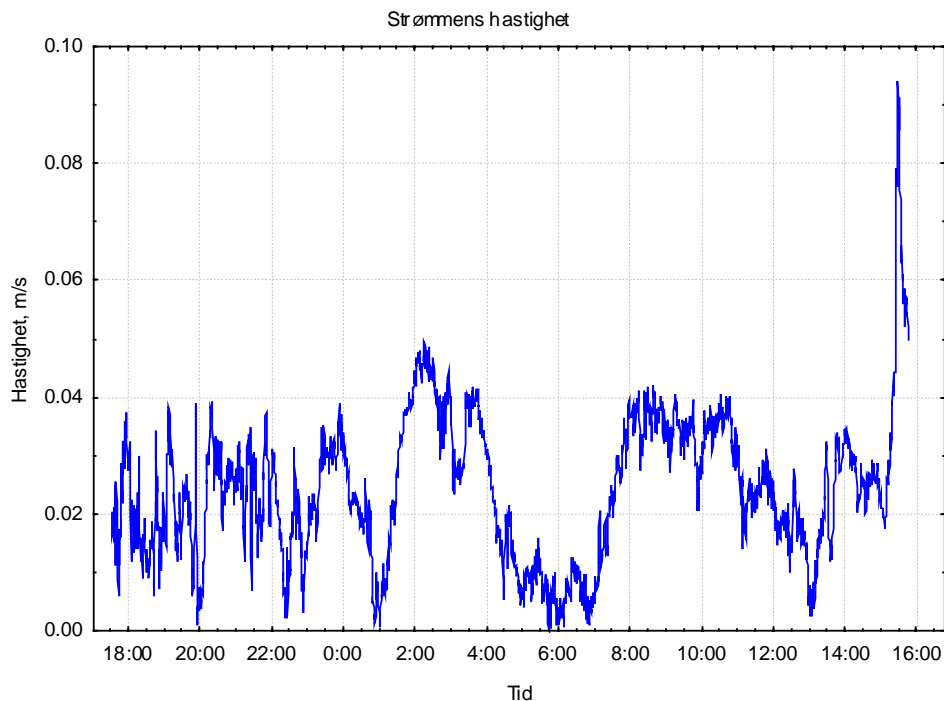
Figur 8. Strømhastighet i 35 m dyp nord for Myrodden mellom 1.12.02 kl. 1730 og 2.12.02 kl. 1575

Strømhastigheten i 35 m dyp nord for Myrodden var varierende, men jevnt over lav (**Figur 8**). Gjennomsnittlig hastighet over ca. 22.5 timer var ca. 0.02 m/s, som til eksempel tilsvarer en forflytning på 10-15 m/10 minutter.

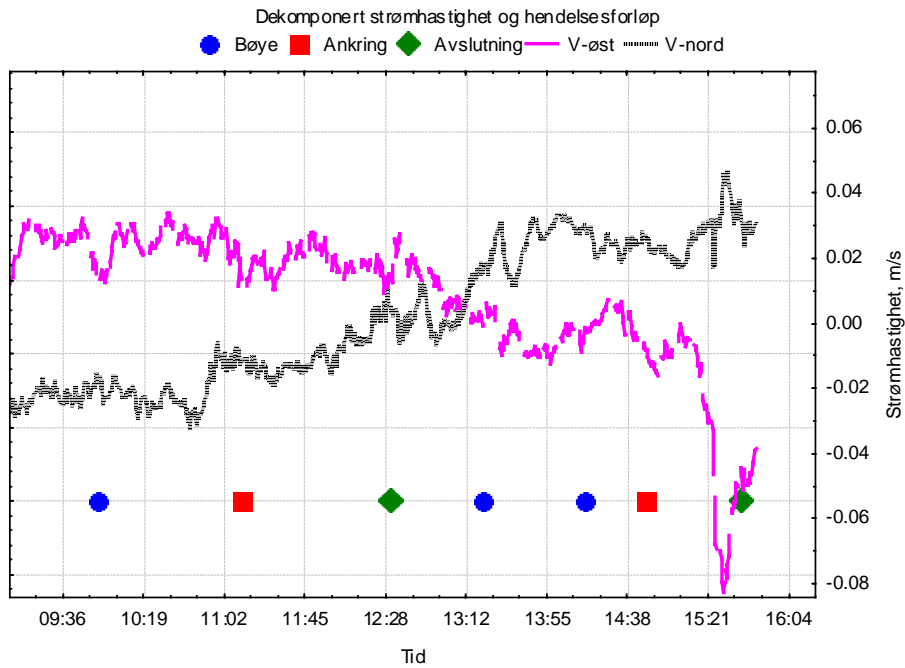
Figur 9. Strømmens nord-sør og øst-vest komponenter i 35 m dyp nord for Myrodden fra morgen til ettermiddag den 2.12.02. Strømmåling ved bunnen nord for Myrodden under feltarbeidet framstilt som progressivt vektordiagram (strømhastighet integrert til avstand). Målingene startet den 1.12.03 kl. 1733

Et mer detaljert bilde er vist i **Figur 9**, hvor strømmens nord-sørkomponenter er vist sammen med hendelsesforløpet. De mest interessante tidsrommene er mellom Ankring og Avslutning. Et progressivt vektordiagram kan gi et mer helhetlig bilde ved å kombinere opplysningene om strømmens retning og hastighet og viser hvordan en partikkel ville ha beveget seg hvis den til enhver tid hadde forflyttet seg med den hastighet og den retning som strømmåleren registrerte. Diagrammet viser altså ikke faktiske strømbaner, men fordi et slikt diagram har nord-sør koordinater, er det velegnet til å vise hvordan strømmen varierte omkring målepunktet (**Figur 10**). Strømretningen var sørøst under første ankring og nord-nordvest under den siste ankringen.

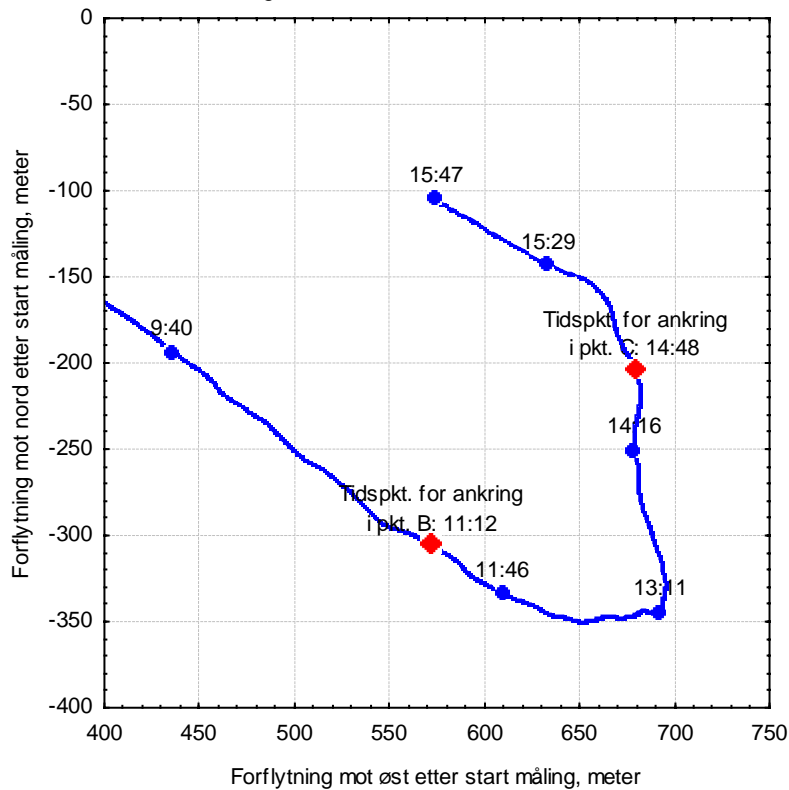
Figur 10. Progressivt vektordiagram for strømmen i 35 m dyp nord for Myrodden. Målingene startet 1.12.02 kl. 1733 og ble avsluttet 2.12.02 kl. 1547, og figuren viser situasjonen mens feltarbeidet foregikk. Figuren viser at strømrretningen først var sørøstlig, for deretter å dreie mot nord-nordvest. Tidspunkt for de to ankringene er markert på figuren.

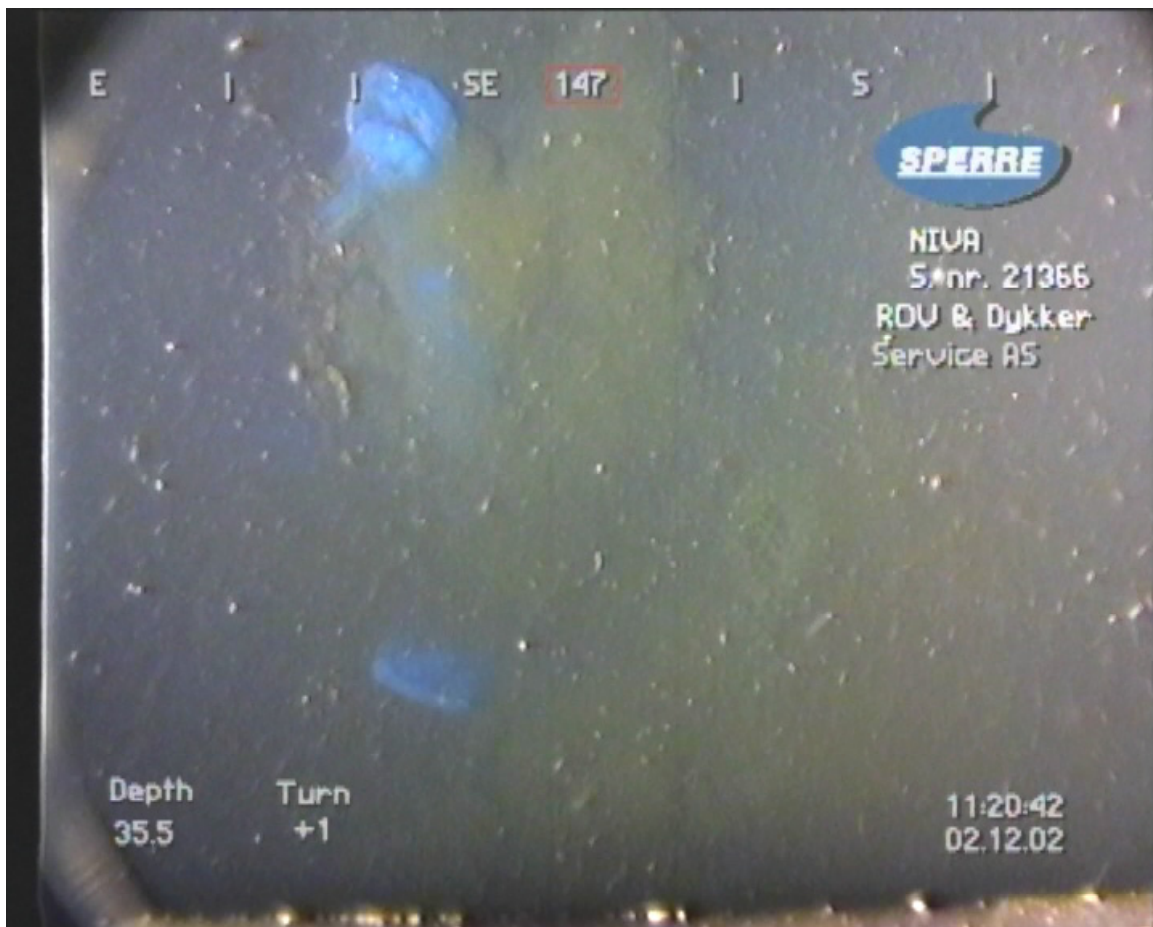
Figur 12. Figuren er ikke tydelig, men viser ankeret like etter det traff bunnen (Tidsanvisningen på videofilmen er ca.7 mer enn sann lokal tid). Til høyre for ankeret sees en sky av oppvirvlet bunnslam.

Under ankingen ble ankeret først senket ned til det var ca. 5 m over bunnen og ROVen plassert like ved. Deretter ble ankeret senket fort til det traff bunnen og ROVen fulgte etter. Videobildene gir ikke noe godt bilde av oppvirvlingen av bunnslam, men **Figur 12** gir et inntrykk av en partikkelsky med omfang på kanskje 6-8 m³.

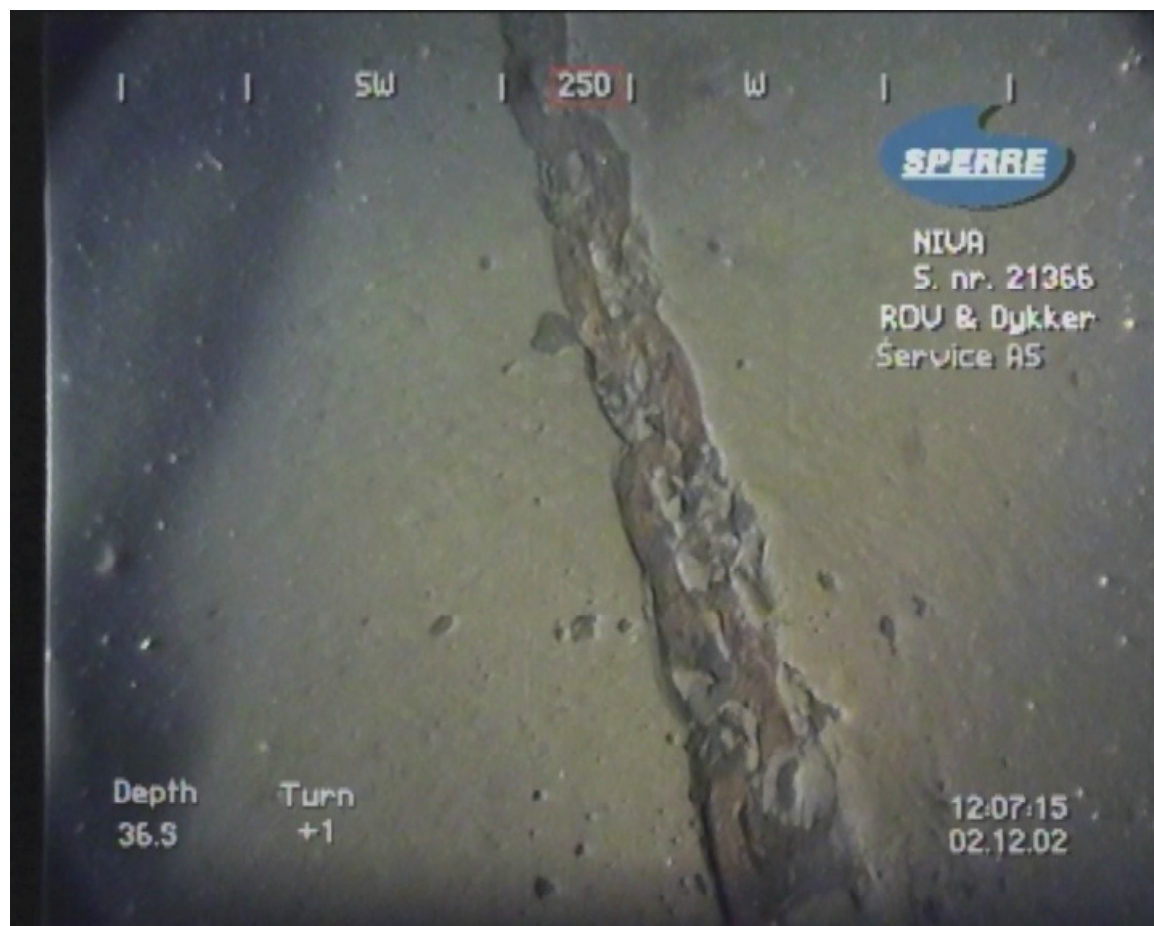
Figur 13. Merker av kjettingen på bunnen ved ankringsposisjon B.

Kaptein Sørensen på M/S Sjøkurs opplyser at de hadde omlag 50 m kjetting liggende på bunnen. Bunnslammet var ganske mykt og **Figur 13** viser sporet av kjettingen.

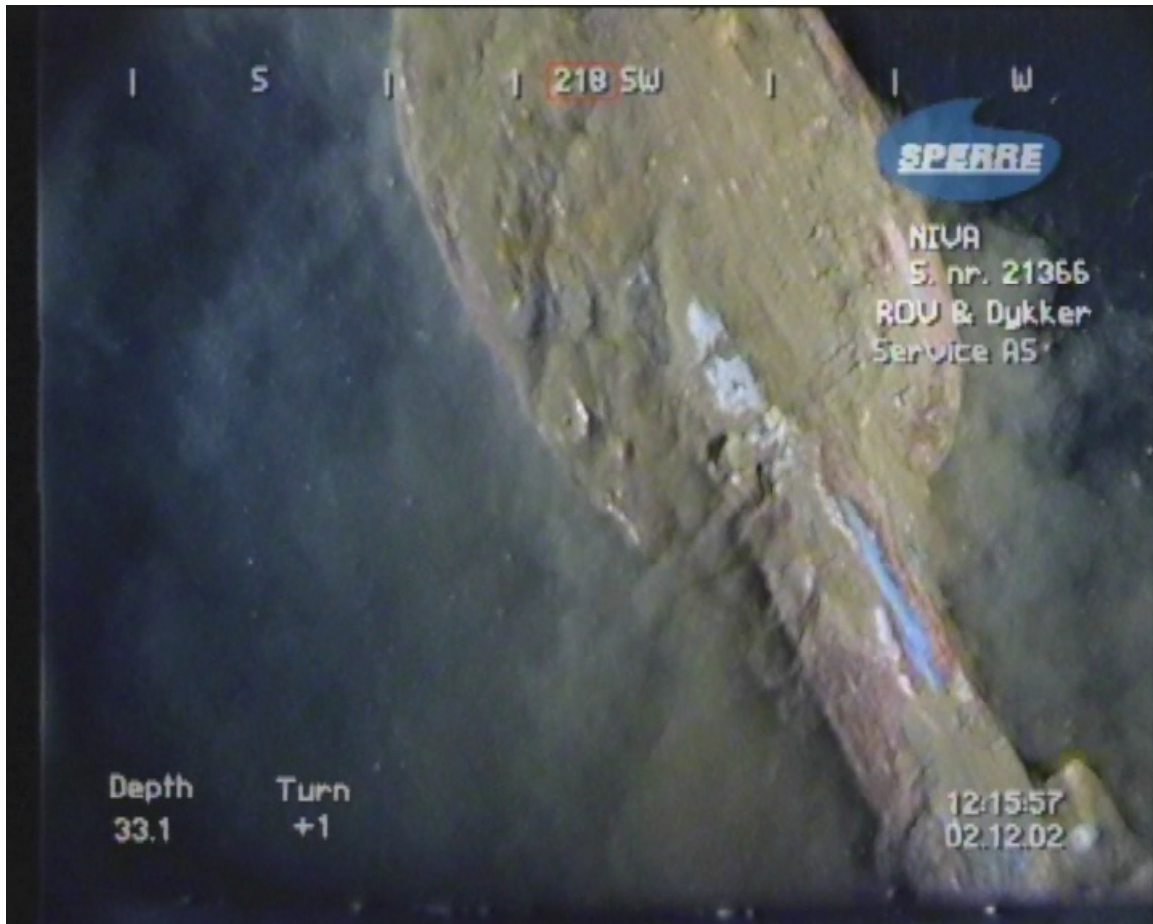
Figur 14. Nærbilde av kjettingen under opphaling av kjettingen fra bunnen. Legg merke til bunnsلامmet som sitter på kjettingen.

Kjettingen besto av 22.5 cm lange og 12.0-13.3 cm brede løkker med en tverrstolpe. Da kjettingen ble heist opp ble betydelige mengder av bunnsлам også revet løs og fulgte med kjettingen. Dette er vist i **Figur 14** og **Figur 15**, og på begge bildene sees hvordan bunnsлам rives løs/vaskes av kjettingen under opphivingen. Denne medrivningen og utvaskingen foregikk trolig over en kjettinglengde på omkring 50 m. Betydningen av dette vil bli vurdert i Kapittel 4.

Ved opphiving vil bunnslam sitte fast inne i kjettingløkkene, utenpå løkkene (se **Figur 14 -Figur 15**) og på selve ankeret. Kaptein Geir Sørensen ved M/S "Sjøkurs" har oversendt en beskrivelse av oppankringen og av kjettingen (**Figur 24**), og denne gir grunnlag for et estimat av hvor mye slam som fulgte med kjettingen da den ble heist opp.

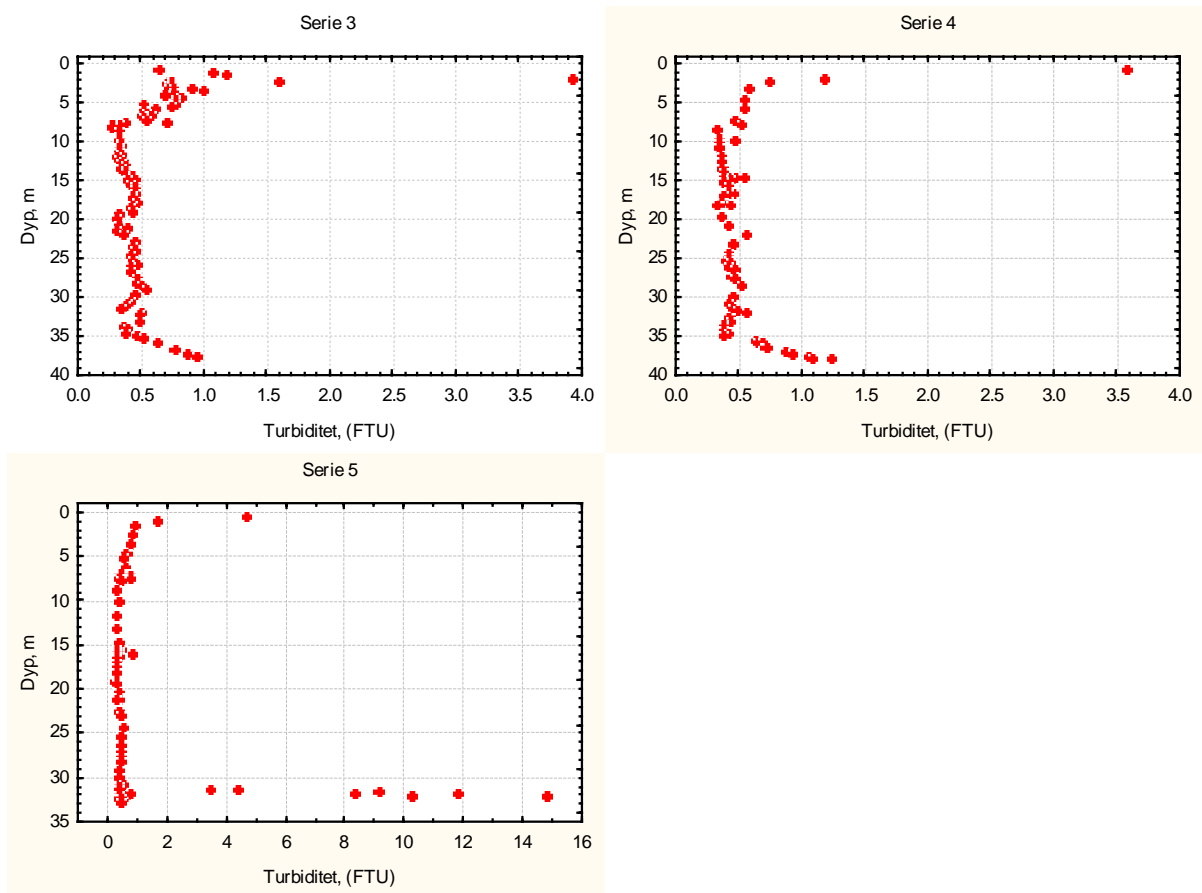
Figur 16. Vertikallprofiler av turbiditet før oppankring (serie 3), nær ankeret umiddelbart etter oppankring (serie 4) og sørøst for ankeret 80 minutter etter oppankring.

Turbiditet i sjøvann vil oftest være omkring 0.5. Det ble målt tre vertikallprofiler av turbiditet ved ankringsplass B som vist i **Figur 16**, og måleposisjonene er vist i **Figur 5**. Serie 3 er en måling før ankringsforsøket begynte og stammer fra samme vertikallprofil som **Figur 7**. Man ser noe forhøyet turbiditet i brakkvannslaget, normal og lav turbiditet i det vesentlige av sjøvannslaget samt en mindre økning nær bunnen.

Serie 4 viser en vertikallprofil tatt i ca. 5 m avstand fra ankeret like etter at det var satt på bunnen. I alt vesentlig var turbiditeten her like lav som for serie 3, og det var uventet. Serie 5 viser en STD-profil litt sørvest for ankringsposisjonen, tatt noe over en time senere, etter at "Sjøkurs" hadde beveget noe, slik at kjettingen ble hevet opp fra bunn, med de resultater som fremgår av videobildene i **Figur 14** og **Figur 15**. I denne profilen sees en betydelig økning av turbiditeten nær bunnen.

Forklaringen på to ulike resultatene av vertikallprofil 4 og 5 kan være at nær ankeret hadde skyen med oppvirvlede partikler liten utstrekning og/eller ble ført i en retning som førte til at sonden i serie 4 ikke registrerte oppvirvlingen. Da serie 5 ble tatt hadde kjettingen avgitt partikler til vannet som vist av videoopptakene. "Sjøkurs" drev av sørvestover i vinden, og det ble målt i området mellom ankeret og "Sjøkurs".

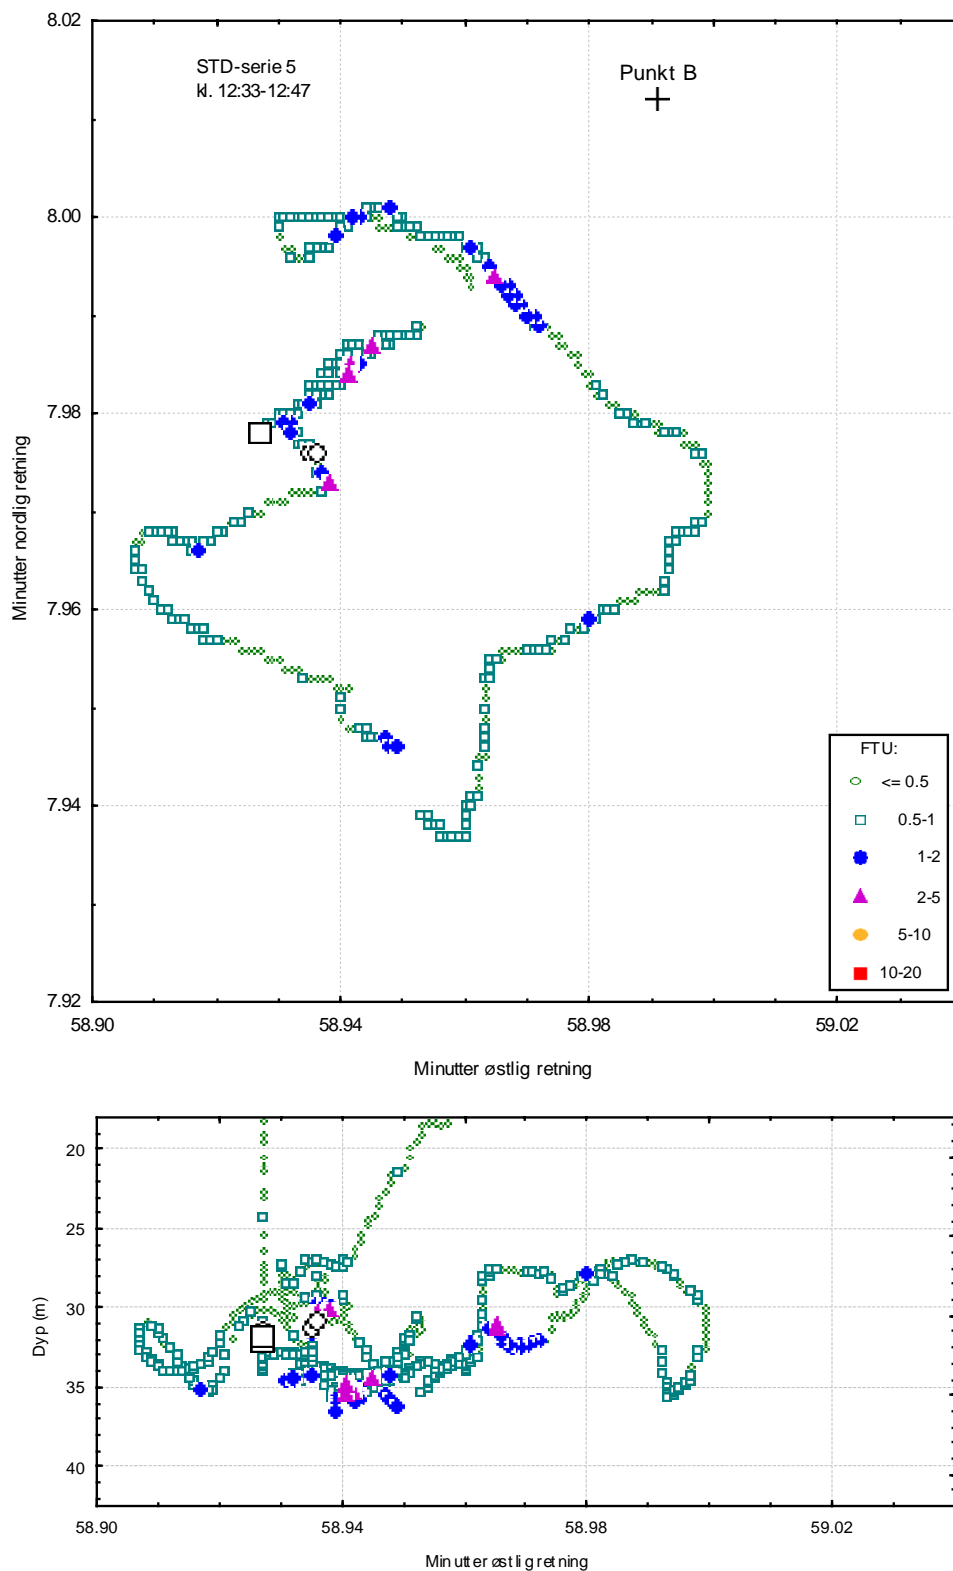
Figur 18. Resultat av STD-søk i serie 5 ved ankringspunkt B. Den øverste figuren viser turbiditet (FTU) som funksjon av posisjon. Nederste figur viser de samme data mot østlig retning - med samme skala som ovenfor - og med dyp på vertikal akse.

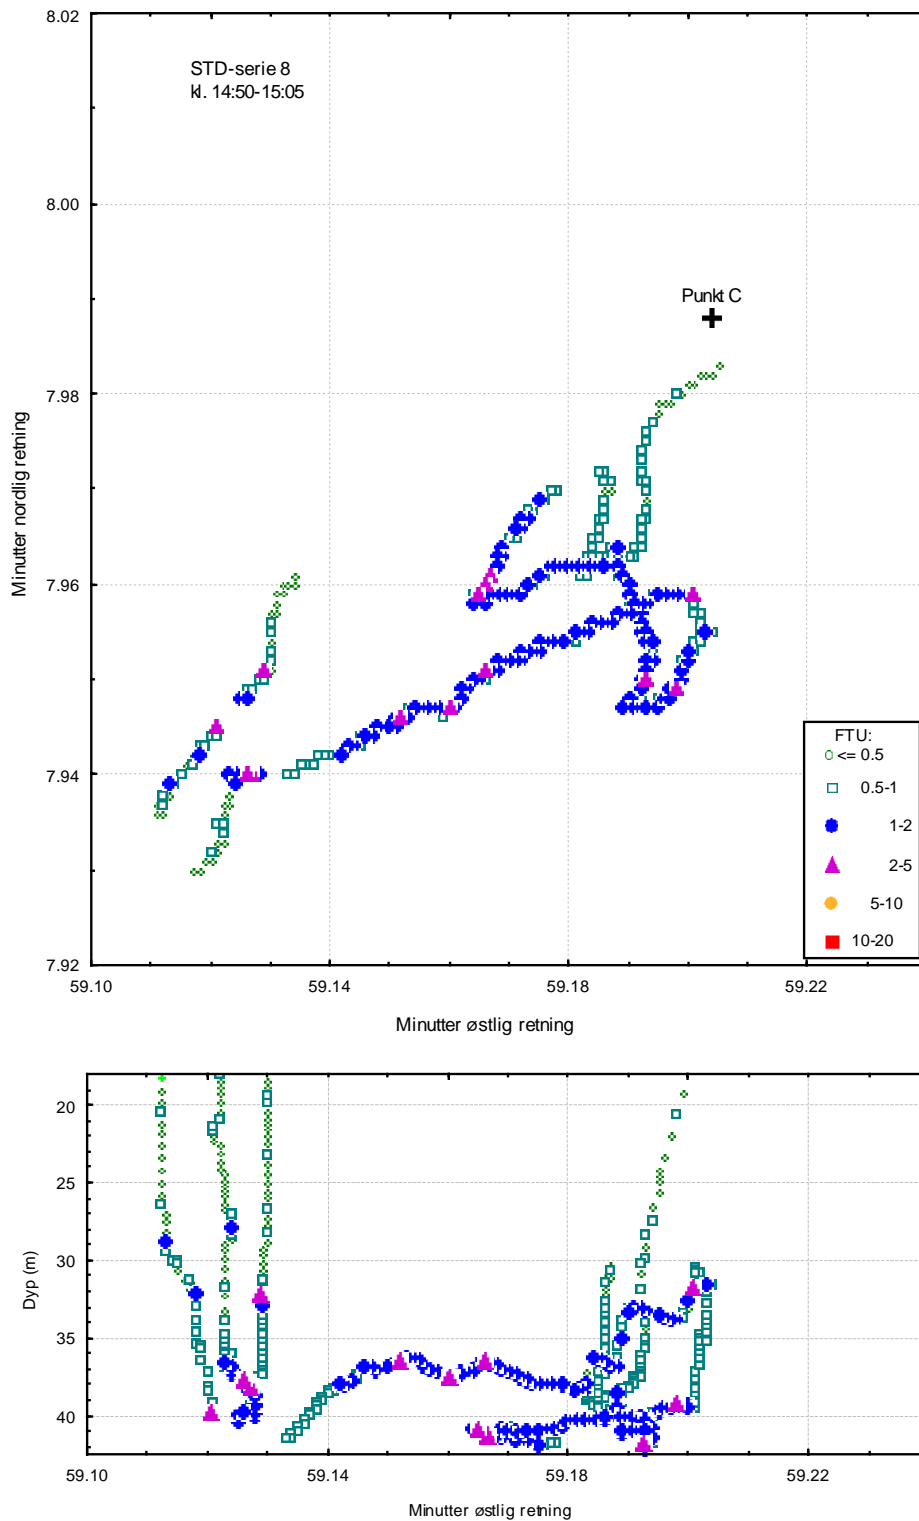
Figur 22. Resultat av STD-søk i serie 8 ved ankringspunkt B. Den øverste figuren viser turbiditet (FTU) som funksjon av posisjon. Nederste figur viser de samme data mot østlig retning - med samme skala som ovenfor - og med dyp på vertikal akse.

Også her ble det kjørt søk med STD. Resultatene for serie 8 er vist i **Figur 22** og for serie 9 i **Figur 23**. Strømmen ved strømmåleren gikk da i nordvestlig retning, men også her har vi mest målinger i sørvestlig retning. Serie 8, tatt rett etter ankringen, viser noe forhøyet partikkelkonsentrasjon et stykke fra ankeret, opp til 2-5 FTU enkelte steder, og 1-2 FTU over større områder, i 30 til 40 m dyp. Serie 9, som ble tatt en time senere, etter at ankeret var tatt opp, viser høyere partikkelkonsentrasjoner, mere

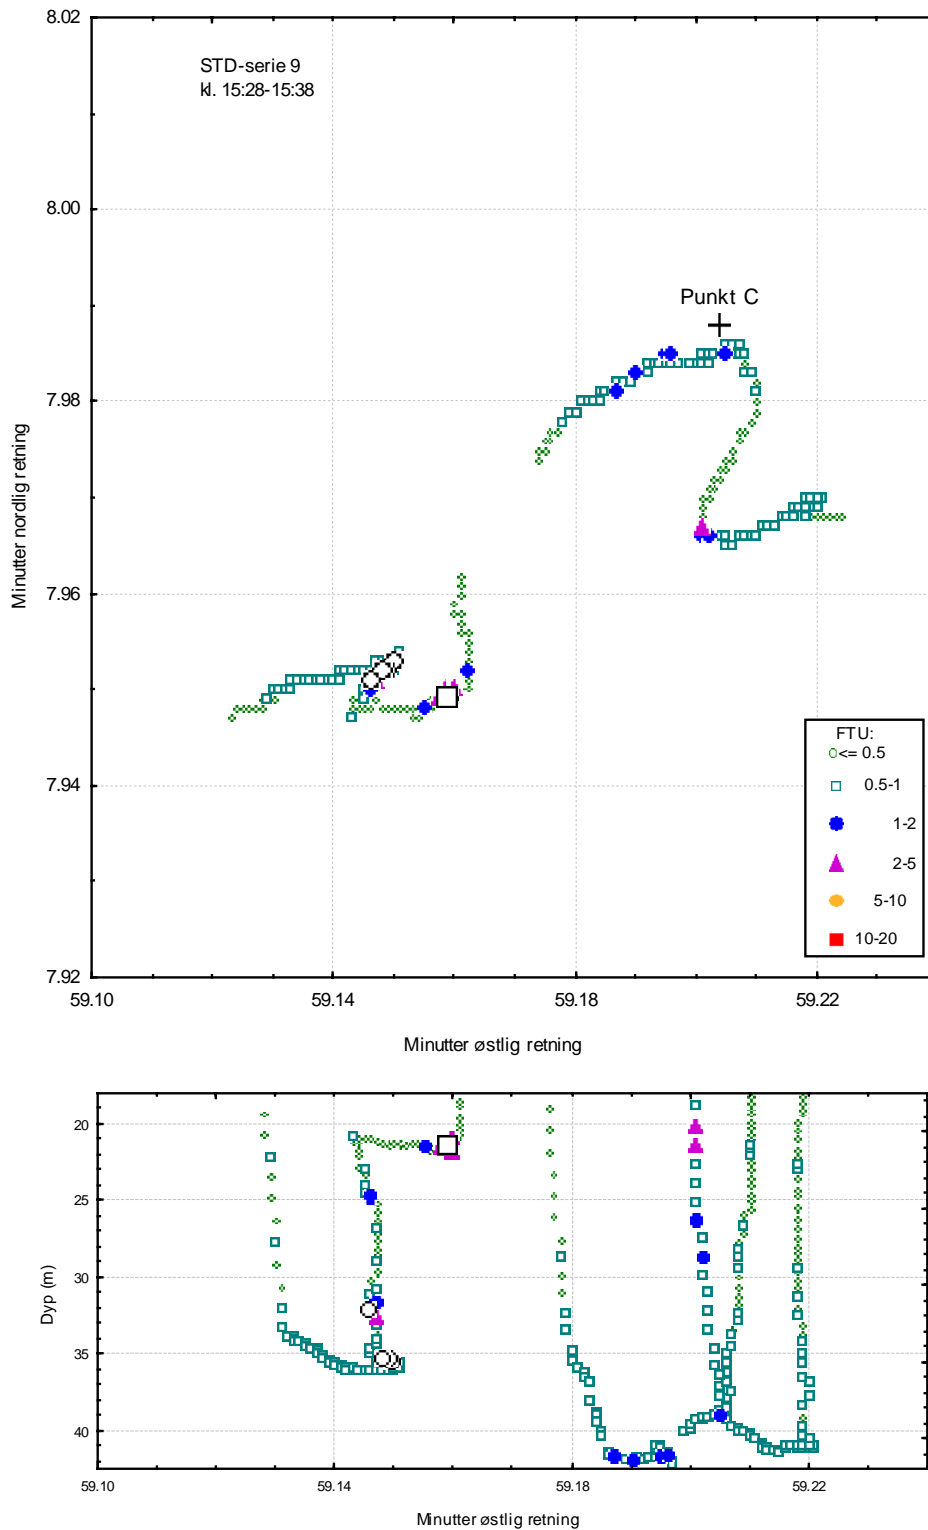
Figur 23. Resultat av STD-søk i serie 9 ved ankringspunkt B. Den øverste figuren viser turbiditet (FTU) som funksjon av posisjon. Nederste figur viser de samme data mot østlig retning - med samme skala som ovenfor - og med dyp på vertikal akse.

flekkvis, og fordelt høyere opp i vannmassene, med store konsentrasjoner både i 33-35 m dyp og i 20-22 m dyp. Det var også noe forhøyet konsentrasjon omkring 35 m nær ankringspunktet. I dette tilfelle ble det ikke brukt ROV, så partikkelinnholdet her kan bare skyldes ankeret og kjettingen. Målingene stemmer kvalitativt godt med videoopptaket av kjettingen på vei opp; det virker rimelig at en kan få flekkvis høye partikkelkonsentrasjoner høyt opp i vannmassene når sedimentene i inne i kjettingløkkene løsner.

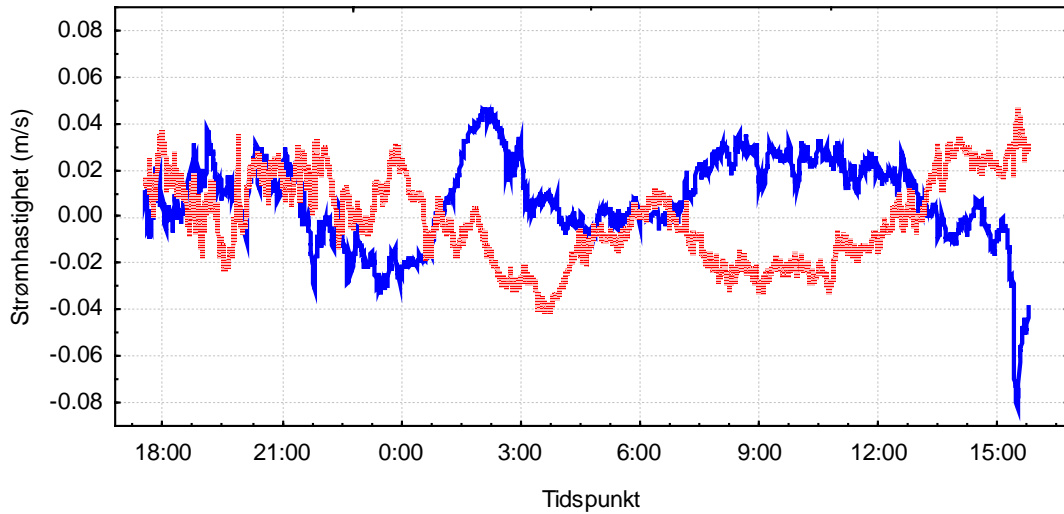
Figur 25. Måling av strøm i 35 m dyp nord for Myrodden mellom ca. 1730 den 1.12.02 og ca. 1545 den 3.12.02. Strømmen er dekomponert i nord-sør og øst-vest komponent. Bevegelse mot hhv. sør og vest er gitt negativt fortegn.

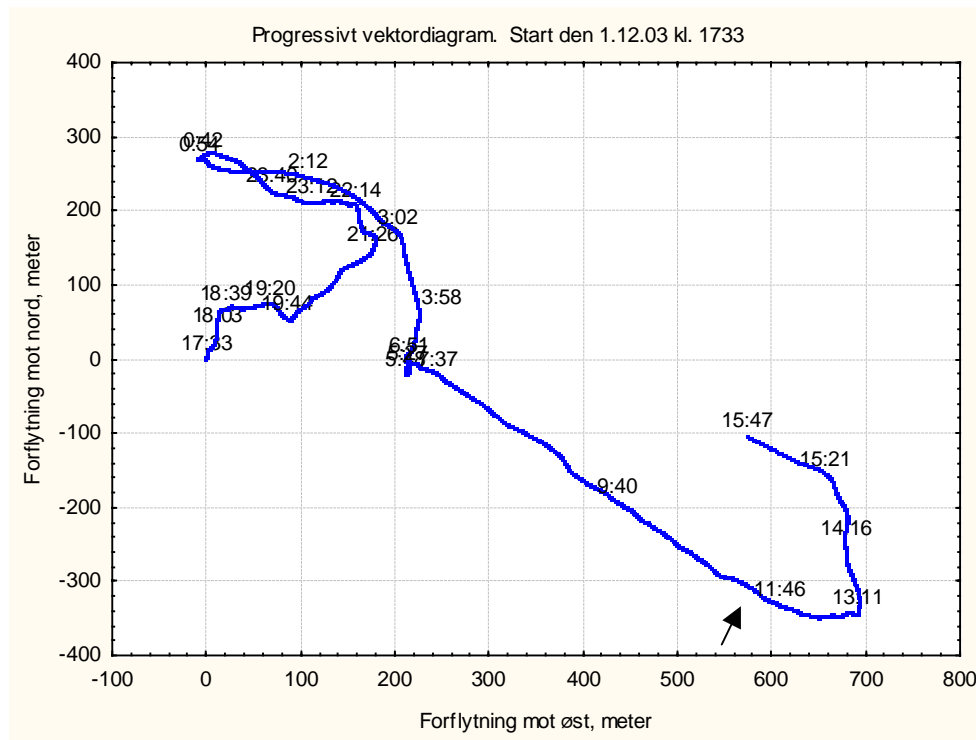
Figur 26. Progressivt vektordiagram for strømmen i 35 m dyp nord for Myrodden. Målingene startet 1.12.02 kl. 1733 og ble avsluttet 2.12.02 kl. 1547. Figuren viser at strømrretningen først var nordøstlig, for deretter å dreie mot nordvest. Omkring en time etter midnatt skiftet strømmen mot sørøst for så å dreie mot nord omkring 12 timer senere.
