RAPPORT LNR 4911-2004

**Hesnes og Morholt
fyllplasser, Grimstad
kommune**

Oppfølgende undersøkelser i 2004

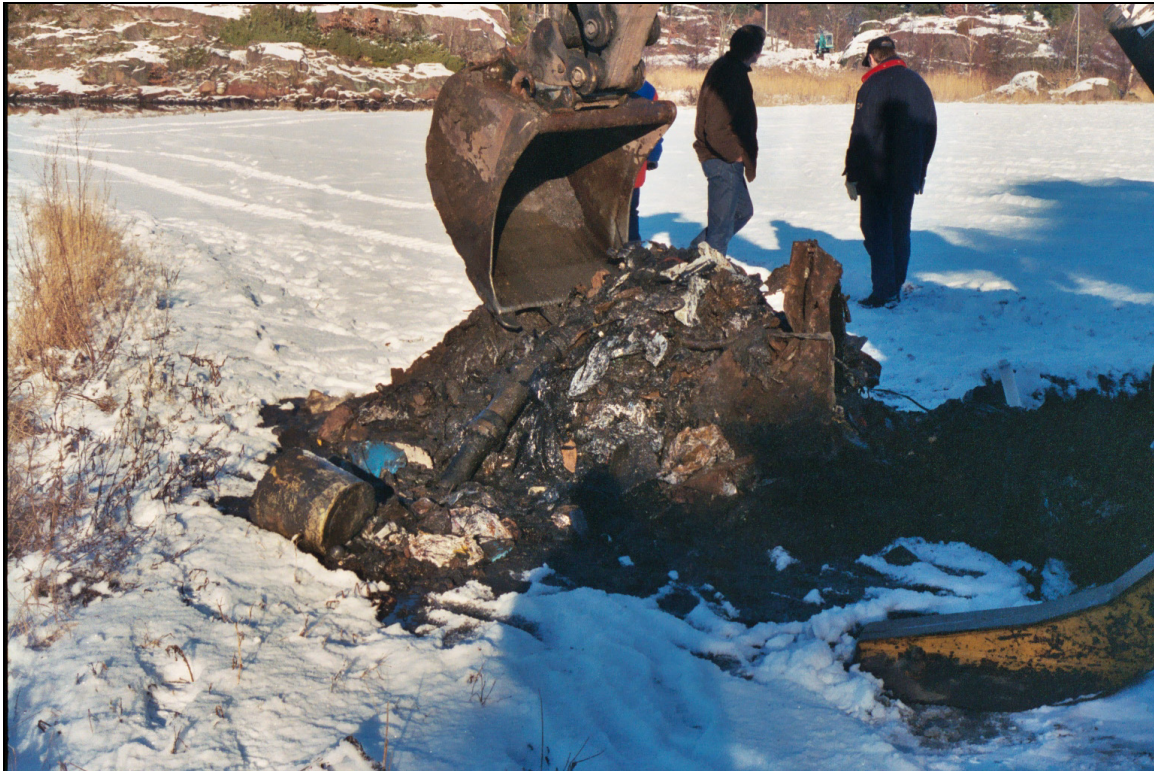
Figur 2. Graving av prøvesjakt i utkanten av Hesnes deponi 12.02.2004. Foto: Eigil Iversen

I forbindelse med nedsetting av grunnvannsbrønnen i februar 2004 ble det gravet en sjakt i deponiet. Massene på dette stedet bar preg å være blandet kommunalt avfall og besto for en stor del av plastposer, annen emballasje av glass og plast, trevirke og metallholdig avfall. Avfallet var lite nedbrutt som figur 2 viser.
