RAPPORT LNR 5047-2005

## Bryggen i Bergen

Vassinntrenging i fundament og  
bolverk

Resultat av målingar  
vinteren/våren 2005

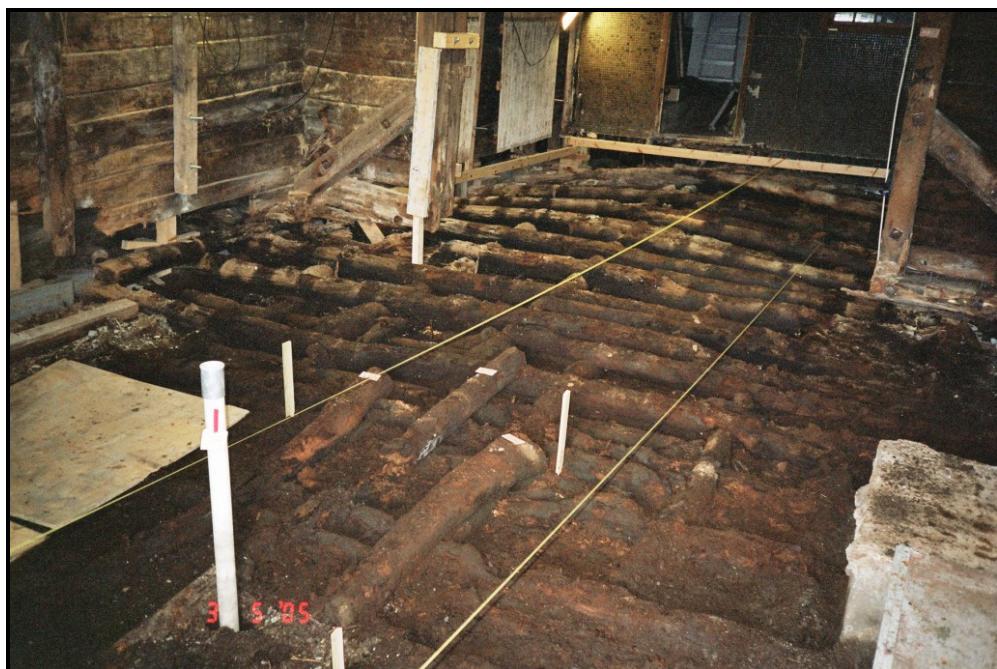
**Figur 3.** Rehabilitering av skadd bolverk i fiskebutikken, mai 2005. Opprinneleg tregolv og betong/fliser på toppen er fjerna. Brønn MB9 i forgrunnen.

I samband med det forestående restaureringsarbeidet av fundament/bolverk i fiskebutikken i Holmedalsgården blei NIVA kontakta av Prosjekt Bryggen i november 2004 for å bli orientert om problema med vassinntrenging. Springfloa (**Figur 2**) går der avogtil opp i bolverksfundamenta og tidvis inn i sjølve bygningane. Dette medfører utvassing of forrotning av fundamenta og det tømra bolverket (**Figur 3**).

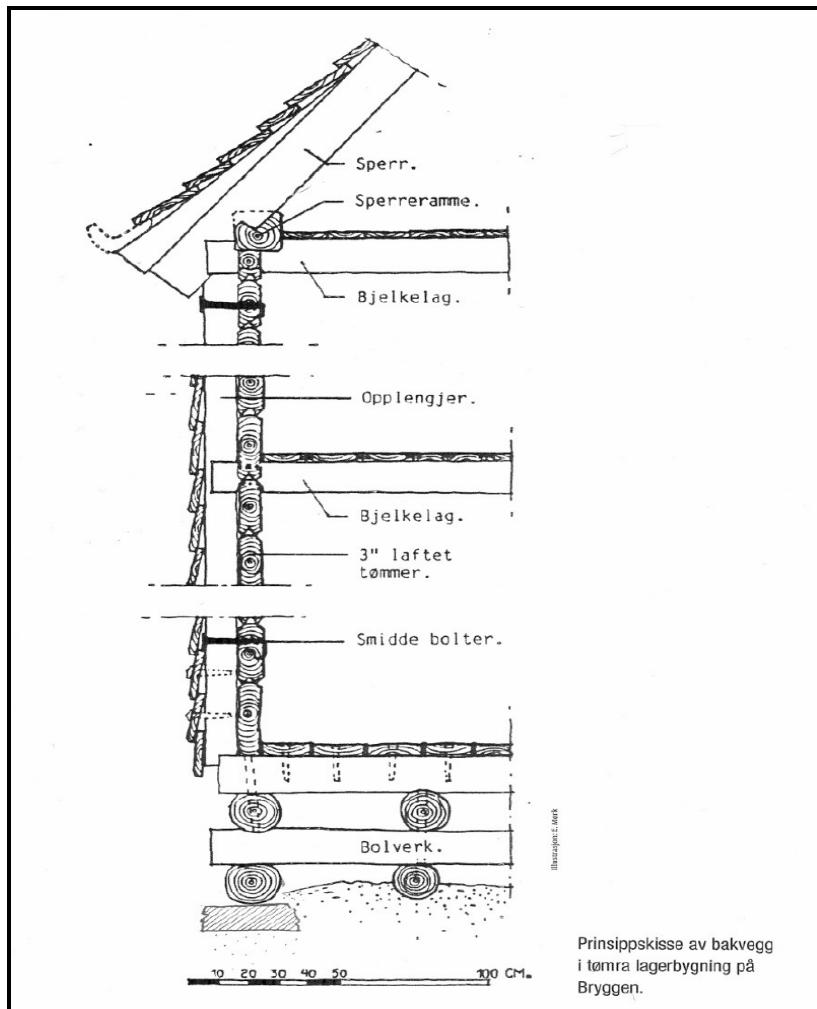
**Figur 4.** Skisse av bolverksoppbygging og lafting (illustrasjon: Stiftelsen Bryggen/Hordaland Fylkeskommune).

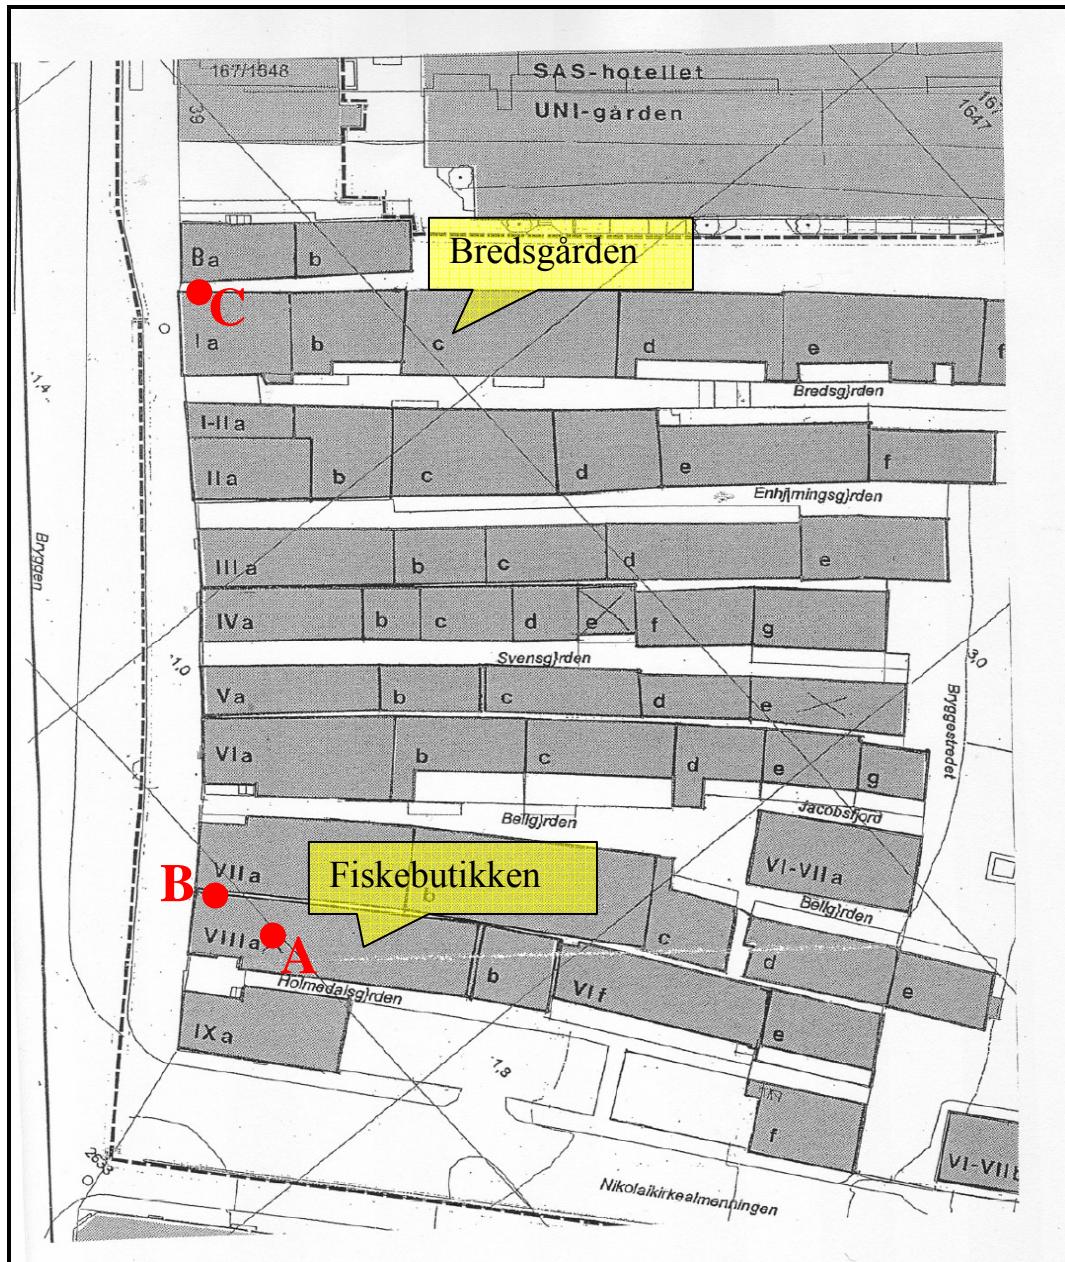
**Figur 5.** Oversiktskart over bygningsmassen på Bryggen, med dei aktuelle måleposisjonane desember 2004 – mai 2005 inntekna. A: Brønnen i fiskebutikken (MB9). B: Dråpefallet ved fiskebutikken. C: Dråpefall Bredsgården.

Det var tre hovedposisjonar for måling (**Figur 5**). Posisjon A var fiskebutikken (Holmedalsgården), i den ferdigbora brønnen (brønn MB9) som m.a. Nationalmuseet i København og NOTEBY hadde etablert for prøvetaking. Posisjon B var i dråpefallet langs nordvegen av fiskebutikken, nær bygningsfronten. Posisjon C var i dråpefallet langs nordveggen av Bredsgården, mot SAS-hotellet.

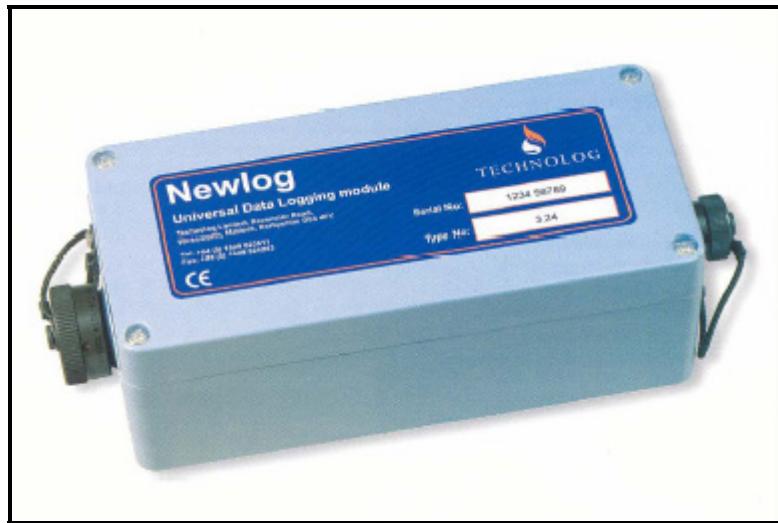
**Figur 6.** Loggar for vannstandsdata. Trykksensoren hang i den tilkopla kabelen ned i brønnen. Sensoren var luftrykkskompensert (direkte kontakt med luft).

Måling av vannstandsnivå i posisjon A, brønn MB9 i fiskebutikken kom i gong 8. februar 2005. Sensoren blei slakka ned i målebrønnen til botn, og holt opp nokre centimeter. Avstand mellom sensor og brønntoppen var 290 cm. **Figur 6** syner dataloggaren, og **Figur 7** syner ei skisse av dette måleopplegget. **Figur 8** viser eit foto av brønnrøret. Absolutt-nivået av bønnen (brønntoppen) er oppgitt til 1,64 m o.h. (Rory Dunlop NIKU, pers. info). Sensoren låg dermed ca -1,26 m under havnivå. Typiske måleverdiar for høgd av vannsøyle over sensoren (rådata) låg i intervallet 1,3 – 1,6 m.

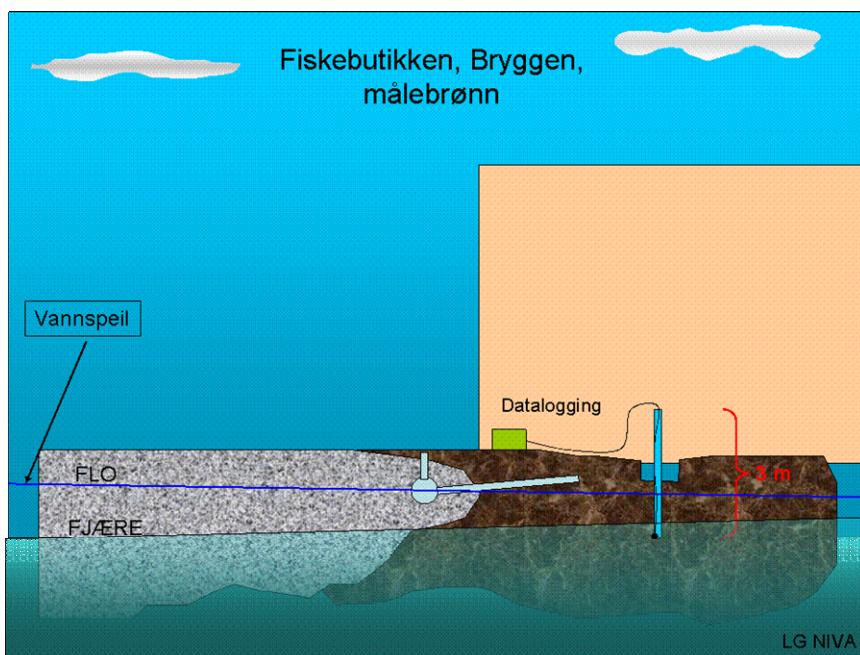
**Figur 7.** Skisse av måleopplegget for vannstand i brønnen i fiskebutikken. Toppen av brønnen er målt til 1,64 m o.h.

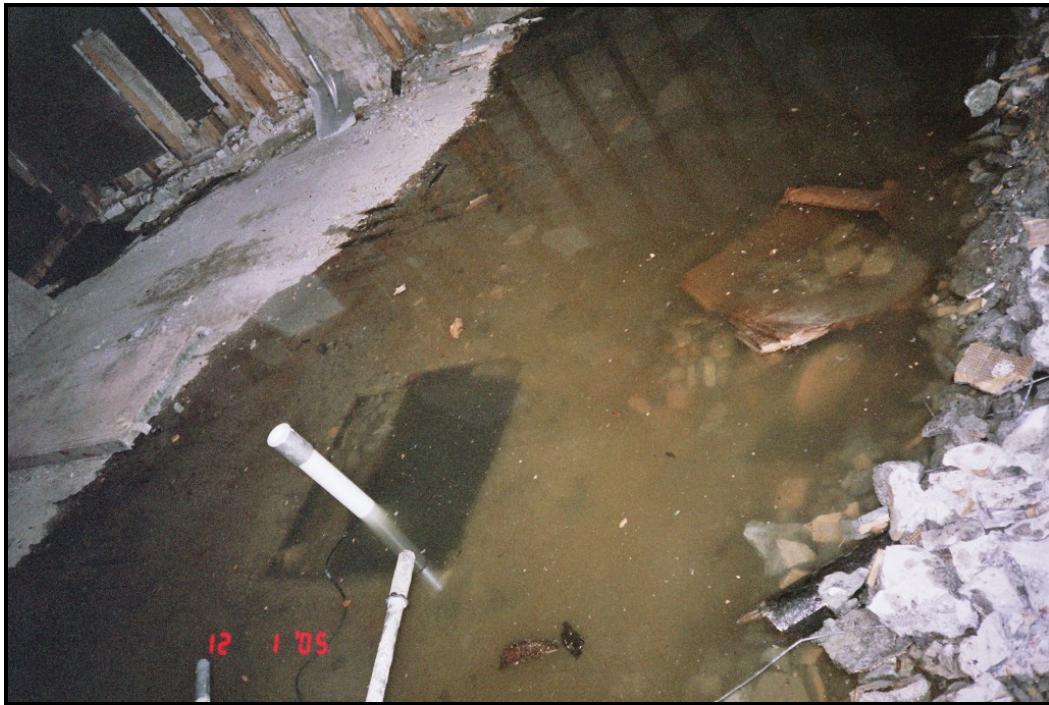
**Figur 8.** Frå fiskebutikken under springfloa 12. januar 2005. Vannstandsmålaren (sensoren) blei etter dette plassert ned i målebrønnen (brønn MB9). Manuell måling av salinitet blei også gjort i denne brønnen i perioden 10. mars – 29. april 2005.

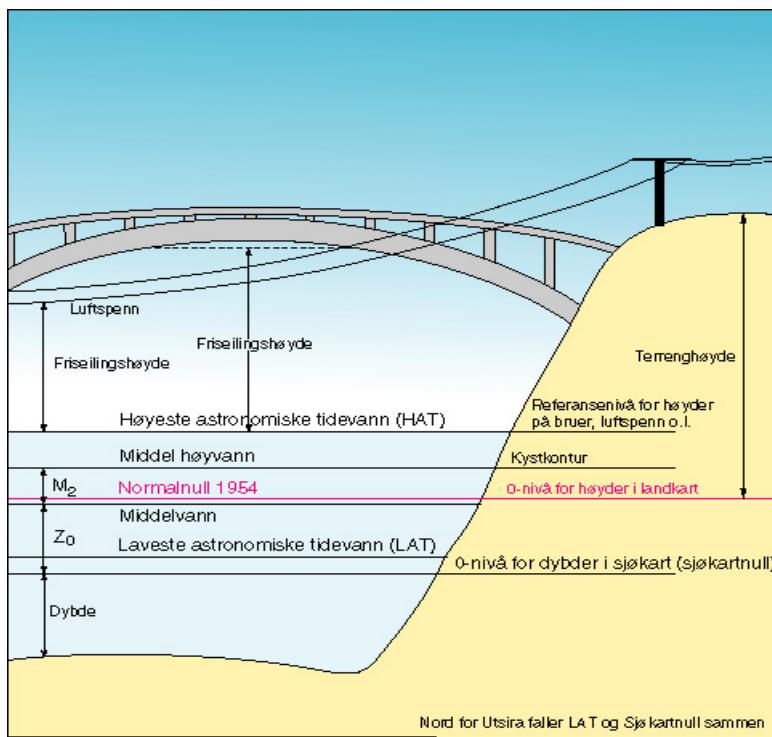
**Figur 9.** Illustrasjon av Sjøkartverkets ulike definisjonar og uttrykk i samband med vannstand.  
Kjelde: Norges Sjøkartverk/Statens Kartverk. Avstand mellom normalnull og middelvannstand er i dag ca 1 cm.

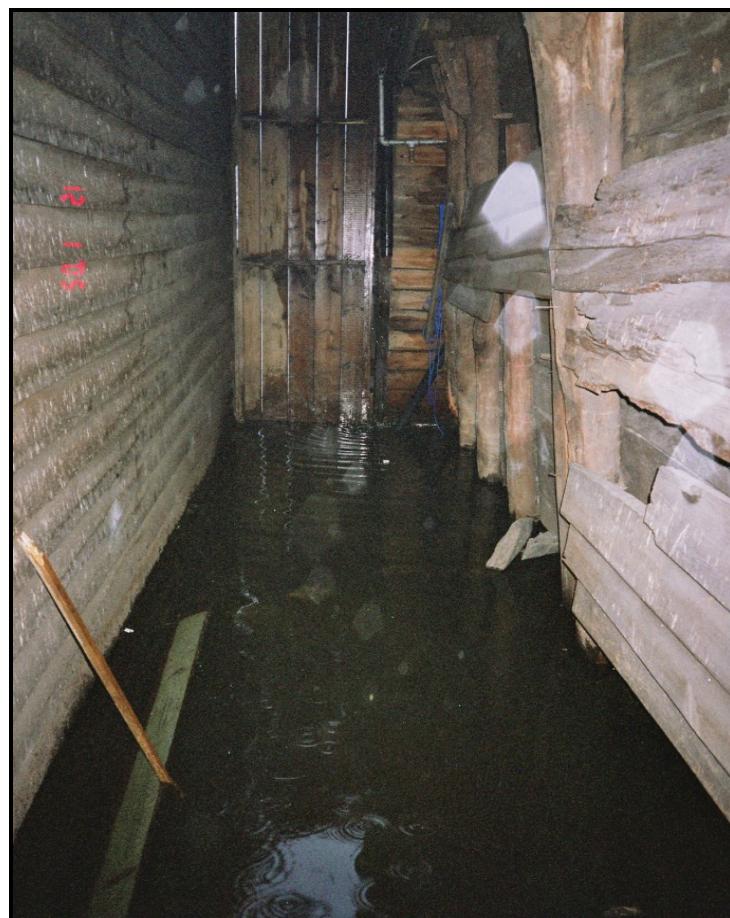
**Figur 10.** Fotografi frå dråpefallet ved nordsida av Bredsgården under springfloa 12. januar 2005. fotografiet er tatt bakfrå, i retning Vågen. Vannstanden i bygningsfronten var ca  $\frac{1}{2}$  m. Ein av NIVAs måleinstrument (posisjon C, SD200 sonde) var plassert her.

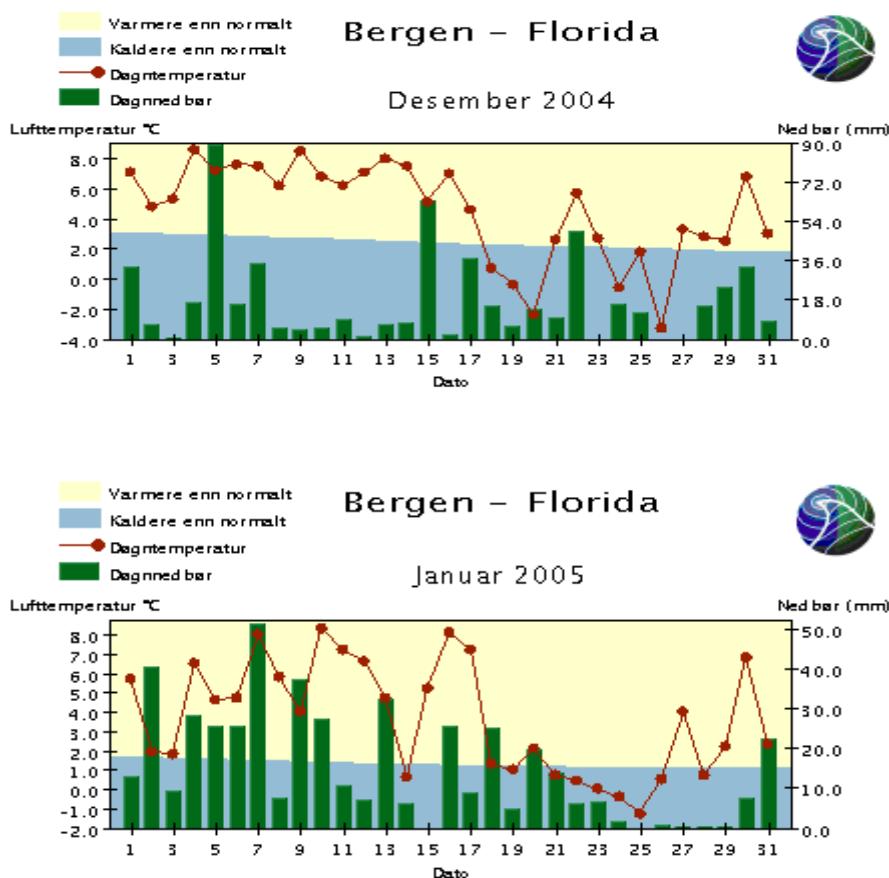
**Figur 11.** Meteorologiske data frå Bergen (Florida) for perioden desember 2004 –januar 2005. Data for perioden februar-mai 2005 er synt i vedlegg.

Døgn-verdier for meteorologiske data frå Bergen/ Florida for perioden desember 2004 - mai 2005 er synt i Vedlegg A. Kjelde er Meteorologisk institutt. **Figur 11** syner målingane frå desember 2004 og januar 2005. Desse opplysningane blir vesentlegast vurdert i relasjon til våre måledata (i disksusjon). Begge månadane hadde nedbør over normalen, som er 235 mm (7,6 mm/døgn) for desember og 190 mm (6,1 mm/døgn) for januar.

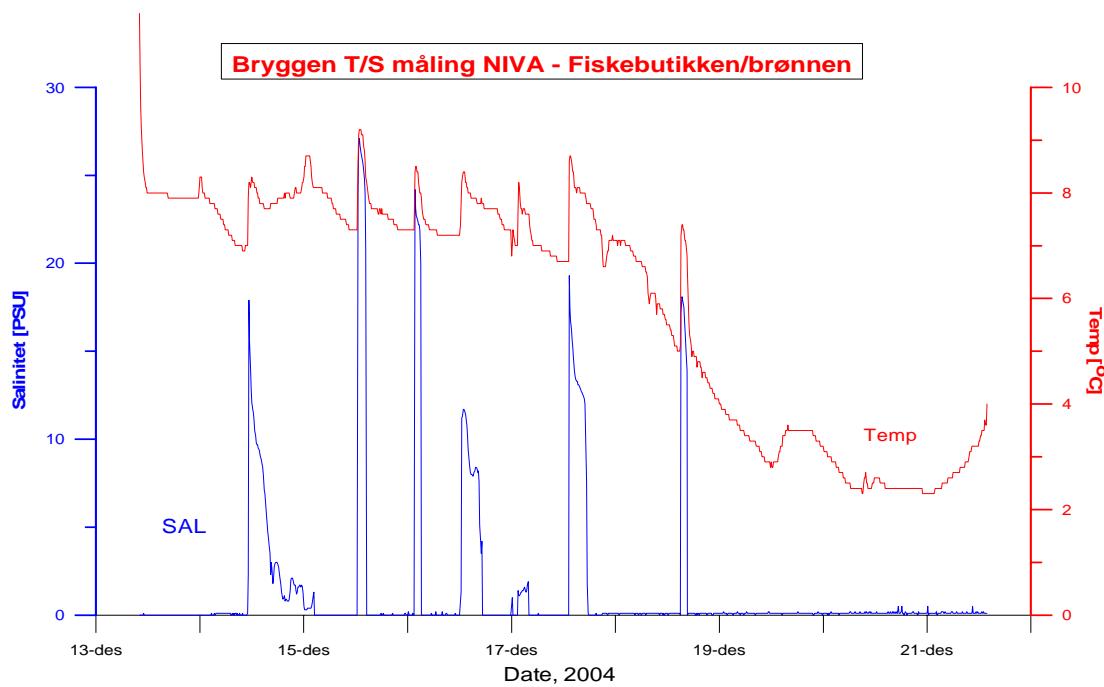
**Figur 12.** Målt salinitet og temperatur i posisjon A, fiskebutikken, 13. – 21. desember 2004.

Alle måleinstrumenta i posisjon A, B og C fanga opp episodene med spingflo og overvatn i desember og januar. Resultata frå målingane i desember er synt i figurane **Figur 12-Figur 16**. Nokre av episodene var assosiert med kraftig nedbør, og spørsmålet oppstod på nytt om kor salt/ferskt dette vatnet er – om det kan bestå av regnvatn, evt tilbakeslag frå kummane i forkant av Bryggen.

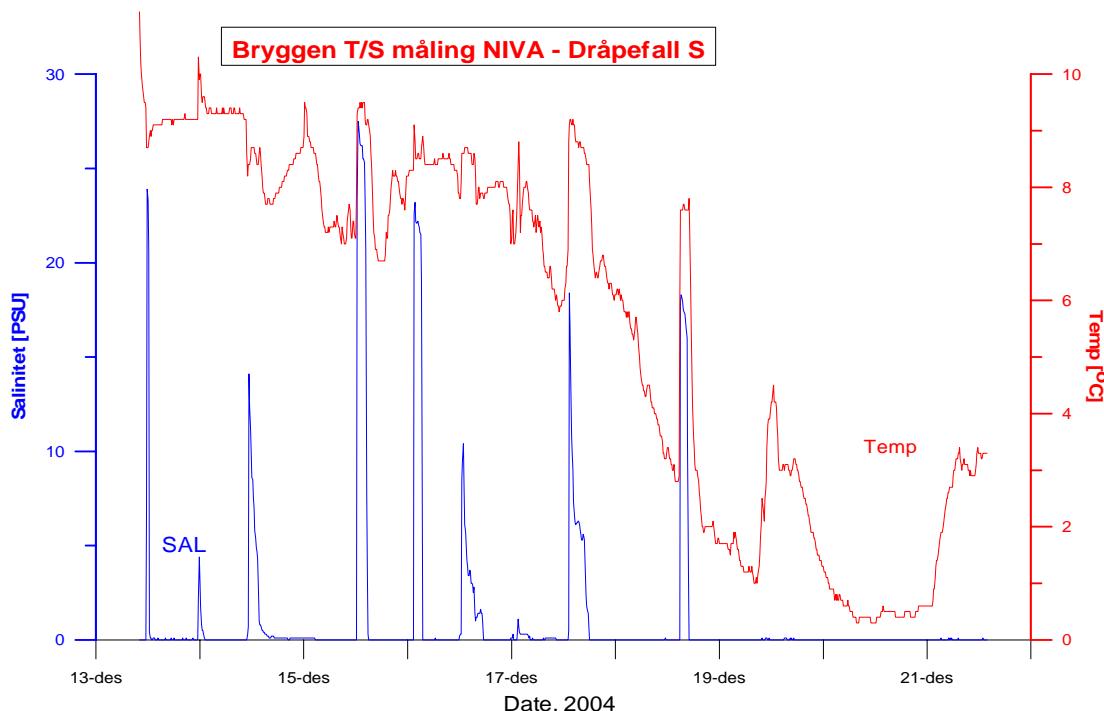
**Figur 13.** Målt salinitet og temperatur i posisjon B, i dråpefallet N for fiskebutikken, 13. – 21. desember 2004.

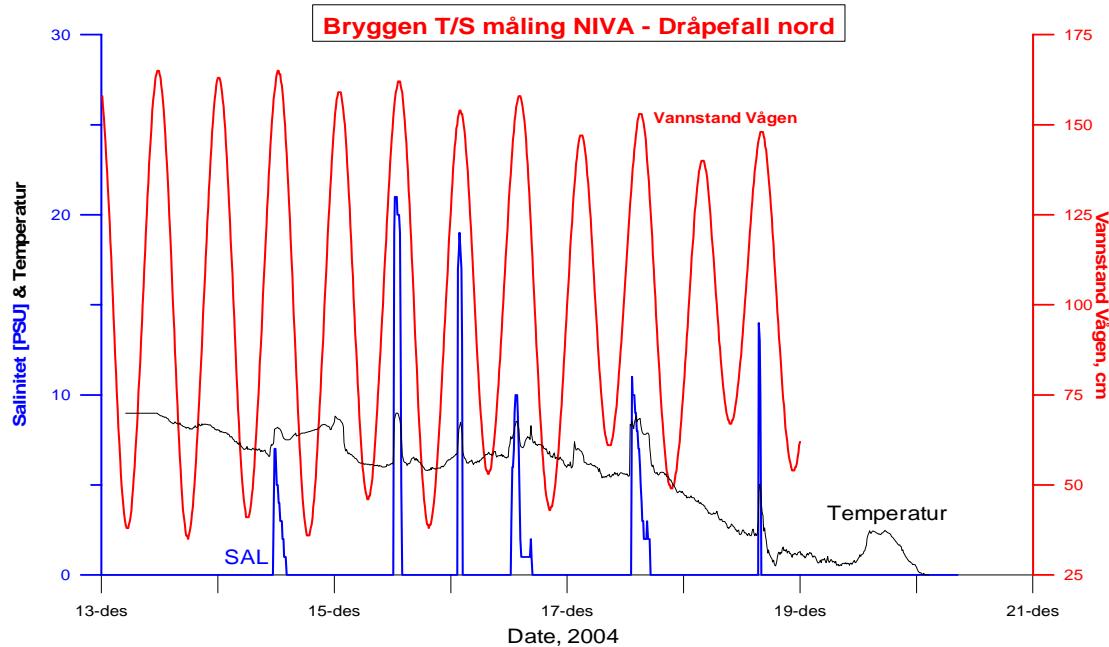
**Figur 14.** Målt salinitet og temperatur i posisjon C, i dråpefallet ved Bredsgården, 13. – 21. desember 2004. Kurve for vannstand er også inkludert.

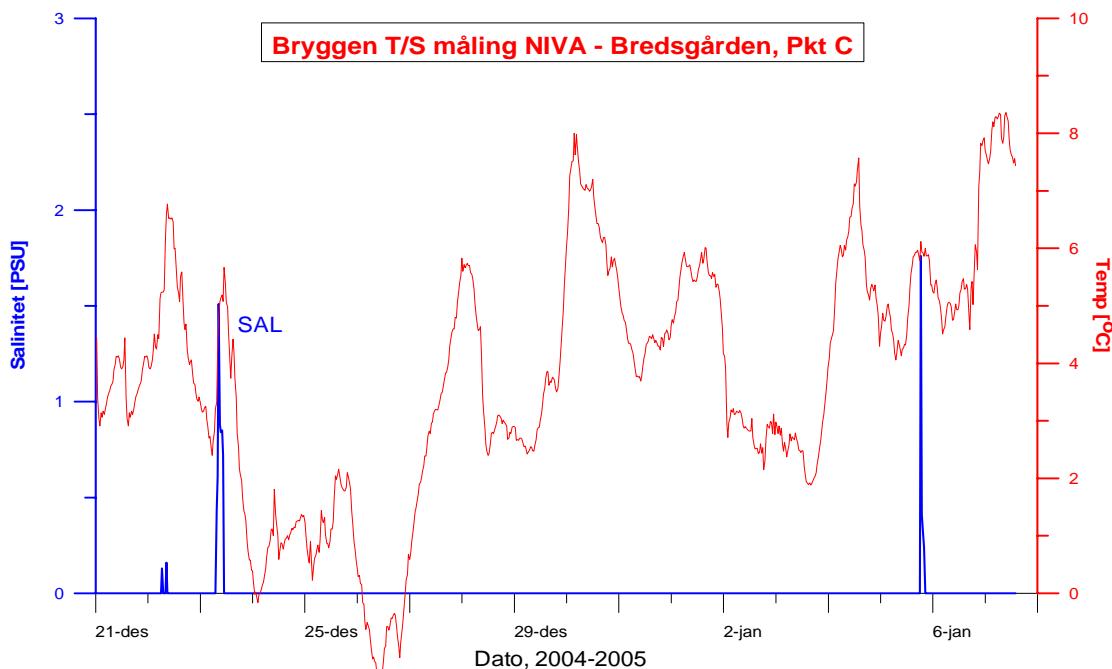
**Figur 15.** Måling i dråpefallet ved Bredsgården (målepunkt C). Periode 21. desember 2004 - 7. januar 2005.

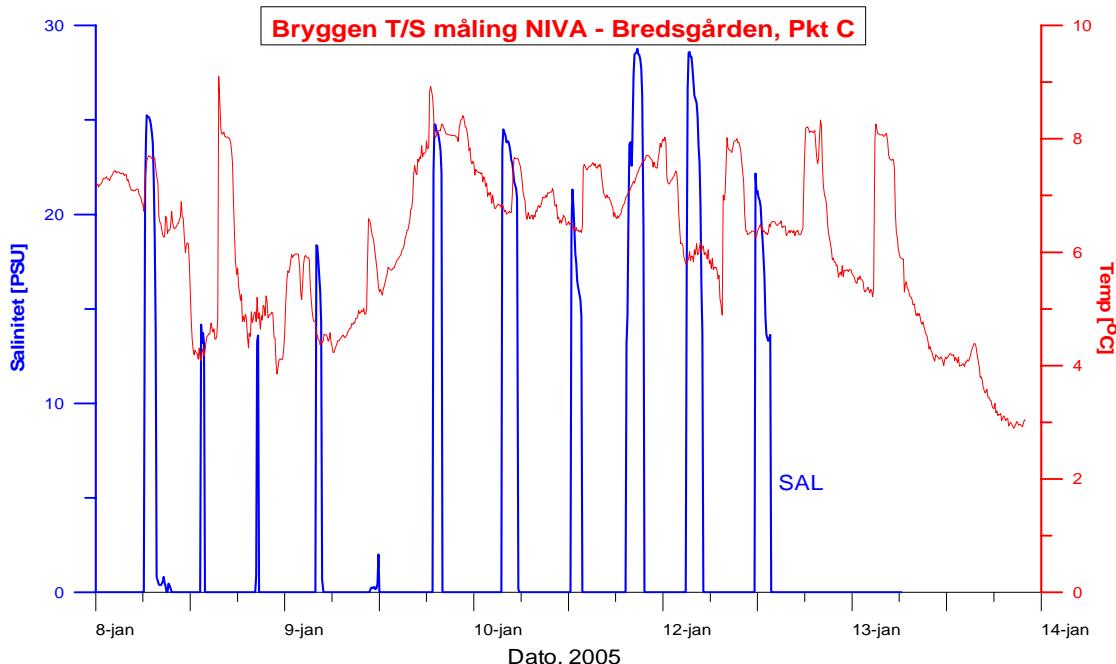
**Figur 16.** Målingar i dråpefallet ved Bredsgården (målepunkt C). Periode 8. - 14. januar 2005.

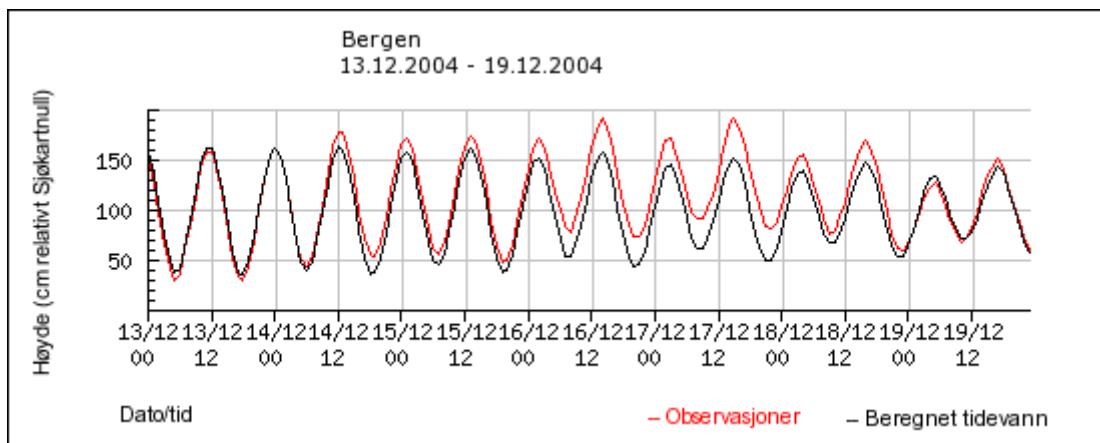
**Figur 17.** Observeert og predikert vannstand i Vågen, 13.-19. desember 2004 (Kjelde: Norges Sjøkartverk).

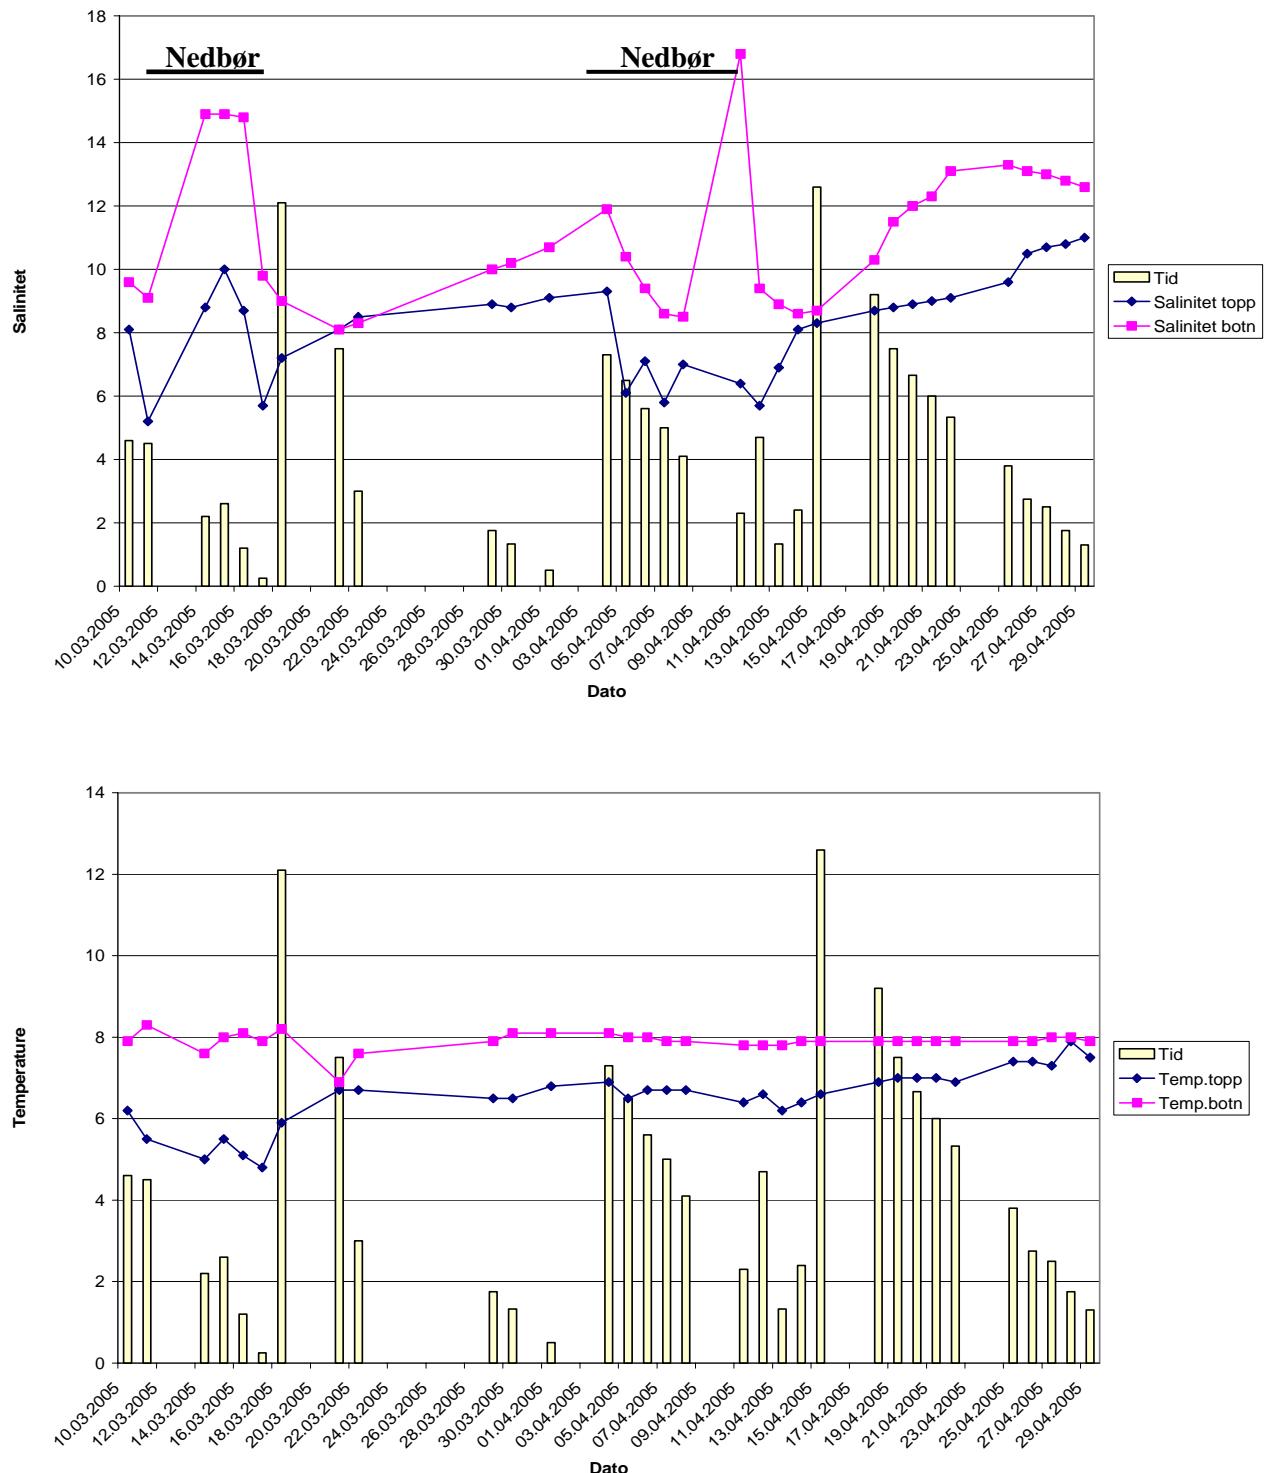
**Figur 18.** Registreringar av salinitet (øverste graf) og temperatur i posisjon A, MB9, i perioden 10. mars-29. april 2005. Topp: Måling i overflatenivået i brønnen, Botn: Måling i botnen av brønnen. Tid (søyler): Antal timer ved måletidspunktet sidan siste lågvatn.

Vatnet i brønnen var i regelen lagdelt (sjikta), ved at overflatesaliniteten oftest var lågare enn verdien ved botn (differanse typisk 2-3 PSU). Ved eit par høve (22.-24. mars og 15. april var det liten/ingen skilnad i verdiane).

Temperaturen varierte i tid mellom 5 og 8,5 °C, berre svakt aukande utover i måleperioden. Verdiane i botnen var gjennomgående 1-2 grader høgare enn i toppen – og differansen avtok utover i måle-perioden.

Nedbøren i Bergen i denne perioden varierte (Vedlegg A). Det var grovt sett to nedbørsrike perioder; 11. – 17. mars og 5.- 13. april, ellers var det lite/ingen nedbør. Saliniteten i botnen av brønnen i desse periodene hadde dei høgste verdiane i serien, særleg mot slutten av kvar nedbørsperiode. I overflata av brønnen var verdiane derimot lågare enn normalt i nedbørsperiodene. Overflatevatnet i brønnen var dermed meir markert sjikta i nedbørsperioder enn elles. I periodene utan medbør auka saliniteten gradvis med tida, i begge måledjup.

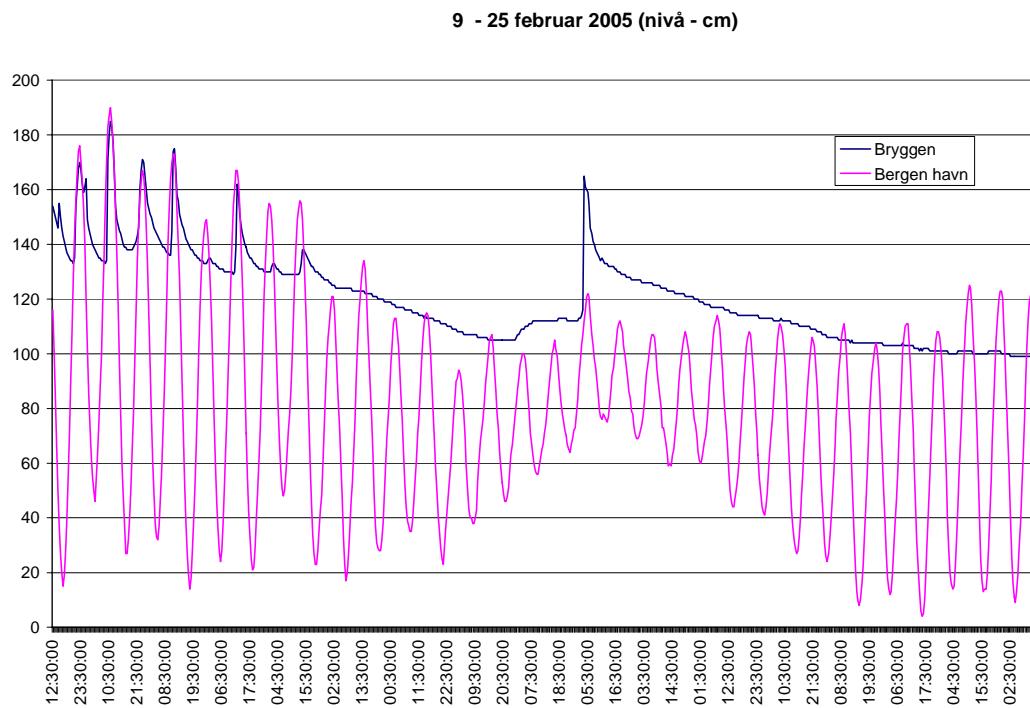
**Figur 19.** Målt vannstand i brønnen og i Vågen i perioden 9. – 25. februar 2005 (måleintervallet for NIVAs loggar var då 30 minutt- resten av serien har 10 minutt intervall).

Ved nokre høve, (18. februar; **Figur 19**, 3. – 6. mars; **Figur 20**; 16-21- mars; **Figur 22**.) var toppnivået i brønnen høgare enn flomålet i Vågen. Det framgår av nedbørs-data (Vedlegg) at 18. februar hadde 27,6 mm nedbør, etter ei veke med opphold. Også 16-17 mars hadde unormalt mykje nedbør; 49 mm den 17. mars. Desse situasjonane med høgare vassnivå på land enn i Vågen synes dermed ha ei kopling til mykje nedbør. Episodene var mest framtredande ved nippflo (liten forskjel mellom flo og fjøre).

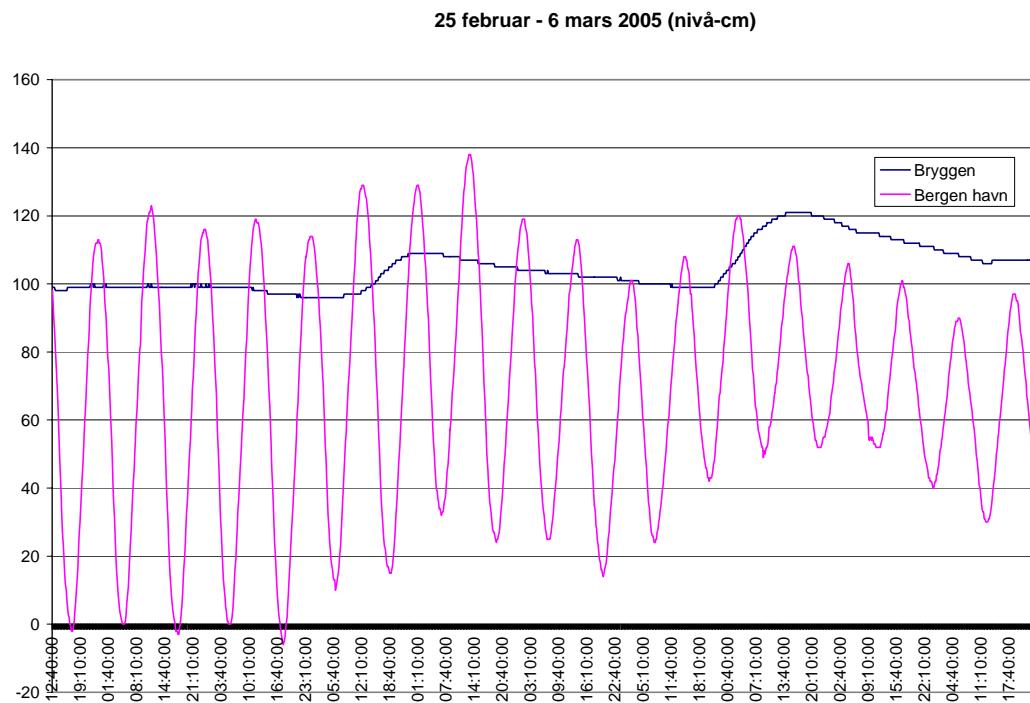
**Figur 20.** Målt vannstand i brønnen og i Vågen i perioden 25. februar – 6. mars.

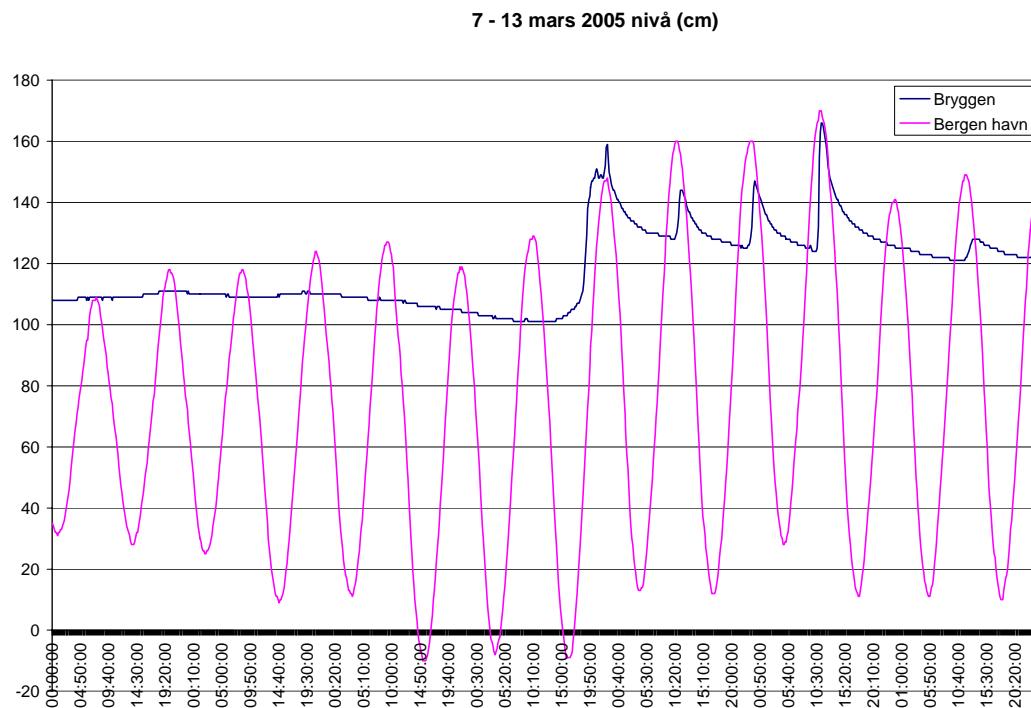
**Figur 21.** Målt vannstand i brønnen og i Vågen i perioden 7. – 13. mars.

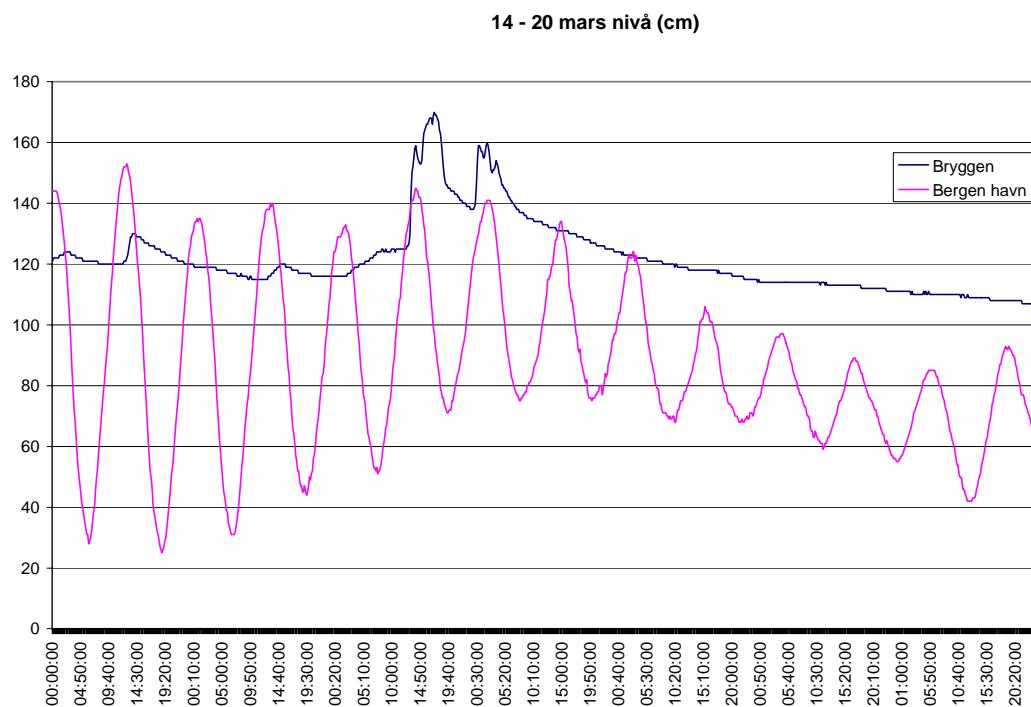
**Figur 22.** Målt vannstand i brønnen og i Vågen i perioden 14. – 20. mars.

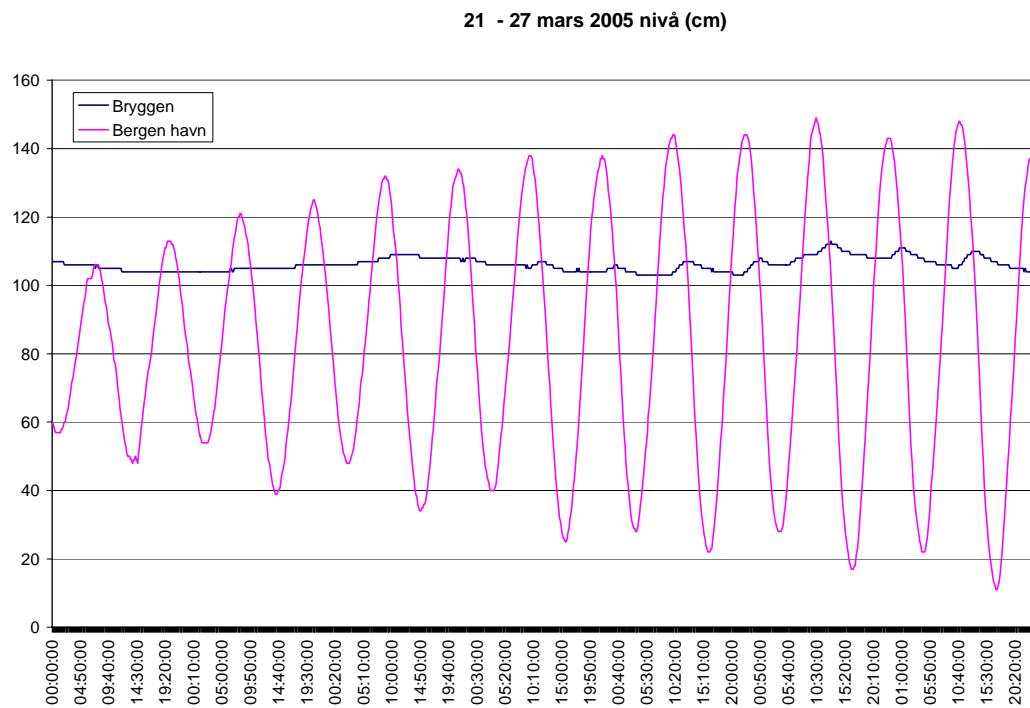
**Figur 23.** Målt vannstand i brønnen og i Vågen i perioden 21. – 27. mars.

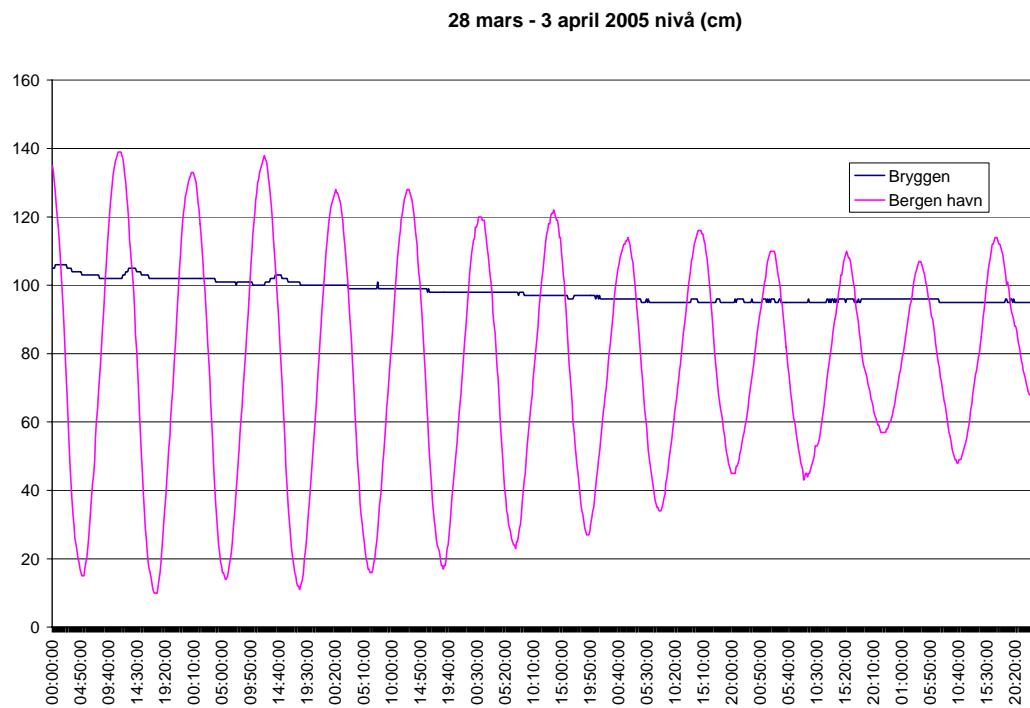
**Figur 24.** Målt vannstand i brønnen og i Vågen i perioden 28. mars – 3. april.

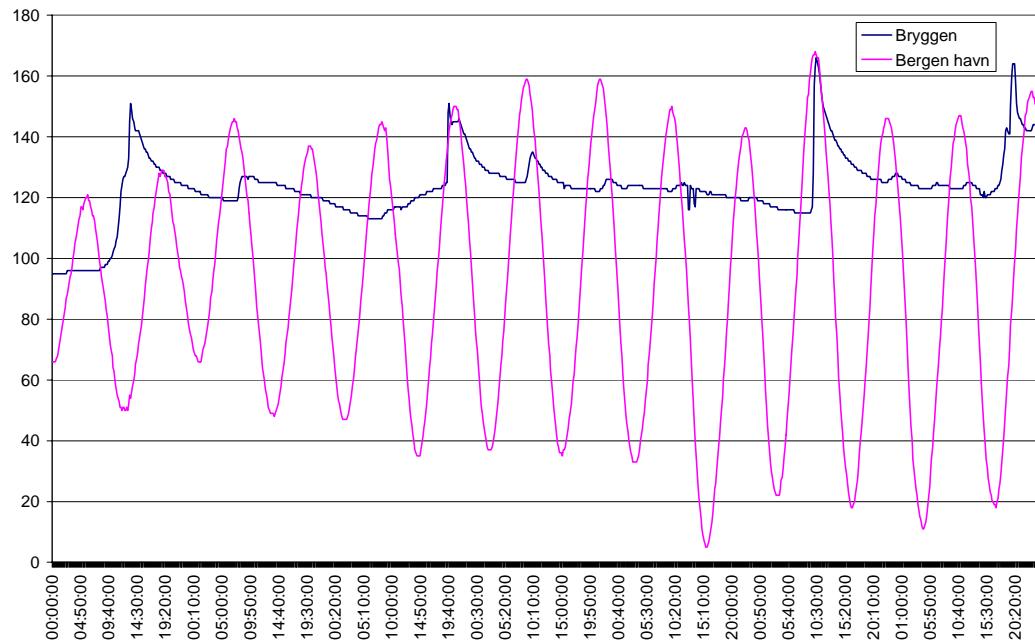
4 - 10 april 2005 nivå (cm)

**Figur 25.** Målt vannstand i brønnen og i Vågen i perioden 4. – 10 april.

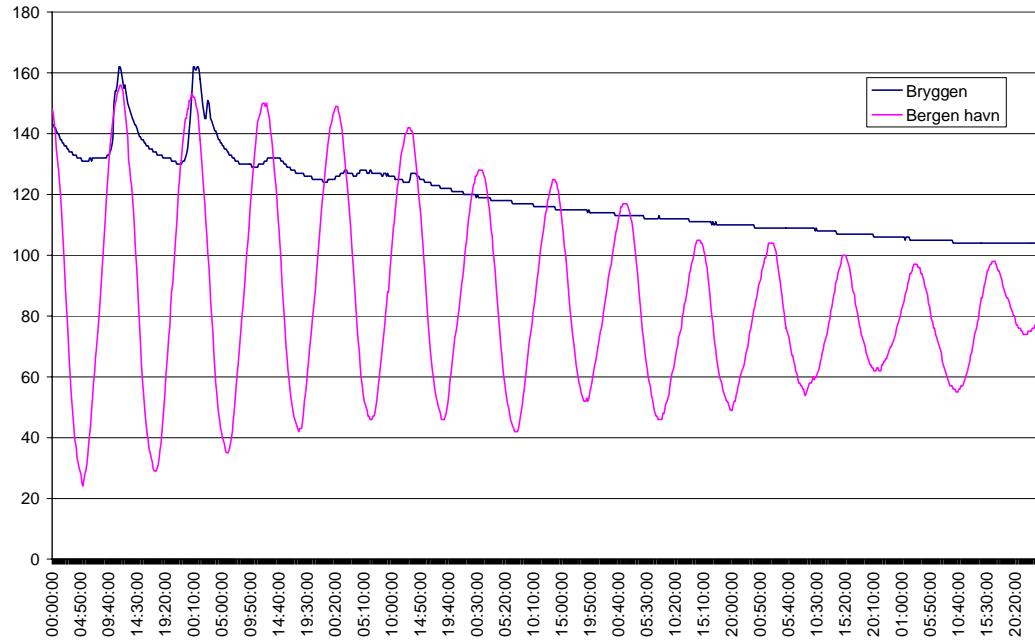
11 - 17 april 2005 nivå (cm)

**Figur 26.** Målt vannstand i brønnen og i Vågen i perioden 11. – 17. april.

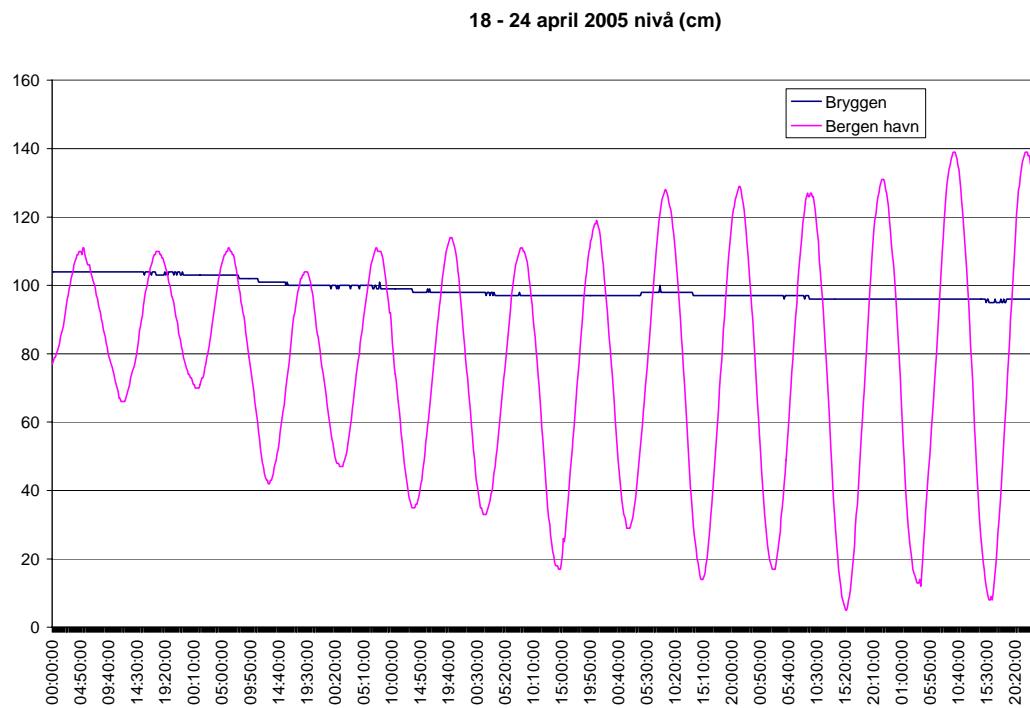
**Figur 27.** Målt vannstand i brønnen og i Vågen i perioden 18. – 24. april.

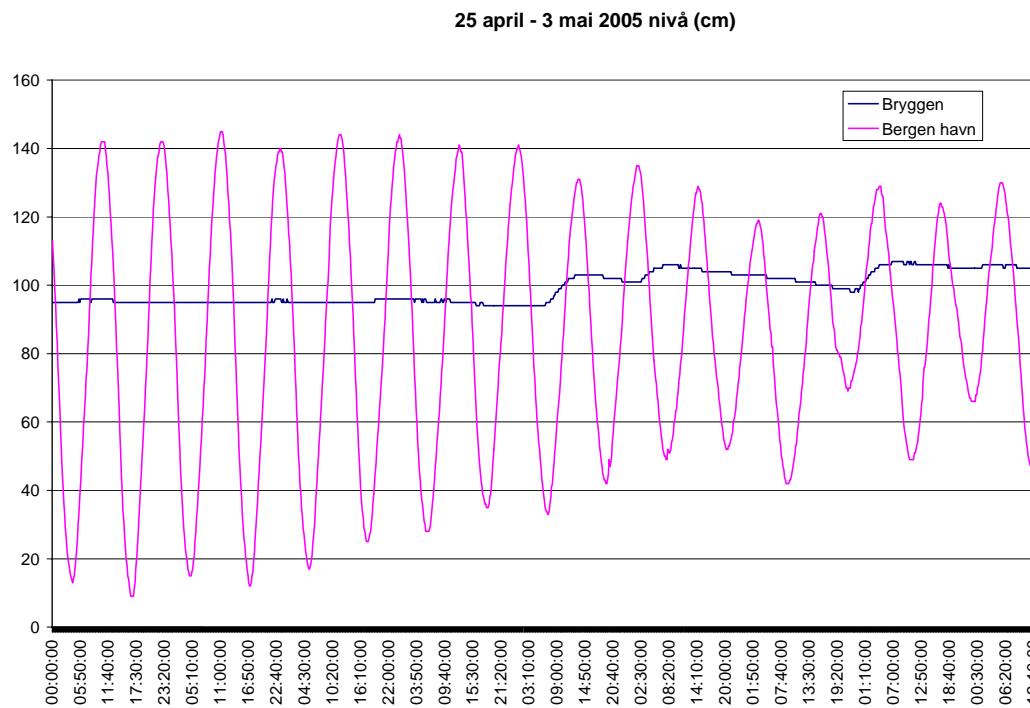
**Figur 28.** Målt vannstand i brønnen og i Vågen i perioden 25. april -3. mai 2005.

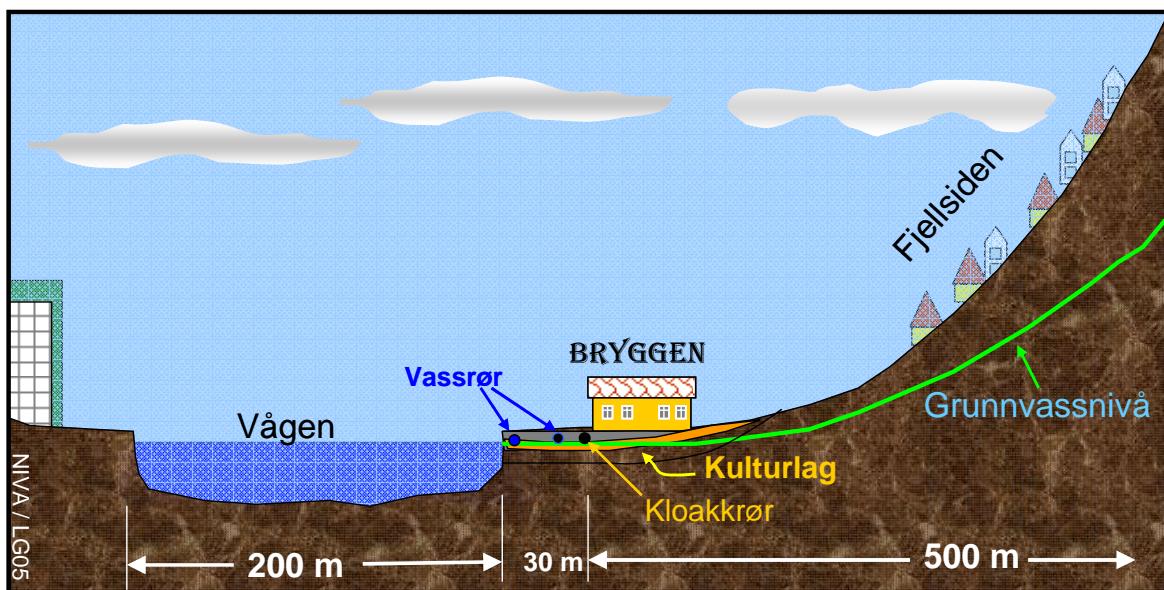
**Figur 30.** Illustrasjon av sannsynleg fordeling av grunnvass-nivået frå Bryggen og oppover fellsida.

Årsaken til siget i grunnen kan ligge delvis i den tilsynelatande raske utskiftinga/kommunikasjonen med Vågen. Dette kan stimulere oksidering (nedbryting) av organisk materiale i øvre deler av grunnen der oksygen kan kome til, enten direkte via lufta eller med nytt sjøvatn.
