RAPPORT LNR 5047-2005

## Bryggen i Bergen

Vassinntrenging i fundament og  
bolverk

Resultat av målingar  
vinteren/våren 2005

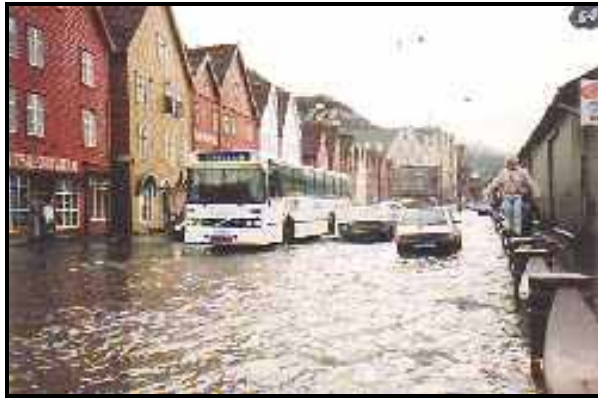
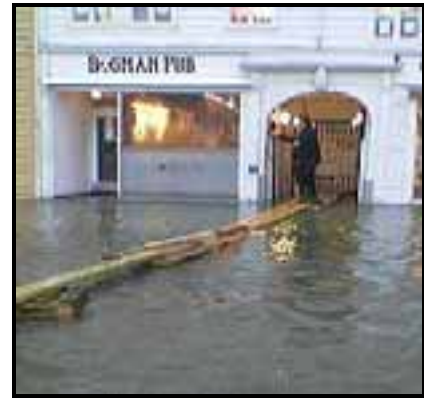
**Figur 2.** Bryggen under rekordspringfloa 27. februar 1990, og 12. januar 2005. Foto: Norges Sjøkartverk/BT.

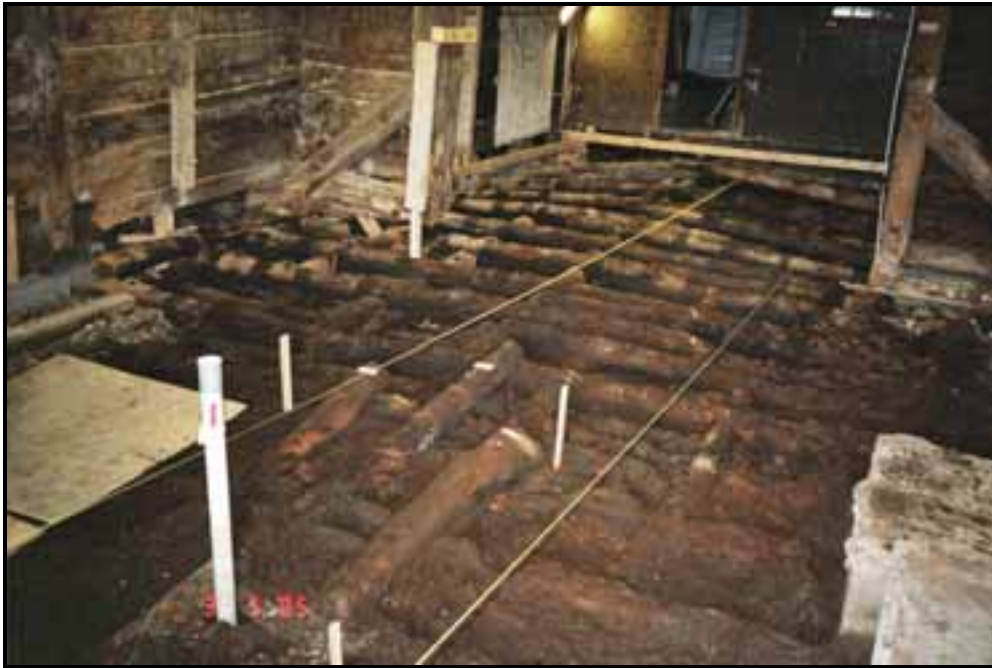
**Figur 3.** Rehabilitering av skadd bolverk i fiskebutikken, mai 2005. Opprinneleg tregolv og betong/fliser på toppen er fjerna. Brønn MB9 i forgrunnen.

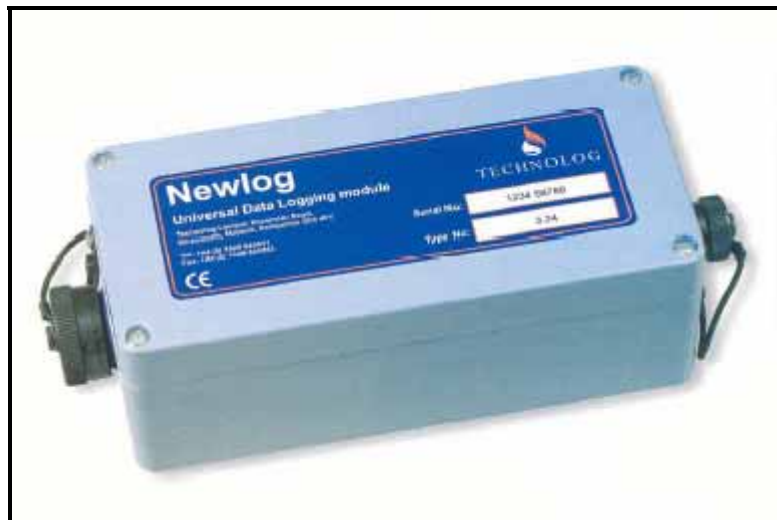
**Figur 6.** Loggar for vannstandsdata. Trykksensoren hang i den tilkopla kabelen ned i brønnen. Sensoren var lufttrykkskompensert (direkte kontakt med luft).

Måling av vannstands nivå i posisjon A, brønn MB9 i fiskebutikken kom i gong 8. februar 2005. Sensoren blei slakka ned i målebrønnen til botn, og halt opp nokre centimeter. Avstand mellom sensor og brønntoppen var 290 cm. **Figur 6** syner dataloggaren, og **Figur 7** syner ei skisse av dette måleopplegget. **Figur 8** viser eit foto av brønnrøret. Absolutt-nivået av bønnen (brønntoppen) er oppgitt til 1,64 m o.h. (Rory Dunlop NIKU, pers. info). Sensoren låg dermed ca -1,26 m under havnivå. Typiske måleverdiar for høgd av vannsøyle over sensoren (rådata) låg i intervallet 1,3 – 1,6 m.

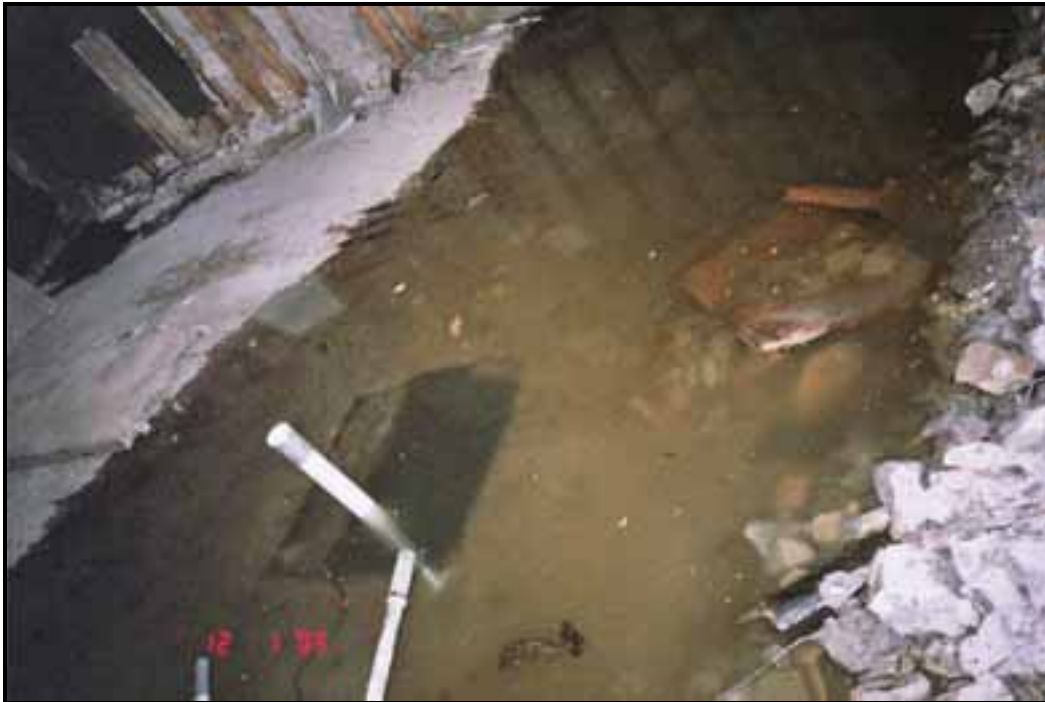
**Figur 8.** Frå fiskebutikken under springfloa 12. januar 2005. Vannstandsmålaren (sensoren) blei etter dette plassert ned i målebrønna (brønn MB9). Manuell måling av salinitet blei også gjort i denne brønna i perioden 10. mars – 29. april 2005.

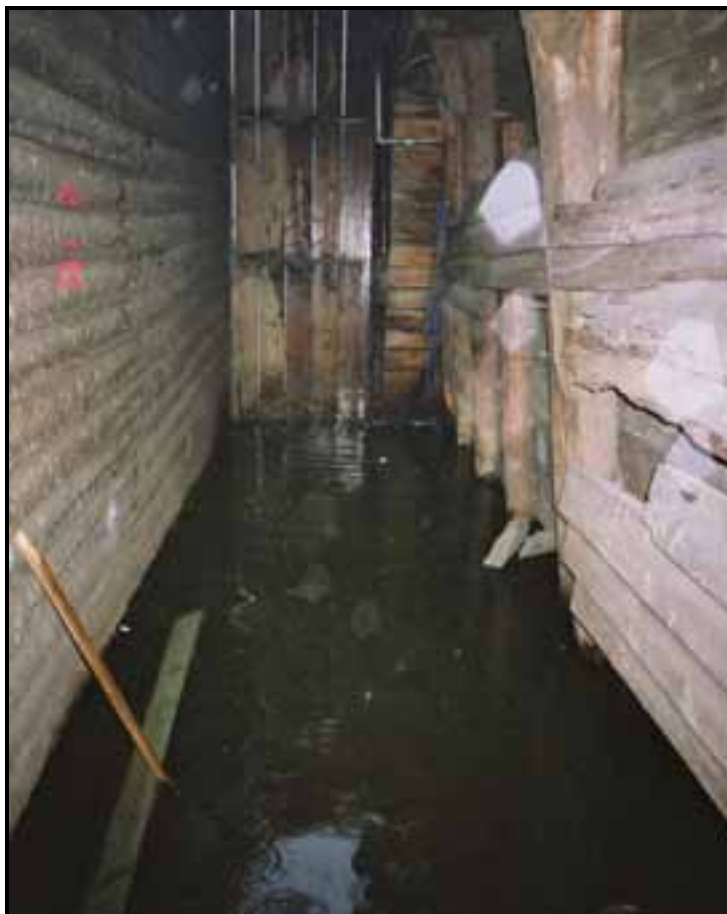
**Figur 10.** Fotografi frå dråpefallet ved nordsida av Bredsgården under springfloa 12. januar 2005. fotografiet er tatt bakfrå, i retning Vågen. Vannstanden i bygningsfronten var ca ½ m. Ein av NIVAs måleinstrument (posisjon C, SD200 sonde) var plassert her.

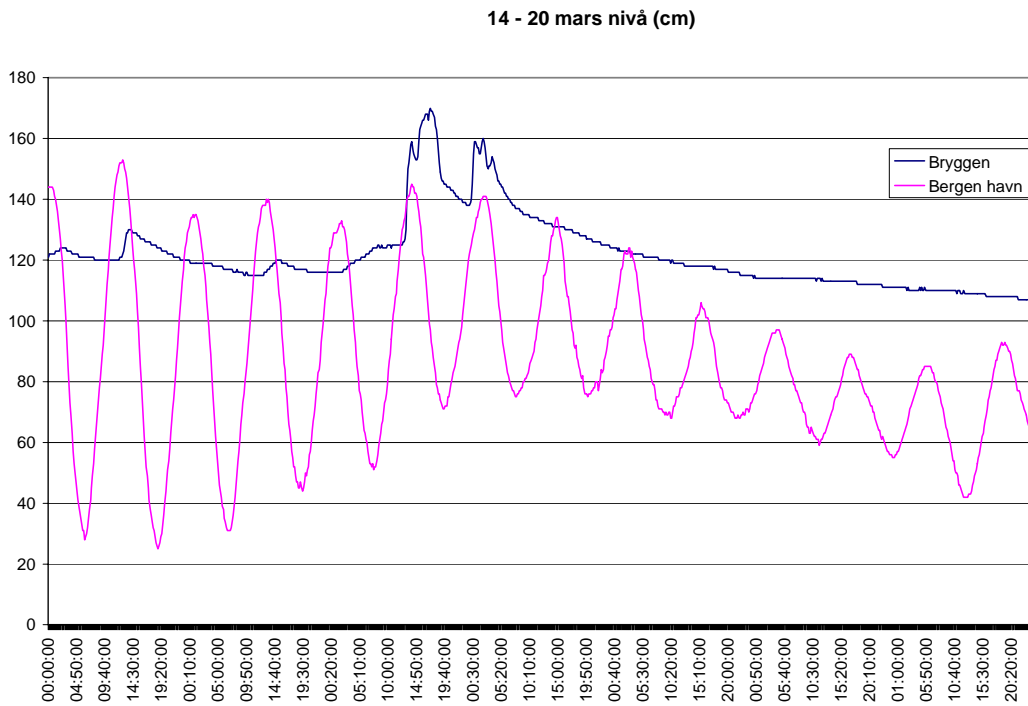
**Figur 22.** Målt vannstand i brønnen og i Vågen i perioden 14. – 20. mars.

Ved nokre høve, (18. februar; **Figur 19**, 3. – 6. mars; **Figur 20**; 16-21- mars; **Figur 22**,) var toppnivået i brønnen høgare enn flomålet i Vågen. Det framgår av nedbørs-data (Vedlegg) at 18. februar hadde 27,6 mm nedbør, etter ei veke med opphald. Også 16-17 mars hadde unormalt mykje nedbør; 49 mm den 17. mars. Desse situasjonane med høgare vassnivå på land enn i Vågen synes dermed ha ei kopling til mykje nedbør. Episodene var mest framtrødande ved nippflo (liten forskjell mellom flo og fjøre).

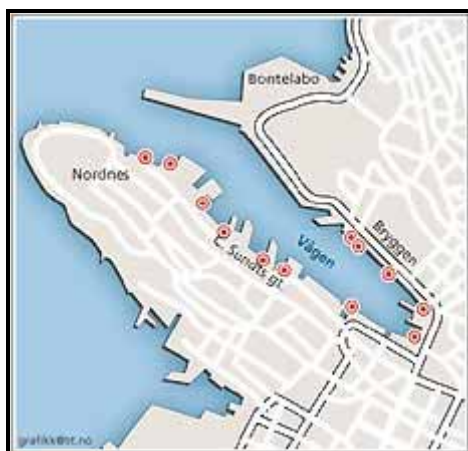
**Figur 29.** Punkt der det fortsatt går urensa kloakk ut i Vågen (Kjelde Bergen kommune/Bergens Tidende).

Avløpssystemet ved Bryggen som til dels er av eldre dato. Deler av dette kan muligens lekke ut i grunna, d.v.s. til grunnvatnet under Bryggen p.g.a. lekkasjar i nettet. Ved springflo vil dette systemet

ligge under vatn, med mulig risiko for tilbakeslag. Deler av dette vatnet kan lekke ut i overvatnet på Bryggen.
