RAPPORT LNR 5087-2005

Bacheparken, Drammen. Masseutvikling av flyte- planter.

Praktiske tiltak for kontroll av
Riccia fluitans og *Lemna minor*

Undersøkelse for Drammen kommune
i vegetasjonsperioden 2005

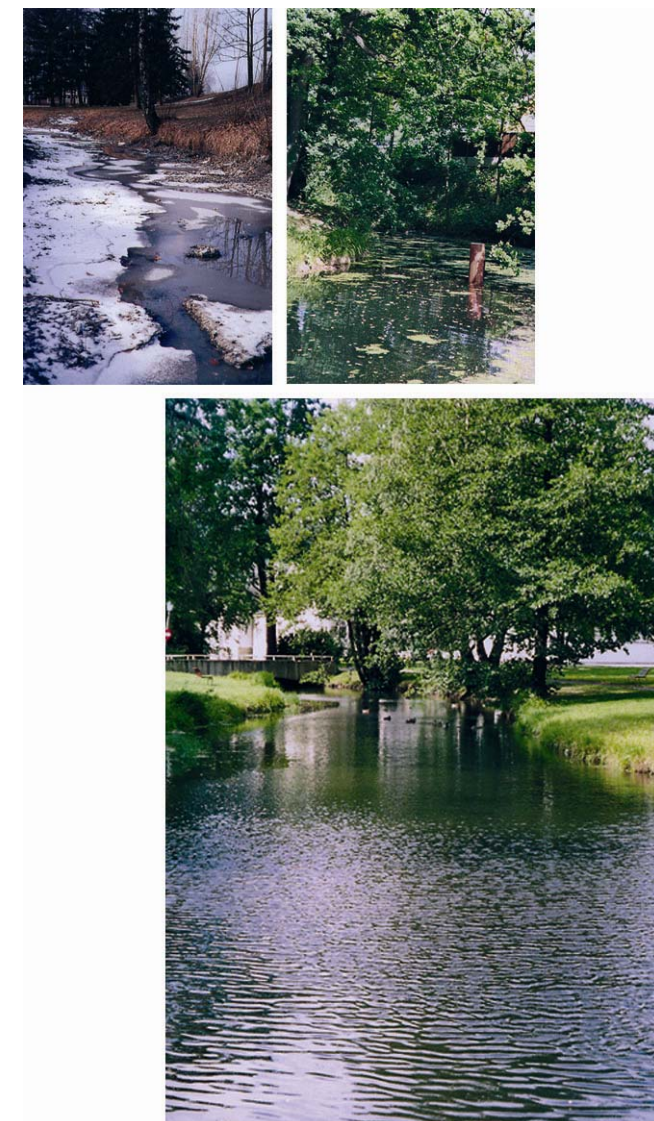
Fotografier på omslaget:

- Bilde øverst til venstre. Kanalen ved vinterstid, nedtappet vannstand (23.02.2005).
- Bilde øverst til høyre. Flytende matter med vegetasjon av *Riccia fluitans* og *Lemna minor* (03.06.2005).
- Nederste bilde. Sommersituasjon i kanalen, vanlig vannstand (13.07.2005)
