RAPPORT LNR 5148-2006

# Sporstoff-forsøk ved hovedutsleppet fra Statoils raffineri på Mongstad

| <p>Sammendrag</p> <p>Rapporten omhandlar forsøk med dosering av sporstoff i avløpet for prosessvatn frå Statoils raffineri på Mongstad. Det blei utført forsøk i to runder, h.h.v. 14. – 15. mars og 27. – 28. juni 2005. Forsøka ga klar deteksjon av utsleppsplumen over og rundt diffusoren som ligg mellom 50 og 55 m djup. I mars blei utsleppsskya detektert frå ca 40 m og opp til ca 28 m djup, og ingen spor i grunnare sjikt. Skya kunne då følgast i vestlig retning over ein km frå diffusoren. I juni blei stoff detektert mellom 30 og 40 m djup. Under desse forsøka var det ein tydeleg lekkasje på røret inne ved land, der sporstoff var klart synlig på sjøoverflata. Resultata frå junitokta m.h.t. spreining/fortynning ved diffusoren kan dermed representere ein situasjon med litt (20%) mindre fluks enn normalt. 15. mars blei det også utført ein kontroll av avløpsrøret med ROV. Ingen lekkasje blei spora på det tidspunktet.</p> |

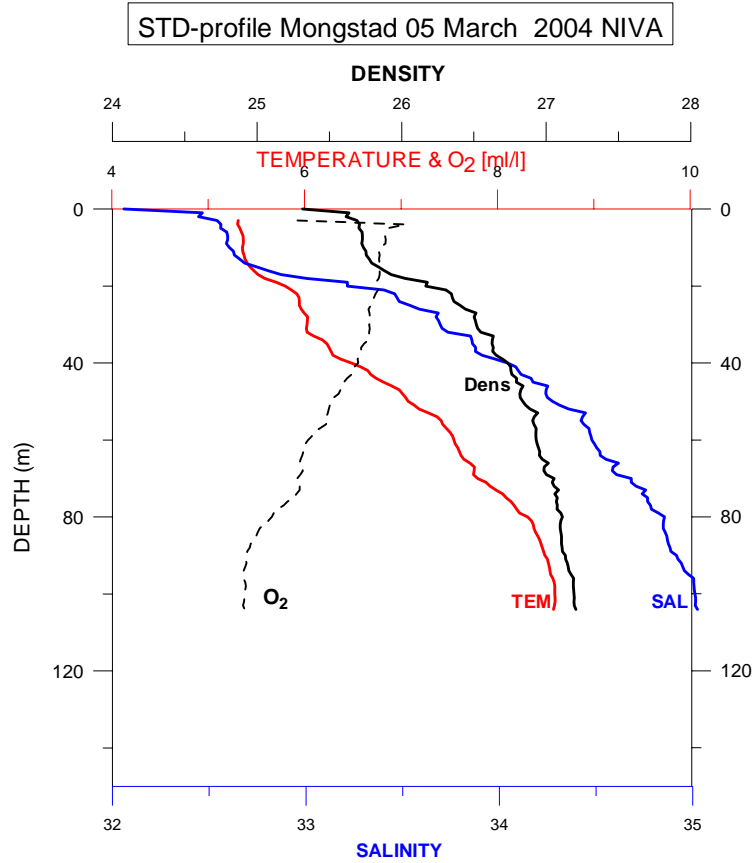
Figur 4. Målt profil av salinitet og temperatur samt densitet ved Mongstad i mars 2004.

Det er sporadisk foretatt nyare hydrografimålingar i sbm ulike prosjekt. NIVA tok profiler i 2004 i samband med strømmålingsprogrammet då, sjå **Figur 4**. Eit tynt sjikt med salinitet ned mot 30 ppt låg over eit ca 15 m tjukt blandings sjikt, som var skilt frå djupvatnet gjennom ein relativt markert pynkoklin i 17-20 meters djup. **Figur 5** syner ein profil tatt i september 2005, som kan dekke situasjonen sein sommar.

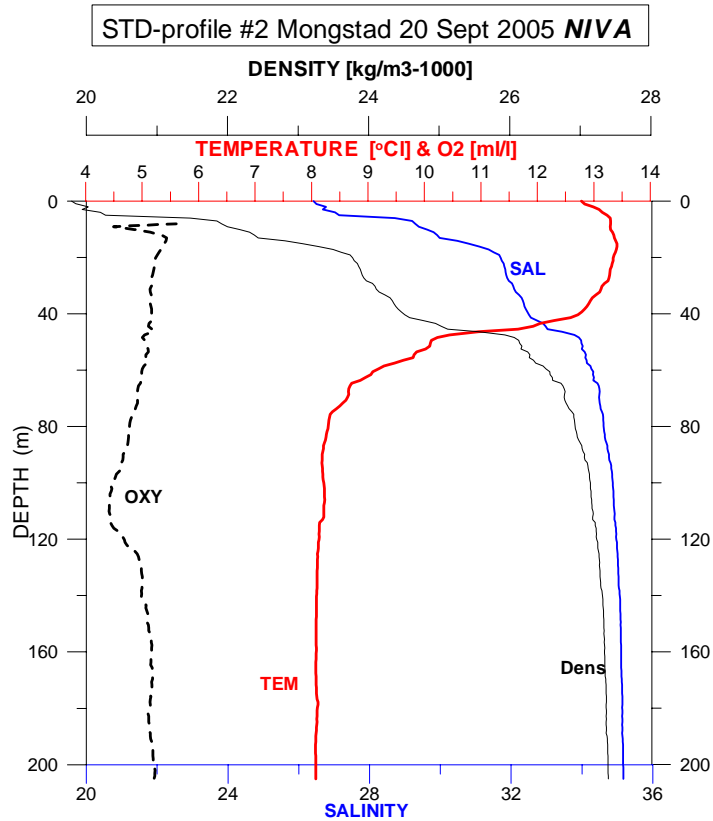
Figur 5. STD profil tatt av NIVA ved Mongstad i september 2005, i tilknytting til eit anna prosjekt.

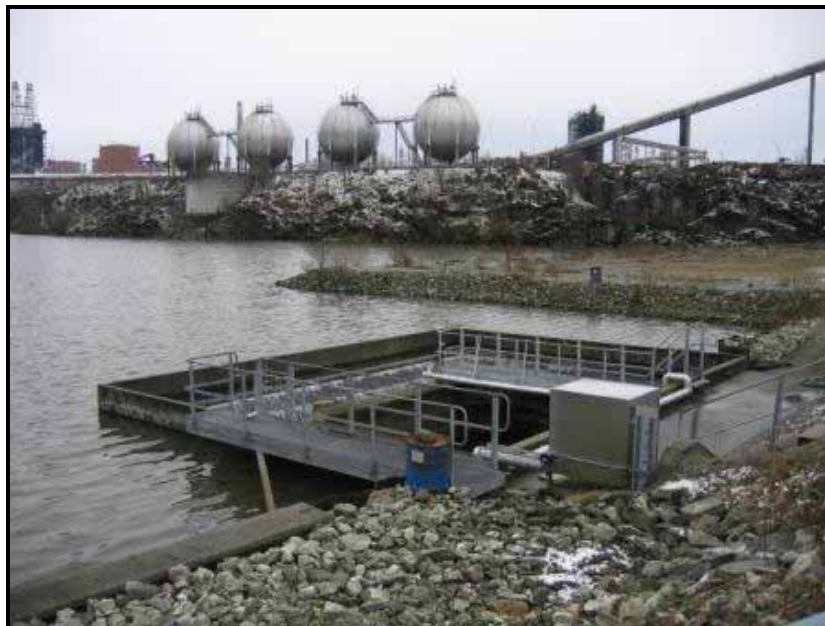
**Figur 6.** Foto av utløpskummen i nedre del av sikringsbassenget.

I nedre enden av sedimenteringsbassenget og sikringsbassenget er det støypt ein avløpskum (**Figur 6**) som held overflatevatn borte, og som slepp igjennom vatn frå djupare sjikt. Skum og evt. restar av flytestoff akkumulerer i ei renne på insida av kanten av kummen, før vatnet renn ned i senter av kummen og vidare ut gjennom to røyrinntak mot sjøen. Det eine røyrret er nødoverløp.

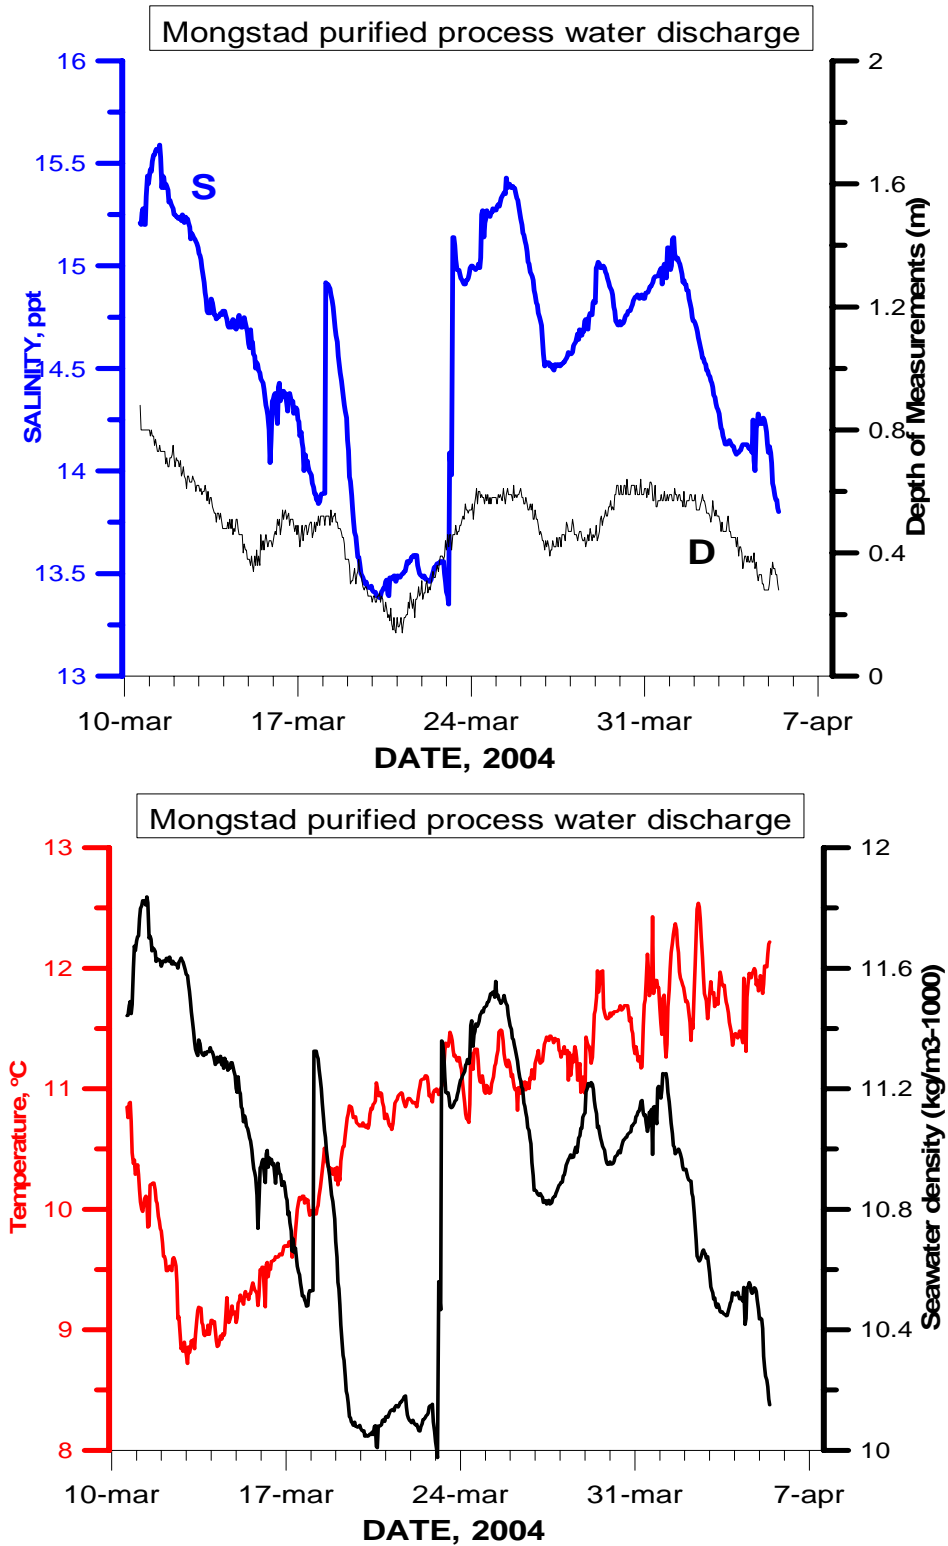
Figur 7. Målt salinitet og temperatur i utløpskummen i mars-april 2004.

Avløpsvatnet har noko vekslende salinitet og temperatur. **Figur 7** syner resultat av målingar i utløpskummen i mars 2004, med salinitetsverdiar varierende mellom 13,5 og 15,5 ppt i det tidsrommet. Vassprøver som NIVA tok i sbm sommar-toktet i 2005 synte h.h.t. 12,5 og 13,2 ppt i salinitet, og stemmer såleis bra med 2004 verdiane.

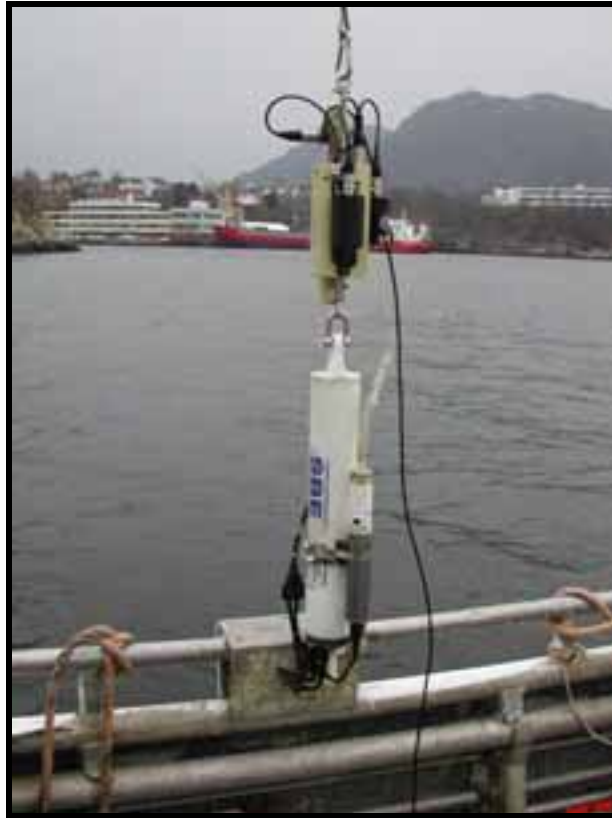
**Figur 8.** SAIV sonden (øverst) sammen med Seabird SBE19 sonde (for interkalibrering).

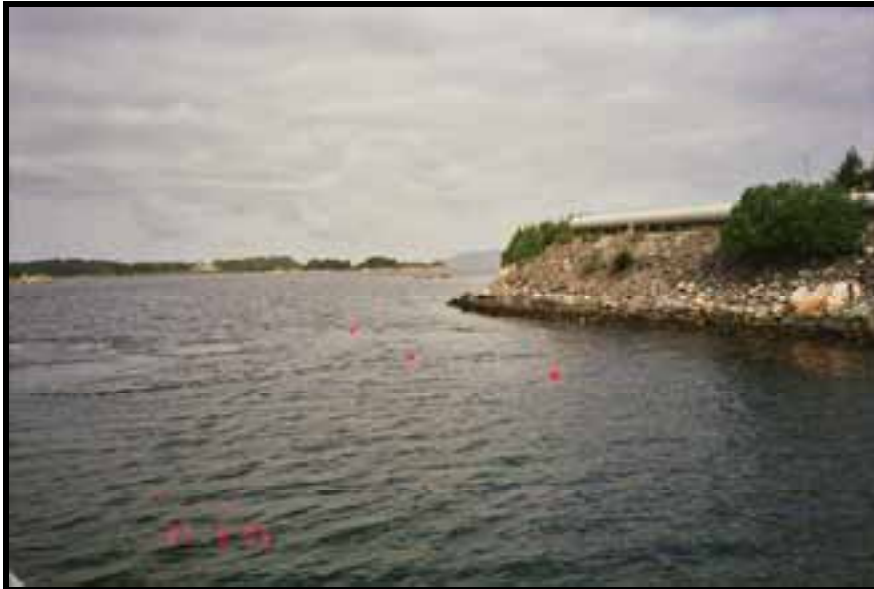
**Figur 9.** Omådet inne ved land der det var lekkasje på avløpsrøyret.

Før andre toktrunde var det rapportert lekkasje på avløpsrøyret inne ved land, på ca 10 m djup. Lekkasje-punktet var merka med blåser (**Figur 9**). Under tokta i juni la vi opp til også å kunne observere lekkasjen v.h.j.a. sporstoffet. Sporstoff kunne tydeleg detekterast visuelt og med instrument på og under overflata (**Figur 10, Figur 11**). Lekkasjen hadde oppstått tidlegare, kanskje var den der alt under tokta i mars. Eventuelt kunne den ha tiltatt gradvis mellom måleperiodene. Planen var å tette lekkasjen hausten 2005.

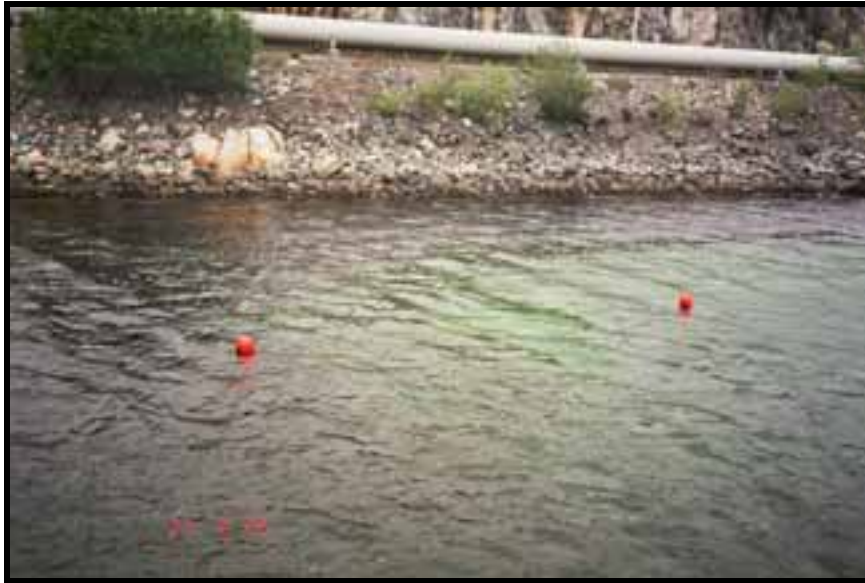
**Figur 10.** Synlig sporstoff i overflata den 27. juni 2005.

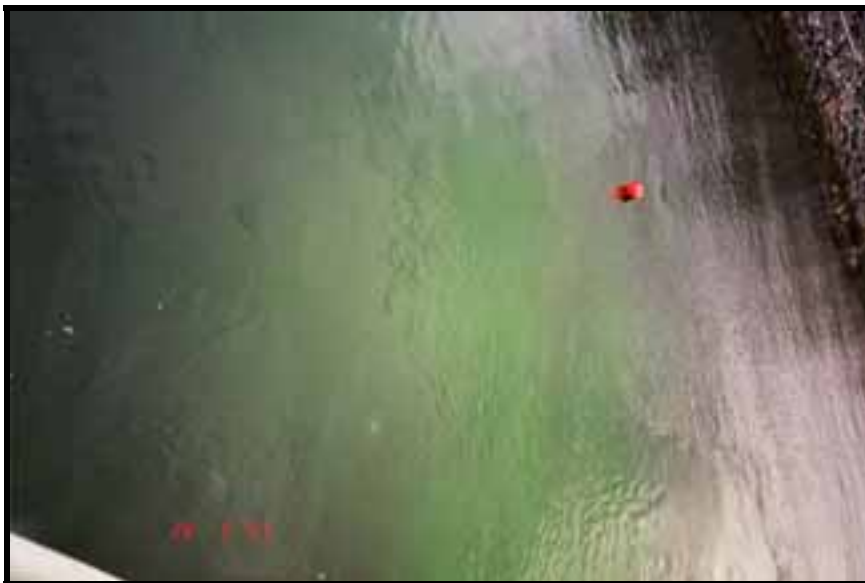
**Figur 11.** Lekkasje nær land, 27. juni 2005.

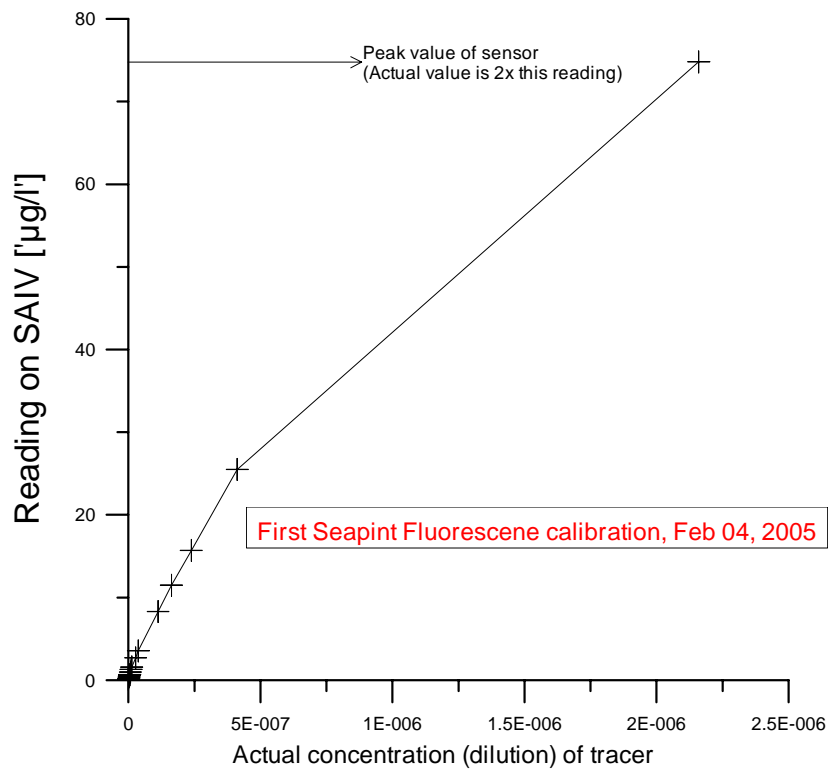
Figur 13. Kalibreringskurve for Fluorescein, februar 2005.

**Figur 13** og **Figur 14** viser kalibreringskurvene frå testen i februar 2005. Første figur dekker heile måleområdet, den andre dekker lågare del av dette. Eine kurva syner kurve for målt konsentrasjon mellom 0 og ca 80  $\mu\text{g/l}$ , motsvarande faktisk (d.v.s. antatt/berekna) konsentrasjon mellom 0 og 2.5  $\times 10^{-6}$ . Kurva for låge konsentrasjonar var tilnærma lineær.

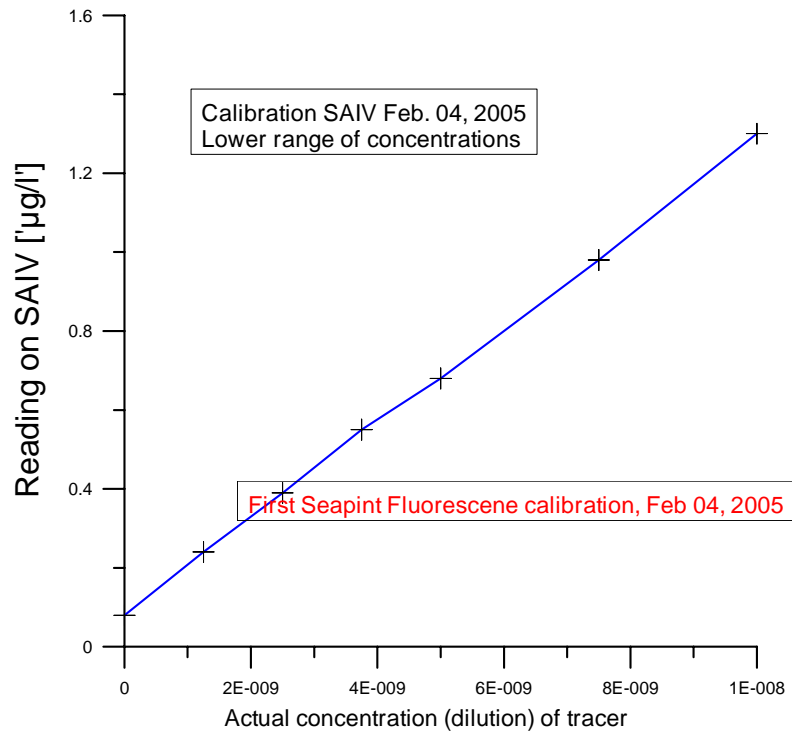
**Figur 14.** Kaliberingskurve for Fluorescein, for låge konsentrasjonar.

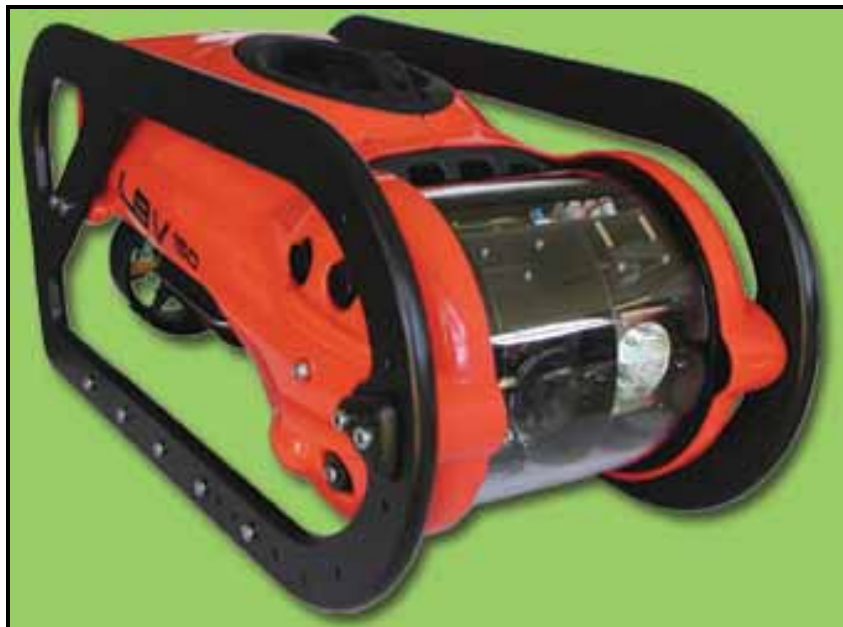
**Figur 15.** NIVAs Seabotix ROV.

Til surveyen blei NIVAs Seabotix ROV (sjå foto, **Figur 15**). Denne blei styrt frå en konsoll om bord, via ein 150 m lang kabel (umbilical). ROVen har to kamera, eit sv/kv, og eit i farge. Thrusterar for manøvrering opp/ned/til sida. Sensorar for djup (trykk) og heading. Data posisjon, tid etc. blir lagt inn på skjermbilledet om bord (og lagra digitalt). Digitalt opptak om bord på eit SONY system. Filoverføring til DVD.

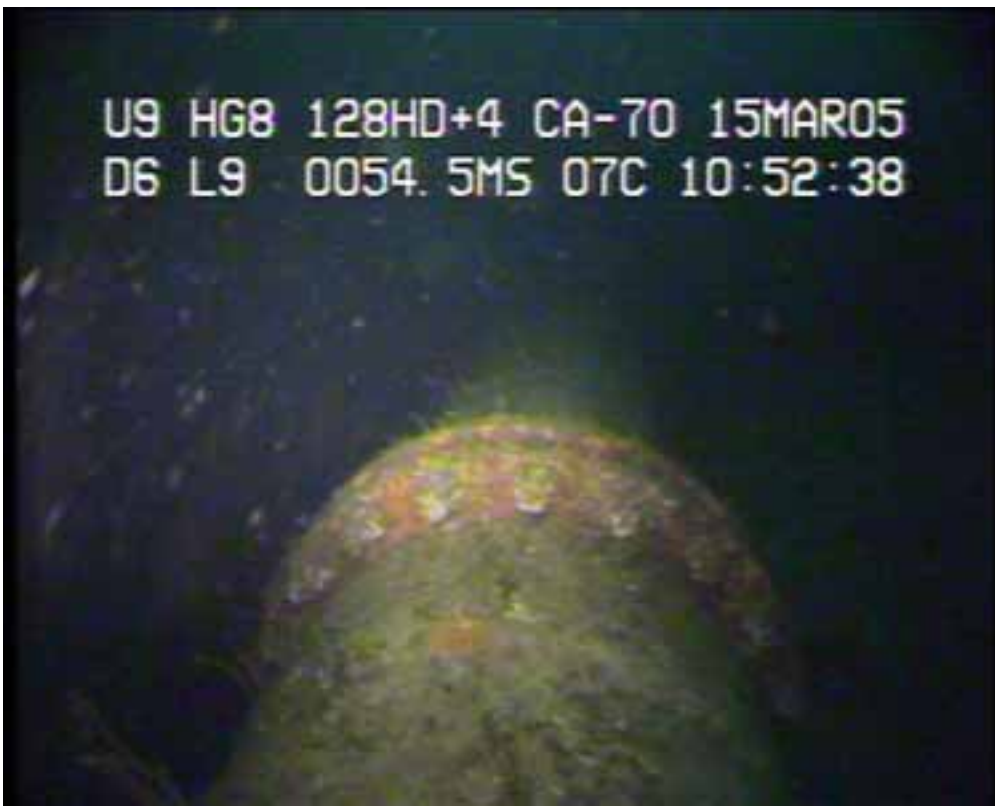
**Figur 16.** Parti av avløpsrøret, nær diffusoren.

Desse resultatata (DVD, fotos) blei levert til raffineriet like etter toktet den 15. mars 2005, som dokoumentasjon på status. Det blei ikkje registrert nokon lekkasje under dette toktet. Nokre fotografi er tatt med her, i **Figur 16 - Figur 19**. Dei fleste diffusorhola var i synlig aktivitet, med stoffsky over/like ved.

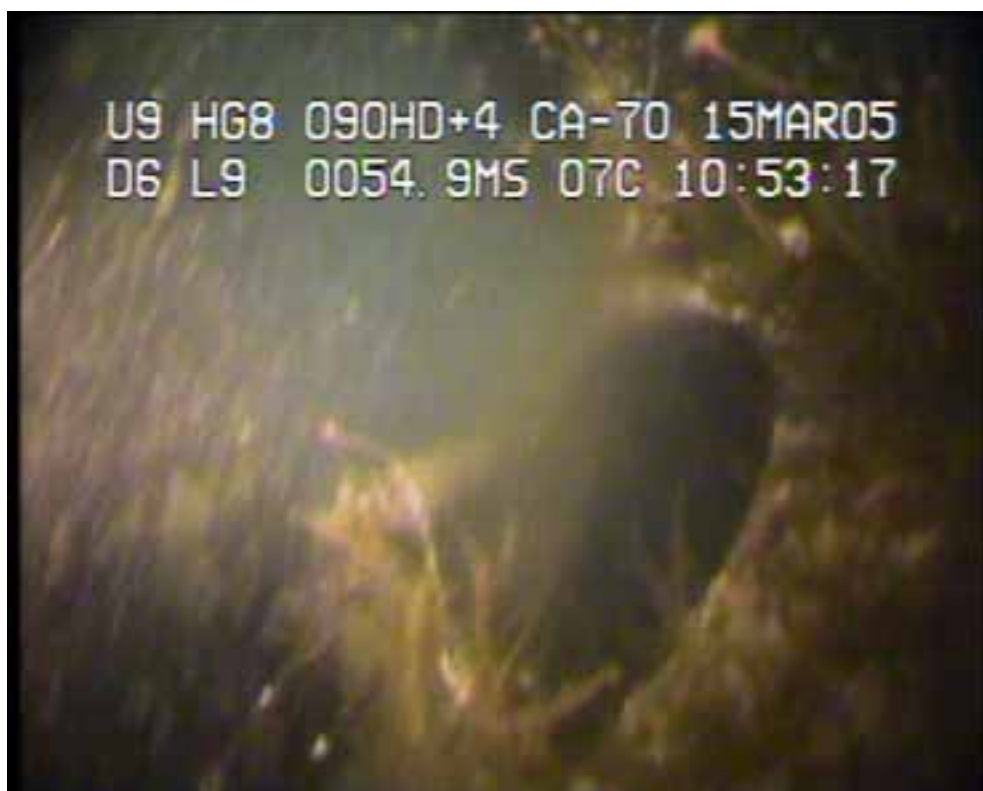
**Figur 17.** Diffusorhol, ca 55 m djup.

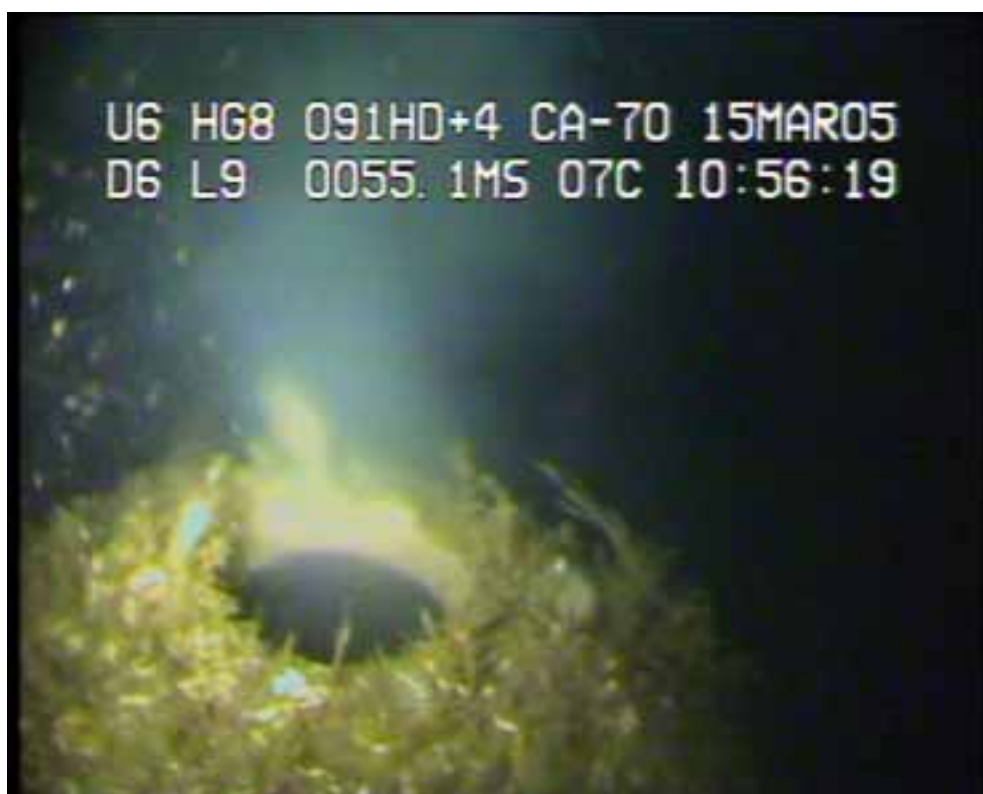
**Figur 19.** Diffusorhol, med synleg partikkel/stoffsky.

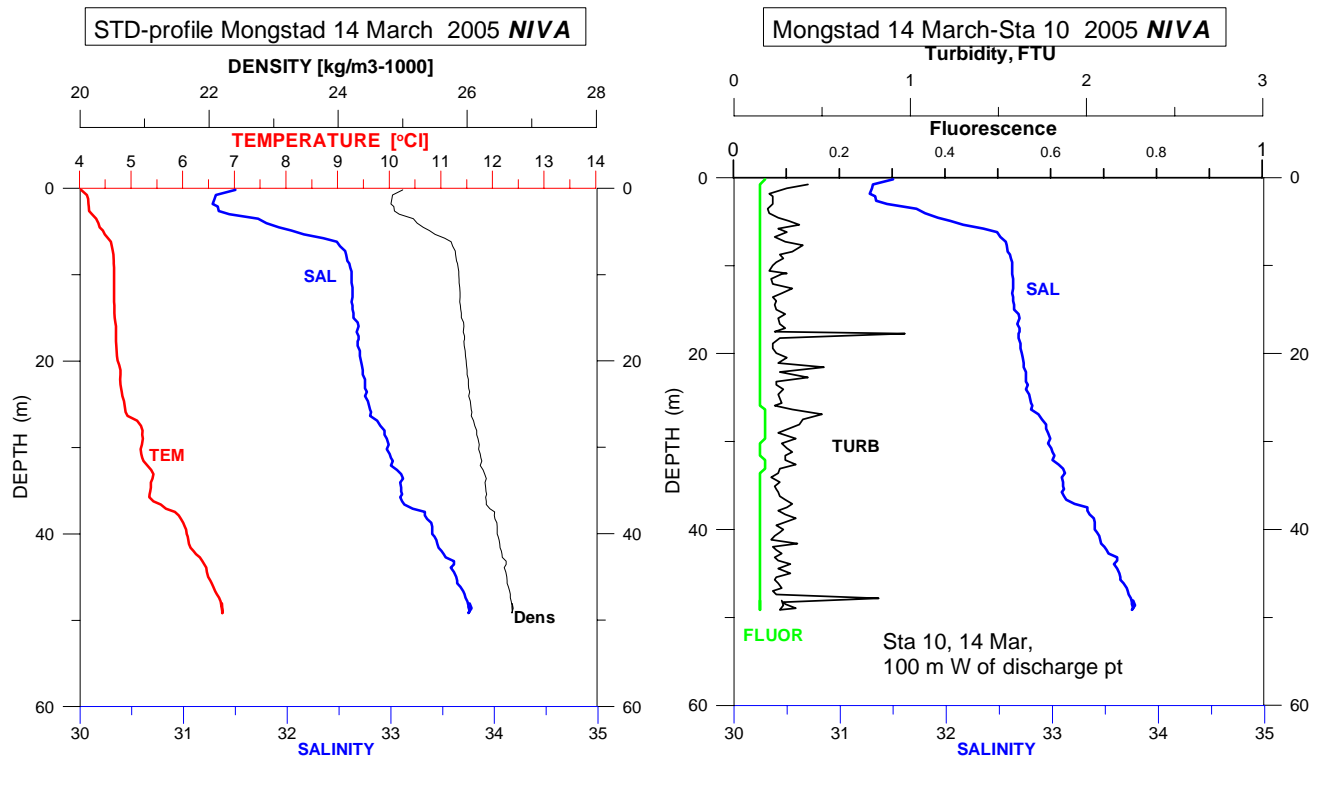
**Figur 20.** Profil tatt kl 12:31 i.t. ca 100 m avstand frå utslippspunktet (Referansestasjon). Til venstre: profilar av salinitet, temperatur og densitet. Til høgre: Profilar av turbiditet og fluorescens (samt salinitet).

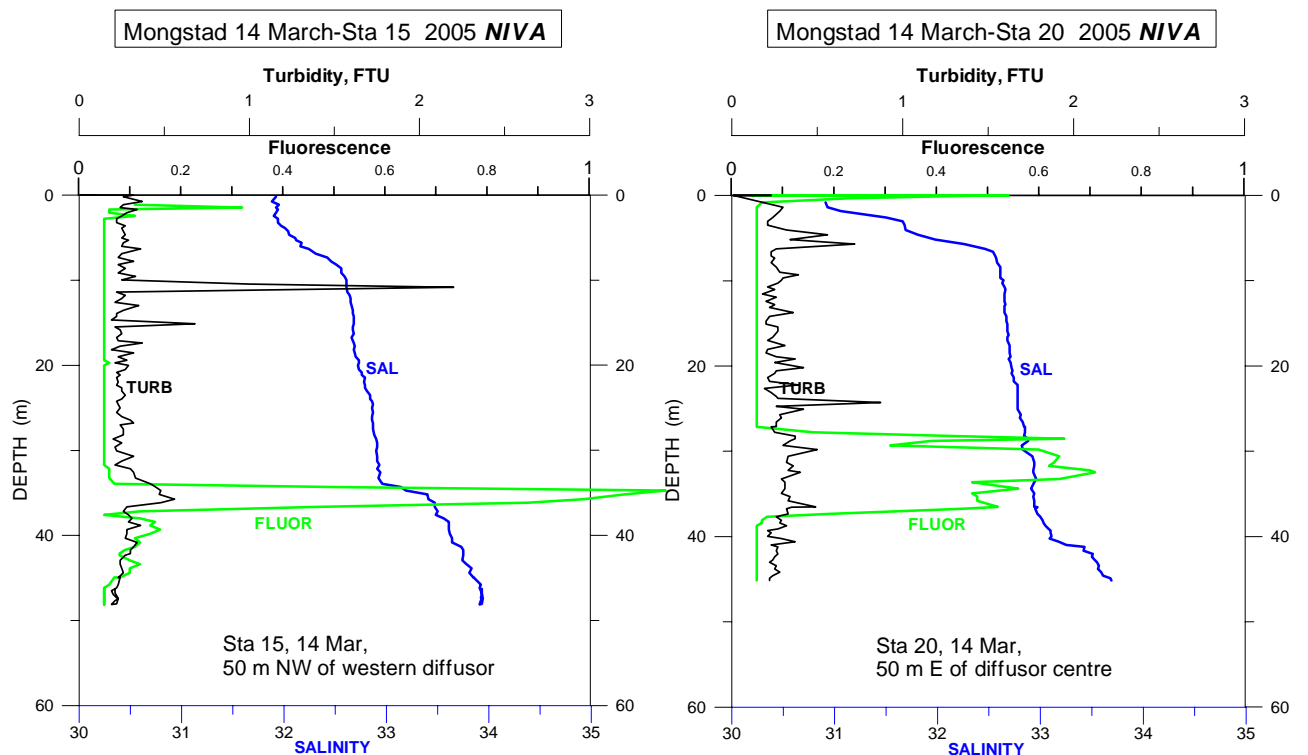
**Figur 21.** Resultat av sporstoffmåling 14. mars (grøn kurve) for stasjon 15 og 20. Kurver for salinitet og turbiditet er også tatt med.

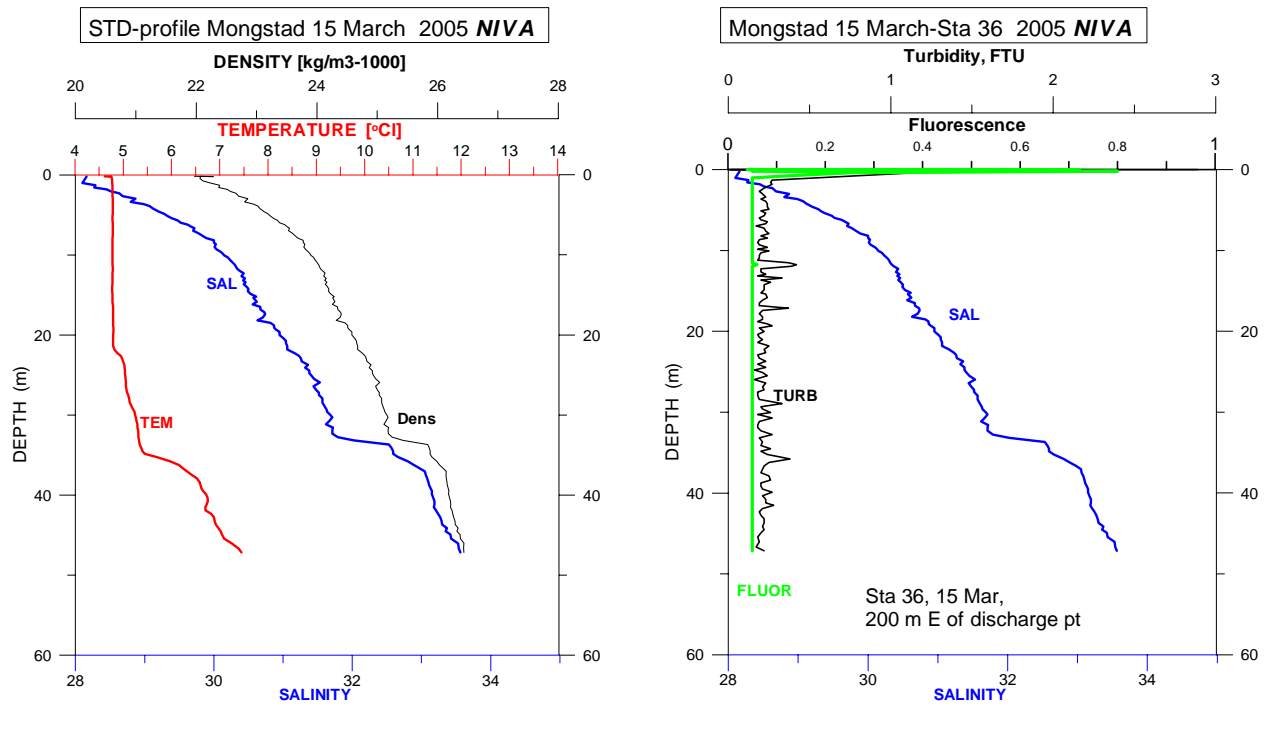
**Figur 22.** Profil tatt kl 13:50 den 15. mars, i austleg retning, tvers av kaia (kai 7). Til venstre: profiler av salinitet, temperatur og densitet. Til høgre: Profilar av bakgrunn for turbiditet og fluorescens (samt salinitet).

Bakgrunnsverdiene var om lag som dagen før, men med ein viss endring i stratifiseringa (**Figur 22**). Saliniteten i overflata var redusert frå ca 31.5 til 28.2. Eit sekundært sprangsjikt hadde danna seg rundt 33 m djup. Denne endringa får eine dagen til den andre avspeglar ein betydeleg dynamikk i utskiftinga i området ved Mongstad, også på slik kort tidsskala.

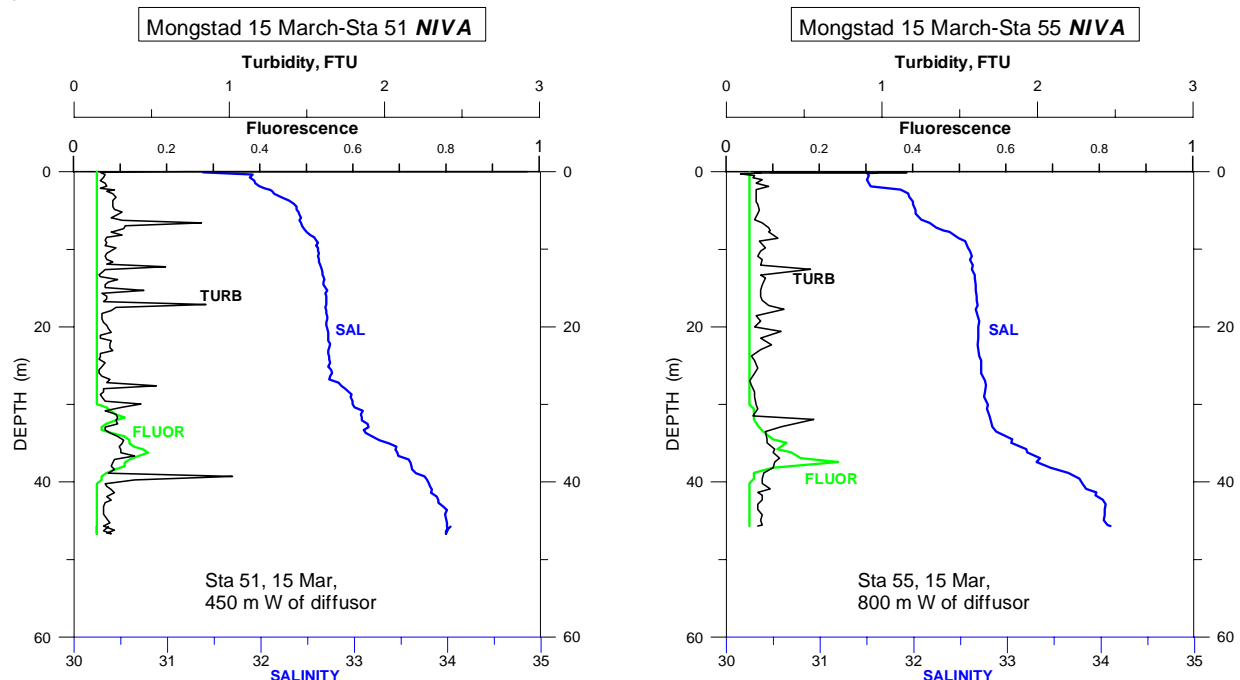
**Figur 23.** Resultat av sporstoffmåling 14. mars (grøn kurve), for stasjon 15 og 20. Kurver for salinitet og turbiditet er også tatt med.

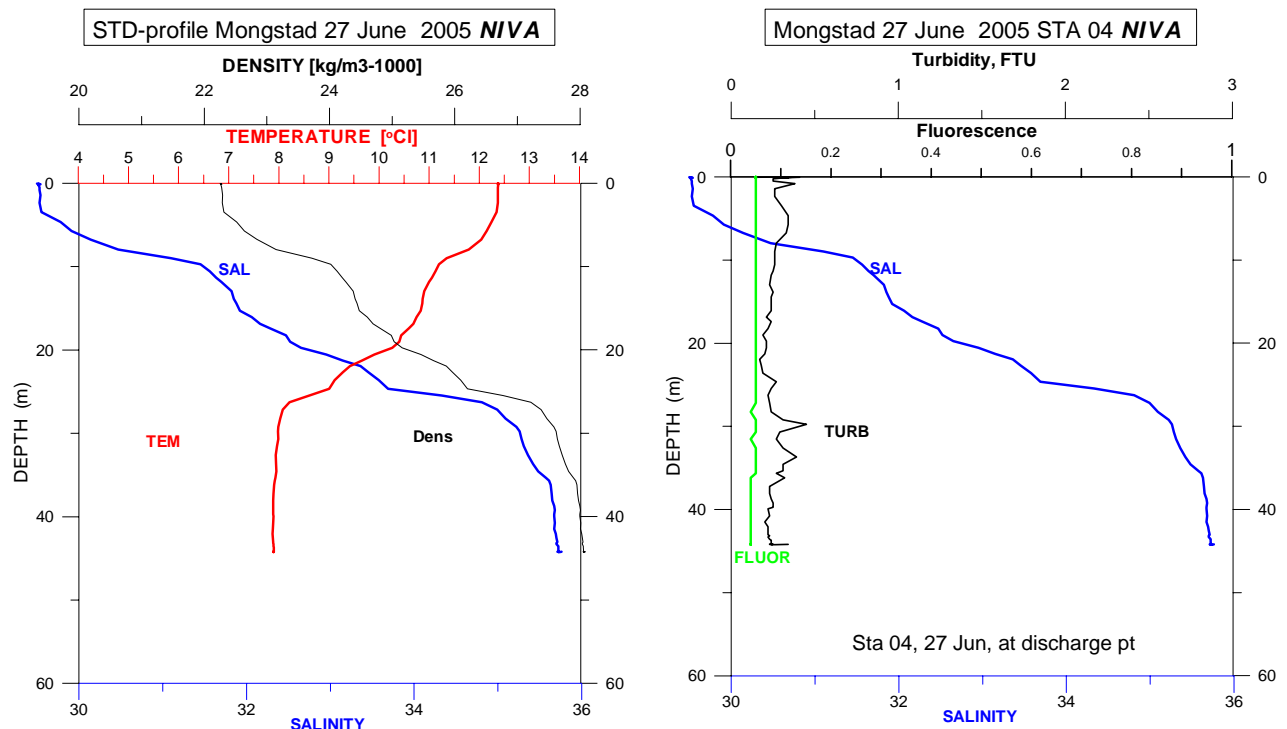
**Figur 24.** Profil tatt kl 11:50 l.t. 27. juni ved utsleppspunktet. Til venstre: profiler av salinitet, temperatur og densitet (Bakgrunn). Til høgre: Profilar av turbiditet og fluorescens (samt salinitet). Den målte saliniteten var sannsynlegvis litt for høg.

Bakgrunnsverdiar for hydrografi denne dagen er synt i **Figur 24**. Måleposisjonen var over diffusoren, og utslag for turbiditet representerte sannynlegvis utsleppet frå raffineriet, ellers bakgrunnsverdiar for fluorescens. Hydrografien var tydeleg endra frå målingane i mars, med vesentleg meir ferskvass-

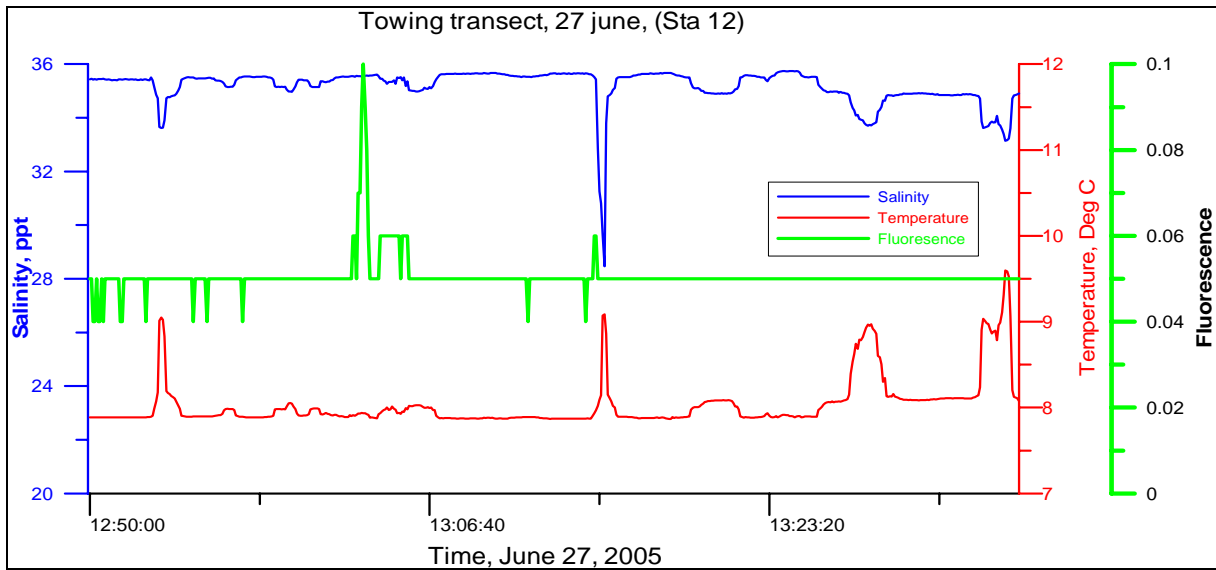
Figur 26. Resultat frå sleping av SAIV sonden i ca 35 m djup rundt utsleppspunktet 27. juni.

Etter nokre innleiande forsøk med profilering ved diffusoren blei det forsøkt med sleping av SAIV sonden i aktuelt djup for deteksjon av sporstoff (ca 35 m djup). Resultat for 35 minutt med sleping er synt i **Figur 26**. Det var eit par utslag på sporstoff – utslaget kl 13:03 er signifikant. Dei markerte utslaga i salinitet og temperatur som var korrelert, skuldast sannsynlegvis at sondedjupet blei midlertidig grunnare på dei tidspunkta, og neppe påverka frå avlaupsvatnet.

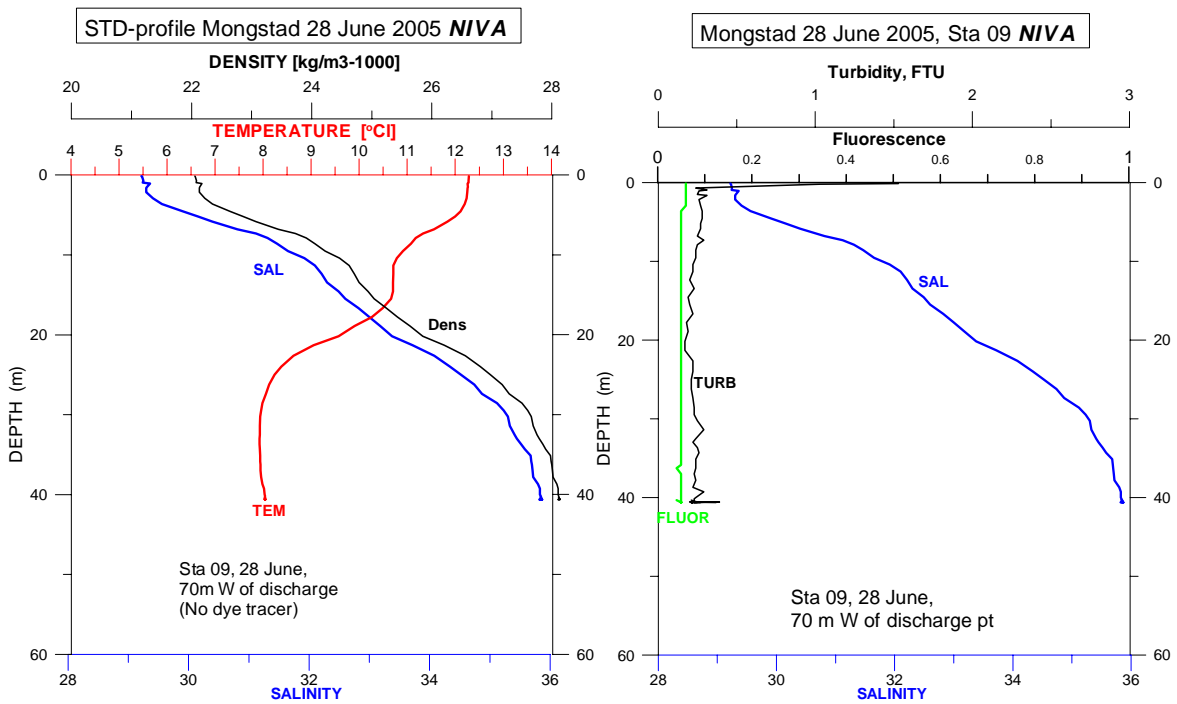
Figur 27. Profil tatt kl 13:37 l.t. 28. juni, ca 200 m avstand vestover frå utsleppspunktet. Til venstre: profiler av salinitet, temperatur og densitet. Til høgre: Profilar av turbiditet og fluorescens (samt salinitet). Målt salinitet var sannsynlegvis litt for høg.

**Figur 27** syner bakgrunnsverdiane denne dagen. Temperaturstrukturen var stort sett som dagen før, med verdi over 12 grader i overflata, og rundt 8 grader i 40-50 m djup. Overflatesaliniteten låg rundt 29 i øverste 2-3 meter, derunder aukande relativt kontinuerleg nedover. (Salinitetsverdiane frå juni-tokta var sannsynlegvis ca 1 ppt for høge. Årsaken kan vere ein mindre skade/deffekt på konduktivitetssonden som blei oppdaga i ettertid.) For turbiditet og fluorescens var det låge verdier.

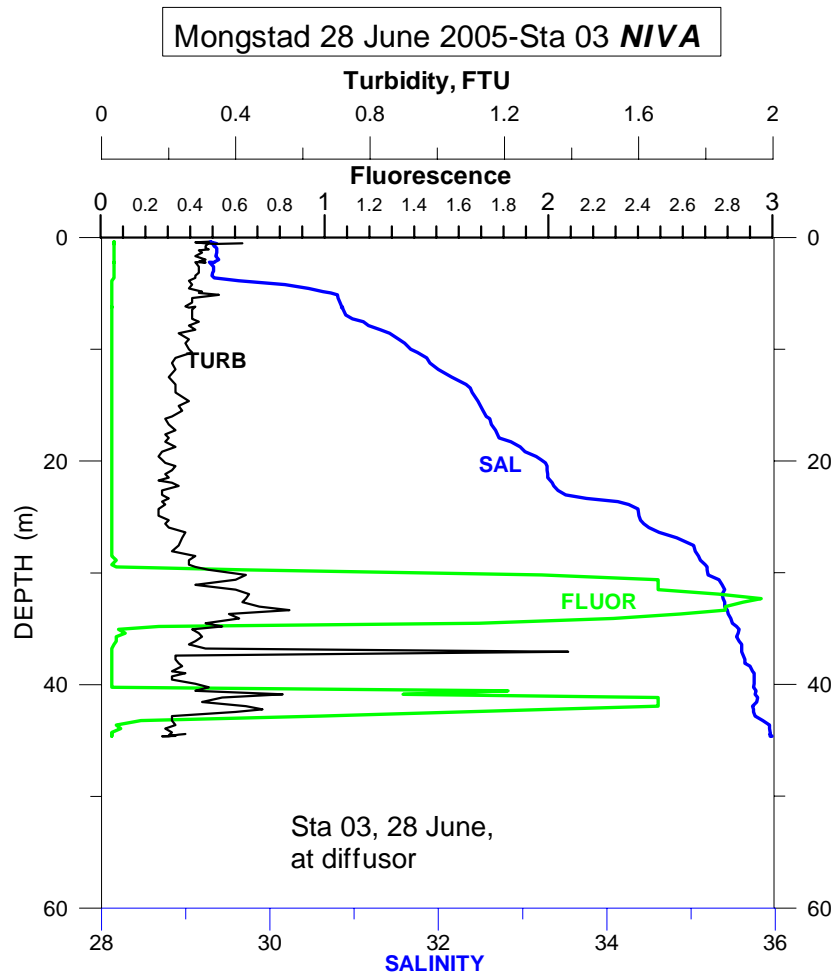
**Figur 28.** Sporstoff-profil 28. juni, over diffusoren.

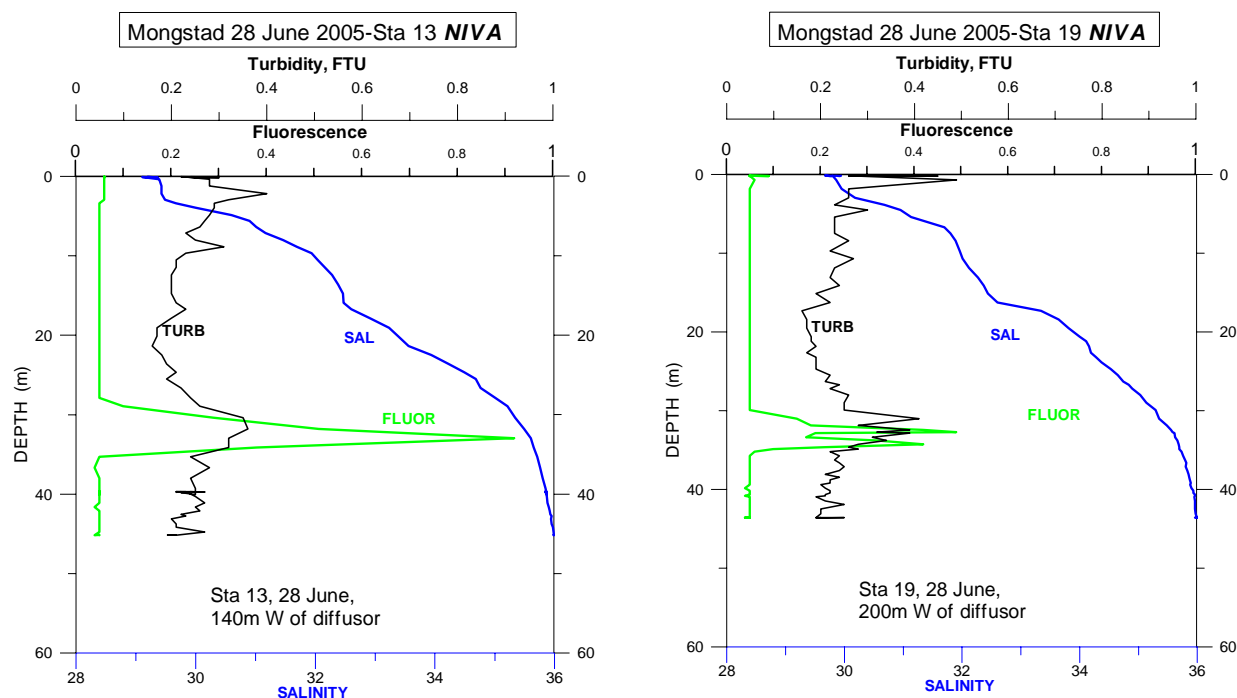
**Figur 29.** Sporstoff-profiler 28. juni, vest for diffusoren.

Stasjon 13 og 19 (**Figur 29**) er tatt vestfor diffusoren, og hadde begge tydeleg innslag av sporstoff, med max. verdi h.h.v. 1.35 og 0.5 rundt 32-33 m djup.
