RAPPORT LNR 5206-2006

Sjøbad på Filipstad

Vurdering av egnethet

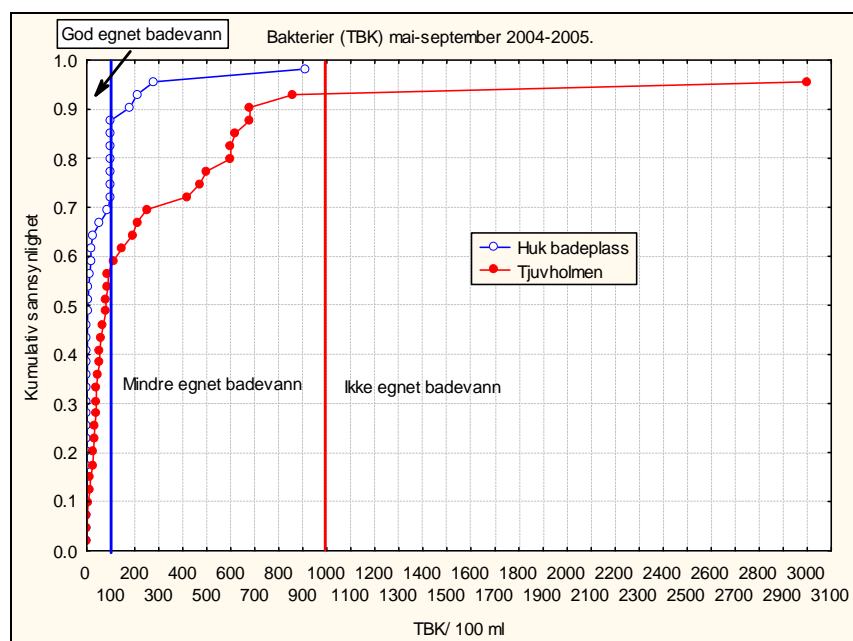
Figur 3. Observasjoner av bakterier (TBK/100 ml) ved Tjuvholmen og Huk bade plass (mai-september) 2004 og 2005. Observasjonene er tatt av Oslo-vann og Avløpsetaten.

Figur 3 viser de siste to årenes observasjoner fra Huk badeplass og Tjuvholmen (stasjon Ap3). Ved Huk badeplass er egnetheten god, mens ved Tjuvholmen er den mindre god. Likevel vil Tjuvholmen kunne være en godt egnet badeplass i 60 % av sommeren.

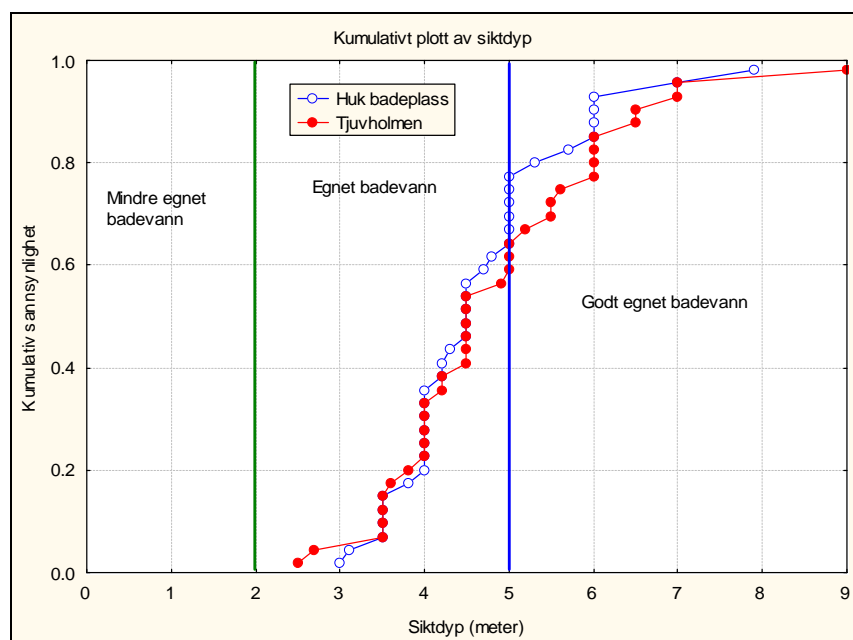
Figur 4. Siktdyp mai-september i 2004 og 2005. Data fra Oslo Vann- og Avløpsetaten.

For siktdyp er det relativt liten forskjell mellom Huk badeplass og Tjuvholmen og begge stedene kan sies å være egnede eller godt egnede for friluftsbad.

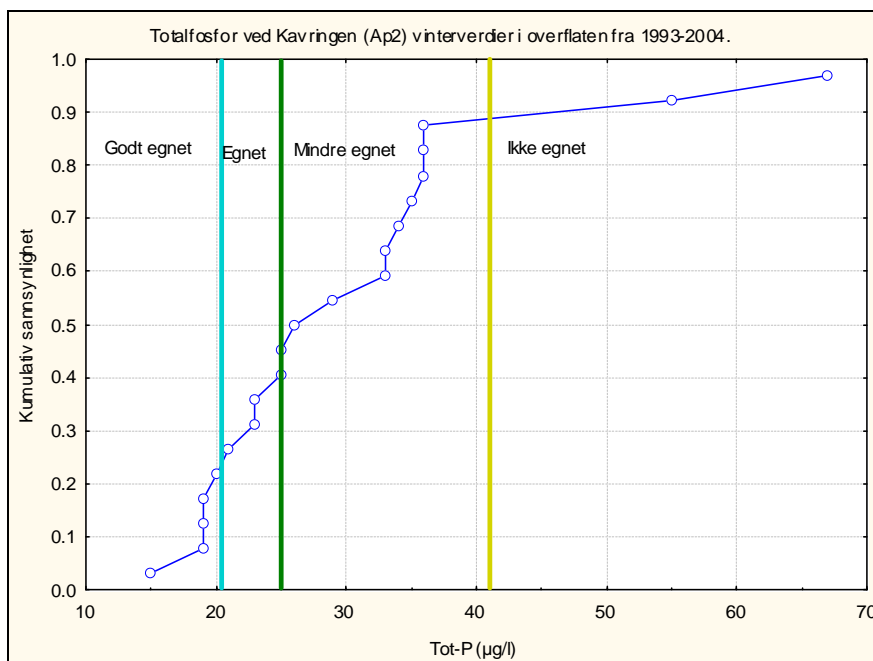
Figur 5. Totalfosfor i overflaten vinterstid ved Kavringen (stasjon Ap 2) 1993-2004.

For totalfosfor viser *vinterobservasjoner* at området er egnet eller godt egnet til friluftsbad i omtrent halvparten av observasjonene, mens ca. 10 % av resultatene definerer området som ikke egnet (Figur 5). For totalnitrogen (Figur 6) er observasjonene presentert over tid ettersom nitrogenrensing er innført på flere renseanlegg i perioden. Etter at siste store nitrogenrensingen er innført på Bekkelagetets renseanlegg i 2001/2002 synes det som om konsentrasjonene stort sett ligger på et nivå tilsvarende

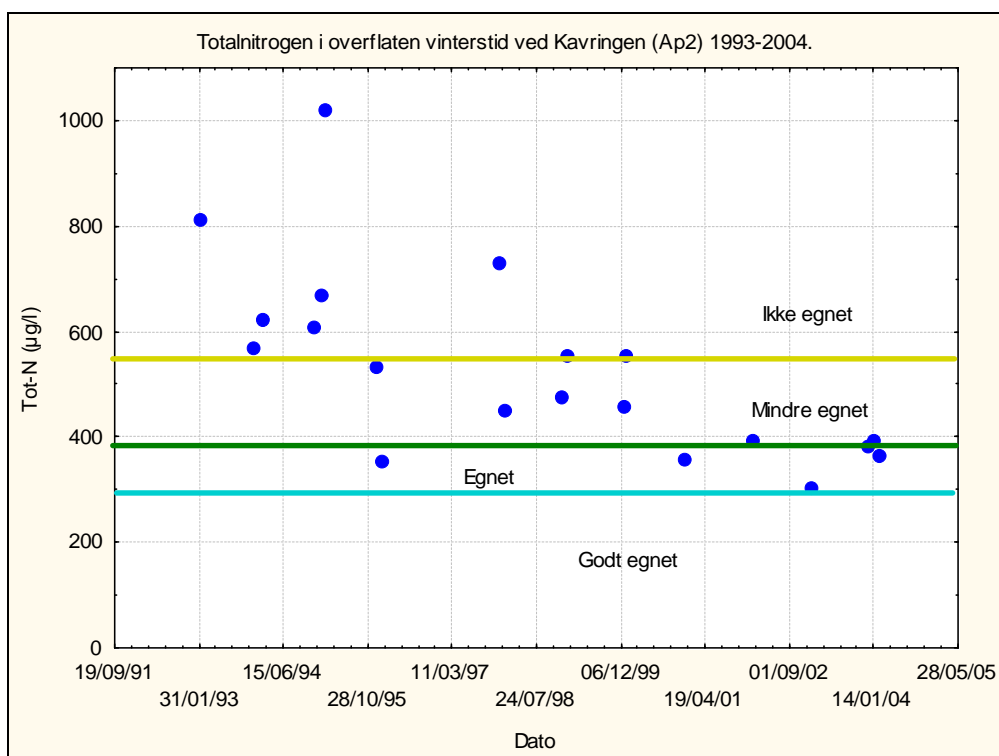
Figur 6. Totalnitrogen i overflaten vinterstid ved Kavringen (stasjon Ap 2) i 1993-2004.

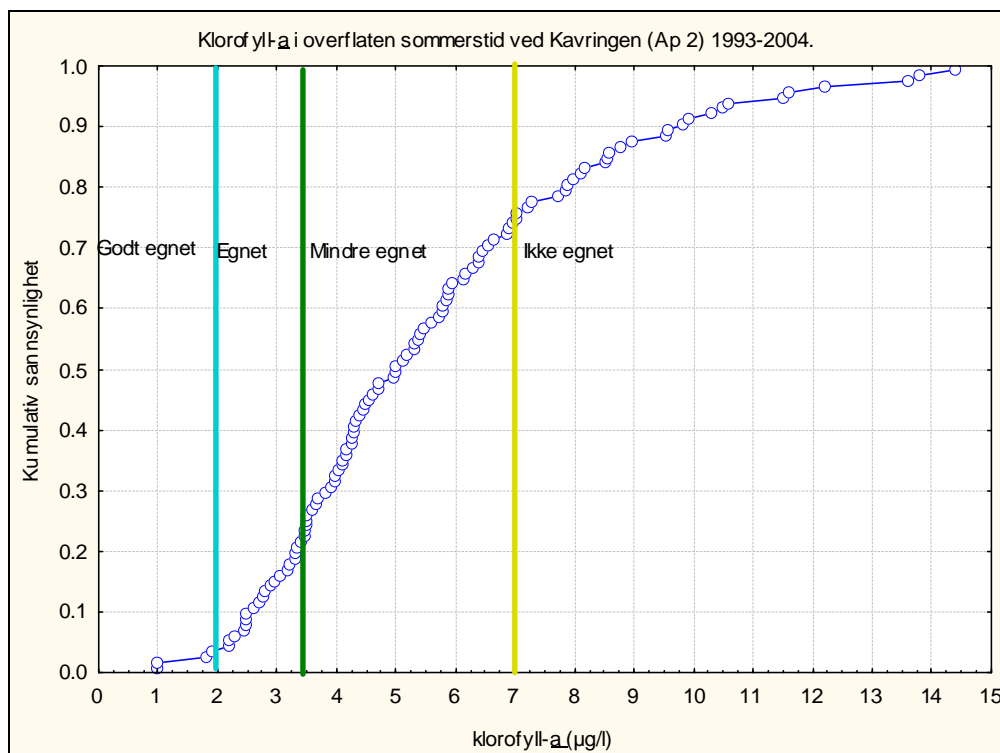
Figur 7. Klorofyll-a i overflaten ved Kavringen (Ap2) sommerstid (juni- august) 1993-2004.

egnet eller mindre egnet som friluftsbad. For klorofyll-a *sommerstid* ligger derimot konsentrasjonen i hovedsak i området mindre egnet og ikke egnet for friluftsbad (Figur 7).

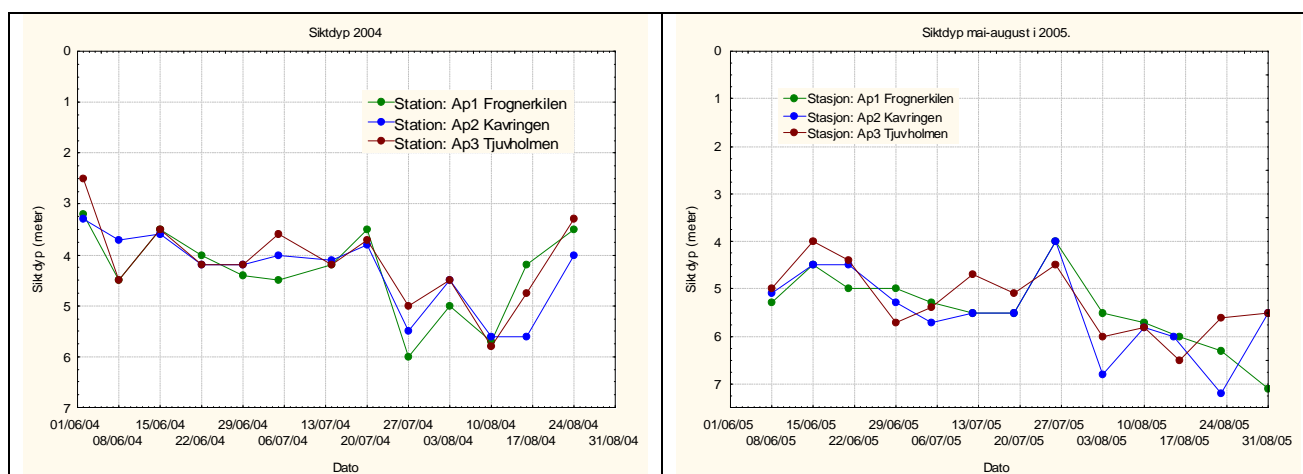
Figur 12. Siktdyp i juni - august 2004 og 2005 ved Tjuvholmen, Kavringen og Frognerkilen.

Ser vi på siktdypene ved Tjuvholmen, Kavringen og en stasjon i Frognerkilen (mellom Kongen og Dronningen) er det også liten forskjell mellom dem, imidlertid synes Tjuvholmen å ligge noe lavere ved flere tilfellen enn de øvrige stasjonene. Dette skulle bety at forholdene ved Filipstad kan bli noe bedre enn dagens forhold ved Tjuvholmen.

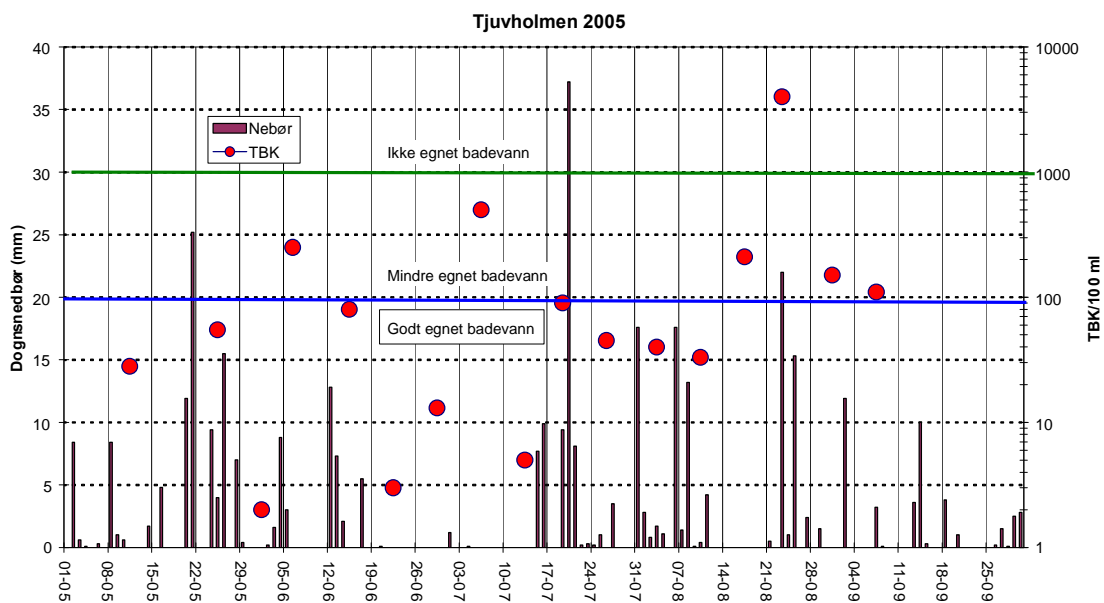
Figur 14. Bakterier ved Tjuvholmen og døgnsnedbør ved Blindern mai-september 2005. Data fra Oslo Vann- og Avløpsetaten og Meteorologisk institutt).

En årsak til at det er dårligere badevannskvalitet ved Tjuvholmen enn ved Huk badeplass kan være at lokale overløp tilfører bakterier til området ved Tjuvholmen. Samtlige bakterieobservasjoner er sammenlignet med nedbørsdata fra Blindern i 2004 og 2005 (Figur 13 og Figur 14). Da det ikke er noen klar sammenheng mellom nedbør og bakteriekonsentrasjon (unntatt noen få tilfeller) er det prøvd å sammenligne summen av flere foregående dagers nedbør med bakteriekonsentrasjonene, men resultatene ga ikke noe bedre sammenheng enn ved å sammenligne nedbøren samme dag som observasjonene ble tatt. Figur 15 viser at døggnedbøren samme dag var mindre enn 10 mm når bakteriekonsentrasjonen indikerte godt egnet badevann og at ikke egnet badevann ble observert ved stor nedbør (med ett unntak). Det er således ikke noen triviell sammenheng mellom bakteriekonsentrasjon og nedbør, men de fleste observasjoner som er i klassen meget godt egnet badevann er ved relativt liten nedbør.

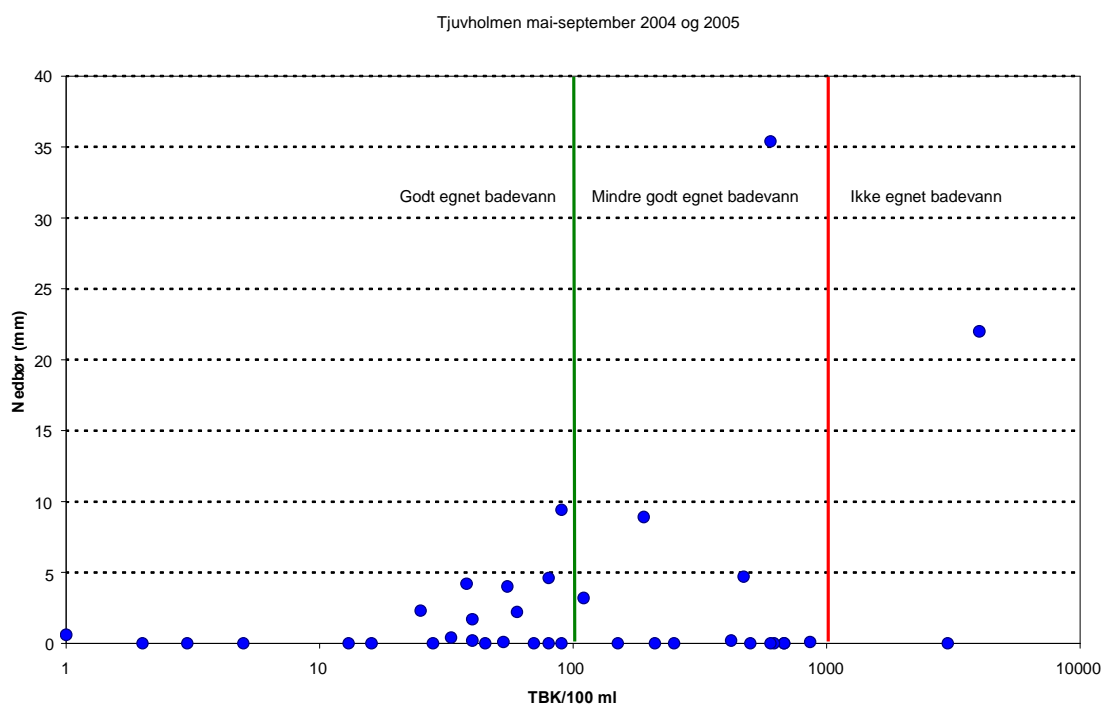
Figur 15. Bakteriekonsentrasjoner ved Tjuvholmen og nedbør samme dag i 2004 og 2005.
