RAPPORT LNR 5241-2006

Miljøgifter i sedimenter og biologisk status.

Gruntvannssonen ved Konglungen – Konglungøya, Asker

Tittel Miljøgifter i sedimenter og biologisk status for de nære sjøområdene mellom Konglungen og Konglungøya i Asker.	Løpenr. (for bestilling) 5241-2006	Dato 03.07.2006
	Prosjektnr. Undernr. O-26209	Sider Pris 37
Forfatter(e) Are Pedersen, Brage Rygg, Mats Walday og Robert Abelsen.	Fagområde Marinøkologisk	Distribusjon
	Geografisk område Akershus, Oslofjorden	Trykket NIVA

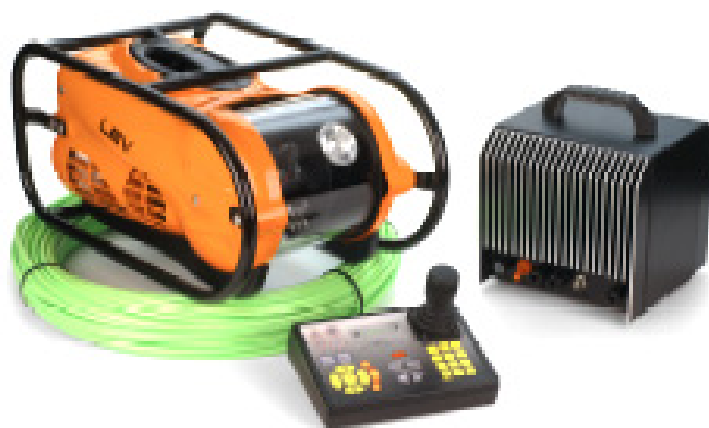
| 1. Vertical thruster UP GAIN | 7. Vertical thruster DOWN GAIN |
| 2. Horizontal thruster GAIN | 8. Trim ON/OFF – Light Level |
| 3. Heading | 9. Depth |
| 4. Turns Counter | 10. Temperature |
| 5. Camera Angle | 11. Time |
| 6. Date | |

Figur 1. Fjernstyrt undervannsrobot LBV 150 – SeaBotix. A) Selve enheten med kabel, styrekonsole og strømforsyning. B) Forklaring på hva som legges på videoen som ”overlay” (Bilder fra manualen).

På en befaring i området foretatt 23/4/2006, ble det enighet om at det skulle foretas en sonderende undersøkelse før utvelgelse av stasjonsnett for sedimentprøvetaking. Under den sonderende undersøkelsen ble området utenfor bryggen ved Konglungen 48 undersøkt med en fjernstyrt undervannsrobot (Figur 1 A). Roboten gir informasjon om dybde, temperatur, tid, kameravinkel for begge kameraene (ett sort hvitt og ett fargekamera), samt indikasjoner på hvordan enheten manøvreres. I tillegg ble enheten utstyrt med en GPS svinger som ga signal inn til en annen GPS-link som var festet under vann til en av bryggestolpene. Hensikten var å registrert eksakt hvor ROVen ble manøvrert på kartet. Dessverre virket ikke denne enheten tilfredsstillende ettersom området var for grunt slik at signalene fra GPS-svingeren på ROVen ikke ble mottatt av mottakeren på brygga.

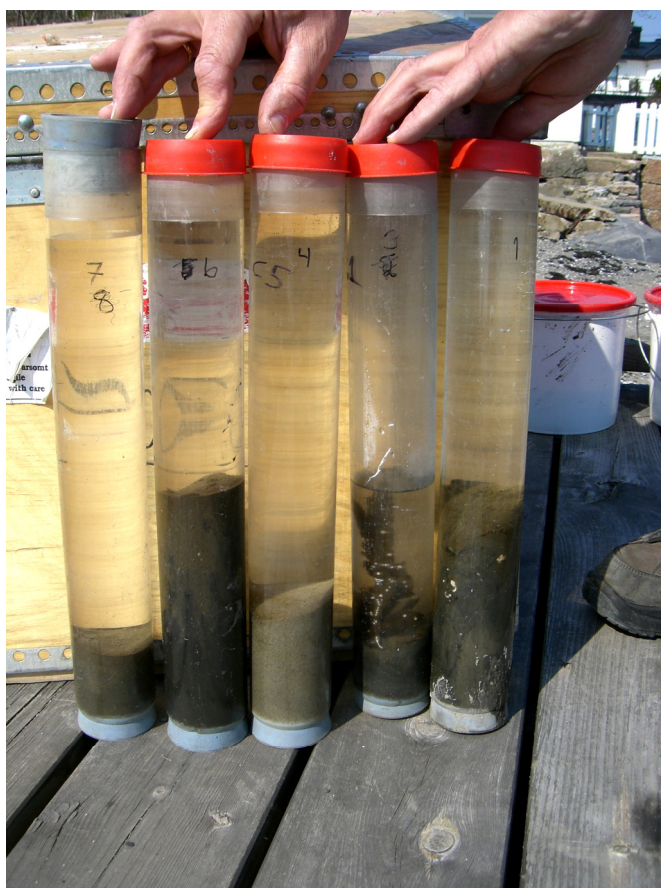
Sedimentene var noe grovere på de grunnere og mer eksponerte steder (St. 4, 5, 7 og 8), mens på mer beskyttede steder som på stasjon 1 og 6 samt til dels også på stasjon 3, var sedimentet finere og inneholdt mer vann. En kan tydelig se forskjellen mellom prøvesylindrene (Figur 4). Sedimentene fra stasjon 1 og 6 luktet av hydrogensulfid (H_2S) noe som tyder på mye organisk innhold, mens sedimentet fra de andre stasjonene virket forholdsvis friske og gråaktig.

Figur 4. Sediment fra 5 stasjoner fra Konglungen. Fra høyre mot venstre sees kjerneprøve fra stasjon 1, 3, 4, 6 og 8.
