RAPPORT LNR 5241-2006

# Miljøgifter i sedimenter og biologisk status.

Gruntvannssonen ved Konglungen – Konglungøya, Asker

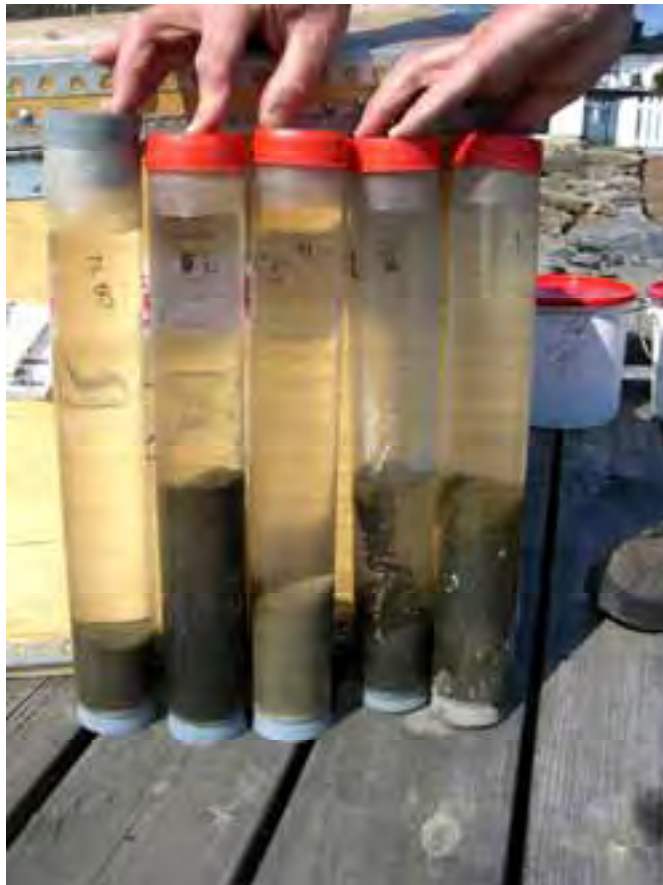
**Figur 4.** Sediment fra 5 stasjoner fra Konglungen. Fra høyre mot venstre sees kjerneprøve fra stasjon 1, 3, 4, 6 og 8.

Sedimentene var noe grovere på de grunnere og mer eksponerte steder (St. 4, 5, 7 og 8), mens på mer beskyttete steder som på stasjon 1 og 6 samt til dels også på stasjon 3, var sedimentet finere og inneholdt mer vann. En kan tydelig se forskjellen mellom prøvesylindrene (Figur 4). Sedimentene fra stasjon 1 og 6 luktet av hydrogensulfid ( $H_2S$ ) noe som tyder på mye organisk innhold, mens sedimentet fra de andre stasjonene virket forholdsvis friske og gråaktig.

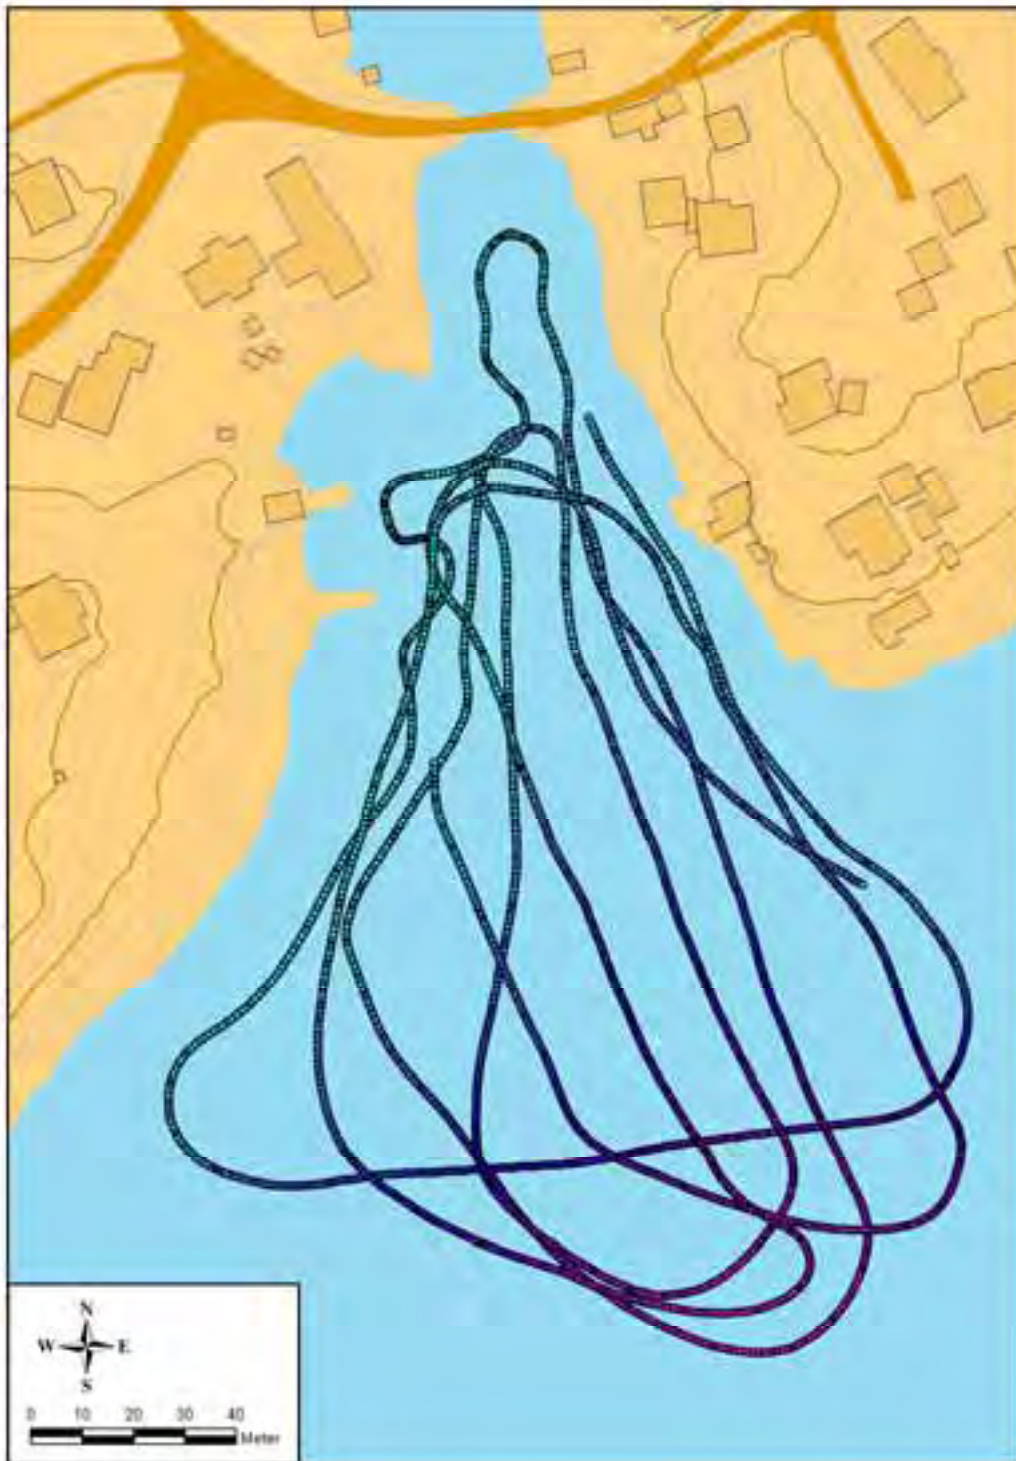
**Figur 7.** Tracing – strekninger som ble kjørt for kartlegging med ekkolodd.

Figur 7 viser ruten som ble kjørt med lett båt og ekkolodd, og som ga utgangspunktet for interpoleringen av bunntopografien. Kryssende kurser vil forbedre det endelige resultat. Det ble forsøkt å gå så nært land som mulig under kartleggingen.
