**Miljøovervåkning, strømundersøkelser,
sedimentkartlegging og vurdering av
sedimenttildekking - Fase 2 kartlegging
ved U-864 høsten 2006.**

| Tittel Miljøovervåkning, strømundersøkelser, sedimentkartlegging og vurdering av sedimenttildekking - Fase 2 kartlegging ved U-864 høsten 2006 | Løpenr. (for bestilling) 5279/2006 | Dato 01.12.2006 |

Title: Environmental monitoring, sediment survey and environmental risk assessment associated with phase 2 mapping and removal of mercury contamination near sunken submarine (U-864) outside Fedje, West Norway.

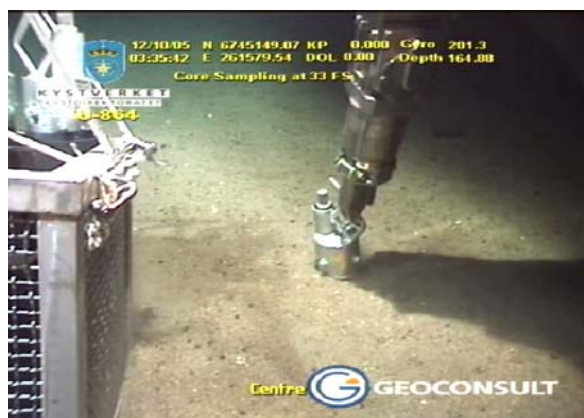
Figur 2. Prøvetaking av sedimenter med ROV.

Selve prøvetakingen ble utført ved at en kurv med åtte tomme prøverør ble senket ned til ca. 10 m over sjøbunnen. ROVen tok så kurven av kranen og kjørte til en på forhånd fastsatt stasjon. Prøverørene ble forsiktig presset vertikalt ned i sedimentene (Figur 2) og plassert tilbake i kurven. Når kurven var full, ble denne tatt opp på dekk og ny satt ut. Hele prosessen ble registrert på video.

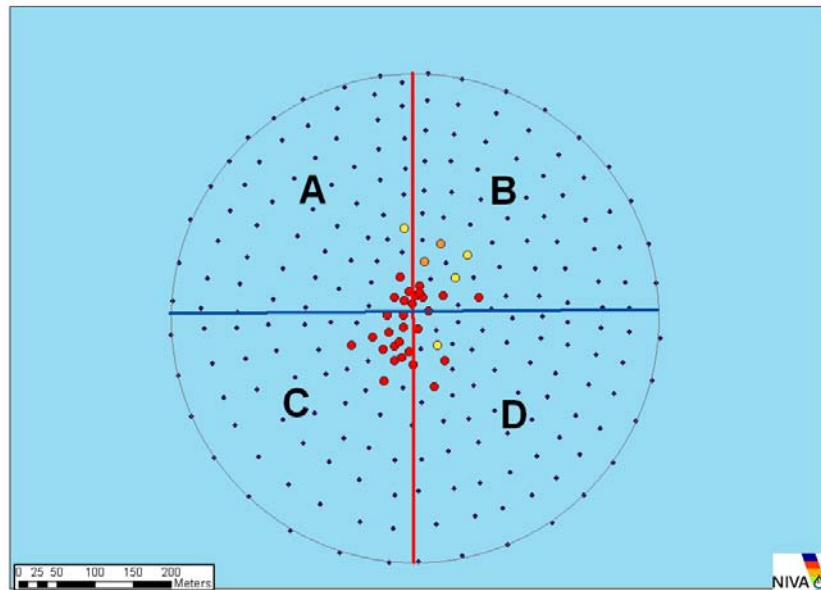
Figur 3. Planlagte sedimentprøvetakingsstasjoner i september 2006 ved vraket av U-864. Større fargelagte sirkler i midten viser tidligere prøvetatte stasjoner nær vraket. Disse er klassifisert etter SFTs klassifiseringssystem (Molvær et al. 1997).

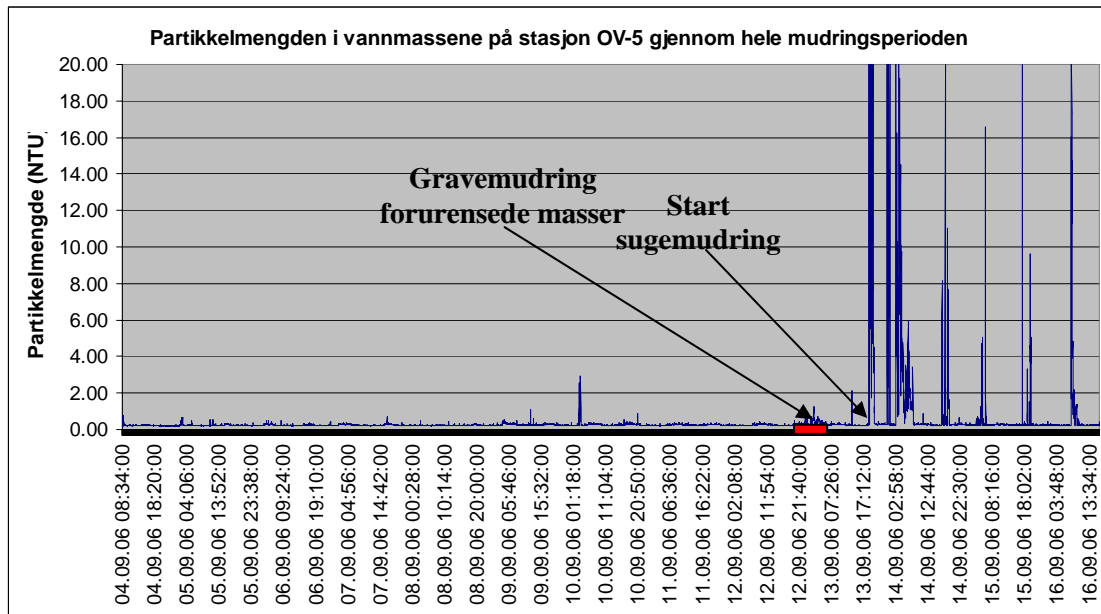
Figur 16. Partikkelmengden i bunnvannet ca. 1 meter over sjøbunnen på overvåkingsstasjon 5 (OV-5) i perioden fra 09/9-06 til 16/9-06. Målingene er foretatt med RCM9 ca. 120 meter nord for mudringslokaliteten.

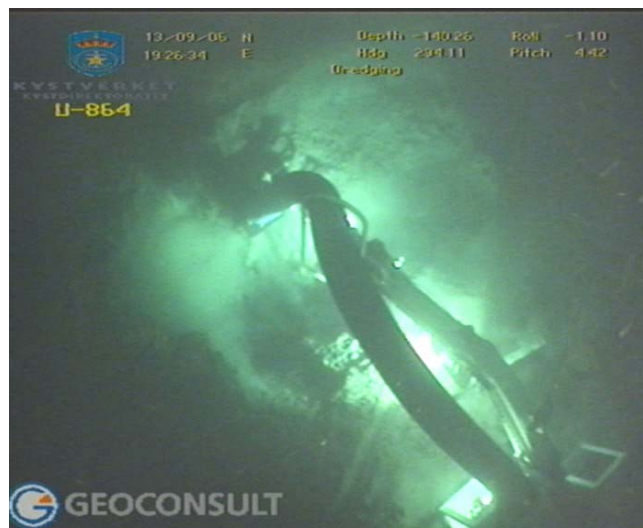
Figur 20. Sugemudring av rene sedimenter

Sugemudring av rene sedimenter ble gjort etter at det forurensede overflatelaget var fjernet med visirgrabb. Denne metodikken medførte stor partikkelspreng og bør ikke benyttes på samme måte senere til tross for at sedimentene som mudres er rene. Dette fordi det er stor fare at forurensede overflatesedimenter raser inn fra sidene og forurenser de rene massene. Dersom det gjøres tiltak for å hindre innblanding av forurensede masser kan teknikken vurderes på nytt.
