Utsprengning i sulfidholdig berggrunn på Storemyr i Lillesand – effekter på vannmiljø og forslag til tiltak

Tittel Utsprengning i sulfidholdig berggrunn på Storemyr i Lillesand – effekter på vannmiljø og forslag til tiltak	Løpenr. (for bestilling) 5316-2006	Dato 15.12.2006
	Prosjektnr. Undernr. 26339	Sider Pris 31
Forfatter(e) Atle Hindar og Eigil Rune Iversen	Fagområde Miljøgifter	Distribusjon
	Geografisk område Aust-Agder	Trykket NIVA

Rapporten dokumenterer årsaken til massiv fiskedød i Moelva, Lillesand, i siste del av august 2006 og gir anbefalinger om tiltak. NIVA målte vannkjemi i Moelva i juli og august i forbindelse med ny E18 mellom Grimstad og Kristiansand. Den 21. august var elvevannet svært brunturbid etter et kraftig regnvær 19.-20. august. 22. august ble det meldt om fiskedød og analyser viste at pH i elva var redusert fra 6,5 til 4,5 på en uke. Utsprengning av sulfidholdig berggrunn på Storemyr industriområde fra høsten 2005 og fram til disse hendelsene, med påfølgende oksidasjon, resulterte i avrenningsvann til Moelva med opp mot 700 mg/l sulfat og pH 3,55 den 25. august. Det er lite bufrende stoffer i fjell og jordsmonn i dette området, noe som medførte at alumin

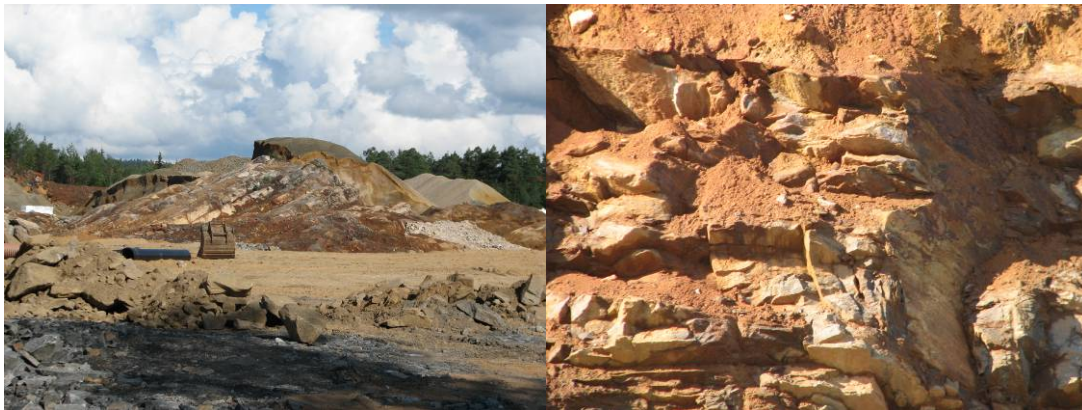
Figur 1. Deler av Storemyr industriområde. I fjellveggen til høyre ses det som trolig er utfelte sekundærmineraller av jern og trolig svovel etter oksidasjon/forvitring av pyritt. Foto: Frode Kroglund, NIVA.

Storemyr industriområde ligger langs vegen mellom Lillesand og Birkeland. Området er ca. 0,25 km² stort og ble etablert fra høsten 2005. Utsprengning/planering var ikke avsluttet på det tidspunktet denne rapporten ble skrevet. NGUs geologiske undersøkelser høsten 2005 (notat med kart fra Einar Tveten, NGU) viser at det går en markert sulfidgneisformasjon diagonalt gjennom området. NGU skriver at utsprengning vil føre til sur avrenning. Sørlandskonsult AS anbefalte entreprenøren diverse tiltak for å redusere effekten av dette.

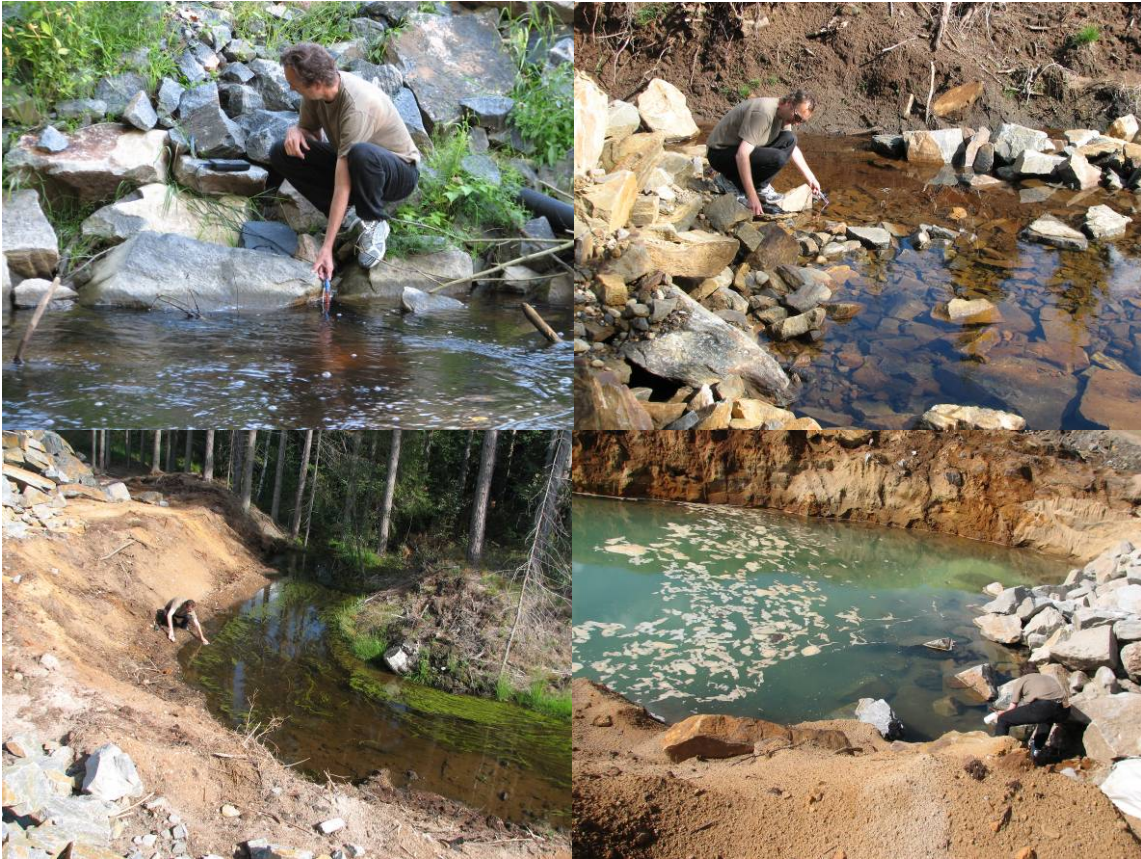
Figur 5. Prøvetaking i Moelva (øverst til venstre) og på Storemyr (resten av bildene) den 25. august 2006. I vannansamlingen oppe til høyre ble det målt pH 3,3 og i avrenningsvannet til Moelva (nede til venstre) pH 3,55. I vannet til høyre var det tilført kalkstoffer og pH var 5,7. Utfelling av aluminium ved denne pH-verdien er trolig årsaken til det grønturbide vannet. Foto: Frode Kroglund, NIVA.

Fredag 25. august ble det samlet inn vannprøver fra Moelva og forskjellige steder på Storemyr industriområde (**Figur 5**). pH ble målt i felt, og viste at pH i Moelva var tilbake til mer normale nivåer mens pH-verdiene på Storemyr var svært lave. Det ble derfor gitt beskjed om analyse av alle hovedioner på de prøvene som ble sendt til laboratoriet slik at en kunne få en oversikt over vannkjemien.

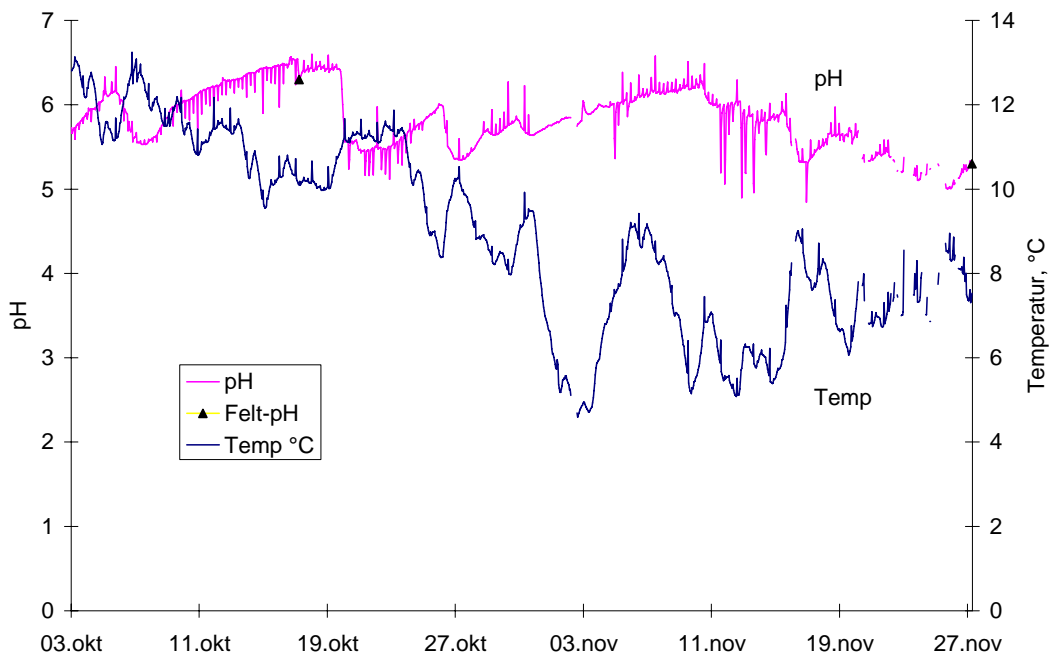
Figur 6. pH og temperatur i Moelva ved Saint-Gobain høsten 2006.
