**U**tlekking av rene  
leirmasser i  
Bekkelagsbassenget –  
etterundersøkelse  
2007

Tittel Utlegging av rene leirmasser i Bekkelagsbassenget - etterundersøkelse 2007	Løpenr. (for bestilling) 5540-2008	Dato 24.01.08
	Prosjektnr. Undernr. O-27307	Sider Pris 57
Forfatter(e) John Arthur Berge Hans Christer Nilsson Mats Walday	Fagområde Marine miljøgifter	Distribusjon Fri
	Geografisk område Oslofjorden	Trykket CopyCat

# **Utlekking av rene leirmasser i Bekkelagsbassenget**

**- etterundersøkelse 2007**

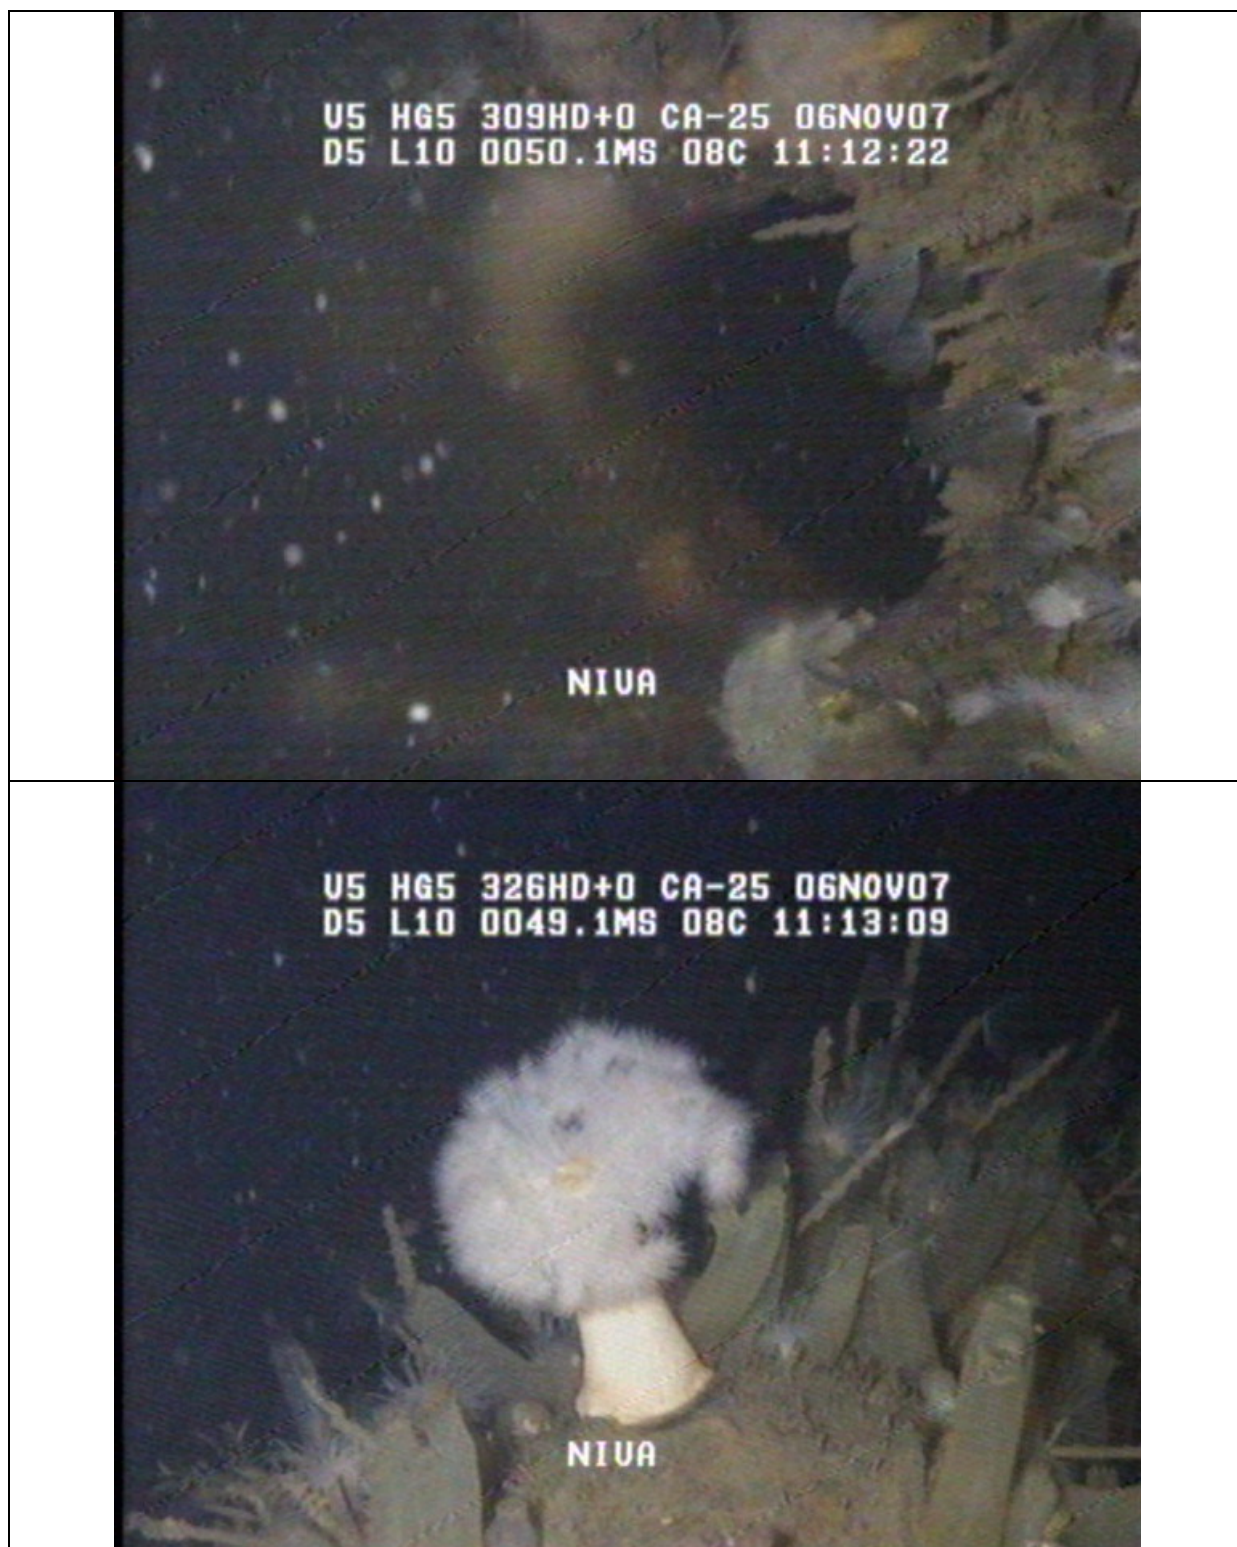
**Figur 21.** Utvalgte foto fra ROV-registreringene på ett av utslippsrørene til renseanlegget på Bekkelaget. Øverst: Her ses et av utslippshullene og en rørbyggende børstemark (påfuglmark, cf. *Sabella sp.*) som fanger partikler med sine vifteformede tentakler. Nederst: sekkyr (*Ciona intestinalis*), sjønnellik (*Metridium senile*) og sjørosen *Protanthea simplex*.

Noen utvalgte foto fra ROV-registreringene på utslippsrøret er vist i **Figur 20** til **Figur 22**. Registreringene tyder på stor tetthet av en del dominerende arter. Artene som ble observert på utslippsarrangementet var i hovedsak de samme som i førundersøkelsen (se angivelse av de observerte artene i teksten til **Figur 20** til **Figur 22**) og bestod i hovedsak av hardbunnsorganismer, men blåskjell som ble observert rundt ett av hullene i utslippsarrangementet i 2006 ble ikke observert i 2007. I 2006 var et stykke av rørledningen så godt som uten begroing (se Figur 21 i Berge et al 2007b). Tilsvarende ble ikke observert i 2007. Dette kan skyldes at området nå er dekket pga naturlig rekolonisering av det bare substratet eller at vi ikke har registrert på akkurat samme sted på røret. Registreringene og spesielt det store innslaget av hardbunnsorganismer tyder på at det ikke har vært noen nedslamming av utslippsarrangementet av betydning ut over det som en observerte under førundersøkelsen. Hullene i utslippsarrangementet og selve rørledningen (**Figur 24** øverst) synes heller ikke å være tilstoppet.
