# Bløtbunnsundersøkelser ved oppdrettslokaliteter

## Delstudie 1 i prosjektet FROAN-SCENARIER

Tittel  <b>Bløtbunnsundersøkelser ved oppdrettslokaliteter</b> <b>Delstudie 1 i prosjektet FROAN-SCENARIER</b>	Løpenr. (for bestilling)	Dato
	5679-2008	28.10.2008
Forfatter(e)  Morten T. Schaanning, Hans Christer Nilsson, Jarle Håvardstun og Trine Bekkby	Prosjektnr. Undernr.	Sider Pris
	26448 SPI	27
	Fagområde	Distribusjon
	Marin forurensning	Åpen
	Geografisk område	Trykket
	Froan, Sør-Trøndelag	NIVA

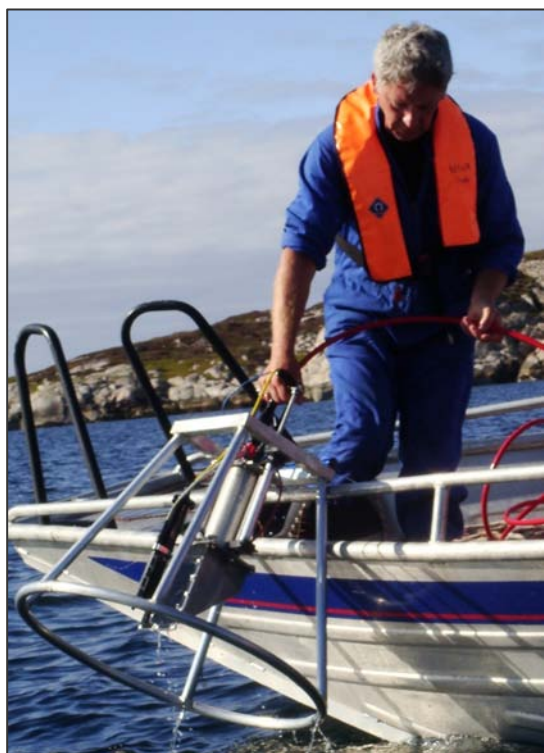
**Figur 1.** SPI-kamerariggen. Foto: NIVA.

SPI-instrumentet består av en nedsenkbar enhet, 40 m kabel og instrumentkoffert med avlesingsutstyr og 12V strømforsyning (**Figur 1**). Den nedsenkbare enheten består av en metallramme påmontert følgende utstyr:

- Prisme med et vertikalt montert videokamera med videooptaker (VGA 640x480) som tar bilder av sediment-vann grenseflaten gjennom et 105x135mm prismevidu som synker vertikalt ned i sedimentet.
- pH-kombinasjonselektrode (Global Water WQ201). Elektroden er montert slik at den synker ned i bløte sedimenter. Nøyaktig måledyp avleses fra videobildene.
- Platina-elektroder (Pt) for måling av redokspotensialet i fem punkter fordelt vertikalt over bildeutsnittet.
- Sulfid-ion-spesifikke elektroder (Ag-AgS) for måling av aktiviteten av  $S^{2-}$  ioner i fem punkter fordelt vertikalt over bildeutsnittet.
- Felles sølv-sølvklorid referense-elektrode (STAPERM™ AG-3-SW) for sulfid- og redoks-elektrodenes.
