Avrenning fra snødeponiet ved Åsland

Overvåkning av forurensninger tilført renseanlegg, bekker og drikkevanns-brønner i 2009

RAPPORT

Oppdragsgiver(e) Samferdselsetaten, Oslo kommune	Oppdragsreferanse Tom Ausen
---	--------------------------------

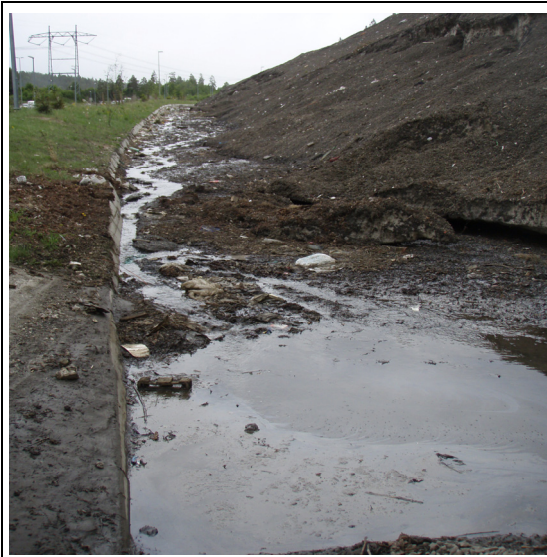
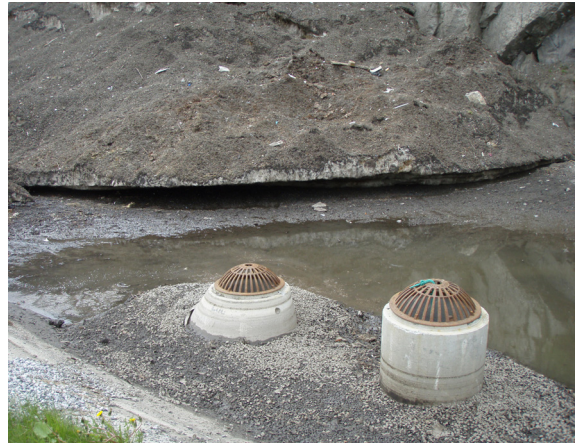
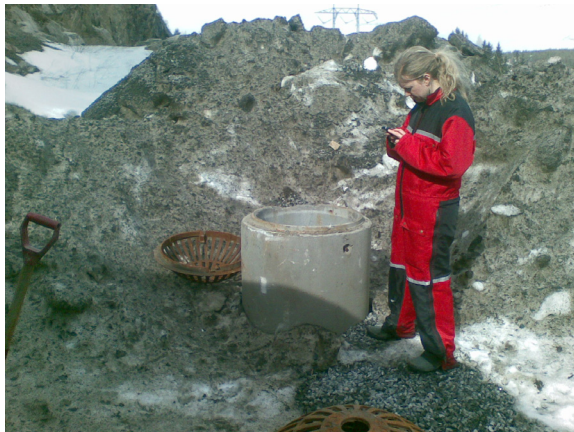
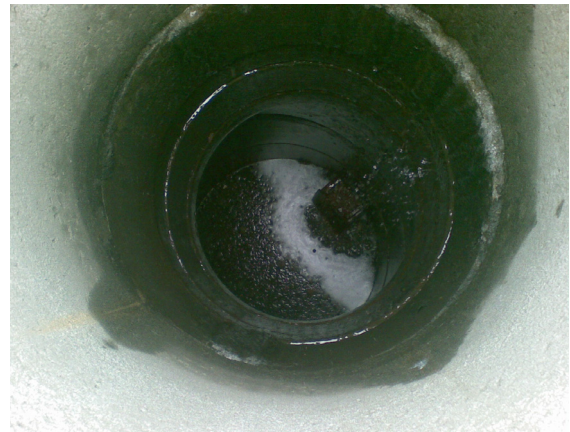
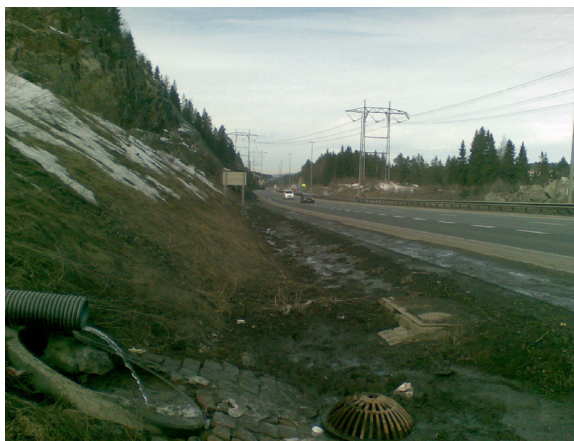
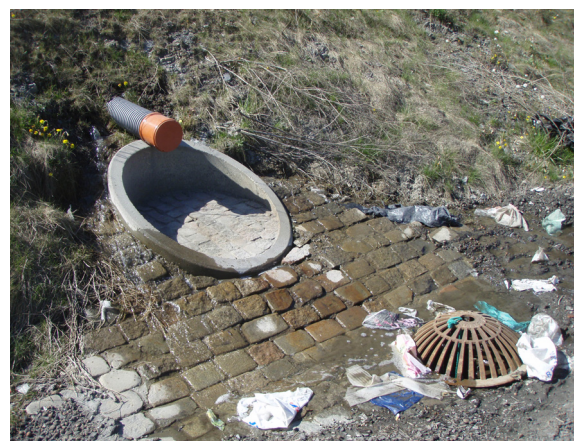
Avrenning fra snødeponiet

Kummer i renseanlegget

Prøver fra kum lengst nord

Kum nord med overløpsrør og innlekking

Overløpsrør i vegkanten

Overløpsrør avstengt, vegkum med rist

Figur 2. Snødeponiet med renseanlegg ved Åsland. Vegkum med rist nederst til høyre. Vegavrenningen ble ikke målt i denne kummen, men i de neste kummene lengre vekk fra deponiet.

I 2006/2007 ble det bygd opp et renseanlegg i nedkant av snødeponiet. Foreliggende undersøkelse skulle i utgangspunktet omfatte prøver fra selve renseanlegget, nedstrøms renseanlegget (=Bekk2), samt noen prøver ved inntaket av kummer som får avrenning fra veg. Renseanlegget for snødeponiet syntes imidlertid ikke å fungere etter planen. Med unntak av første befaring i april 2009, valgte vi derfor å ta prøver fra den kummen i sensesystemet som hele tiden syntes å få tilført vann (kum lengst nord). Det var stor bevegelse i vannet i denne kummen. Under første befaring med prøvetaking, hadde denne kummen vann på høyde med utløpsrøret i kummen. På dette tidspunktet var det en betydelig innlekking av vann i skjøtene mellom kumringene (**Figur 2**). Utløpsrøret/overløpet munner ut i et rør i veiskråningen. Dette røret ble etter hvert lukket. Vannstanden i kummen økte da betydelig. Vann fra kummen syntes nå og infiltrerte grunnen, og det kunne observeres avrenning i grunnen omkring det avstengte røret. Vannprøven ble tatt fra utløpsrøret ved første befaring. De andre gangene ble vannprøven tatt i selve kummen.

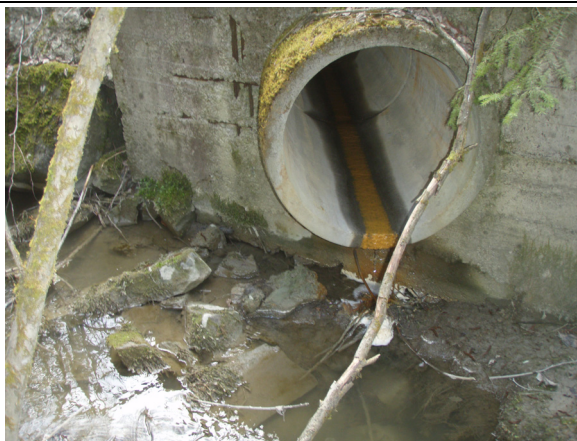
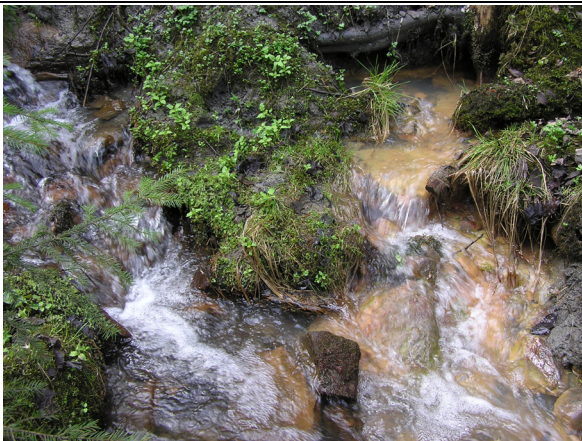
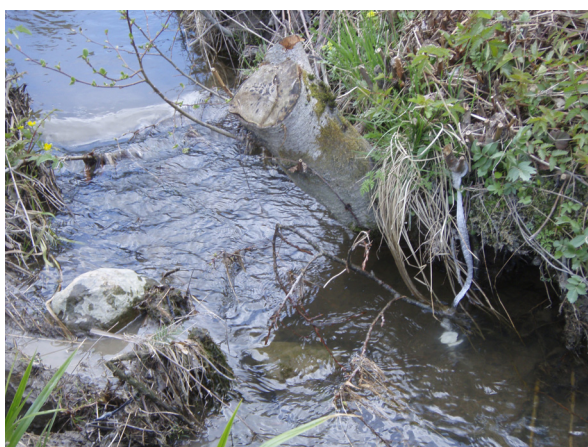
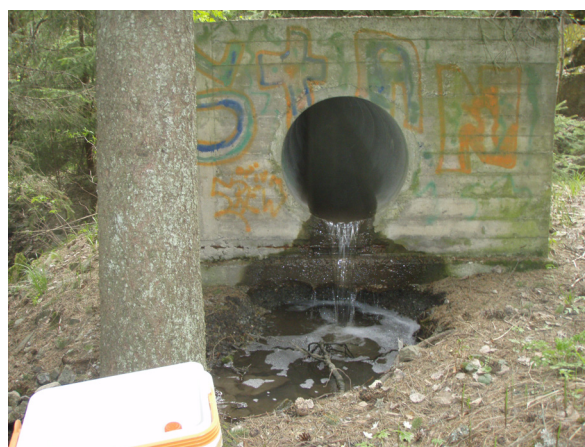
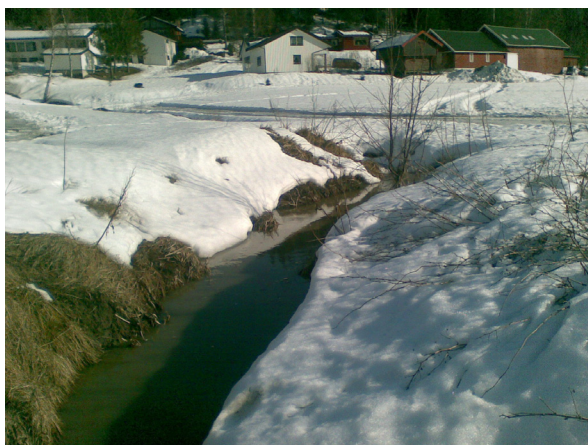
Rør under veggen fra område ved snødeponiet

Oppkomme fra høyre renner inn i bekken

Stasjon Bekk 1

Stasjon Bekk 2

Stasjon Bekk 3, hus med brønner i bakgrunnen

Figur 3. Prøvestasjoner i bekkene. Ved rør og oppkomme er det bare målt konduktivitet manuelt i felten.

Prøvestasjon Bekk 1 er beliggende i bekken som går langs veien på østsiden. Stasjonen ligger nedstrøms tilførselene fra rør og oppkomme (se over). I 2006 syntes det å være en betydelig avrenning fra snødeponiet via disse tilførselsveiene. Vannprøvene fra Bekk 1 var derfor en kontroll på om avrenningen fra deponiet under veien har blitt redusert eller stoppet, og et mål på hvor mye forurensninger som blir tilført bekken herfra.

Stasjon Bekk 2 er en liten bekk som kommer inn fra vest, og går i rør under vegen. Bekken mottar vann som går i rør langs veien fra snødeponiet og nordover. Denne bekken synes i stor grad å bestå av smeltevann fra snødeponiet. Prøvene herfra er tatt der vannet kommer ut i røret gjennom vegfyllingen på østsiden.

Stasjon Bekk 3 er lagt nedstrøms samløpet mellom vann fra Bekk 1 og Bekk 2. En tredje bekk kommer innpå fra øst på samme sted. Vannprøven fra Bekk 3 gir derfor et bilde av påvirkning fra alle tre bekkene samlet.
