Kyllaren i Askvoll Miljøstatus og tiltak mot H₂S, Forprosjekt

Tittel Kyllaren i Askvoll Miljøstatus og tiltak mot H₂S, Forprosjekt	Løpenr. (for bestilling) 6088-2010	Dato Februar 2011
	Prosjektnr. Undernr. 10373	Sider Pris 58
Forfatter(e) Lars G. Golmen Kjersti Lundmark-Daae	Fagområde 214/Oseanografi	Distribusjon Open
	Geografisk område Sogn og Fjordane	Trykket NIVA

Title: Kyllaren fjord in Askvoll, W Norway, water quality status and remedial measures against H₂S. Prestudy.
Year: 2011
Author: Lars G. Golmen
Source: Norwegian Institute for Water Research, ISBN No.: ISBN 978-82-577-5823-3

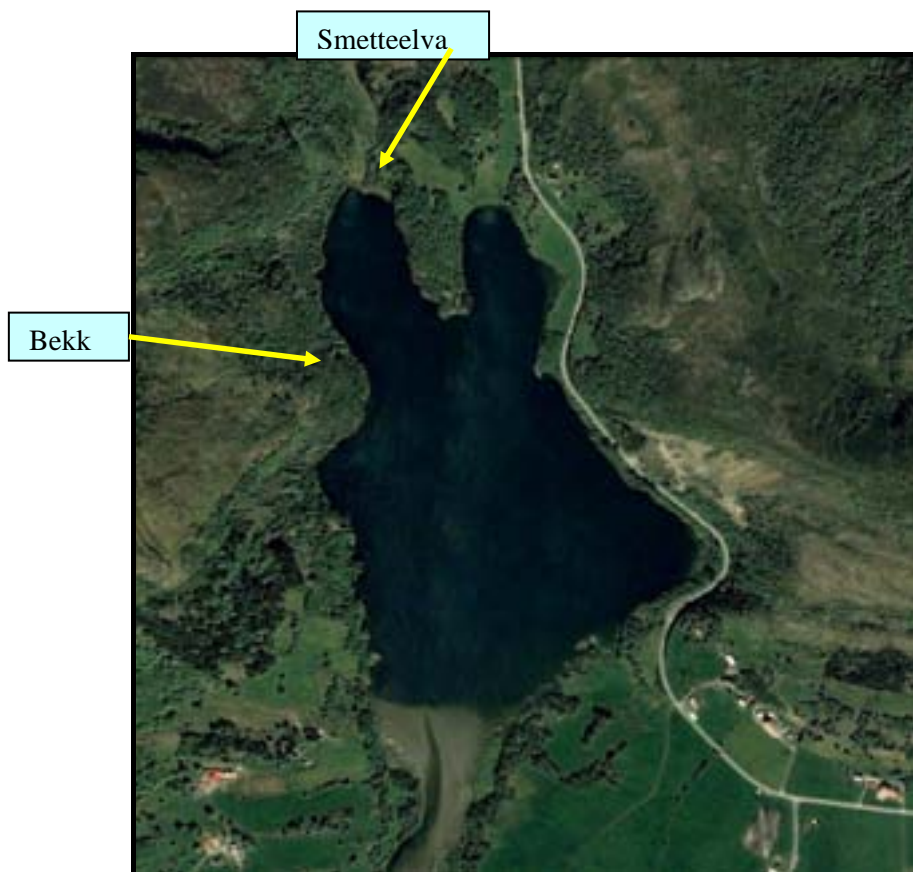
Figur 10. Flyfoto av Kyllaren og området rundt (Kjelde: Google-earth). Smetteelva renn ut i nordre enden av vatnet. Ein bekk med relativt høg vassføring i nedbørsperiodar renn nedetter berghammaren på vestsida.

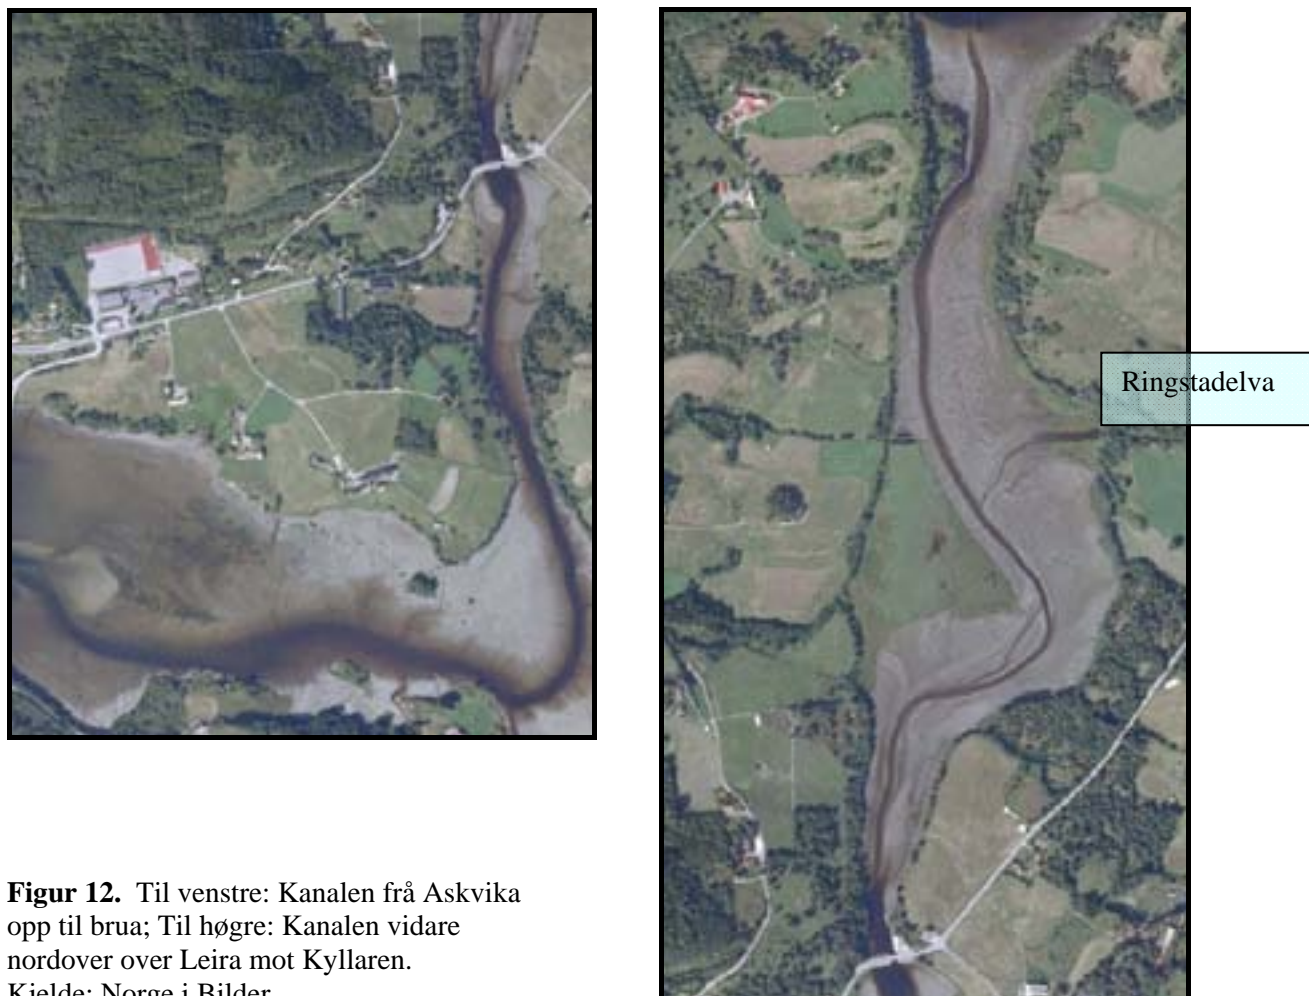
Figur 12. Til venstre: Kanalen frå Askvika opp til brua; Til høgre: Kanalen vidare nordover over Leira mot Kyllaren.
Kjelde: Norge i Bilder.

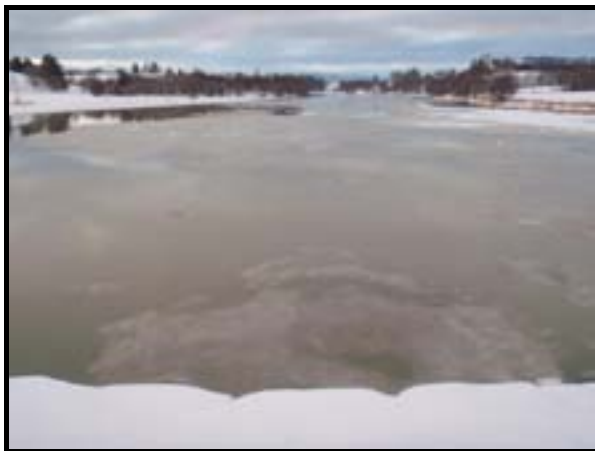
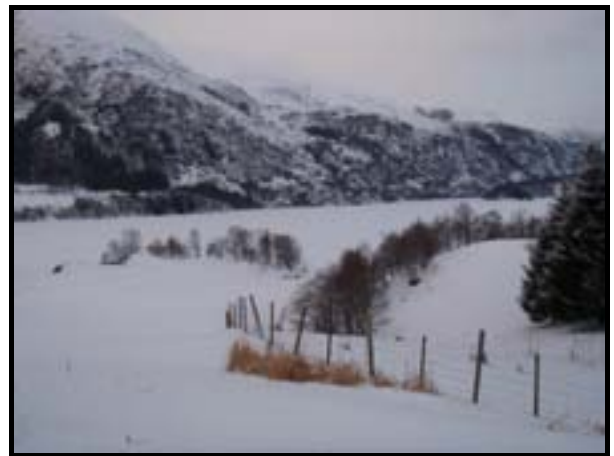
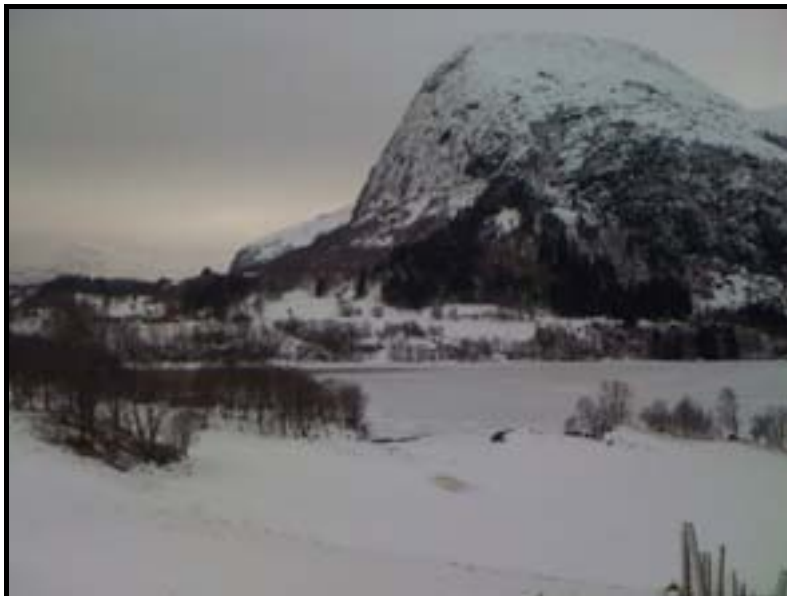
Figur 21. Øvst: Foto frå brua innover retning Leira og over den is/snødekte Kyllaren i desember 2010. Under: Kyllaren 6. januar 2011, med litt redusert is/snødekke. Foto: E. Aarset.

Figur 21 syner fotografi av isen frå desember 2010 og januar 2011. Utstrøymande vatn var tidvis gråfarga/blkka, noko som tyder på utfelling eller frigjeving av stoff i sbm oksidering av djupvatn som slapp ut.

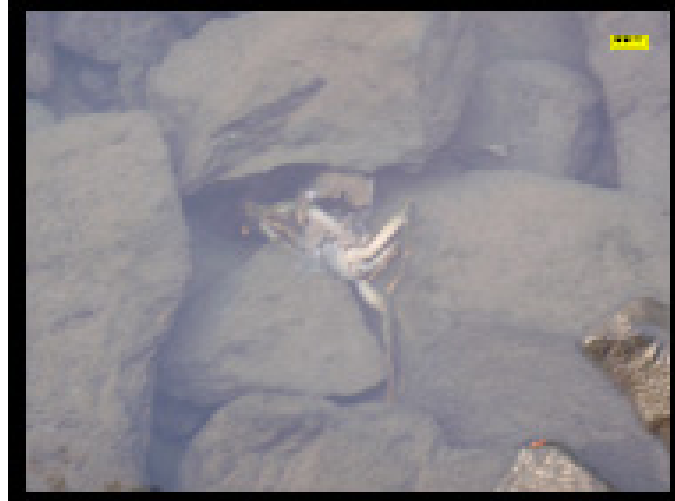
Figur 22. Foto av taskekrabbe som hadde søkt tilflukt inst i Kyllaren ved Smetteelva i januar 2011. (Foto: E. Aarset).

Figur 22 syner taskekrabbe som i januar 2011 hadde slege seg til der Smetteelva renn ut i Kyllaren.

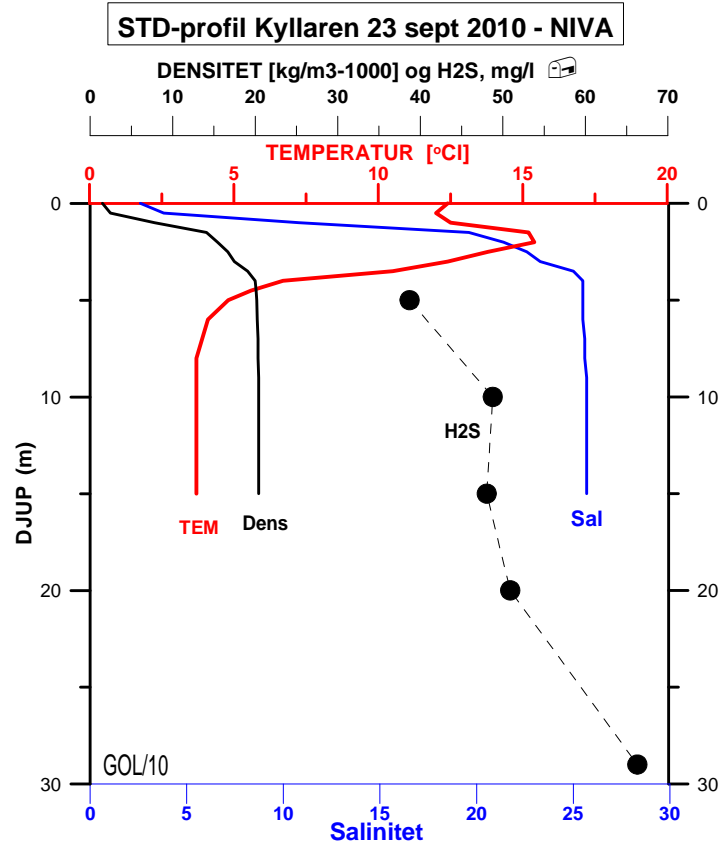
Figur 23. STD profil i Kyllaren målt 23. september 2010. Svarte punkt syner H₂S verdier.

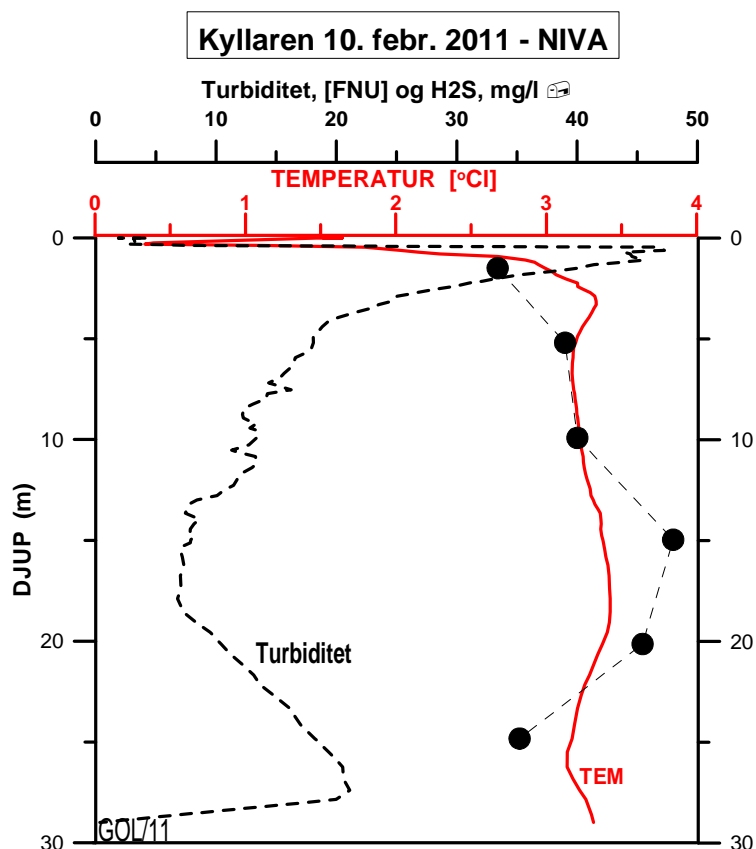
Figur 25. Målt turbiditet og temperatur i Kyllaren 10. februar 2011. Svarte sirkler viser resultat av H₂S-analysar (mg/l).

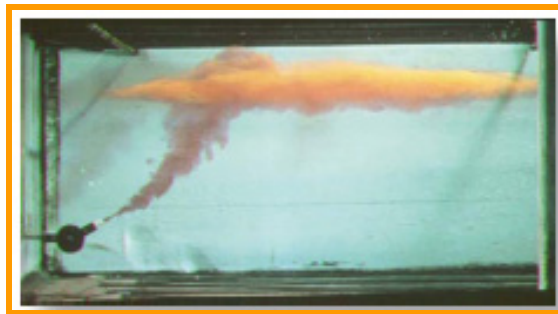
Figur 28. Foto frå laboratorieforsøk med farga oppstigande (lett, ferskt) vatn i ei sjikta væske (sjøvatn).

Vi har berekna sannsynleg mønster for strålebane, fortynning og innlagringsdjup for h.h.v. ellevatn og djupvatn tilført eit sjikt rundt haloklinen i Kyllaren. Utsleppsdjup og fluks er variert for kvart av hovudscenaria. For oppumping av vatn har vi simulert for inntak i 4m, 5m og 6 m djup. Til berekningane har vi nytta den numeriske modellen JETMIX (Bjerkeng og Lesjø 1973). Målet med kjøringane var å finne eit utsleppsdjup som gjev god innblanding nær utsleppsdjupet og som ikkje innverkar på. Her presenterer vi metodikk og resultat for berekningane, som blir samanstillt med andre resultat i avslutningsdiskusjonen. **Figur 28** illustrerer korleis (lett, farga) ferskvatn stig opp og innlagrar og spreier seg under overflata i ei sjikta, tyngre væske (laboratorieforsøk).

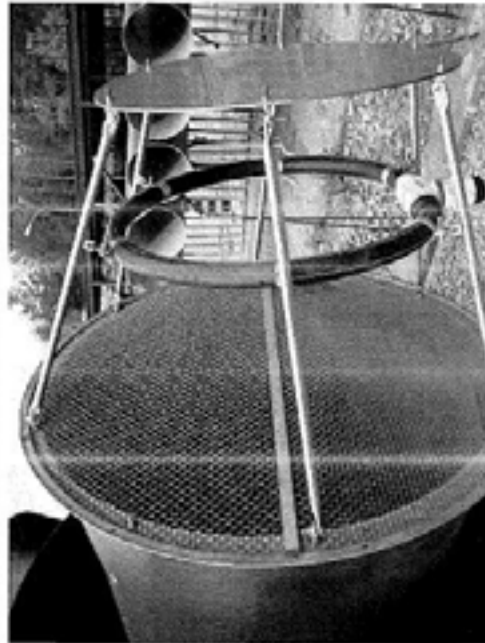
1. Komprimert luft fra land tilføres som luftbobler i underkant av installasjonen. Dette blander seg med oksygenfattig bunnvann.
2. Oksygenrikt vann føres ut i de 6 rørene på sidene og deretter ut i bunnvannet.
3. Overskuddsluft føres mot toppen av installasjonen og deretter i rør mot vannoverflaten. På toppen sitter en sikkerhetsventil.

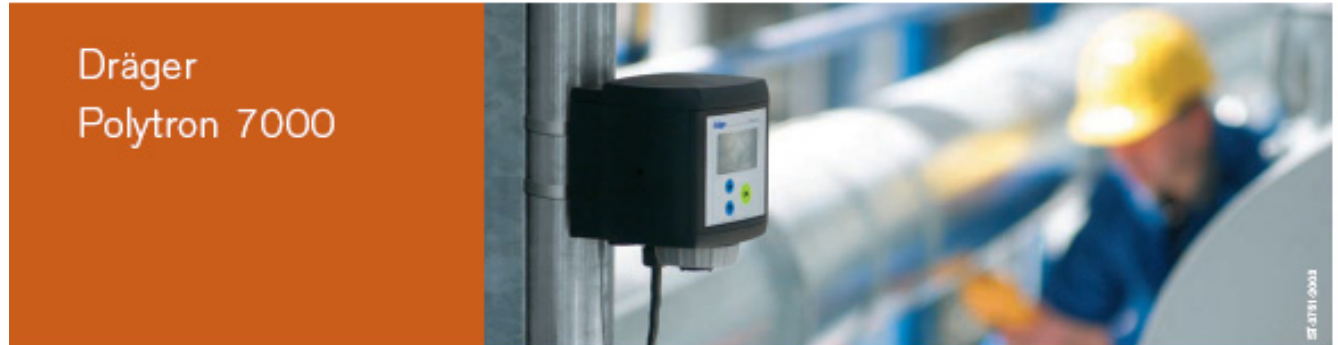
Sensorsystem frå Dräger.

The Dräger Polytron 7000 is a gas detector that can satisfy all toxic and oxygen gas measurement applications on a single platform. It is meeting the requirements of the compliance market as well as the high specification requirements of customized solutions. Developed with an innovative modular design, there is now the flexibility to choose and purchase only the features that the application requires. The unit is upgradeable to a higher specification after it has been installed simply by adding modules. This allows the Dräger Polytron 7000 to develop in line with changing application requirements.

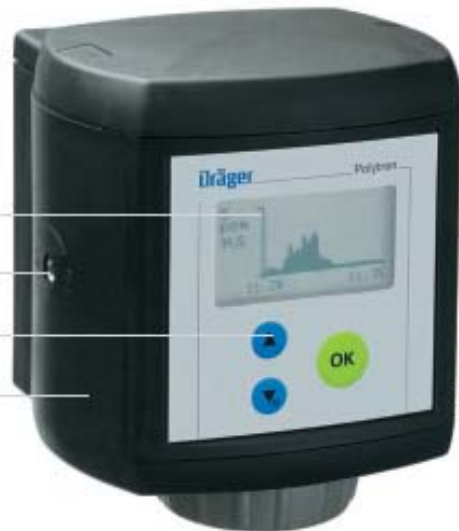
Accessories / Remote Sensor

The remote sensor is easy to install on the wall or, using the duct adapter, onto ducts and pipes (curvature diameter > 10 cm / 4", up to flat). It is available with a cable length of 5 to 30 m / 15 to 100 ft.
