Vannkjemisk og økologisk tilstand i
små sidevassdrag til Gaula;
Undersøkelser av vannkvalitet,
bunndyr og yngel/ungfisk i bekker i
Midtre Gauldal

Tittel Vannkjemisk og økologisk tilstand i små sidevassdrag til Gaula; Undersøkelser av vannkvalitet, bunndyr og yngel/ungfisk i bekker i Midtre Gauldal	Løpenr. (for bestilling) 6317-2012	Dato 1.3.2012
	Prosjektnr. Undernr. 11343	Sider Pris 47
Forfatter(e) Morten Andre Bergan	Fagområde Vannressursforvaltning	Distribusjon Fri
	Geografisk område Sør-Trøndelag	Trykket NIVA

Oppdragsgiver(e) Midtre Gauldal kommune	Oppdragsreferanse Siri Solem
--	---------------------------------

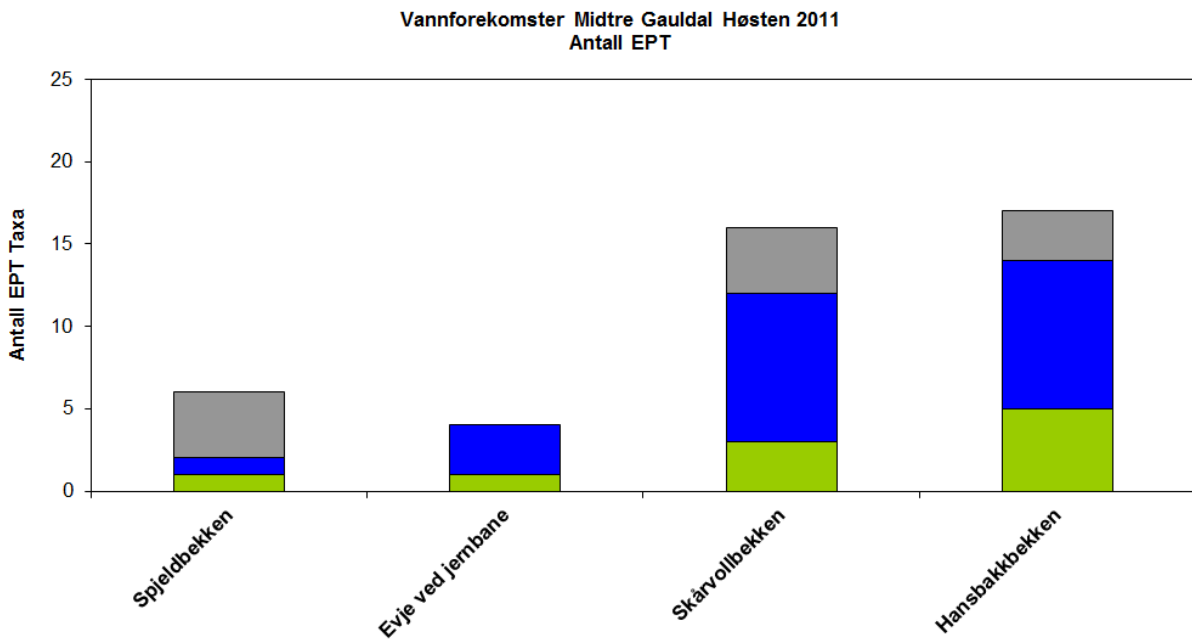
Figur 2 Antall registrert EPT arter og fordeling av hhv døgn-, stein og vårfluer på den enkelte bunndyrstasjon.

Resultatene viser at to av fire vannforekomster har et bunndyrsamfunn i stasjonsområdet/på det undersøkte vassdragsavsnittet, som er innenfor vannforskriftens miljømål om God økologisk tilstand eller bedre, ved bruk av bunndyr som kvalitetselement. Det må påpekes at metodikken som er brukt synliggjør kun generell påvirkning, eutrofiering og organisk belastning. Den fanger kun i varierende grad opp andre påvirkninger, som moderate gruveforurensinger, periodisk fraføring av vann eller kortvarige, forbigående mindre punktutslipp.

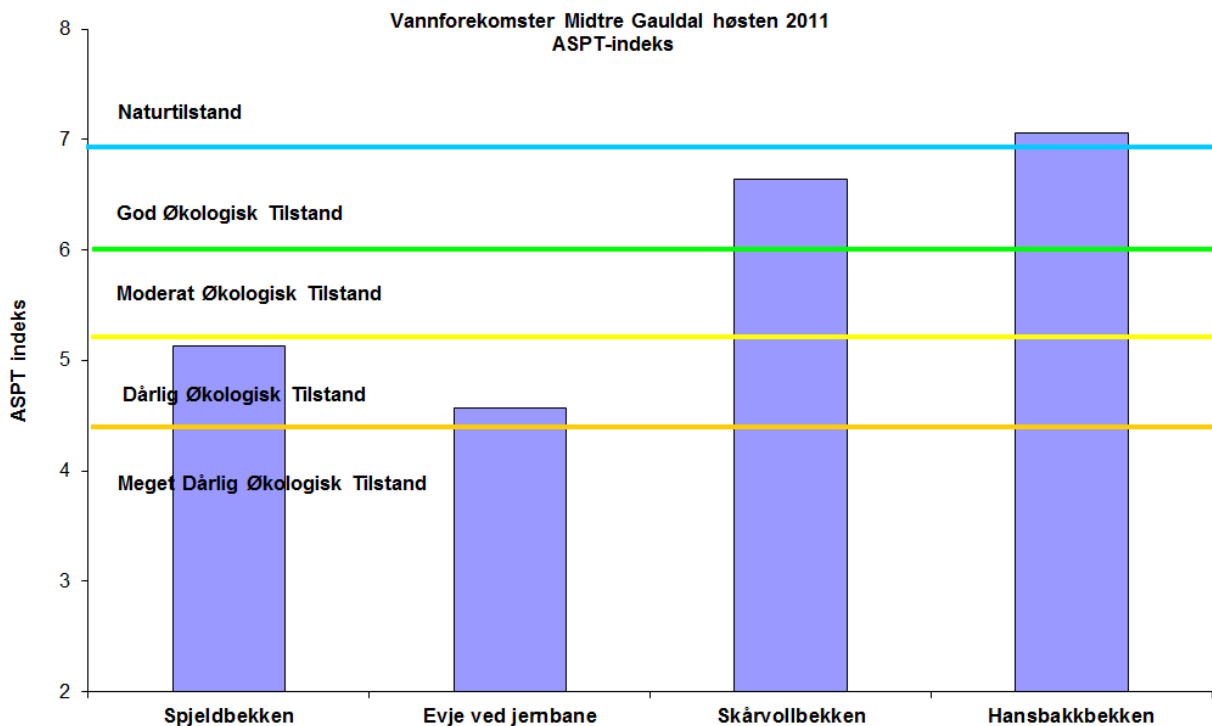
Figur 3 Søylediagram som viser ASPT-score på bunndyrssamfunn i vannforekomster i vannområde Gaula. Heltrukken linje angir grense mellom God og Moderat økologisk tilstand.

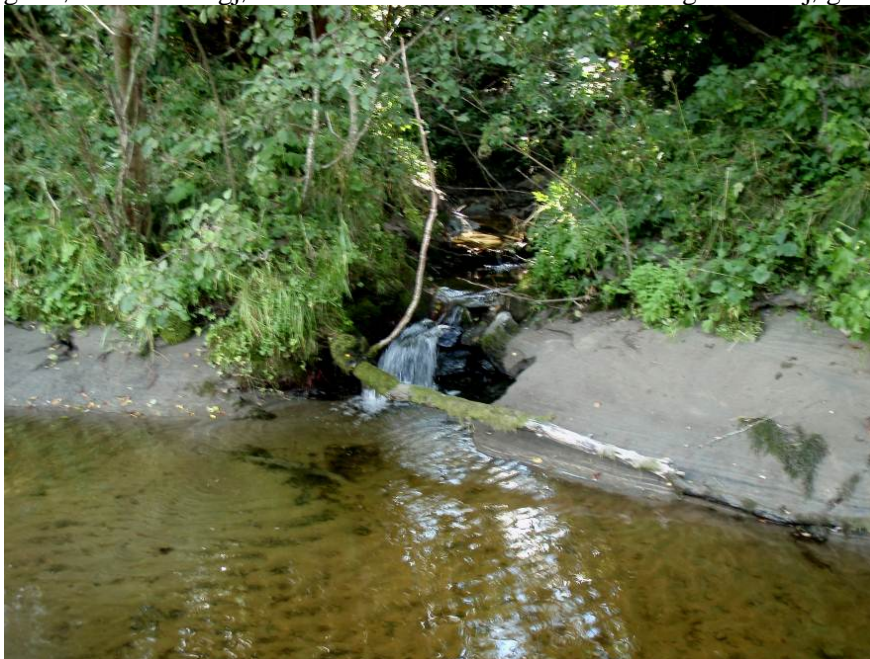
Figur 5. Enganbekkens utløp til Gaula ved lav vannføring. (Foto: Morten Andre Bergan)

NIVA vurderer Enganbekken å ha periodevise problemer med belastninger fra kloakk og industri, og tiltak må iverksettes for å nå vannkjemiske miljømål. Enganbekken bidrar til den samlede belastningen på vannkvaliteten i Gaula i området nedstrøms samløp, som fra før er beheftet bl.a. med punktutslipp fra Norsk kylling og Møøya renseanlegg (Muthanna m.fl., 2011), noe som kan bidra til at Gaulavassdragets vannkjemiske status reduseres. Trolig er overløp eller feilkoblinger på kloakk i nedbørfeltet et problem, men trolig også håndteringen av avfall /påkoblinger i industriområdet ved Norsk Kylling.

En streng fortolkning av Vannforskriften vil trolig kunne kreve åpning og restaurering av Enganbekken slik at sjøørret igjen kan benytte øvre strekninger til gyting/rekruttering. Kost-/nyttevurderinger bør imidlertid gjøres i forhold til tiltak i andre vassdrag mht. miljøgevinst.

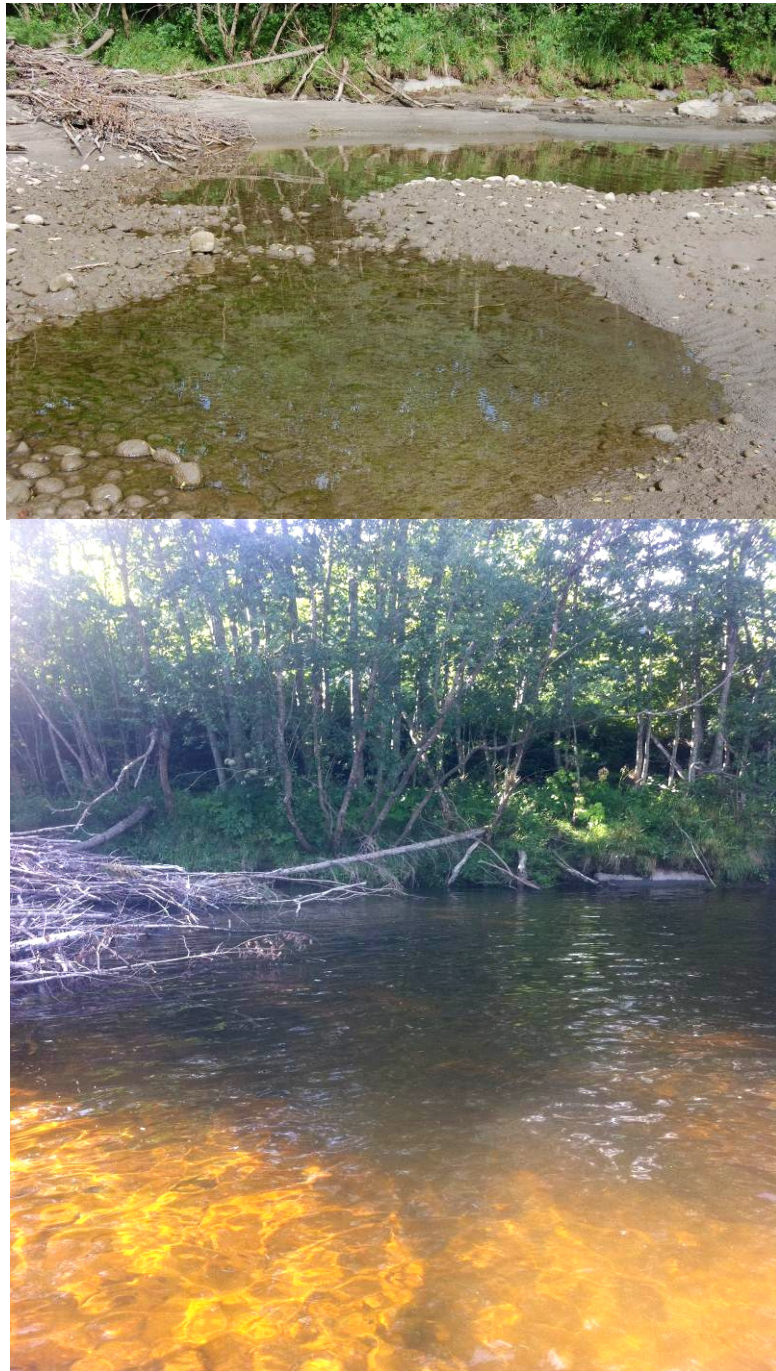
Figur 8. Munningsområdet:- Evje ved jernbane, når Gaula går ved hhv. lav sommervannføring (øverst) og ved en noe høyere høstvannføring (nederst). (Foto: Midtre Gauldal kommune og Morten Andre Bergan).

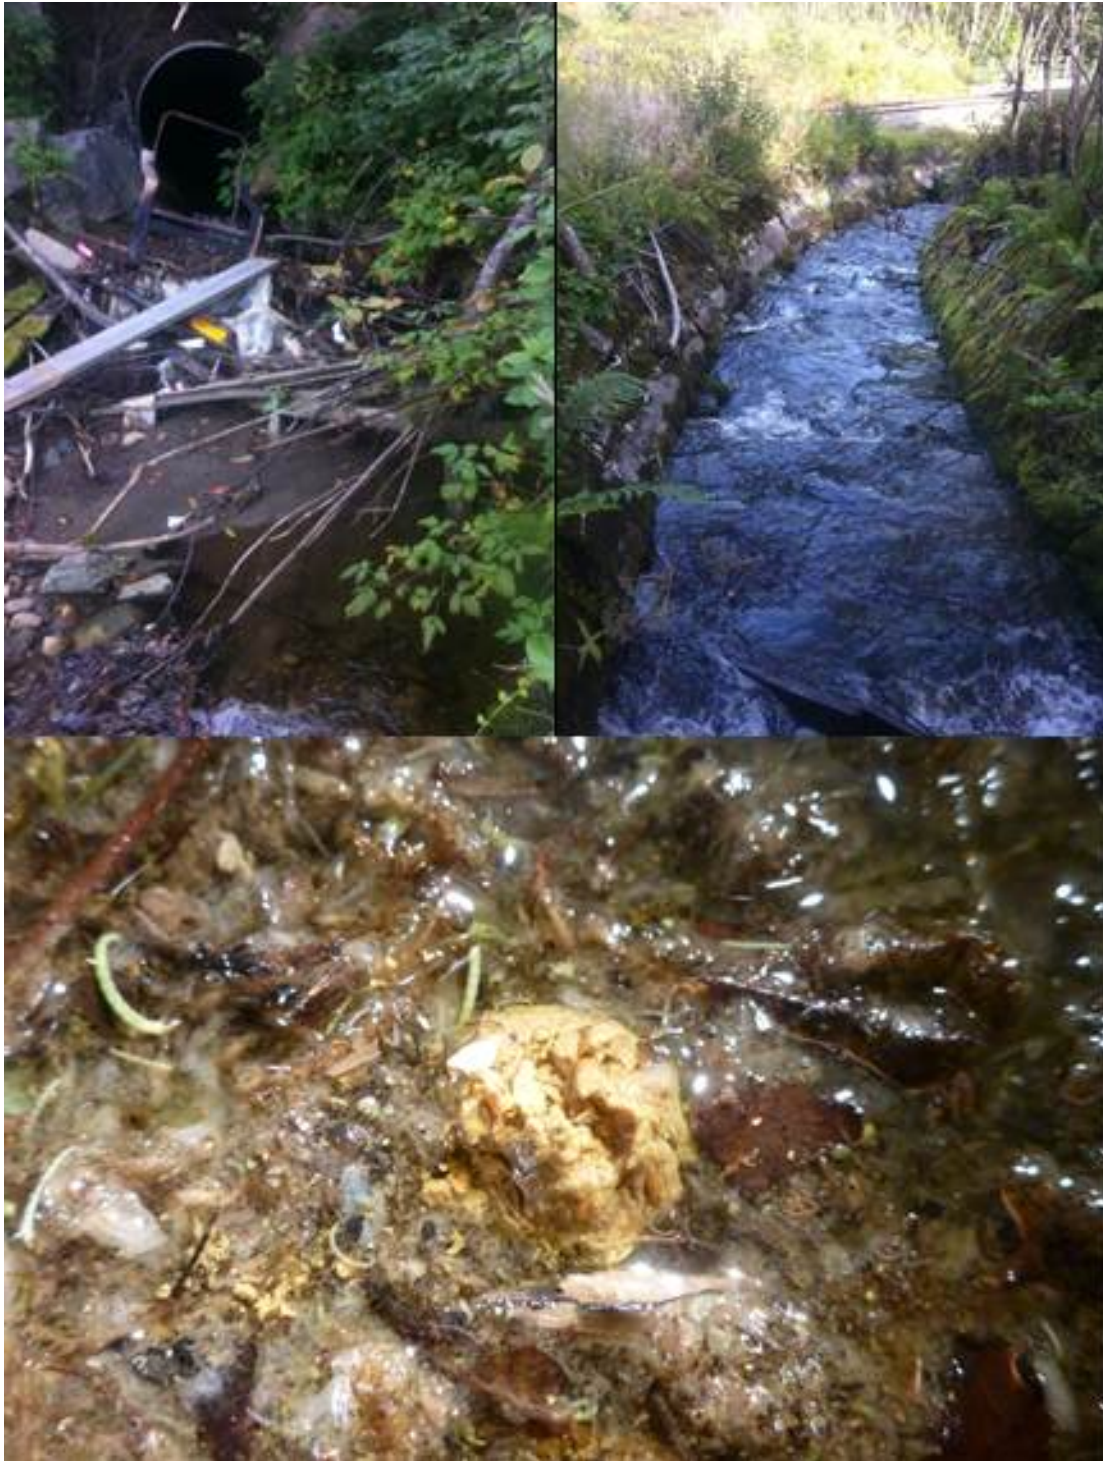
Bunndyrfaunaen viser store tegn på organisk belastning, og avviker mye fra forventet naturtilstand. Følsomme taxa registreres i beskjeden grad, og det biologiske mangfoldet av EPT er sterkt redusert, med stor forskyvning mot tolerante arter. Bunndyrfaunaen scorer 5,13 på ASPT-indeksen, tilsvarende en EQR verdi på 0,74. Dette gir en økologisk tilstand klassifisert som **Dårlig** på undersøkelsestidspunktet.

Figur 10. Spjeldbekken (øverst), med en bunndyrprøve bestående av tolerante bunndyrformer og sanitært avfall. (Foto: Morten Andre Bergan)

NIVA vurderer at Spjeldbekken - har meget store problemer med belastninger fra kloakk fra nærliggende boligbebyggelse, og tiltak må iverksettes for å nå vannkjemiske miljømål. Spjeldbekken kan bidra til den samlede belastningen på vannkvaliteten i Gaula etter samløp, som fra før er beheftet bl.a. med punktutslipp fra Norsk kylling og Moøya rensesanlegg (Muthanna m.fl., 2011). Dette kan bidra til at Gaulavassdragets vannkjemiske status reduseres. Trolig er overløp eller feilkoblinger på ledningsnett for kloakk det største problemet. Det ble registrert fersk avføring i bunndyrprøvene, og bunndyrhåven gikk fort tett som følge av clogging av oppløst dopapir. Vannforekomsten lukter sterkt av kloakk. Den dårlige økologiske tilstanden klassifisert ved bunndyrsamfunnets oppbygning/sammensetning i 2011 gjenspeiler vannkvaliteten i Spjeldbekken. Bekken ble også vurdert til Meget dårlig tilstand ved bruk av bunndyr i en vårsituasjon i 2008 (Bergan & Arnekleiv, 2009), noe som indikerer at vi her har en permanent vannkvalitetsproblematikk.

En streng fortolkning av Vannforskriften vil kunne kreve åpning og restaurering av Spjeldbekken slik at sjøørret igjen kan benytte strekninger til gyting/rekruttering, og holde/inneha velutviklede samfunn av laksefisk.

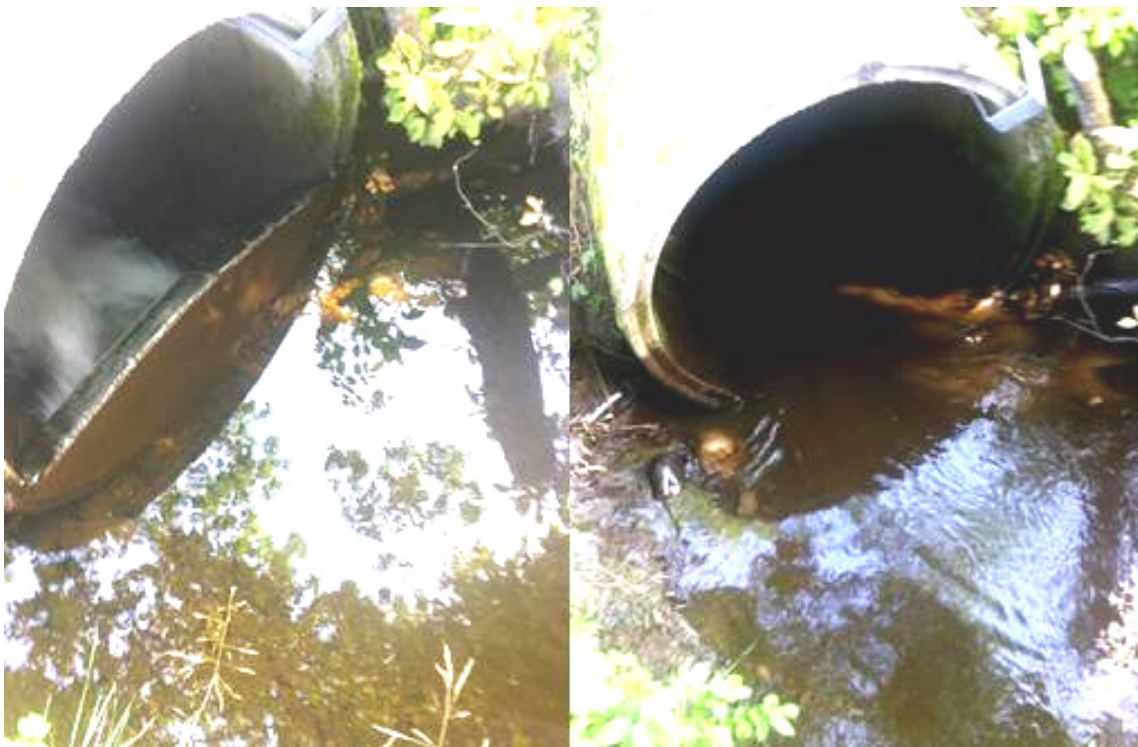
Figur 13. Sponplate satt på tvers i kulvert under grusvei (t.v.) i Skårvollbekken ble fjernet av NIVA (t.h.) slik at oppvandrende laksefisk slipper forbi. (Foto: Morten Andre Bergan)

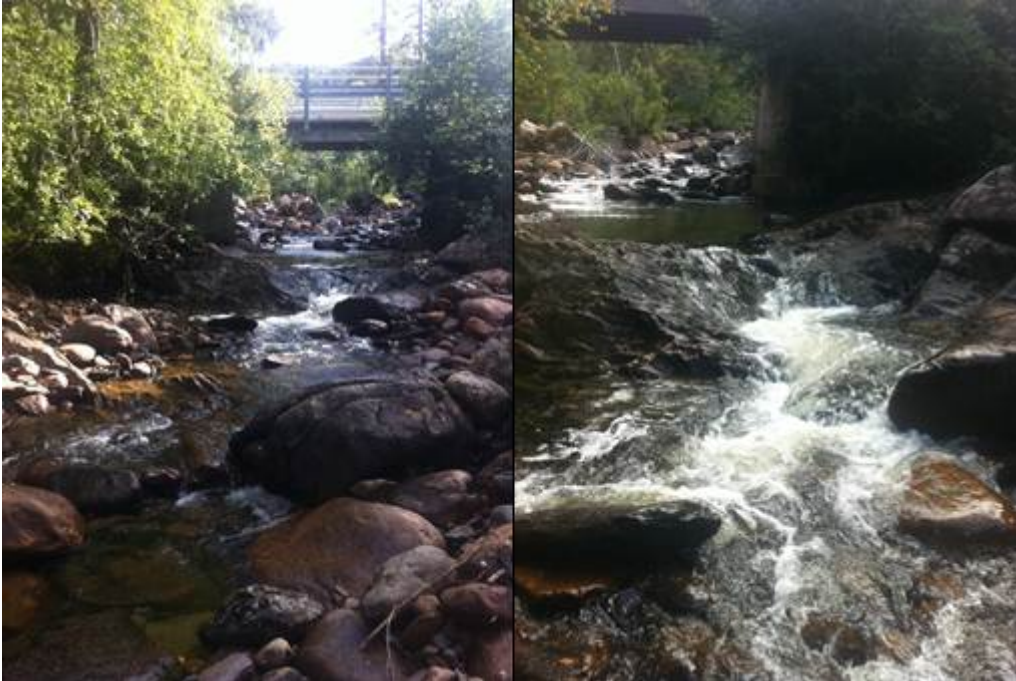
Figur 20. Vannprøve- og elfiskestasjonen i Buru ved Toppen, på elveavsnitt som er dominert av grovere substrat og høy, naturlig fragmenteringsgrad. (Foto: Morten Andre Bergan)

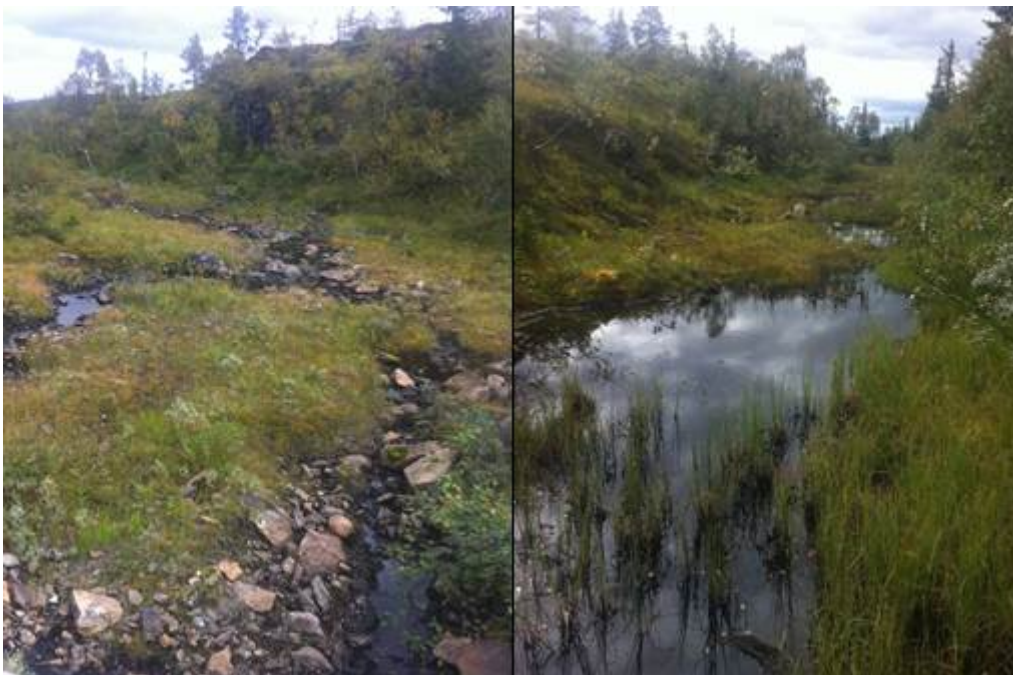
Figur 21. Buru, øvre strekninger. Mangel på minstevannsføring gjør at kun restfeltet etter hvert gir livsgrunnlag for vannorganismer. (Foto: Morten Andre Bergan)

NIVA vurderer at Buru har liten eller ingen vannkjemiske problemstillinger basert på undersøkelsene i 2011. Vannforekomsten har trolig kun problemstillinger av hydromorfologisk art. NIVA tar ikke videre stilling til vannforekomstens status som kandidat til SMVF, med GØP som miljømål, men konstaterer at det ikke slippes vann forbi demningen ved normale situasjoner, og at Buru i dag er fullstendig tørrlagt på mye av sin elvelengde. Det er kun restfeltet av Buru nedstrøms Burusjøen som opprettholder økologiske betingelser for akvatisk liv i Buru per i dag. Vannforekomstens status og miljømål må avklares iht Vannforskriften.

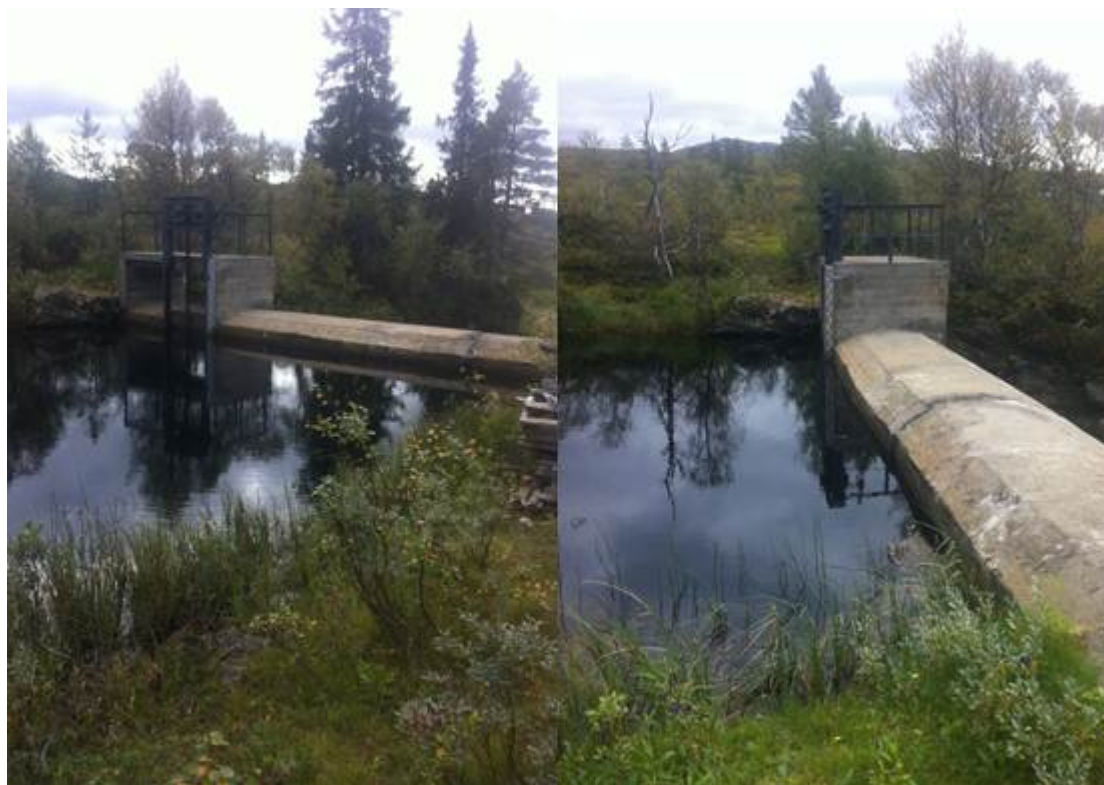
Figur 22. Demningen ved Burusjøen. (Foto: Morten Andre Bergan)

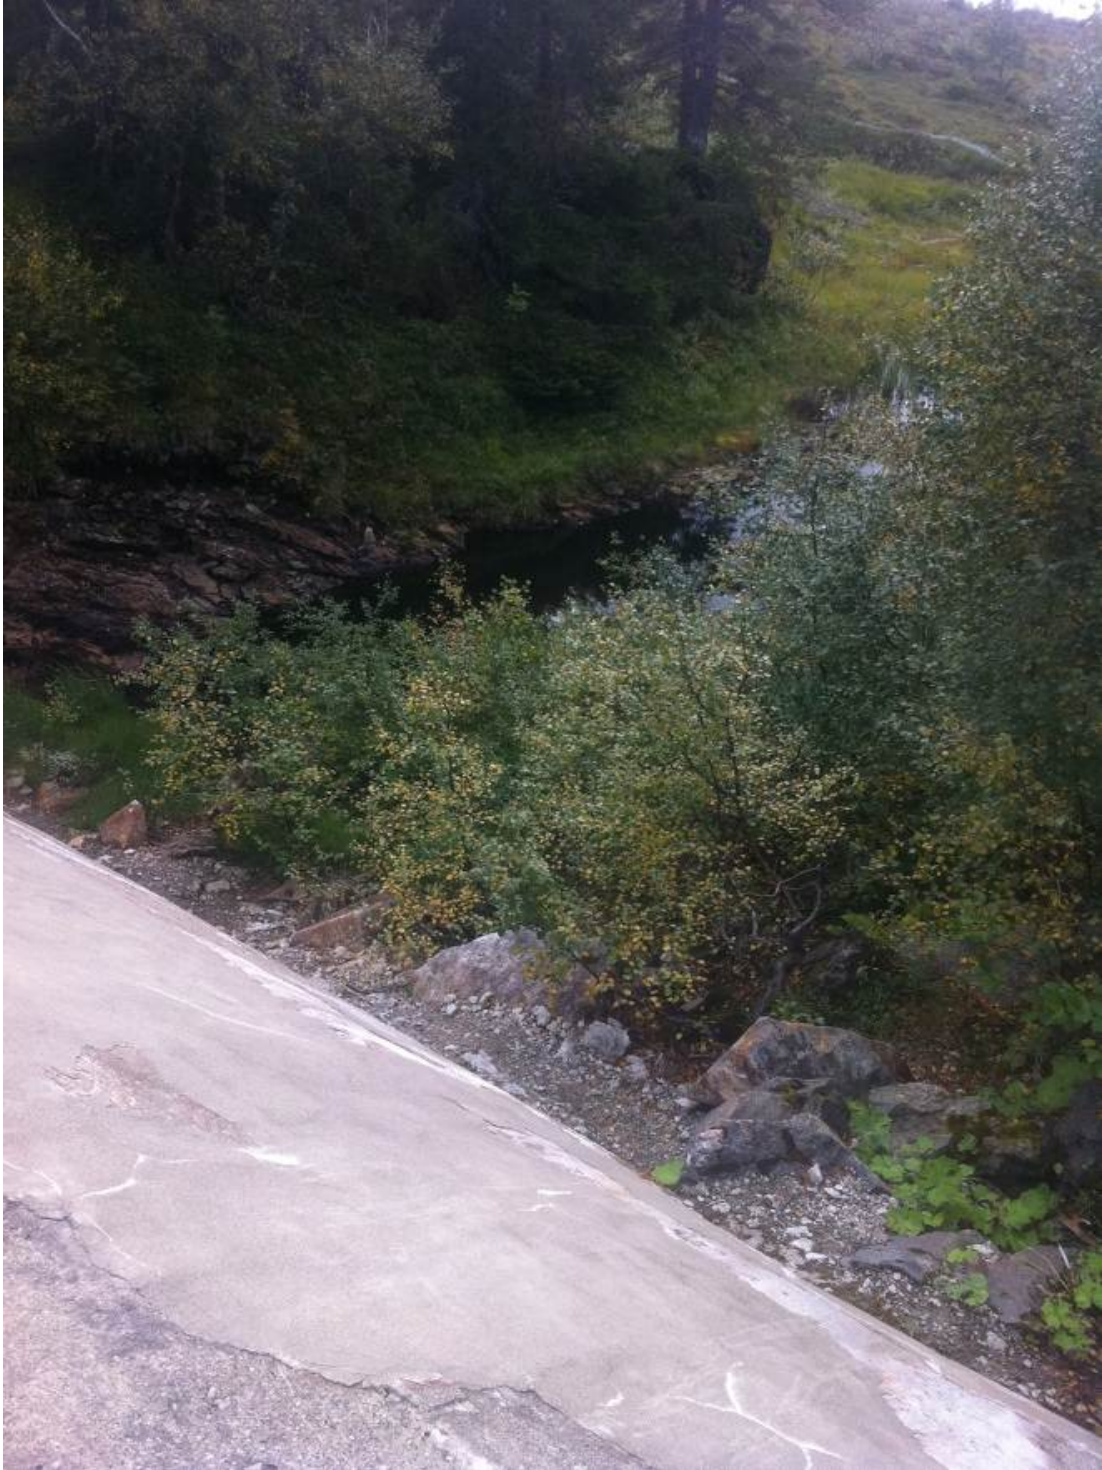
Figur 24. Starten på elva Buru, rett nedstrøms demningen. Elva er tørr, og består kun av små dammer. (Foto: Morten Andre Bergan)
