# Undersøkelse av Østeråbukta, Tvedestrand, i 2012 Vurdering av utvidet båthavn

Tittel Undersøkelse av Østeråbukta, Tvedestrand, i 2012 Vurdering av utvidet båthavn	Løpenr. (for bestilling)	Dato
	6387-2012	11.06.2012
Forfatter(e) Tone Kroglund Lise Tveiten	Prosjektnr. Undernr.	Sider Pris
	O-12103	18
Fagområde Marine miljøgifter	Geografisk område Aust-Agder	Distribusjon
		Trykket NIVA

Oppdragsgiver(e) Østerå Eiendom AS og Tvedestrand Motorbåtforening	Oppdragsreferanse Mail av 2/2-2012
---	---------------------------------------

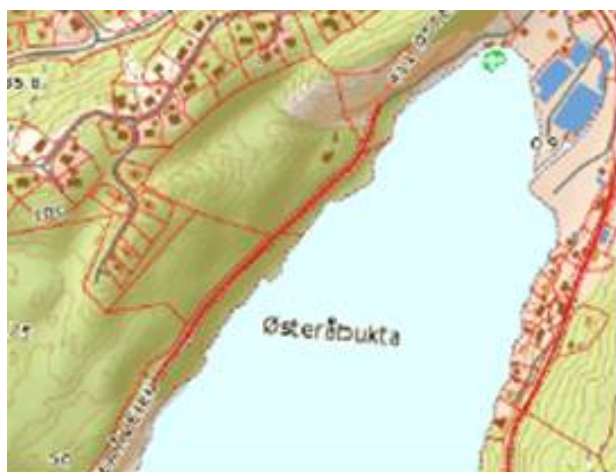
**Figur 1.** Registrerte forekomster av ålegress i DNs Naturbase (grønt, skravert felt).

Bunnen i Østeråbukta er relativt bratt og ifølge DNs Naturbase er det kun registrert små flekker (lokalt viktige) med ålegress i bukta (se grønne skraverte felt i **Figur 1**). Dette er en naturtype med høy biologisk verdi.
