RAPPORT L.NR. 6406-2012

Tilstandsklassifisering av vannforekomster i Vannområde Glomma Sør for Øyeren (2011) i henhold til vannforskriften

Title: Classification of state of water bodies in the Glomma Sør river basin district

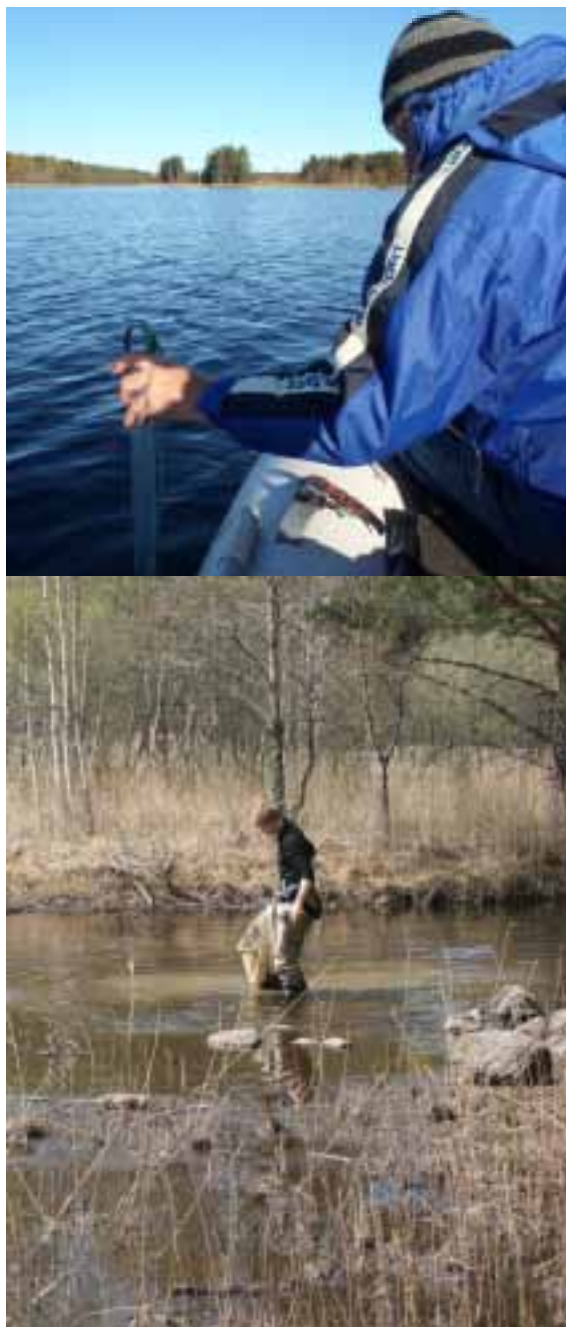
Figur 6. Prøvetaking i innsjøer (venstre) og elver og bekker (høyre) i Vannområde Glomma Sør i 2011.

2011		J	F	M	A	M	J	J	A	S	O	N	D
Innsjø Forsuret	Fysisk kjemiske parametere				X								
	Bunndyr				X								
Innsjø Eutrof	Fysisk kjemiske parametere					X	X	X	X	X	X		
	Klorofyll-a					X	X	X	X	X	X		
	Planteplankton					X	X	X	X	X	X		
	Vannplanter								X				
Bekk/elv	Fysisk kjemiske parametere								X				
	Begroingsalger								X				
	Bunndyr											X

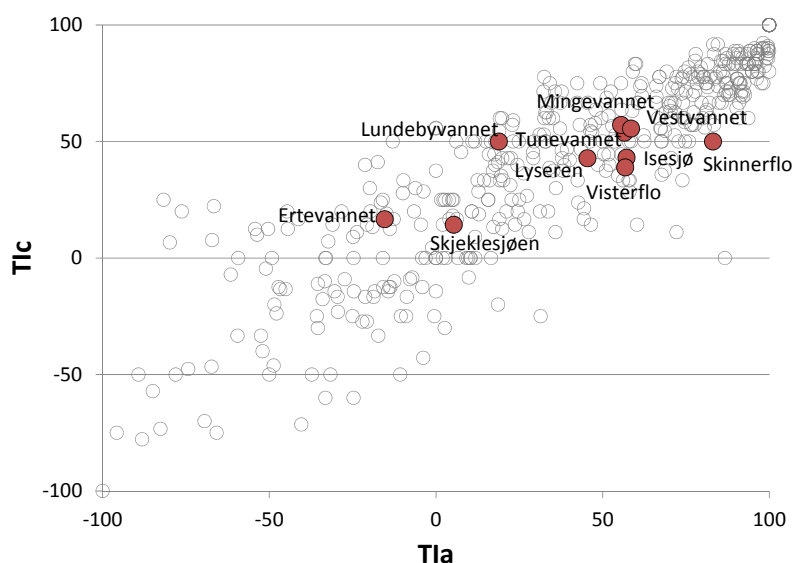
Figur 17. Økologisk tilstand for vannvegetasjonen i innsjøene i Glomma sør. Sammenlikning mellom trofiindeksene Tic (basert på forekomst-fravær) og Tia (basert på artenes semi-kvantitative skala). Øvrige innsjøer i NIVAs database er vist med åpne sirkler.
