# Resipientovervåking i Kristiansandsfjorden. Undersøkelser i Østerhavn ved utslipp fra Otraledningen 2011

Undersøkelser i Østerhavn ved utslipp fra Otraledningen  
2011

Title: Environmental monitoring of Kristiansandsfjorden. Assessment study of the 'Otra pipeline' effluent discharges in Østerhavn 2011

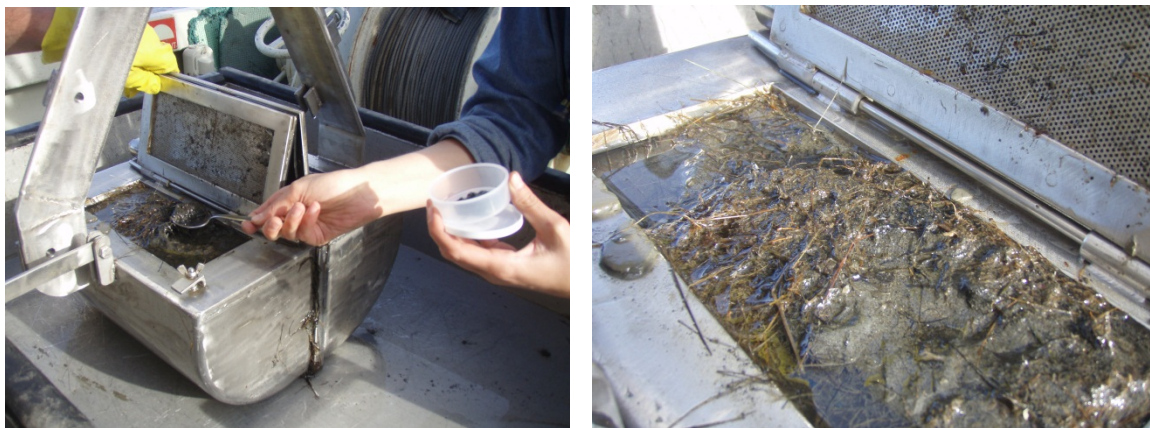
**Figur 3.** Bunnprøver fra lokalteten K42 ved utslippsstedet for Otraledningen 27. mai 2008. Venstre: Grabb med inspeksjonsluker åpnet for uttak av overflatesediment til analyse. Høyre: nærfoto av åpnet inspeksjonsluke som viser tett dekke av død krypsiv på bunnoverflaten.

Krypsivet har åpenbart blitt ført ut med elvevannet fra områder i Otra hvor veksten av krypsiv har tiltatt sterkt og utgjør et problem. På grunn av denne situasjonen må bunnfauna på lokaliteten betraktes som egnet til å vurdere mulige effekter av utslippet fra Otraledningen.
