Tilstandsklassifisering av vannforekomster i Vannområde Øyeren

Tittel Tilstandsklassifisering av vannforekomster i Vannområde Øyeren	Løpenr. (for bestilling) 6566-2013	Dato 1.10.2013
	Prosjektnr. Undernr. O-13158	Sider Pris ? ?
Forfatter(e) Markus Lindholm	Fagområde Vannressurs- forvaltning	Distribusjon Fri
	Geografisk område Akershus	Trykket NIVA

Rapporten inneholder en tilstandsklassifisering og vurdering av økologisk tilstand av 17 elve- og bekkefelt-lokaliteter og 3 innsjøer i Vannområde Øyeren. Klassifiseringen er gjort etter kriteriene som gis i Vannforskriften og er basert på innsamlede biologiske og vannkjemiske prøver, med eutrofiering som påvirkningsfaktor. Rapporten forklarer hvordan tilstandsklassifiseringen er gjennomført, og beskriver metodene som er brukt. Resultatene er presentert i faktaark for hver vannforekomst, med en samlet tilstandsvurdering til slutt (tabell 1). Mange av vannforekomstene i vannområdet er preget av leire, noe som gir avvikende forhold både for vannkemi og biologiske kvalitetselementer. Det er opplyst hvilke vannforekomster som er leirpåvirket, og hvilke forbehold som eventuelt må gjøres i tilstandsklassifiseringen.

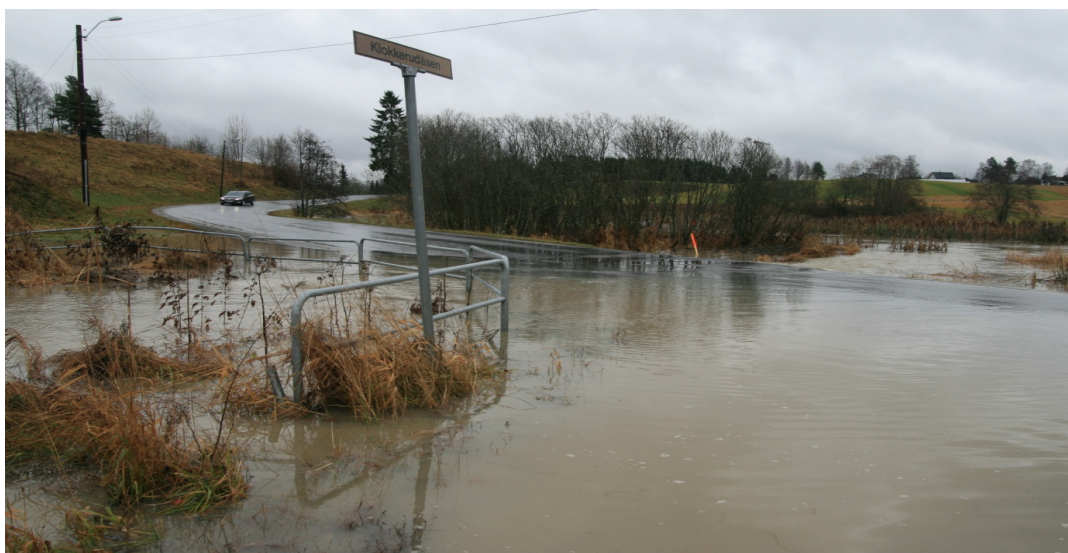
Figur 3. Flom i Børterelva, høsten 2012. For å vurdere graden av leirpåvirkning målte vi innholdet av mineralske partikler i vannet. Verdier målt ved flom må imidlertid fjernes fra denne beregningen (foto: K.Moseby).

En særskilt vanskelighet i enkelte vannforekomster i Vannregion Glomma er forekomster av mer eller mindre ren blåleire, som også uten menneskelig påvirkning skaper uvanlige fysiske-kjemiske forhold i vassdragene. Leira fører gjerne til ustabile bredder, ravinlandskap og gir høy turbiditet i vannet i perioder. Dette må det tas hensyn til ved tilstandsklassifiseringen, fordi slike vassdrag vil ha høyere konsentrasjoner av fosfor (målt som tot-P) også uten menneskelig påvirkning, og følgelig skal ha et annet og noe mindre krevende miljømål for fosfor enn de ellers ville hatt. Flere av bekkefeltene i Vannområde Øyeren er leirpåvirket, og faller inn under denne kategorien. Våre analyser av suspendert stoff (STS, mg/L) og suspendert gløderest (SGR, mg/L), målt ved normal vannstand, har bidratt til vår vurdering av leirpåvirkning, slik dette er beskrevet i Klassifiseringsveileder 01:2009. Borch (2013) har beregnet faktisk leirdekningsgrad for de aktuelle vannforekomstene, og har også satt referansetilstand (naturtilstand) og miljømål for tot-P, i de vannforekomstene der leirdekningsgraden var under 40 % (det finnes så langt ingen metodikk som gjør det mulig å beregne naturtilstand og miljømål for leirvassdrag med høyere leirdekningsgrad i nedbørsfeltet enn 40 %). I gjennomgangen av hver vannforekomst har disse beregningene blitt lagt til grunn.

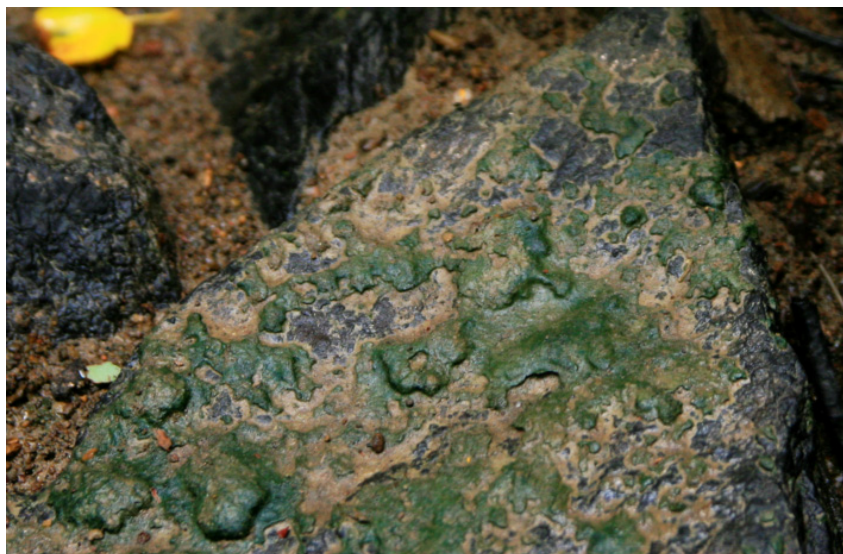
Figur 5. Blågrønnalger av slekten *Phormidium* er tilpasset leirs substrat, og danner grønne belegg der leire er oppslammet. Slekten er vanlig i mange vannforekomster rundt Øyeren (foto: K. Moseby).

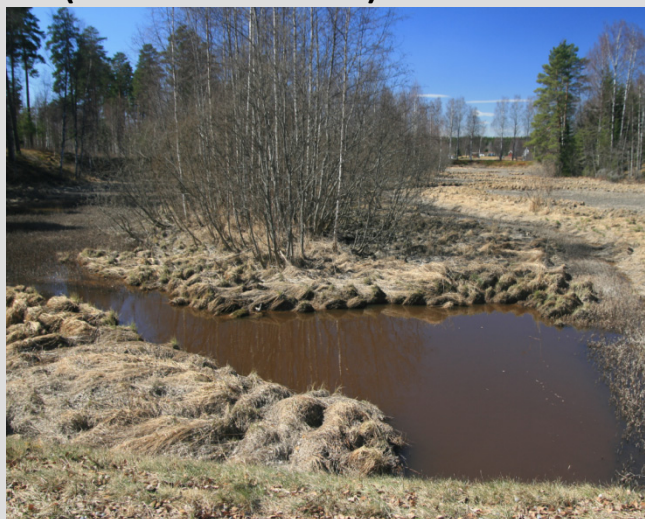
Foto: K. Moseby

Vannforekomsten Tilløpsvassdrag Glomma (Maarud-Funnefoss) består av mindre bekker på begge sider av Glomma, nord for Årnes i kommunene Nes og Sør-Odal. Største bekk er Hørjua, nord for Maarud bruk. Feltet er preget av landbruk, men også av bar- og blandingsskog. Jorda er noe leirholdig. Middelerdiene for farge og kalsium var henholdsvis 225 mg Pt/L og 8,62 mg Ca/L, og vannforekomsten hører dermed til elvtypen *moderat kalkrik, svært humøs i lavland*. Klassegrenser for svært humøse vannforekomster finnes ikke, og klassifiseringen baseres i stedet på elvtypen *moderat kalkrik, humøs i lavland*. Middelerdiene for totalfosfor og totalnitrogen var 64 og 1450 µg/L. Innholdet av suspendert stoff var 20,42 mg/L, og den uorganiske andelen av dette var 15,64 mg/L, noe som indikerer at vannforekomsten er leirpåvirket. Med en leirdekningsgrad på 29 % (Borch, 2013) er naturtilstanden for tot-P satt til 25 µg/L, og god/moderat-grensen er 50 µg P/L. Bunndyrsamfunnet i Hørjua ga en ASPT på 5,25, som betyr moderat tilstand. Begroingsalgeprøvene fra samme bekk viste en PIT-indeks på 21,73, som også betyr moderat tilstand.

Basert på data fra 2012 og 2013 har Tilløpsvassdrag Glomma (Maarud-Funnefoss) moderat økologisk tilstand. Leirpåvirkning gjør klassifiseringen noe usikker.

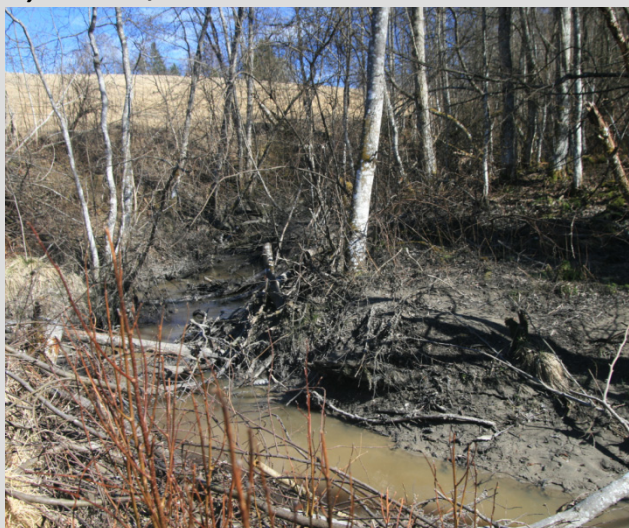
Foto: K.Moseby

Vannforekomsten Sidebekker til Glomma nedstrøms Rånåsfoss består av en rekke mindre bekker på begge sider av Glomma, mellom Rånåsfoss og Øyeren-deltaet. Feltet er preget av jordbruk, men det er også områder med barskog i høyereliggende områder. Store deler av vannforekomsten ligger under gammel marin grense, og jorda er leirrik. Middelerdiene for farge og kalsium var henholdsvis 150,5 mg Pt/L og 10,7 mg Ca/L, og vannforekomsten hører dermed til elvtypen *moderat kalkrik, svært humøs i lavland*. Klassegrenser for svært humøse vannforekomster finnes ikke, og klassifiseringen baseres i stedet på elvtypen *moderat kalkrik, humøs i lavland*. Middelerdiene for totalfosfor og totalnitrogen var henholdsvis 55 og 1035 µg/L. STS og SGR var på 33,49 og 28,55 mg/L, som betyr at vannforekomsten er betydelig leirpåvirket. Med en leirdekningsgrad på 47,7 % (Borch, 2013) kan det ikke angis noe miljømål for de vannkjemiske parametrene, men naturtilstand for tot-P ble beregnet til 40 µg/L. Grunnet mangel på egnet substrat ble det ikke tatt prøver av bunndyrsamfunnet. Begroingsalgeprøvene viste en PIT-indeks på 25,34, som betyr moderat tilstand.

Basert på data fra 2012 og 2013 har Sidebekker til Glomma nedstrøms Rånåsfoss moderat økologisk tilstand. Leirpåvirkning gjør klassifiseringen noe usikker.

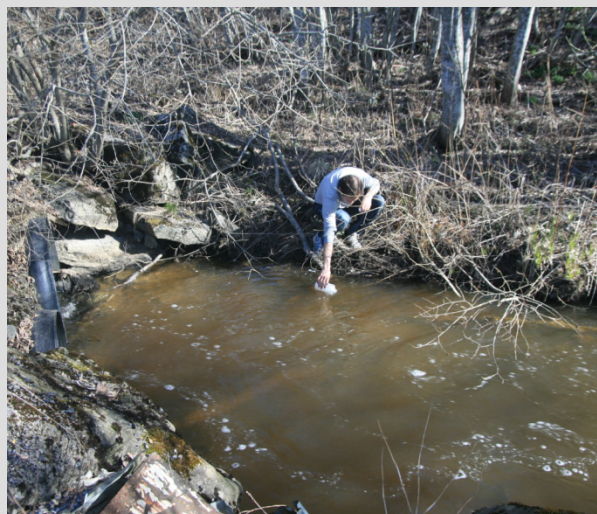
Foto: K. Moseby

Vannforekomsten Nedre Varåa er en stor bekk som drenerer områdene omkring fra Heia, Slora og Varsjøen til Glomma i Fet kommune. Øvre deler av nedbørsfeltet, som ligger over gammel marin grense og domineres av barskog på næringsfattige løsmasser, er separert ut som egne vannforekomster. Middelerdiene for farge og kalsium var henholdsvis 83,4 mg Pt/L og 4,5 mg Ca/L, og vannforekomsten hører dermed til elvetyperen *moderat kalkrik, humøs i lavland* (type 4). Middelerdiene for totalfosfor og totalnitrogen var henholdsvis 27 og 711 µg/L, som betyr god og moderat tilstand for de to vannkjemiske støtteparametrene. STS og SGR var 10 og 8,2 mg/L, som indikerer at vannforekomsten er leirpåvirket. Med en leirdekningsgrad på 28,7 % (felles med Hvalsbekken, se Borch, 2013) er naturtilstanden for tot-P satt til 25 µg/L, og god/moderat-grensen 50 µg/L. Det ble tatt prøver av bunndyr og begroingsalger i nedre Varåa høsten 2009 og 2010 (Lindholm m.fl., 2010). Gjennomsnittlig ASPT var 6,07, som betyr god økologisk tilstand. PIT-indeksen for begroing viste 20,162, som betyr moderat tilstand.

Basert på tilgjengelige data har nedre Varåa moderat økologisk tilstand. Leirpåvirkning gjør klassifiseringen noe usikker.

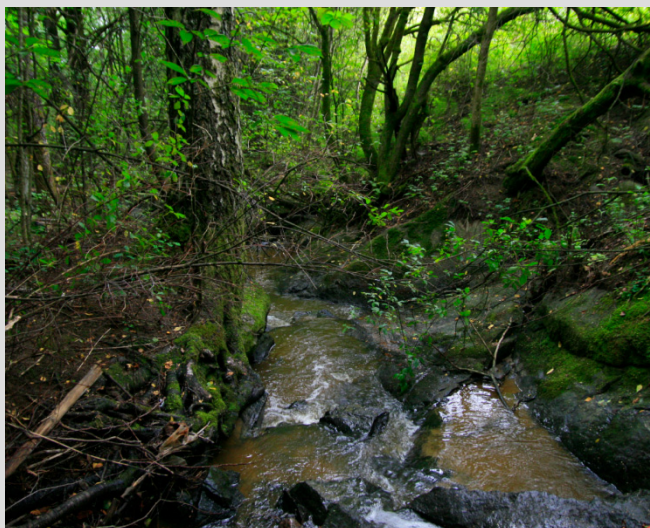
Foto: K.-Moseby

Vannforekomsten Hvalsbekken er en stor bekk som drenerer skog og kulturmark i Fet øst for Fetsund bru. Middelverdiene for farge og kalsium var henholdsvis 111,7 mg Pt/L og 7,85 mg Ca/L, og vannforekomsten tilhører dermed vanntypen *moderat kalkrik, svært humøs i lavland*. Klassegrenser for svært humøse vannforekomster finnes ikke, og klassifiseringen baseres i stedet på elvtypen *moderat kalkrik, humøs i lavland*. Middelverdiene for totalfosfor og totalnitrogen var henholdsvis 33 og 1092 µg/L. STS og SGR var henholdsvis 15,6 og 12 mg/L, som betyr at vannforekomsten er leirpåvirket. Med en leirdekningsgrad på 28,7 % (felles med Nedre Varåa, se Borch, 2013) er naturtilstanden for tot-P satt til 25 µg/L, og god/moderat-grensen 50 µg/L. Bunndyrprøven viste en ASPT på 6, som betyr god tilstand. Begroingsprøven ga en PIT-verdi på 42,56, som betyr dårlig tilstand.

Basert på data innhentet 2012 og 2013 har Hvalsbekken dårlig økologisk tilstand. Leirpåvirkning gjør klassifiseringen noe usikker.

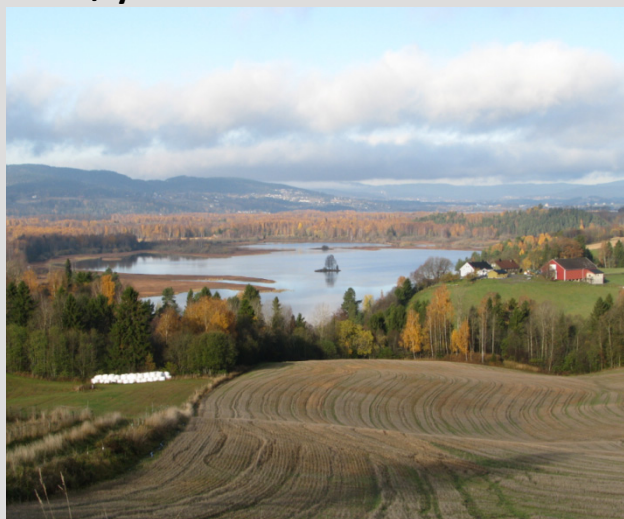
Foto: NIVA

Vannforekomsten Tilløpsbekker til Øyeren i Fet består av mindre bekker i nordøstre del av Øyeren, i Fet kommune. Feltet er preget av landbruk og avrenning fra tettsteder, med islett av lauvskog. Jorda består for en stor del av leire, som ligger over isskurte svaberg av gneis. I 2012 ble det tatt vannkjemiske prøver fra to større bekker, Kvernhamarbekken og Østegårdsbekken. Steder for prøvetaking er markert på kartet. Middelerdien for farge og kalsium var henholdsvis 94,4 mg Pt/L og 8,86 mg Ca/L, og vannforekomsten tilhører dermed elvtypen *moderat kalkrik, svært humøs i lavland*. Klassegrenser for svært humøse vannforekomster finnes ikke, og klassifiseringen baseres i stedet på elvtypen *moderat kalkrik, humøs i lavland*. Middelerdiene for totalfosfor og totalnitrogen var henholdsvis 42 og 1120 µg/L. STS og SGR var henholdsvis 25,8 og 21,35 mg/L, som betyr at vannforekomsten er leirpåvirket. Med en leirdekningsgrad på 54,6 % (Borch, 2013) kan det ikke angis noe miljømål for de vannkjemiske parameterene, men naturtilstand for tot-P ble satt til 45 µg/L. I 2013 ble det tatt begroingsprøver fra Kvernhamarbekken, som viste en PIT-indeks på 37,27. Det betyr dårlig tilstand.

Basert på data innhentet 2012 og 2013 har vannforekomsten Tilløpsbekker til Øyeren dårlig økologisk tilstand. Leirpåvirkning gjør klassifiseringen noe usikker.

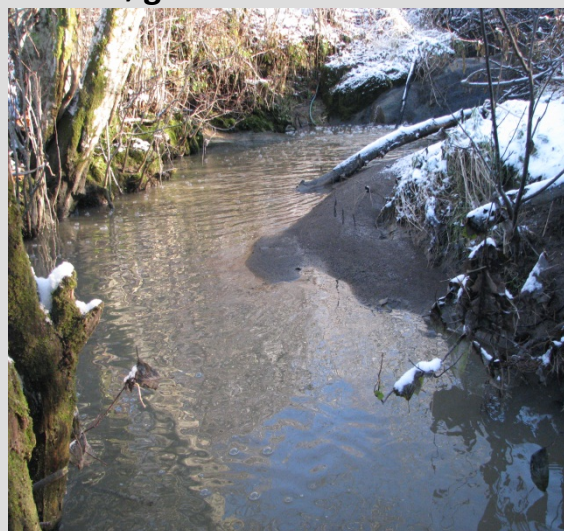
Foto: NIVA

Vannforekomsten Bekkefelt til Øyeren i Trøgstad består av mindre bekker sørøst i Øyeren. Feltet er sterkt preget av landbruk og bebyggelse, med islett av lauvskog og barskog i enkelte høyere områder. Jorda består for en stor del av leire, og bekkene lager et nettverk av store og små ravine-daler ned mot Øyeren. I 2012 ble det tatt vannkjemiske prøver fra fire bekker, mens kun den sørligste av disse (ved Sandstangen) ble prøvetatt i 2013. Steder for prøvetaking er markert på kartet. Middelverdien for farge og kalsium var henholdsvis 119,5 mg Pt/L og 16,6 mg Ca/L, og vannforekomsten tilhører dermed vanntypen *moderat kalkrik, svært humøs i lavland*. Klassegrenser for svært humøse vannforekomster finnes ikke, og klassifiseringen baseres i stedet på elvetypen *moderat kalkrik, humøs i lavland*. Middelverdiene for totalfosfor og totalnitrogen var henholdsvis 99 og 1506 µg/L. STS og SGR var henholdsvis 53,5 og 46,9 mg/L, som betyr at vannforekomsten er sterkt leirpåvirket. Med en leirdekningsgrad på 77 % (Borch, 2013) kan det ikke angis noe miljømål for de vannkjemiske parameterene, men naturtilstand for tot-P ble satt til 60 µg/L. Bunndyrprøven fra bekken ved Sandstangen ga en ASPT på 5,33, som betyr moderat økologisk tilstand. PIT-indeksen for begroingsalger viste 41,65, som betyr dårlig økologisk tilstand.

Basert på data innhentet 2012 og 2013 har vannforekomsten Bekkefelt til Øyeren i Trøgstad dårlig økologisk tilstand. Leirpåvirkning gjør klassifiseringen noe usikker.
