# Forurensningstilstand i sedimentene i Hølen, Tromøy

Tittel Forurensningstilstand i sedimentene i Hølen, Tromøy	Løpenr. (for bestilling) 6570-2013	Dato 23.9.2013
	Prosjektnr. Undernr. O-13205	Sider Pris 19
Forfatter(e) Tone Kroglund Jarle Håvardstun	Fagområde Miljøgifter i marint miljø	Distribusjon
	Geografisk område Aust-Agder	Trykket NIVA

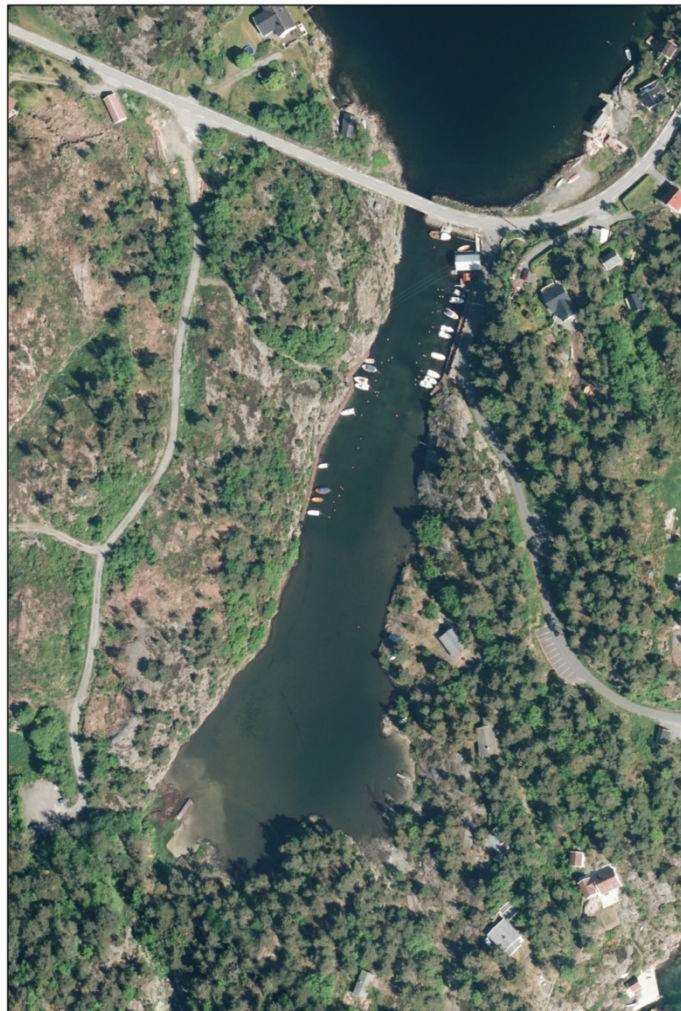
Figur 2. Flyfoto over Hølen og bryggeanlegget som ble anlagt i 2004 (Norge i bilder).

Bryggeanlegget ble anlagt i 2004 og består av faste brygger langs land både på øst- og vestsiden av Hølen (**Figur 2**). Før etablering av bryggeanlegget ble det mudret ca. 3000 m<sup>3</sup> muddermasse for å oppnå tilstrekkelig dybde for småbåter (joller og mindre sjekter). Muddermassene ble fjernet med slamsuging og ble deponert i eget deponi på land, ved sørenden av Hølen. Analyser under mudringsarbeidet og av dreisvann etter deponering viste høye men varierte konsentrasjoner av miljøgifter under anleggsarbeidet (Kroglund 2004). Etter at mudringsarbeidet var avsluttet var det ikke lenger målbare konsentrasjoner av miljøgifter i dreisvannet.
