Tittel Utslipp av kommunalt avløpsvann fra Askøy kommune Vurderinger av virkning og inndeling av resipienter	Løpenr. (for bestilling) 5505-2007	Dato 26.11.2007
	Prosjektnr. Undernr. 27091	Sider Pris 87
Forfatter(e) Jarle Molvær, Lars G. Golmen, Pierre Jaccard og André Staalstrøm	Fagområde Oseanografi	Distribusjon
	Geografisk område Hordaland	Trykket NIVA

**Utslipp av kommunalt avløpsvann fra Askøy
kommune**

Vurdering av virkning og inndeling av resipienter

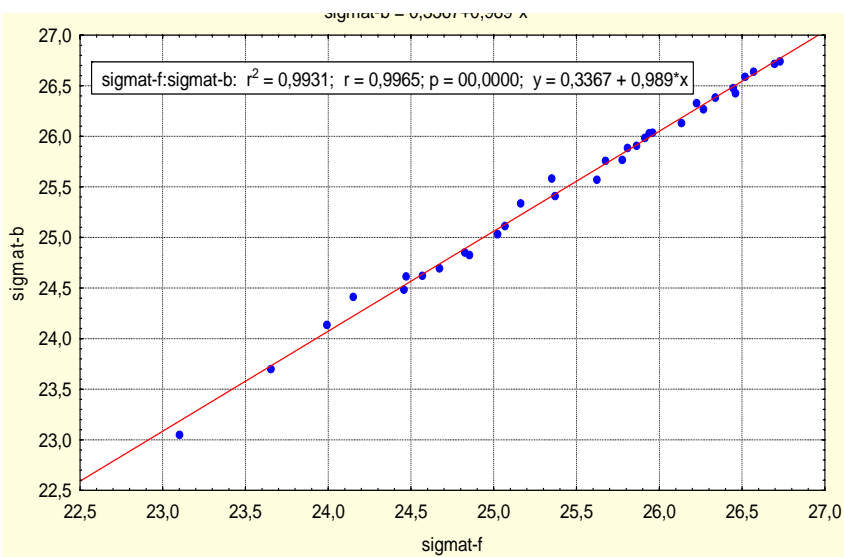
Figur 7. Sammenligning av tetthetsprofiler fra 10 m dyp og til 40 m den 26.3.07, 6.6.07 og 13.6.07 ved Florvåg (sigma-t-f) og på stasjon 4 i Byfjorden (sigma-t-b). Der er en svært god lineær sammenheng ($r^2=0,993$).

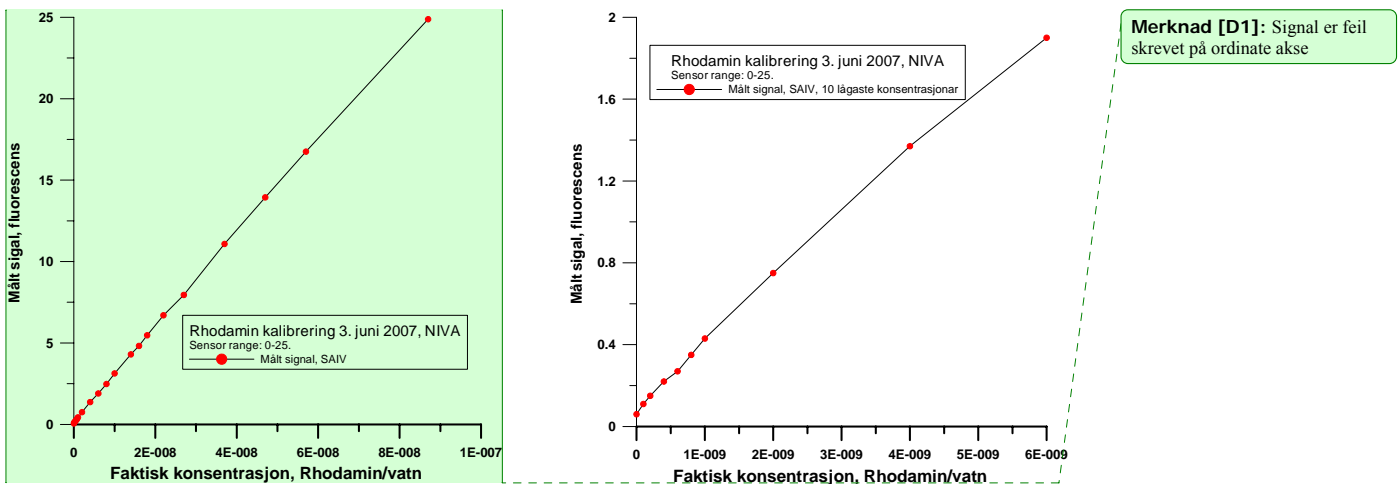
Figur 40. Kalibreringskurver for Seapoint Rhodaminsensor versus kjent sporstoffkonsentrasjon. Til venstre: alle målepunkt, til høgre: dei 10 lågaste verdiane.

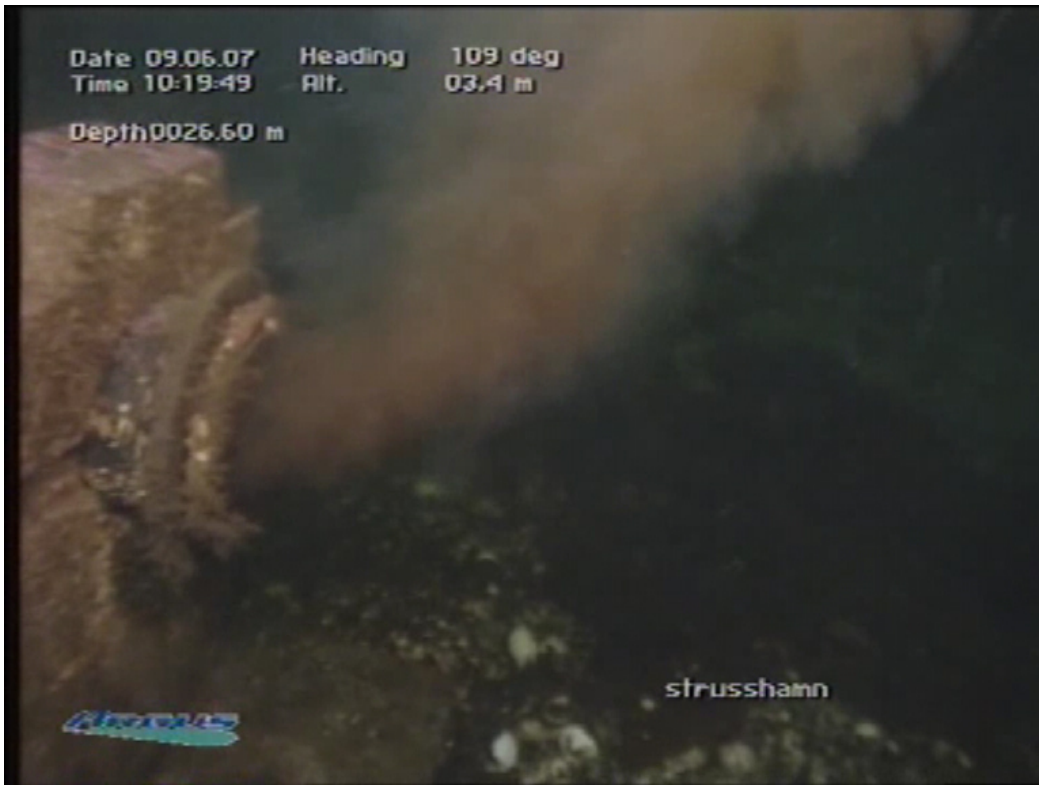
Figur 59. Strusshamn: en strøm av avløpsvann ut av hovedutløp (ledning 1)

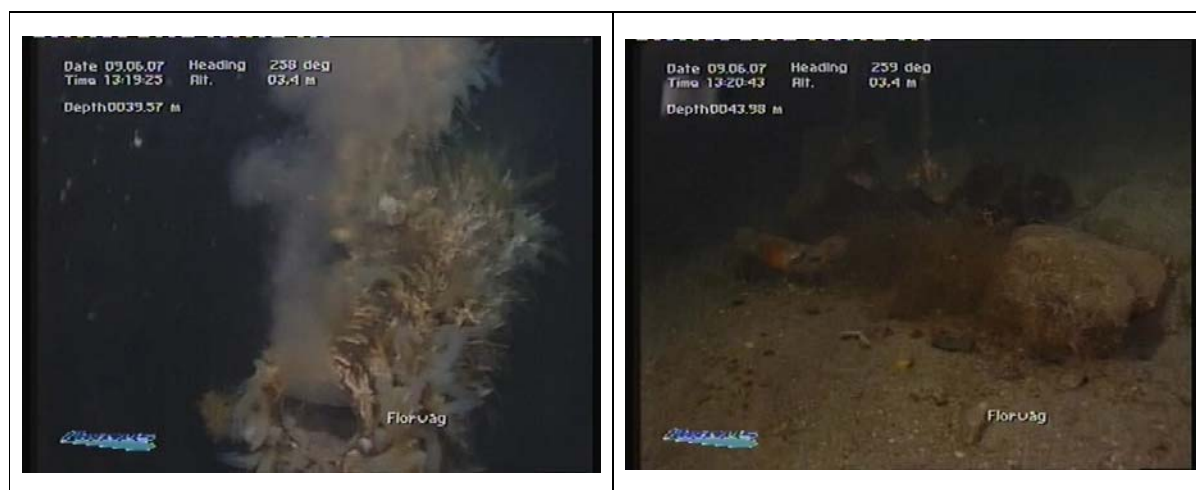
Figur 64. Utslippet og utslippsområdet. Ingen merkbar nedslamming.

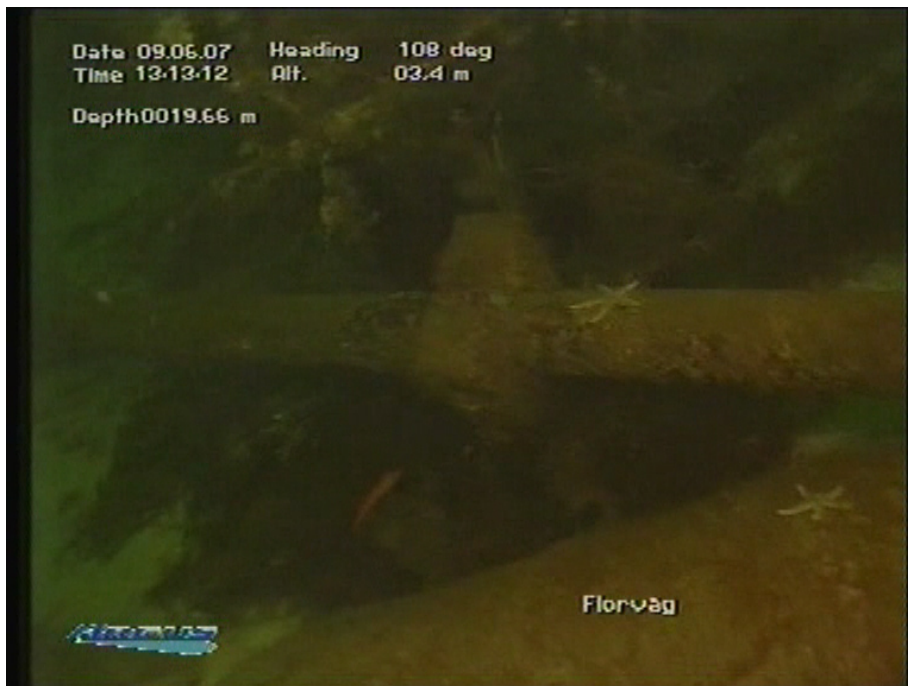
Figur 65. Florvåg: En stein ligger inn mot ledningen på ca. 20 m dyp
