Utlegging av rene leirmasser i Bekkelagsbassenget - førundersøkelse

Tittel Utlegging av rene leirmasser i Bekkelagsbassenget - førundersøkelse	Løpenr. (for bestilling) LNR 5338	Dato 26.02.07
	Prosjektnr. Undernr. O-26347	Sider Pris 48
Forfatter(e) John Arthur Berge Hans Christer Nilsson Mats Walday	Fagområde Marine Miljøgifter	Distribusjon
	Geografisk område Oslofjorden	Trykket NIVA

Oppdragsgiver(e) Statens Vegvesen, Region øst (SVRØ)	Oppdragsreferanse Marianne Aam Ness
---	--

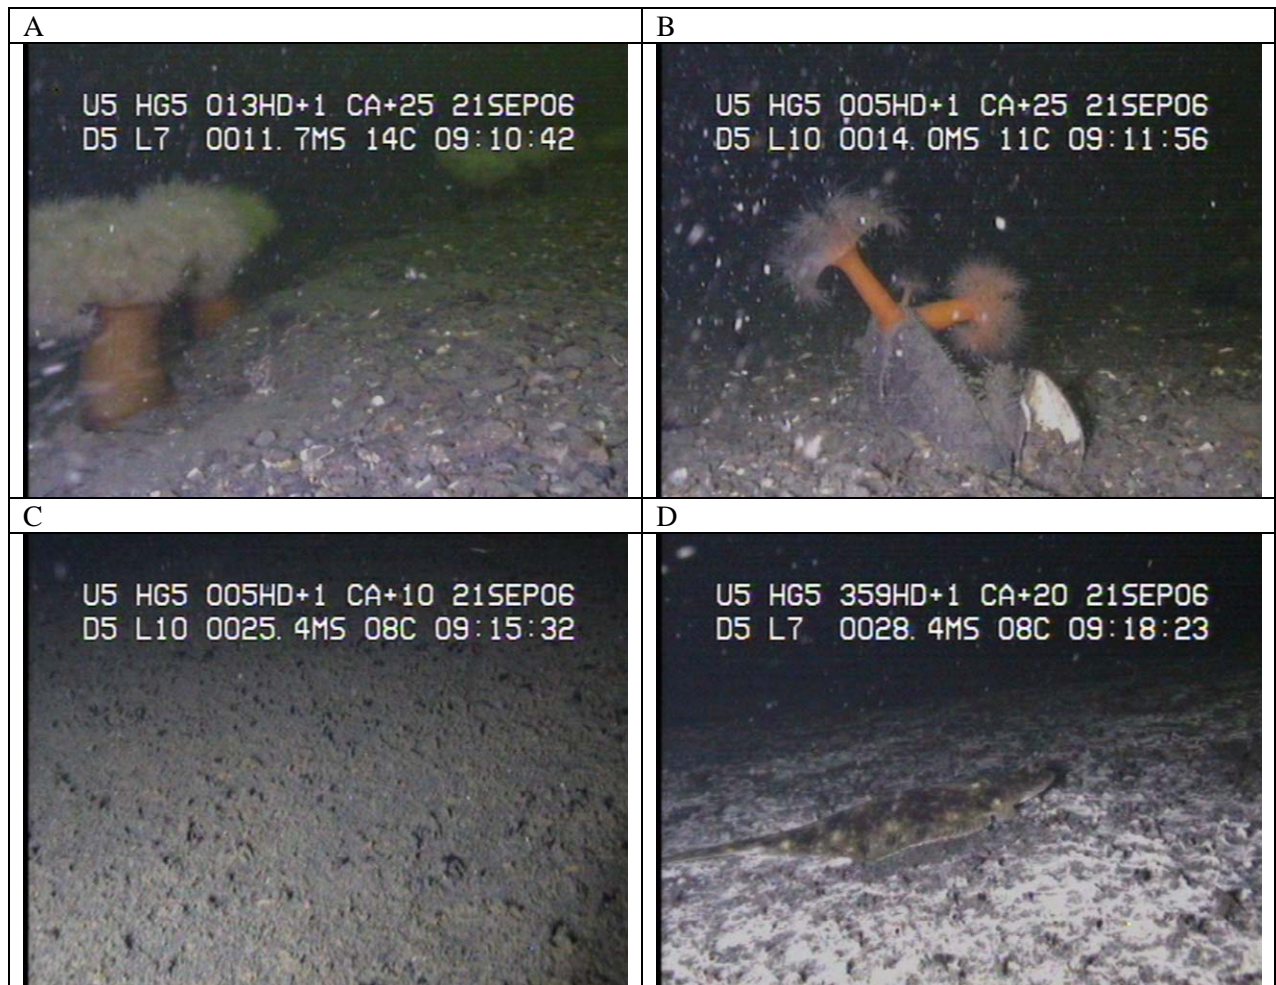
Transektet gikk nordover fra 2 til 35 meters dyp. I de grunneste områdene var det steinbunn med blåskjell (*Mytilus edulis*), trekantmark (*Pomatoceros triqueter*), tangkutling (*Gobiusculus flavescens*) og trådformede alger som karakteristiske organismer. Nær overflaten var det liten grad av nedslamming. Litt dypere, rundt 5 m, var det sandbunn som i stor grad var dekket av en blanding av døde og levende blåskjell. Her var det også trådformede alger, en og annen strandkrabbe (*Carcinus maenas*) og noe bergnebb (*Ctenolabrus rupestris*). Ned mot 9 m dyp ble det mer innslag av grus på bunnen og det var også noe mer nedslamming. Her var ingen alger og lite levende blåskjell, men fortsatt mye skjellrester. Litt dypere, rundt 11 m, var det innslag av relativt nedslammet fjellbunn med spredte forekomster av sjønellik (*Metridium senile*) og trekantmark. Etter hvert ble bunnen mer dekket av sedimenter og fra ca. 19 m og ned til slutten av transektet var det kun bløtbunn. Fra ca. 19 til 25 m var det store mengder skjellrester oppå sedimentet. Det er vanskelig å vurdere graden av nedslamming på bløtbunn, men trolig var den relativt beskjeden. Det var noen kråkeboller (cf. *Strongylocentrotus droebachiensis*) og stedvis store mengder børstemark (cf. *Polydora ciliata*) på bunnen. Fra ca. 27 m dyp og dypere var bakterien *Beggiatoa* sp. vanlig. Tilstedeværelsen av denne bakterien indikerer dårlige oksygenforhold på bunnen. Representative bilder for transektet er vist i **Figur 14**.

Figur 14. Transekt ved Ormøya. A: på rundt 11m dyp var det nedslammet fjellbunn med mye skallrester og innslag av sjønellik. B: Grusbunn på 14m med sjønellik på fast substrat. C: børstemark (cf. *Polydora ciliata*) var stedvis vanlig på bløtbunnen. D: skrubbe på sediment (28 m dyp) dekket av bakterien *Beggiatoa* sp. Bakterien var vanlig dypere enn 26 m og indikerer dårlige oksygenforhold.

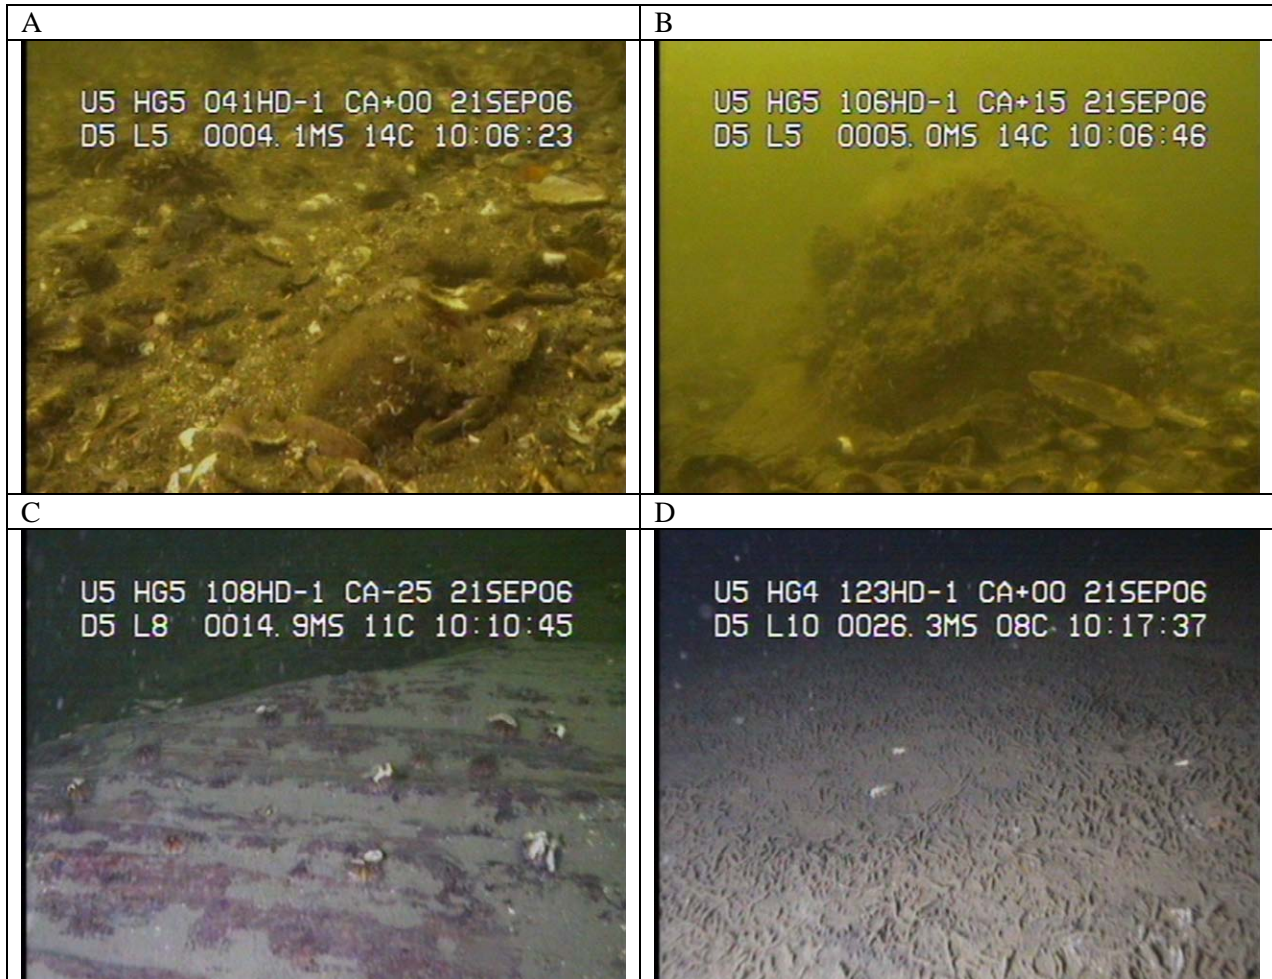
Transektet gikk sørover fra 2 til 28 meters dyp. På det grunneste var det fjell og steinbunn med tangkutling, trekantmark, sjøstjerner (*Asterias rubens*) og trådformede alger. Fra 3 og ned til 10 m dyp var det blandet fjell- og sandbunn med moderat nedslamming. Trekantmark var vanlig, og det var også mye skall av blåskjell og en del tangkutling. Fra 10 og ned mot 20 m dyp var det mye fjellbunn, men også noe sand. Fjellet var relativt kraftig nedslammet. På fjellet var det kråkeboller, trekantmark, sjøstjerner og noe skall av blåskjell. Resten av transektet var bløtbunn som var dominert av børstemark (cf. *Polydora ciliata*) og med enkelte kråkeboller. Det ble ikke registrert *Beggiatoa* sp. i dette området. Representative bilder for transektet er vist i **Figur 15**.

Figur 15. Transekt ved Rambergøy. A: sandbunn m. stein på 4,1m dyp. Skallrester og trekantmark er synlig på bildet. B: stein på sandbunn på 5m dyp. Bunnen er dominert av skallrester og det vokser trådformede alger på steinen. C: nedslammet fjellbunn m. kråkeboller på 14,9m dyp. D: børstemark (cf. *Polydora ciliata*) dominerte på bløtbunn, på bildet fra 26,3m dyp.

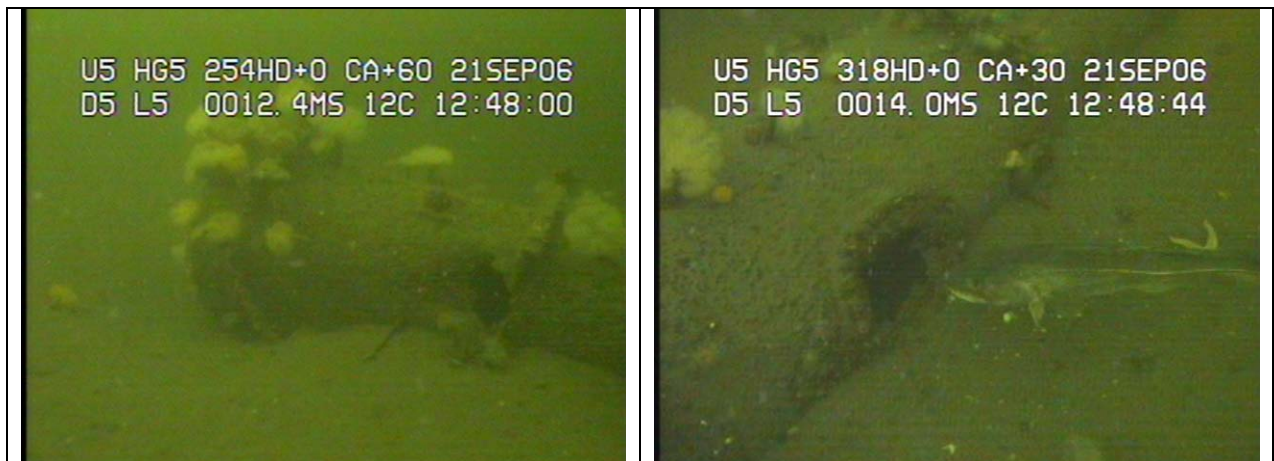
Kjøring 6: Transektet gikk nordover fra 7 til 24 meters dyp. Det var bløtbunn hele veien, men med innslag av mye stein og skallrester fra 7 – 10 m dyp og noe stein i resten av transektet. Nedslammingen vurderes som moderat. På steinene vokste trekantmark og sjønnellik, og det svømte kutling (Gobiidae) langs bunnen ned til ca. 15 m dyp. I de dypere deler av transektet var det spredt med sylindersjøroser, og helt nederst dominerte børstemark (cf. *Polydora ciliata*). Stedvis var det også vanlig med slangestjerner (Ophiuridae) på bunnen. Det ble funnet et avløpsrør i transektet (**Figur 18**). Røret var delvis ødelagt og antageligvis ikke i bruk. Det munnet ut på ca. 15m dyp.

Figur 18. Bleikøyflu, kjøring 6. Gammelt avløpsrør på ca. 15m dyp. En stor torsk hadde tilholdssted inne i røret.
