Vannøkologiske undersøkelser i vannområde Nordre Fosen i 2013

Tittel Vannøkologiske undersøkelser i vannområde Nordre Fosen i 2013.	Løpenr. (for bestilling) 6705-2014	Dato 01. 07. 2014
	Prosjektnr. Undemr. O - 13314	Sider Pris 89
Forfatter(e) Morten Andre Bergan	Fagområde Vannressurs- forvaltning	Distribusjon Fri
	Geografisk område Midt Norge	Trykket NIVA

Oppdragsgiver(e) Nordre Fosen Vannområde	Oppdragsreferanse Ingrid Hjorth
---	------------------------------------

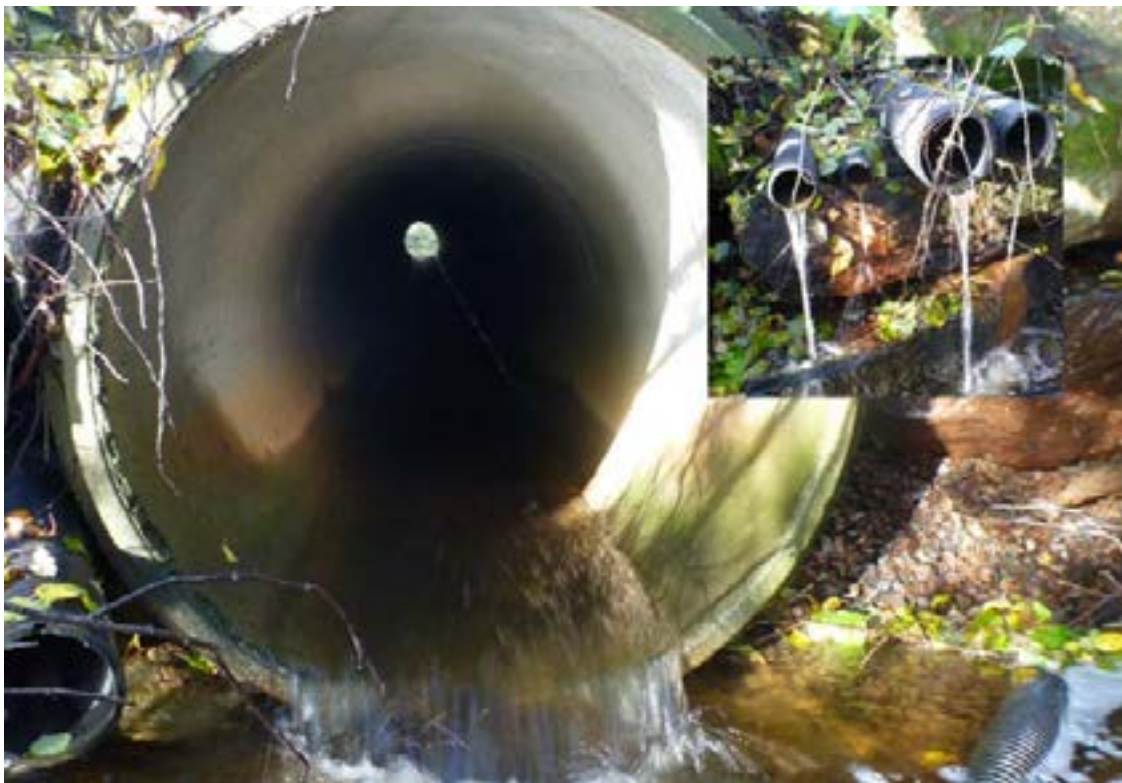
Figur 8. Kulvert under Teglverksveien i Bliksåsbekken er et vandringshindrende eller en -barriere, men bekkepartiet er allerede fisketomt som følge av kulverten under Askjemveien lenger nede. Innfelt: avrenning av ukjent art ført i rør til bekken. (Foto: M. Bergan).

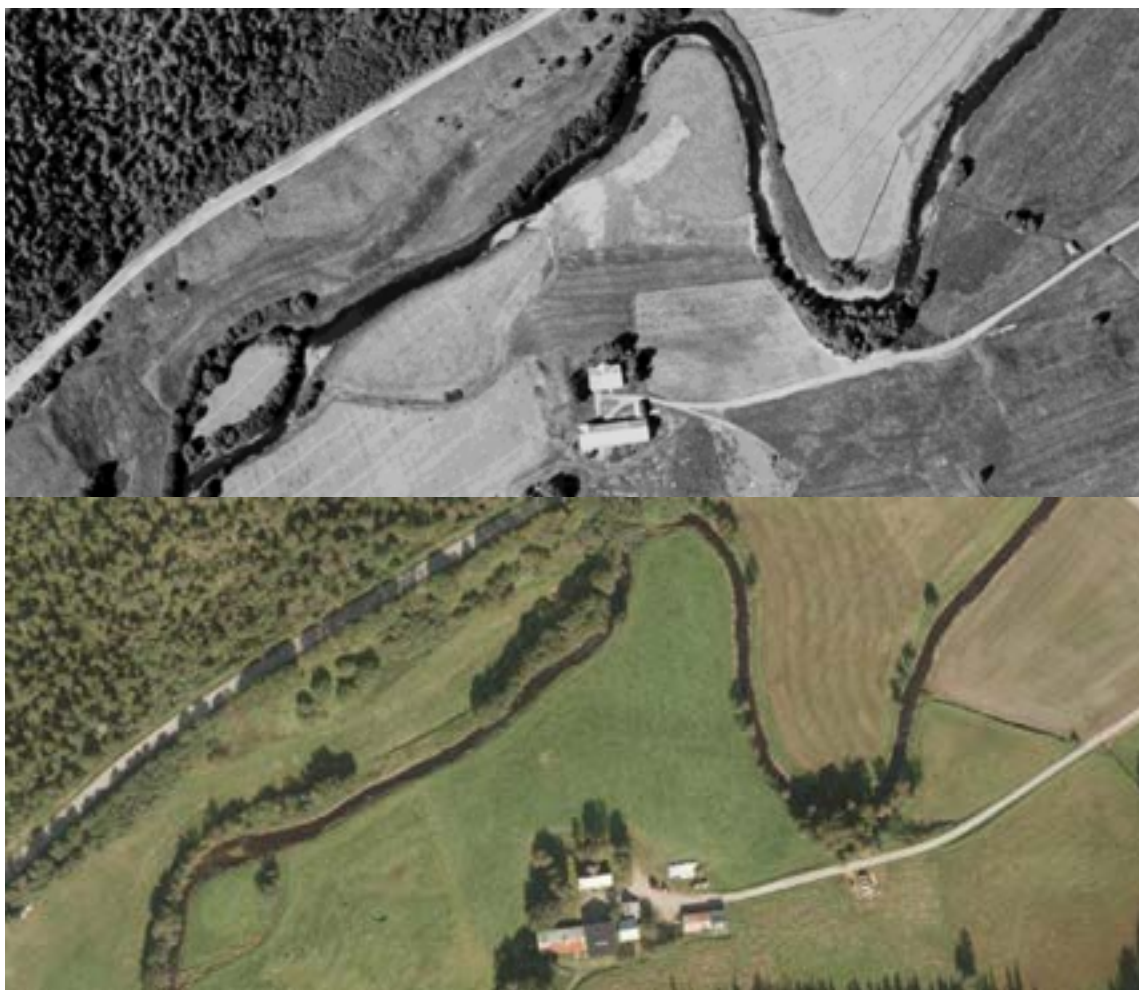
Figur 19. Utsnitt av Flytelva. Elva er utrettet og inn-smalnet av nærliggende landbruksvirksomhet sammenlignet med tidligere naturtilstand, og sideløp er lukket og meandersvinger er fjernet. Inngrepene har redusert vannforekomstens areal, arealkvalitet og produksjonskapasitet for laksefisk. Flyfoto fra 1965 (øverst) og fra 2009 (nederst). Kilde: <http://kart.finn.no/>

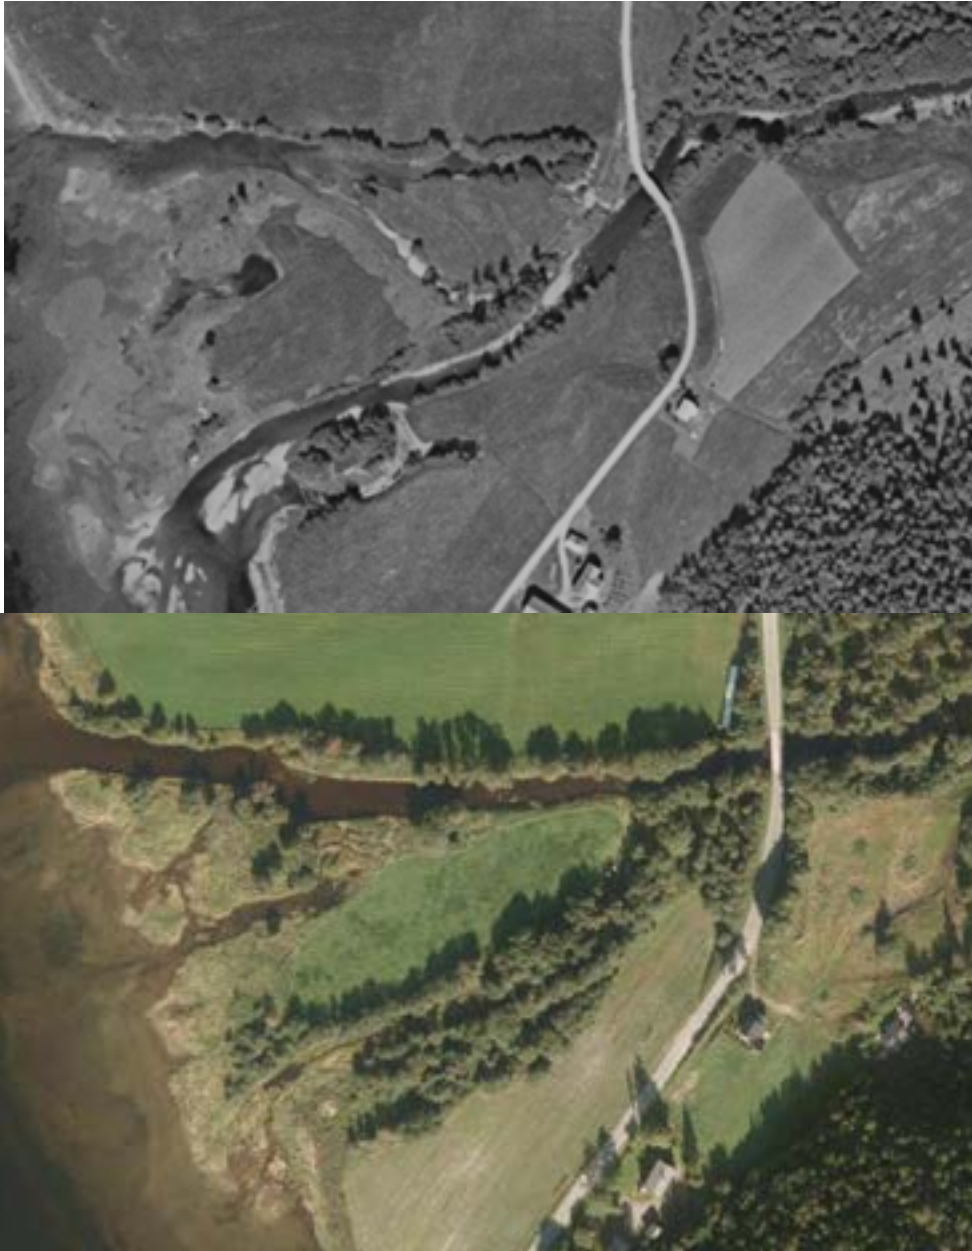
Figur 20. Munningsområdet til Flytelva. Flyfoto fra 1955 (øverst) og fra 2011 (nederst).
Kilde: <http://kart.finn.no/>

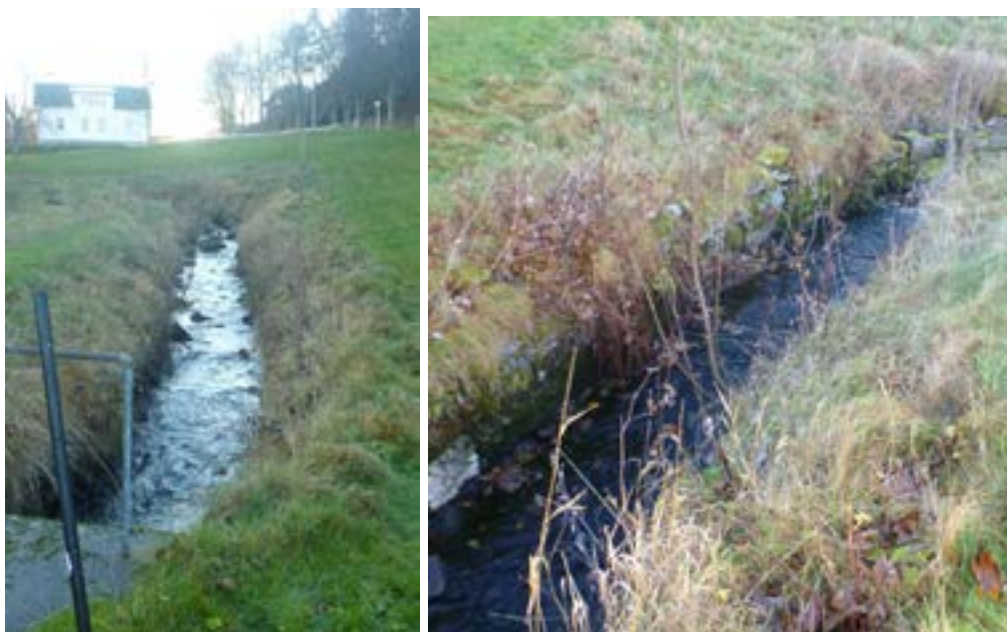
Figur 23. Nedre strekninger av Bubekken (St. 3a og b) er svært utrettet, og mangler både dypere kulper og gytegrus for sjøørret. Foto: M. Bergan

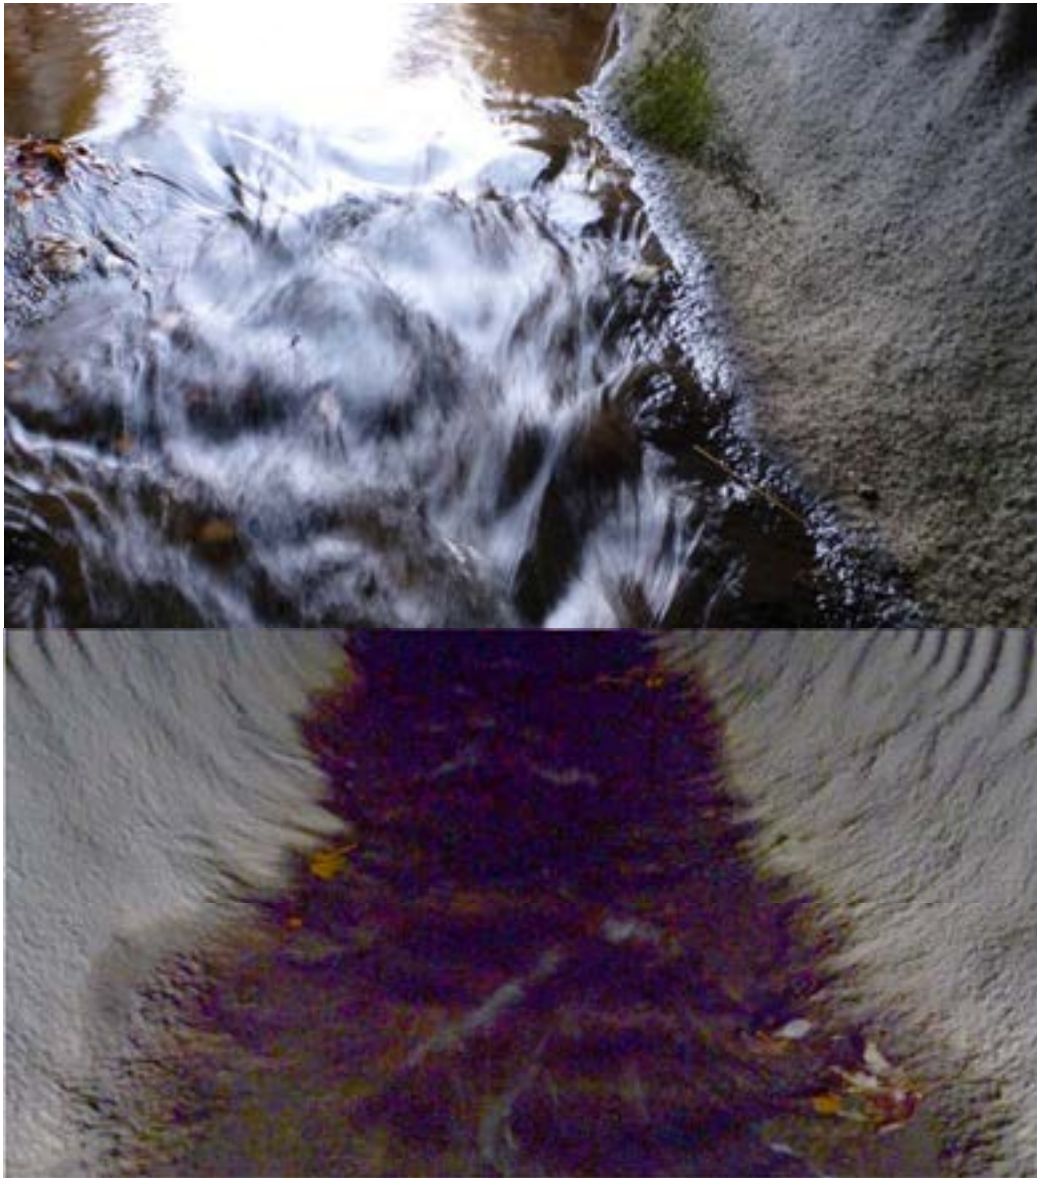
Figur 24. Det er støpt betong i bunnen av kulverten under Hasselvikveien. Dette gir høyere vannhastigheten. Det er lav vanndybde (kun få centimeter) og kulverten er lang (\pm 65 meter), men går over en strekning som ikke har spesielt stor helning. Foto: Morten Bergan.

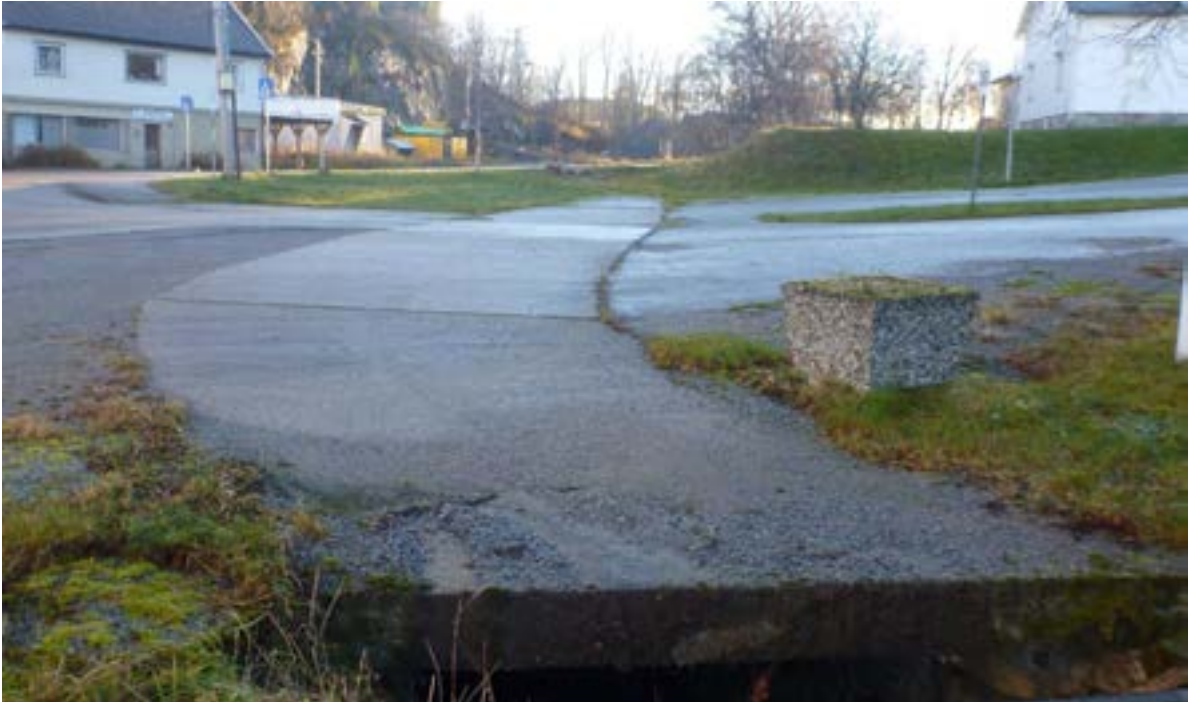
Figur 25. Lukking under Hasselvikveien er lang og vandringshindrende, men sjørret kan trolig passere i perioder med en noe høyere vannføring. Foto: Morten Bergan

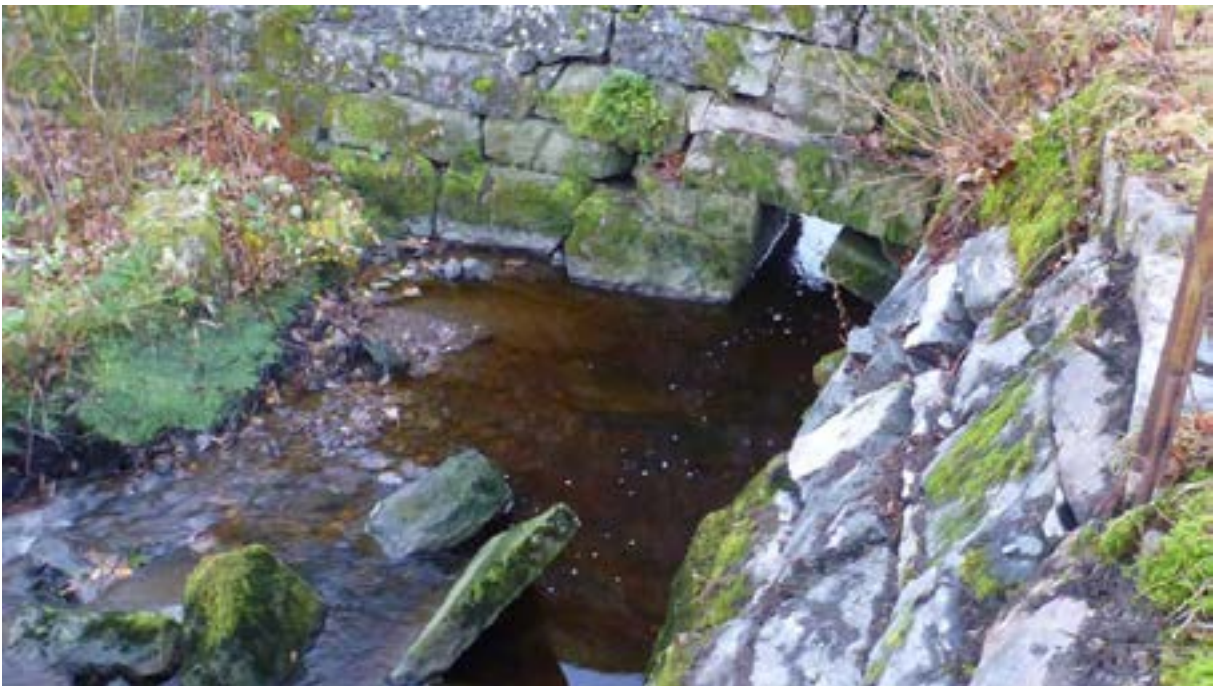
Figur 26. Gode muligheter for sjørret å vandre forbi den gamle kraftverksdemningen. Foto: Morten Bergan.

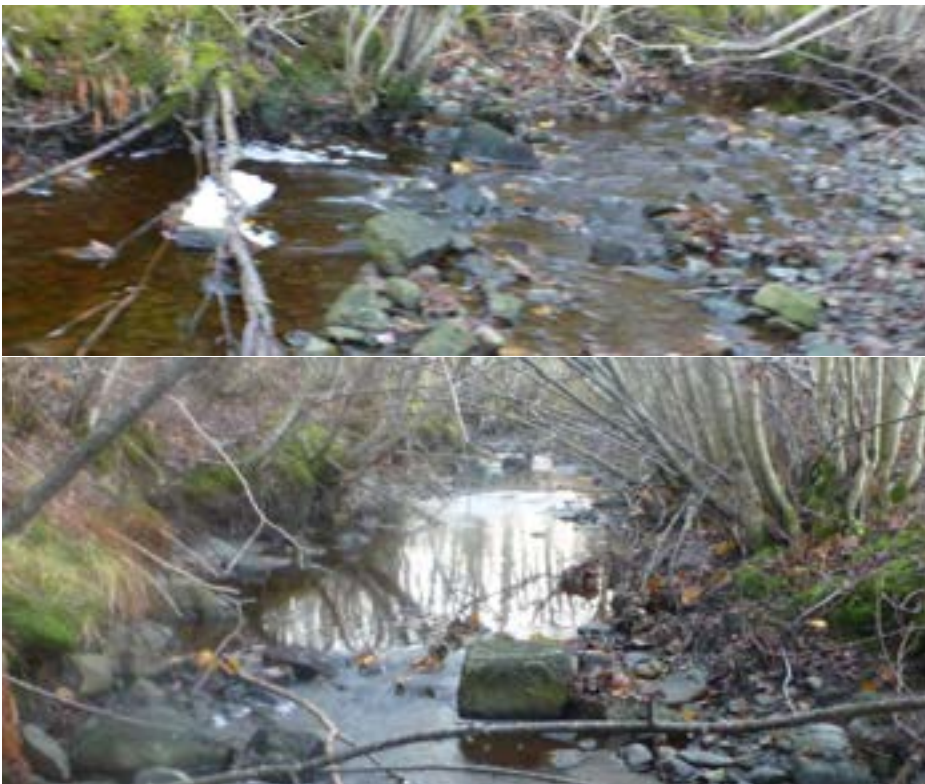
Figur 28. Bubekken ved Hasselvik kirke har intakt habitatkvalitet, dypere kulper og egnete gytemuligheter for ørret, men svært lite ørret har tilhold i bekken her. Foto: Morten Bergan

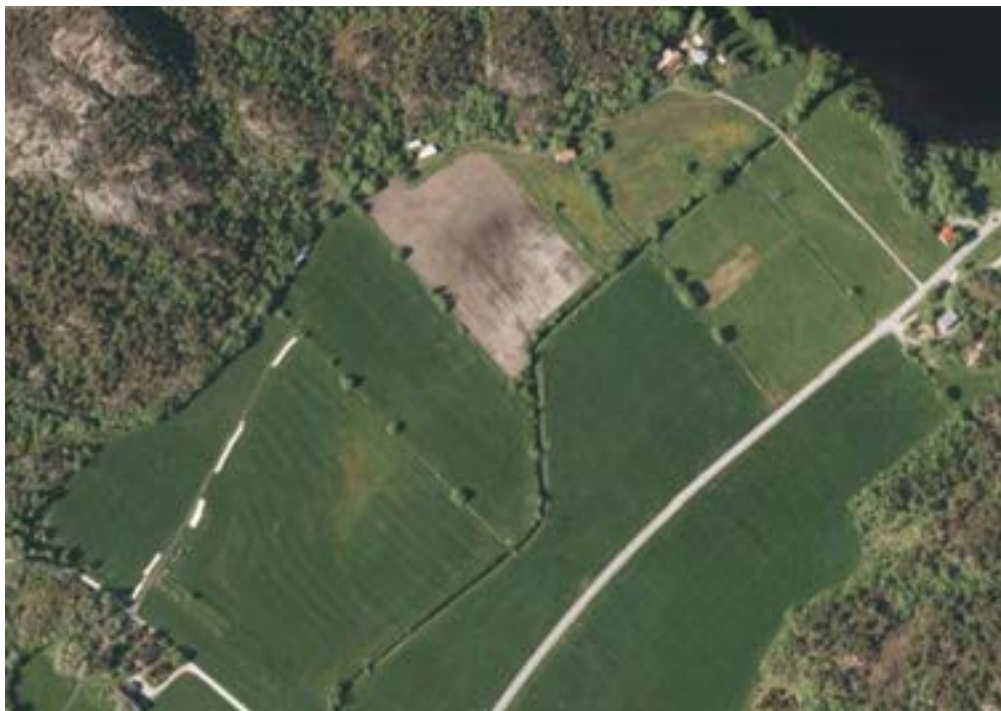
Figur 37. Flyfotoutsnitt (2012) fra Eidselva, som viser utrettet og kanalisert elvestrekning uten velutviklet kantvegetasjon. (Kilde: <http://kart.finn.no/>)

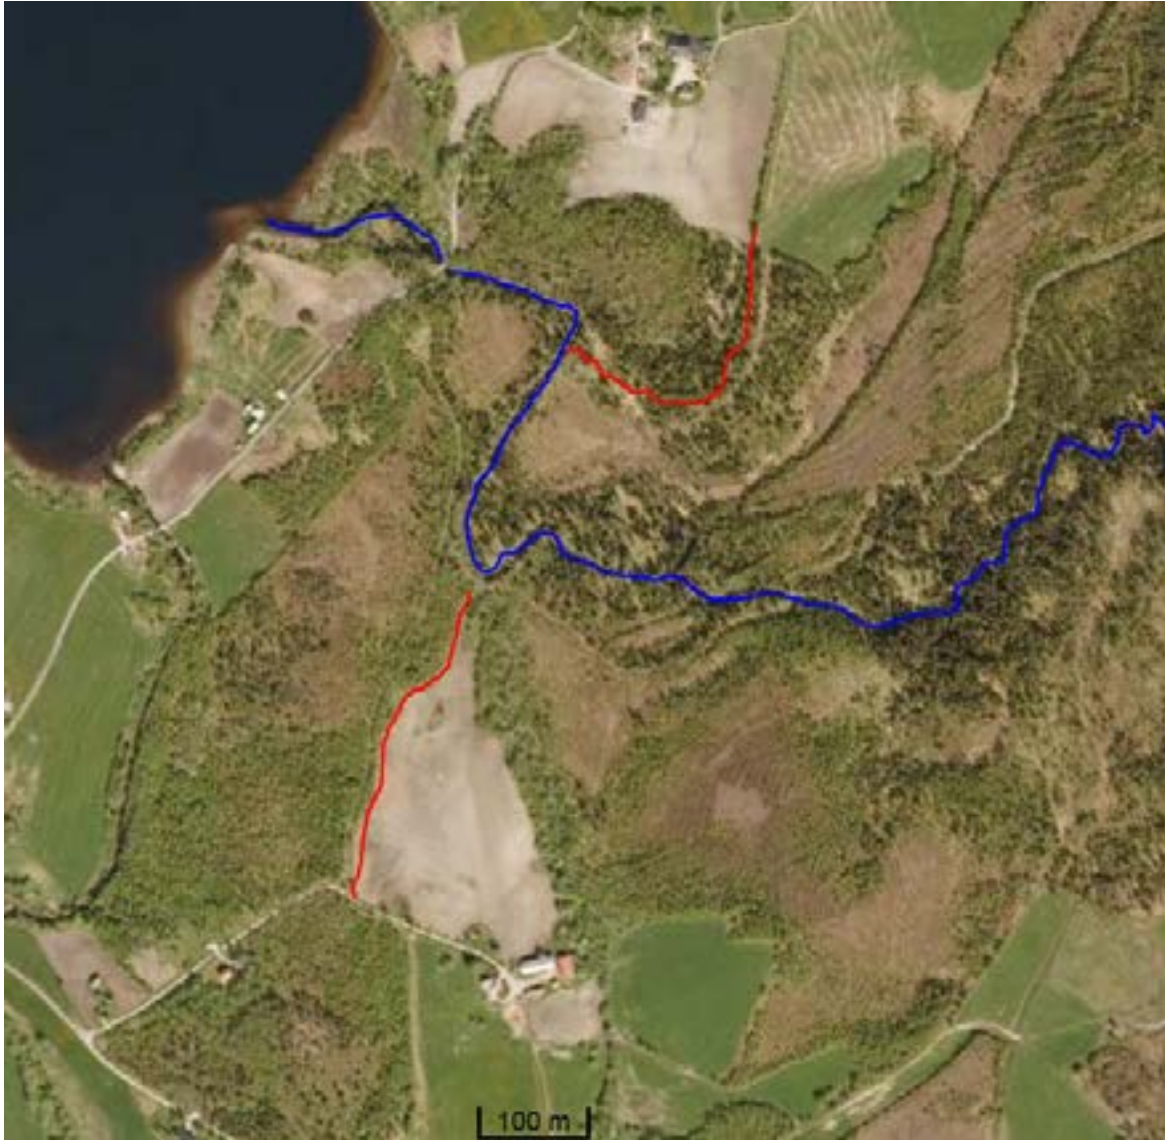
Figur 40. Potensielle avrenningskilder (rødt) som kan være årsaken til forhøyde bakterienivåer i Djupelvas (blått) nedre del. (Kartgrunnlag: <http://kart.finn.no/>)

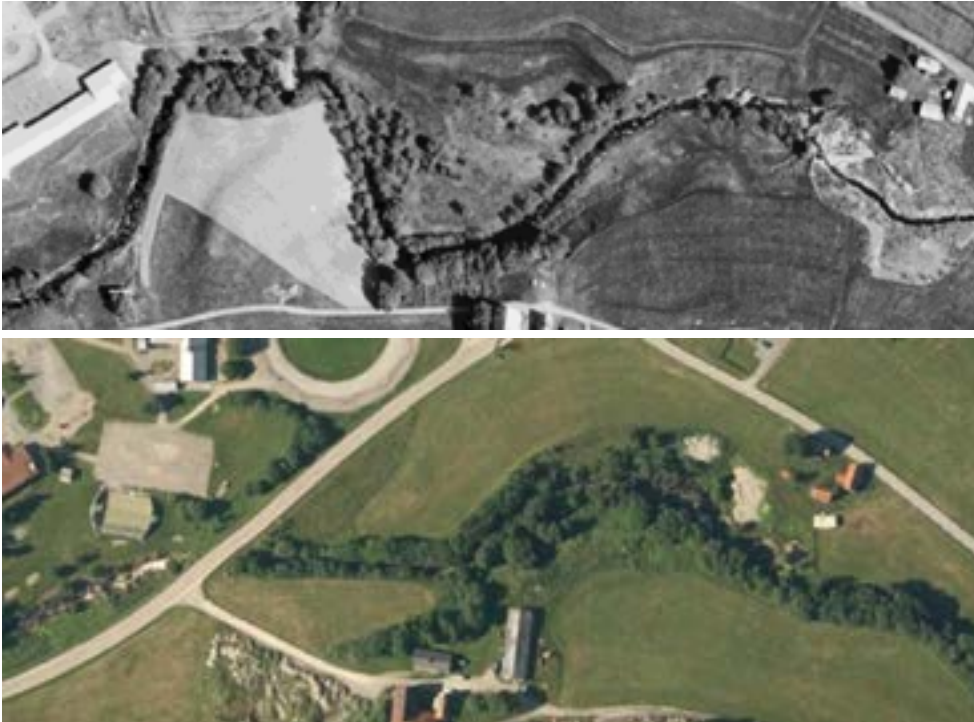
Figur 41. Flyfoto fra 1969 (øverst) sammenlignet med tilsvarende foto fra 2011 (nederst) viser tap av \pm 100-150 meter elvestrekning i Bottengårdselva (Kartgrunnlag: <http://kart.finn.no/>)

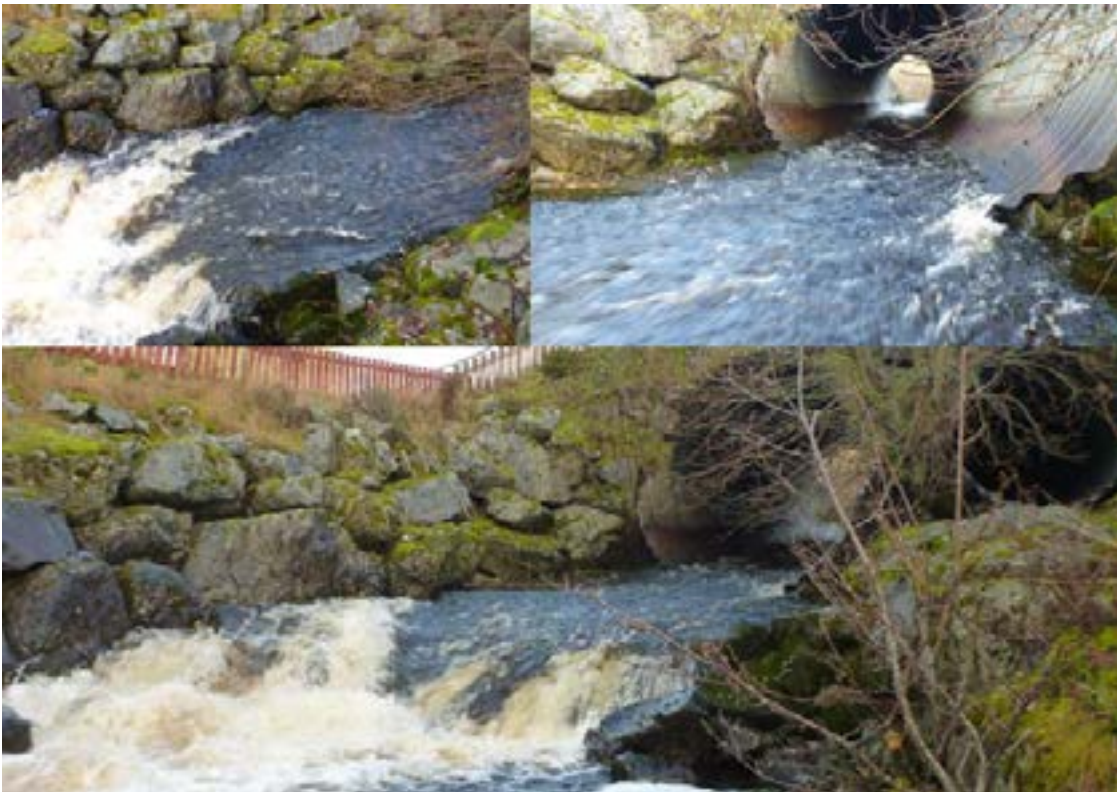
Figur 42. Oppgangsforholdene for laks og sjørret i Bottengårdselva er vanskelig sammenlignet med naturtilstand som følge av veikrysningen under Fv 710. Fisk passerer, men vandringsvinduet er betydelig innsnevret, og kan ha økologiske konsekvenser laks- og sjørretbestanden. (Foto: Morten Bergan)

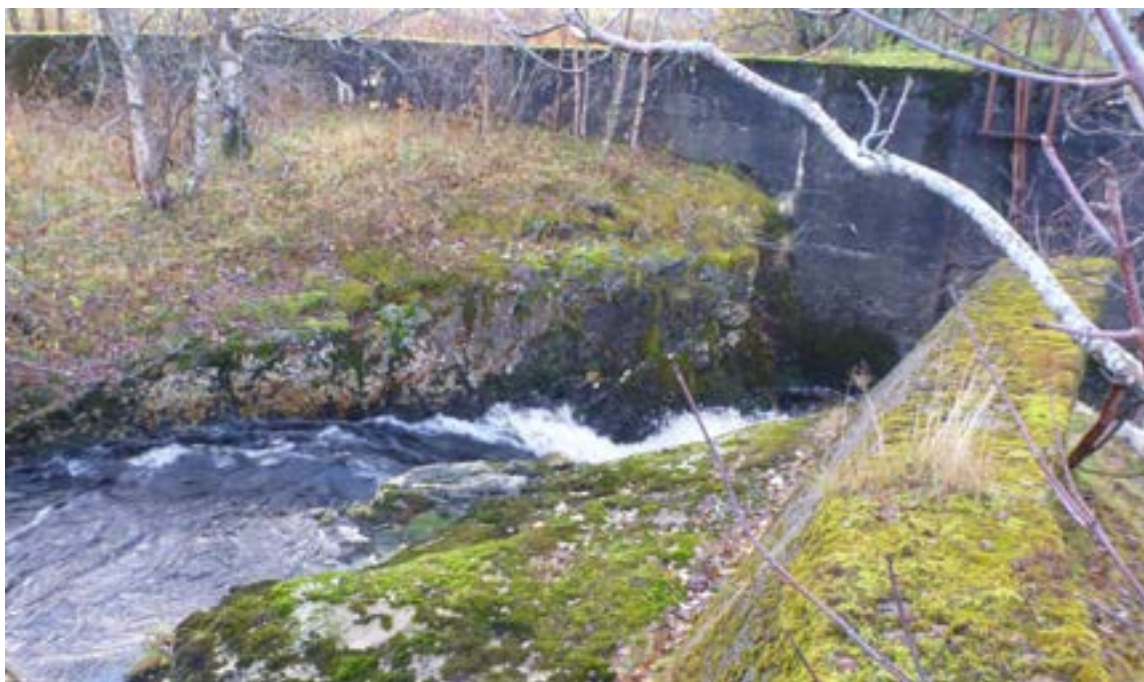
Figur 43. Eldre konstruksjon (demning) står i dag uten funksjon, men bidrar til vanskelige oppgangsforhold for anadrom laksefisk. (Foto: Morten Bergan)

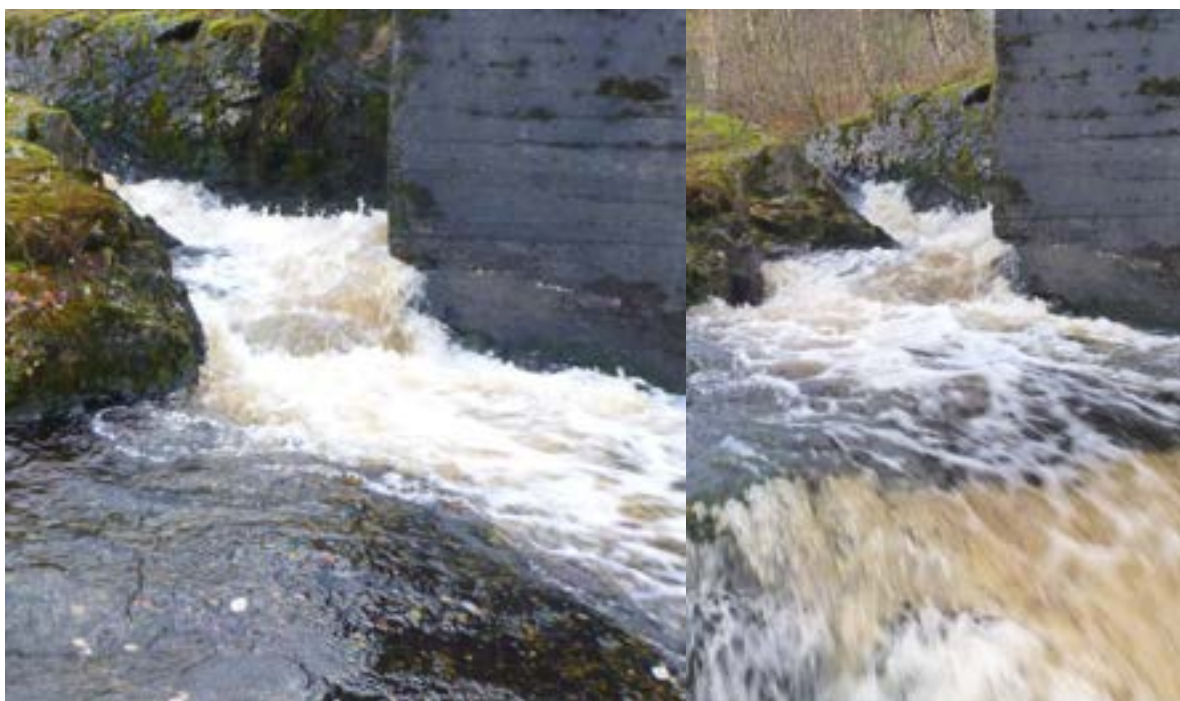
Figur 44. Oppgangsforhold ved eldre demning. (Foto: Morten Bergan)

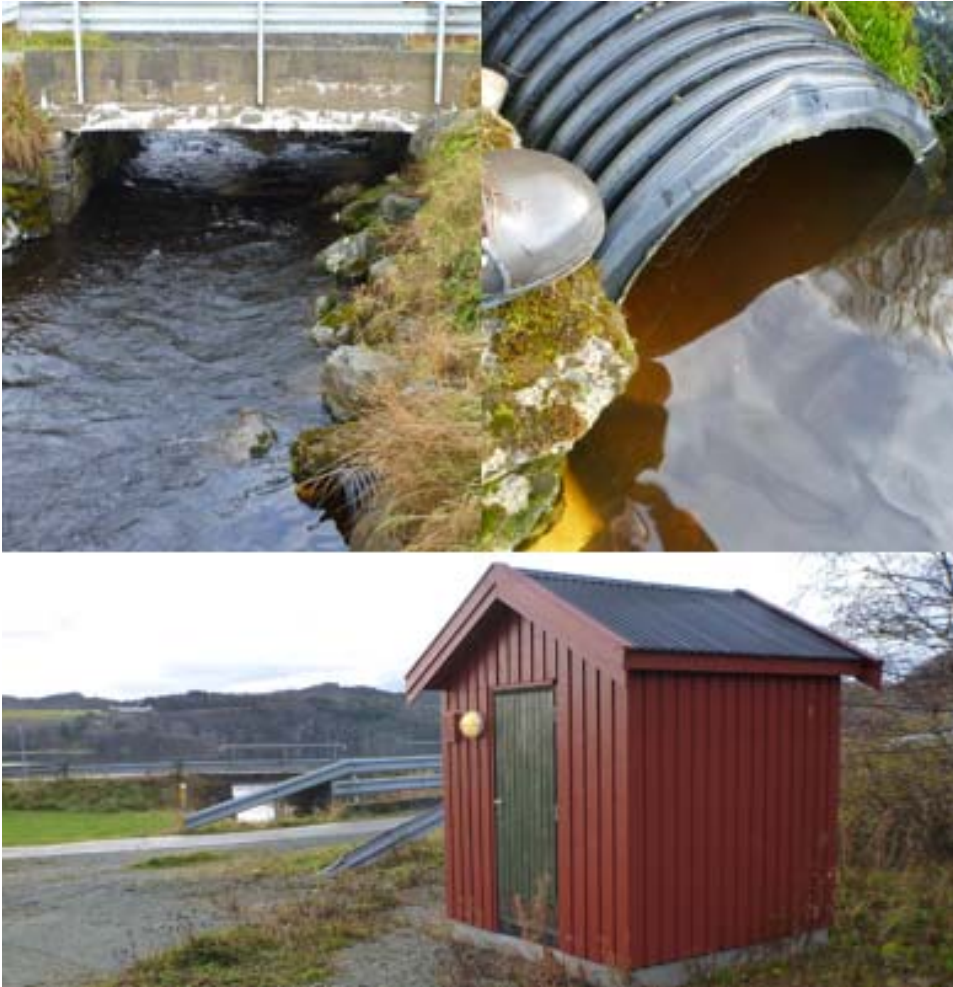
Figur 49. Utslipp eller lekkasjer av det som luktet som kloakk fra nærliggende pumpehus i nedre del av Okla. (Foto: Morten Bergan).

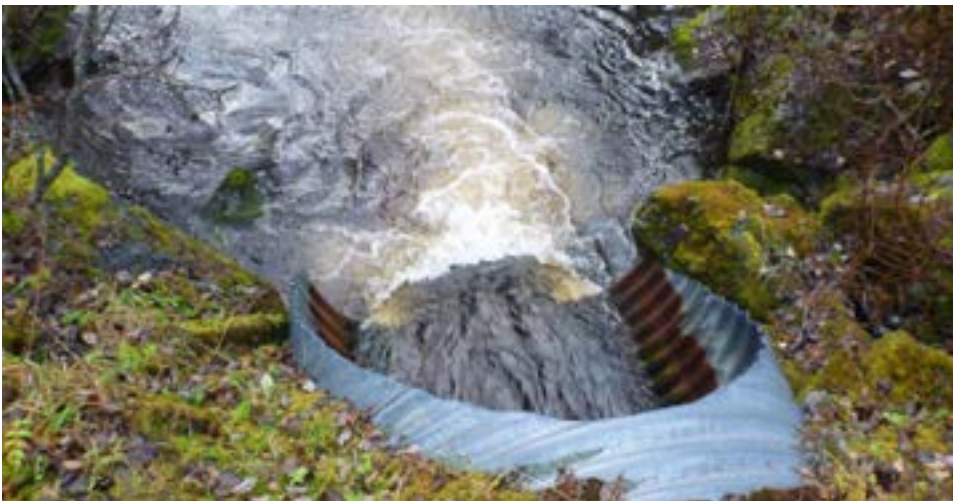
Figur 50. Kulvert under Fv 721 i øvre deler av Okla er ikke utformet på en god måte for oppgang av anadrom laksefisk, med høyt sprang og høy vannhastighet på normal eller høyere vannføring. Kulverten er passerbar for oppgangsfisk, men bør utbedres for lettere oppgang. (Foto: Morten Bergan)

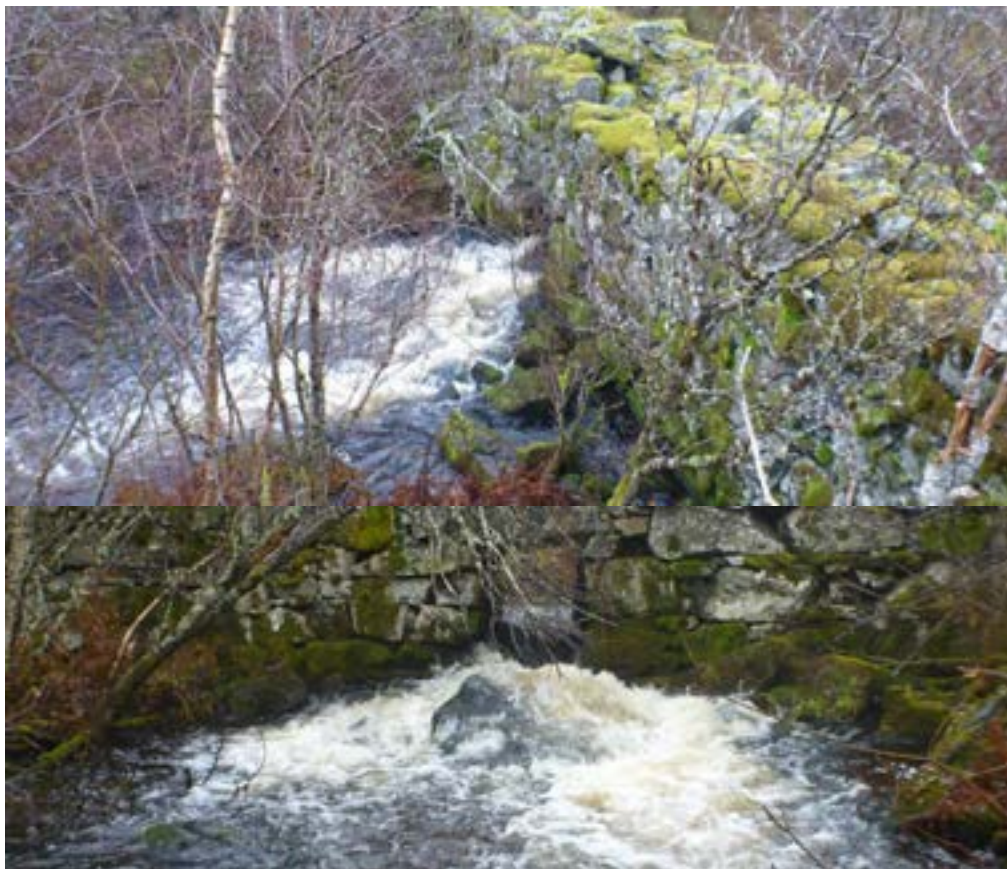
Figur 51. Den eldre steindemningen har for smal passasje, slik at det blir svært høy vannhastighet ved passeringspunktet. Oppgangsforholdene er atskillig forverret sammenlignet med naturtilstand, men stor gytefisk kan passere. Avbøtende tiltak bør allikevel utføres. (Foto: Morten Bergan).

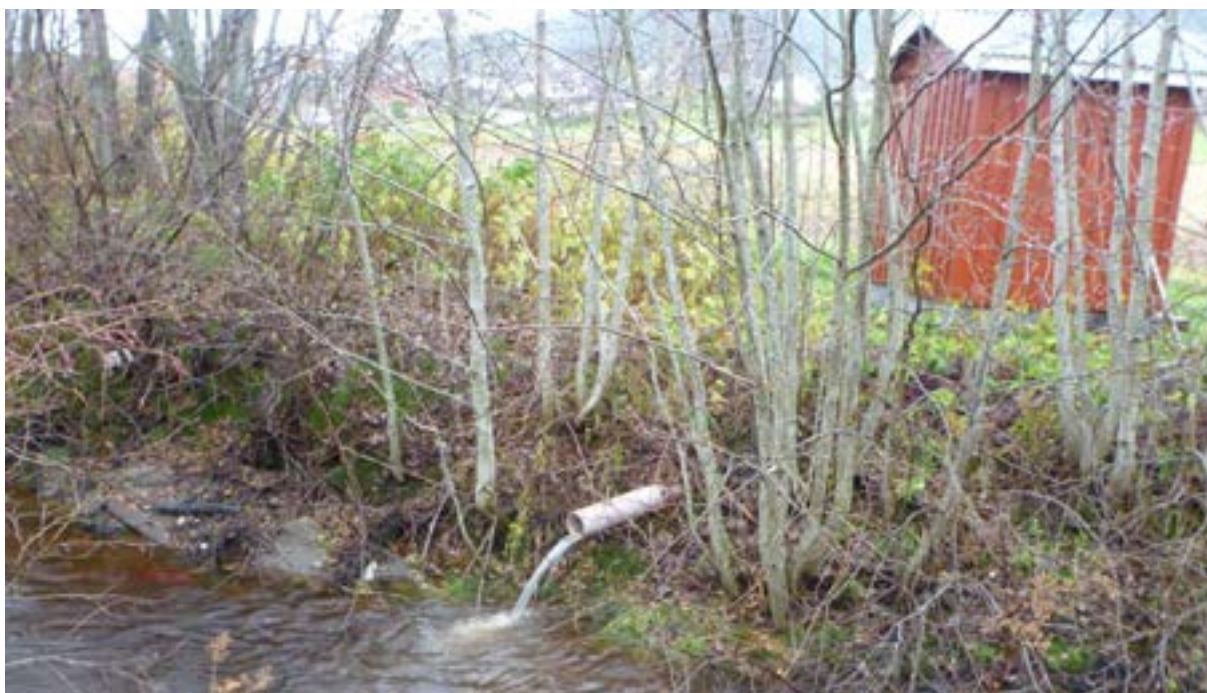
Figur 54. Flere utslippsrør med potensiell sanitært avløpsvann går rett i Hubekken, her fra strekninger nedstrøms Fv. 50. (Foto: Morten Bergan)

Hubekken mottar belastning av sanitært avløpsvann. Våre bakterieprøver viser forhøyde nivåer i området Hubakkveien og nedover, og det observeres flere rør til bekken med potensiell avrenning/-overløp av urensset kloakk. Bekkeløpet lukket også svakt av kloakk på undersøkelsesdagen. Samtaler med nære naboer av bekken beskriver sterk kloakkstank på varme sommerdager med lav sommer-vannføring, og avføring/sanitært avfall observeres flytende i bekken. Dette tyder på jevne lekkasjer av kloakk. Overløpet (st. 7b) som ble prøvetatt for bakterier, ga en synlig oljefilm i Hubekken ved utslippspunktet. Opprinnelsen til dette overløpet er vi ikke sikre på, men Mekonomen ligger like i nærheten. Bunndyrsamfunnet i Hubekken klassifiserer vannforekomsten til «Svært god» økologisk tilstand i øvre deler, med en reduksjon til «God» økologisk tilstand i nedre deler. Dette tyder på at resipientkapasiteten i vannforekomsten er tilfredsstillende.

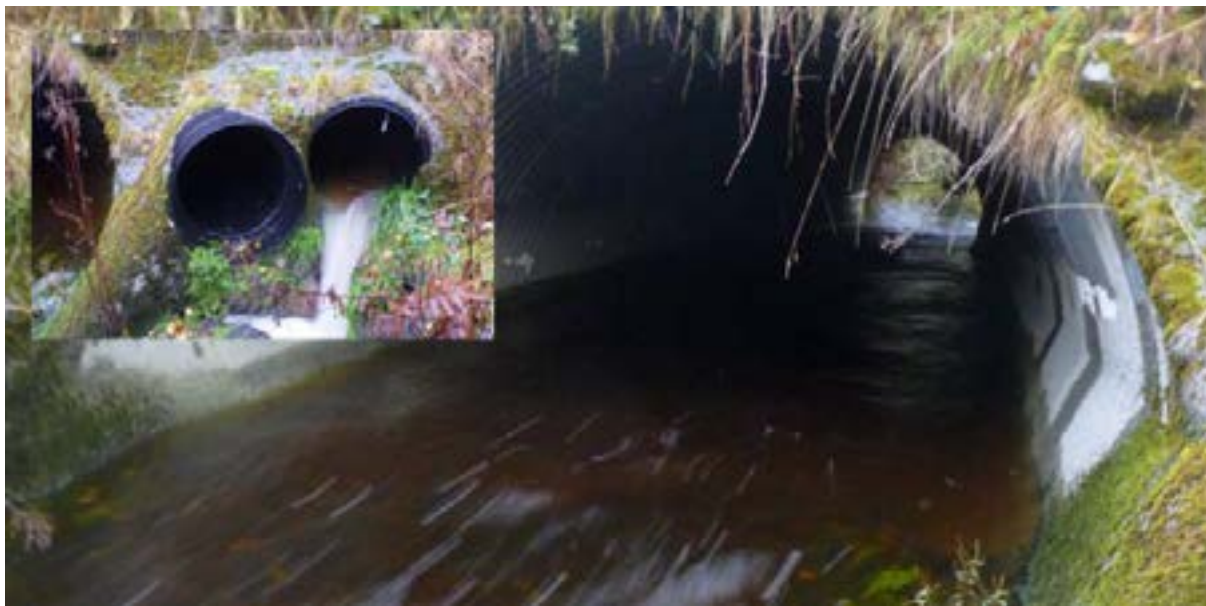
Figur 55. Kulvert under Fv 50 har tilfredsstillende vandringsmuligheter for de fleste fiskestørrelser. Innfelt: Overløpsrør fra området rundt Mekonomen/Trønderbilene AS fører sanitært avløpsvann og oljeholdige substanser ut i Hubekken. (Foto: Morten Bergan)

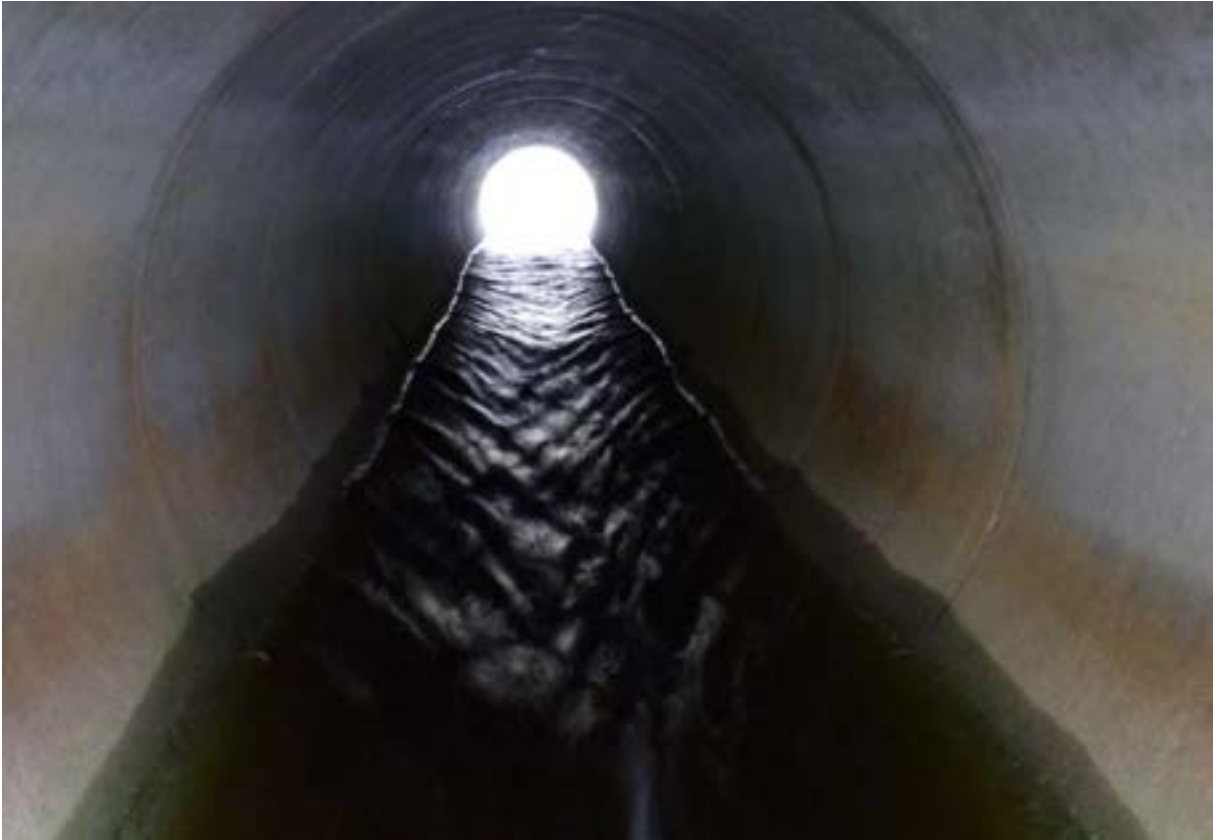
Figur 57. Krysning under Hubakkveien er ikke vandringshindrende på normale vannføringer. (Foto: Morten Bergan)

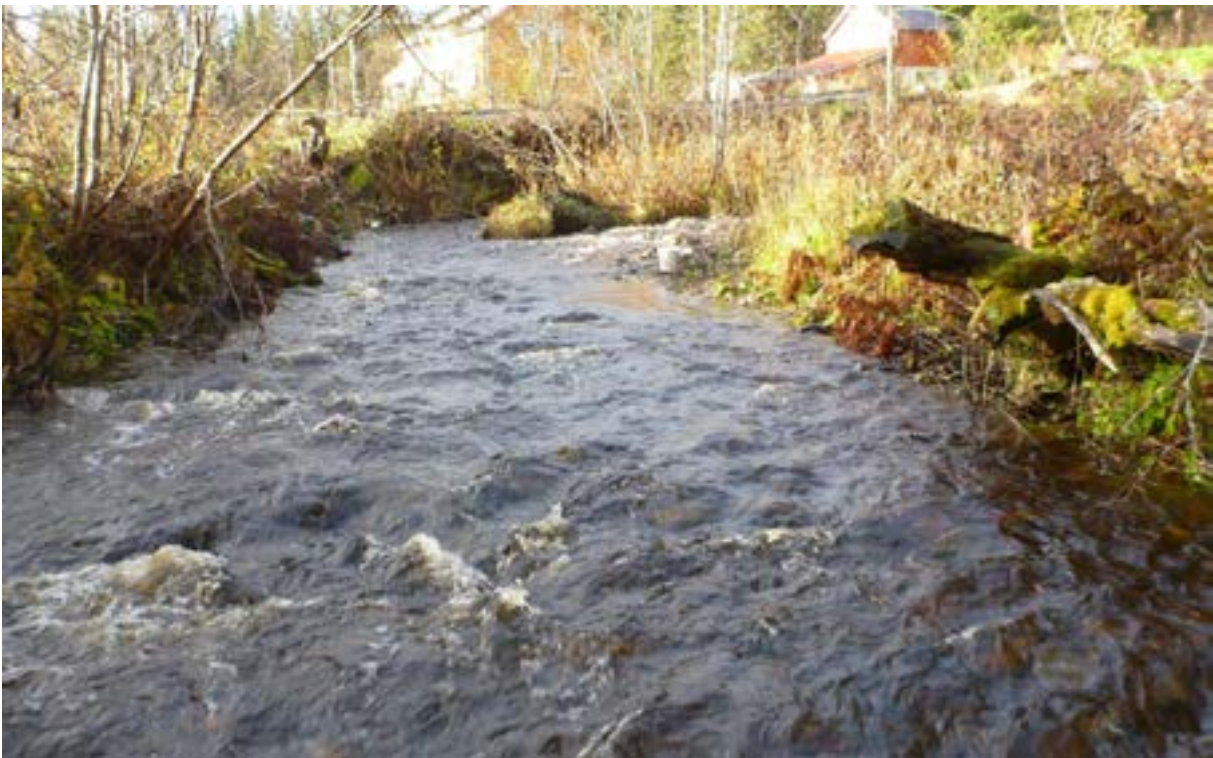
Figur 58. Hubekken ved Lomsenget har viktige gyteområder for sjørret, og stor gytefisk ble observert i bekken i dette området. (Foto: Morten Bergan).

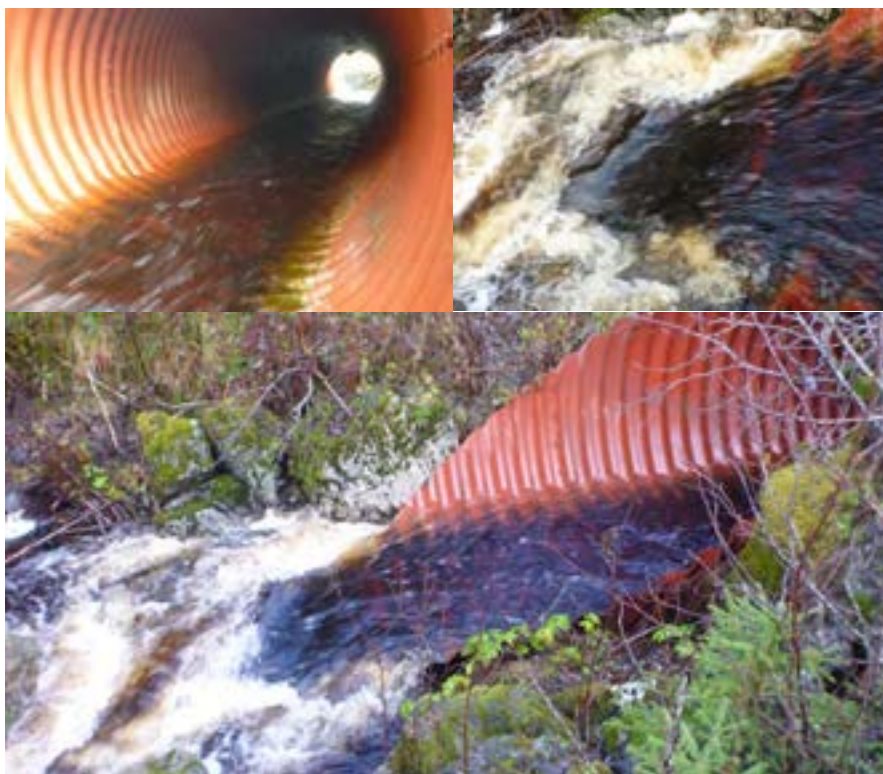
Figur 59. Kulvert under Fv 723 er fiskeførende for stor gytefisk på over middels vannføring, men vandringsvinduet er innsnevret sammenlignet med naturtilstand. (Foto: Morten Bergan)

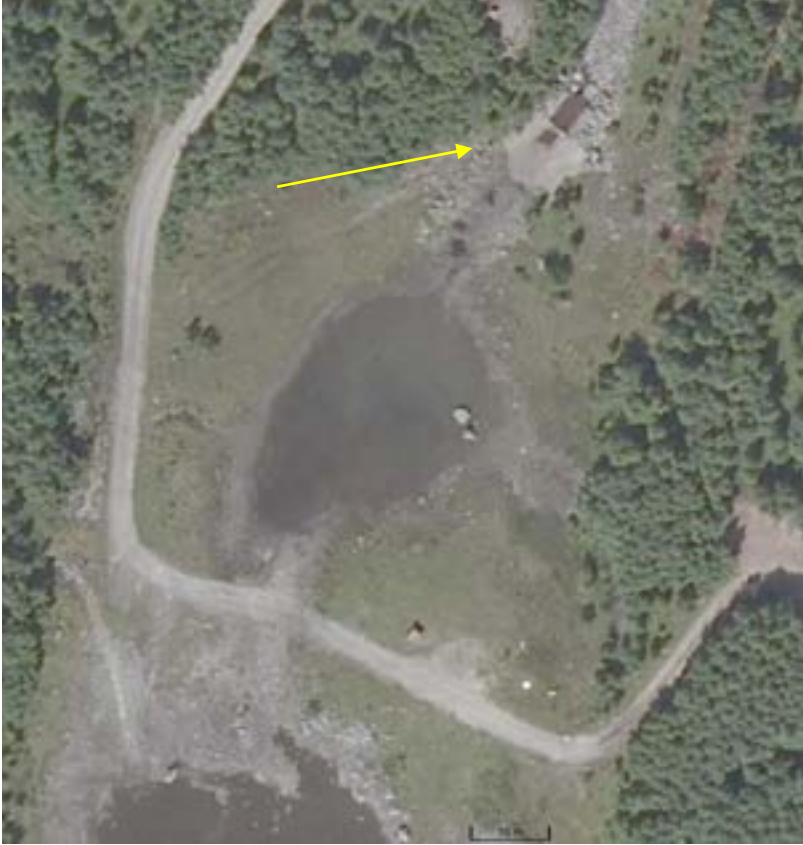
Figur 62. Fiskesperre (gul pil) ved utløpet av Sætranselva fra Sætransvatnet. Sætranselva går helt tørr i perioder med lite nedbør og om vinteren pga. fraføring av vann til settefiskproduksjon. Flyfoto fra 2009, hentet fra <http://kart.finn.no/>

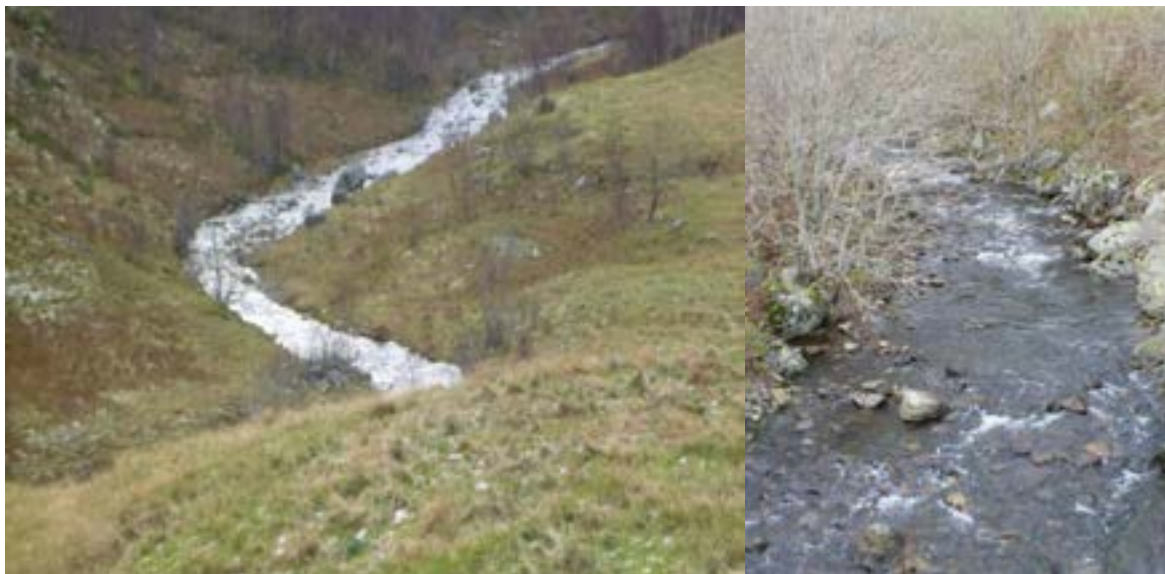
Figur 64. Sætranselva har relativt intakt morfologi, med svært god /god habitatkvalitet for laksefisk. I perioder med mye nedbør framstår elva som urørt og fin, men fullstendig tørrlegging i perioder har nærmest utryddet sjørretbestanden i vannforekomsten. (Foto: Morten Bergan).

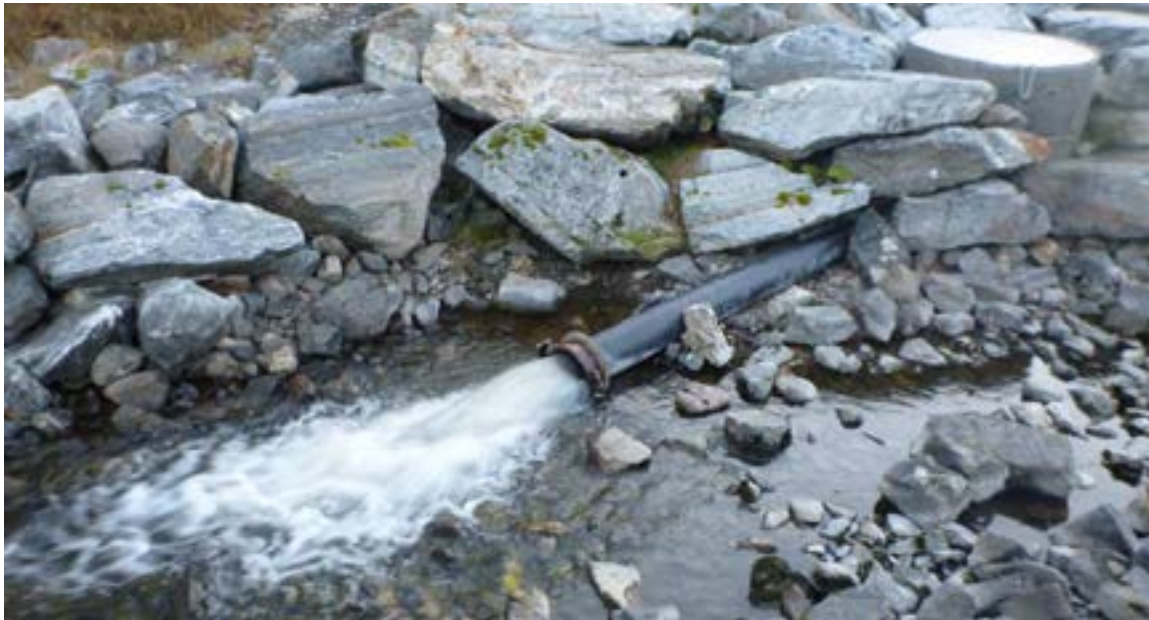
Figur 66. Minstevannsføring i Vikelva er satt så vidt lavt det ikke er livsvilkår for en bærekraftig sjørrettbestand i vannforekomsten. (Foto: Morten Bergan)
