Vannøkologiske undersøkelser i vannområde Nordre Fosen i 2013

Tittel Vannøkologiske undersøkelser i vannområde Nordre Fosen i 2013.	Løpenr. (for bestilling) 6705-2014	Dato 01. 07. 2014
	Prosjektnr. Undemr. O - 13314	Sider Pris 89
Forfatter(e) Morten Andre Bergan	Fagområde Vannressurs- forvaltning	Distribusjon Fri
	Geografisk område Midt Norge	Trykket NIVA

Oppdragsgiver(e) Nordre Fosen Vannområde	Oppdragsreferanse Ingrid Hjorth
---	------------------------------------

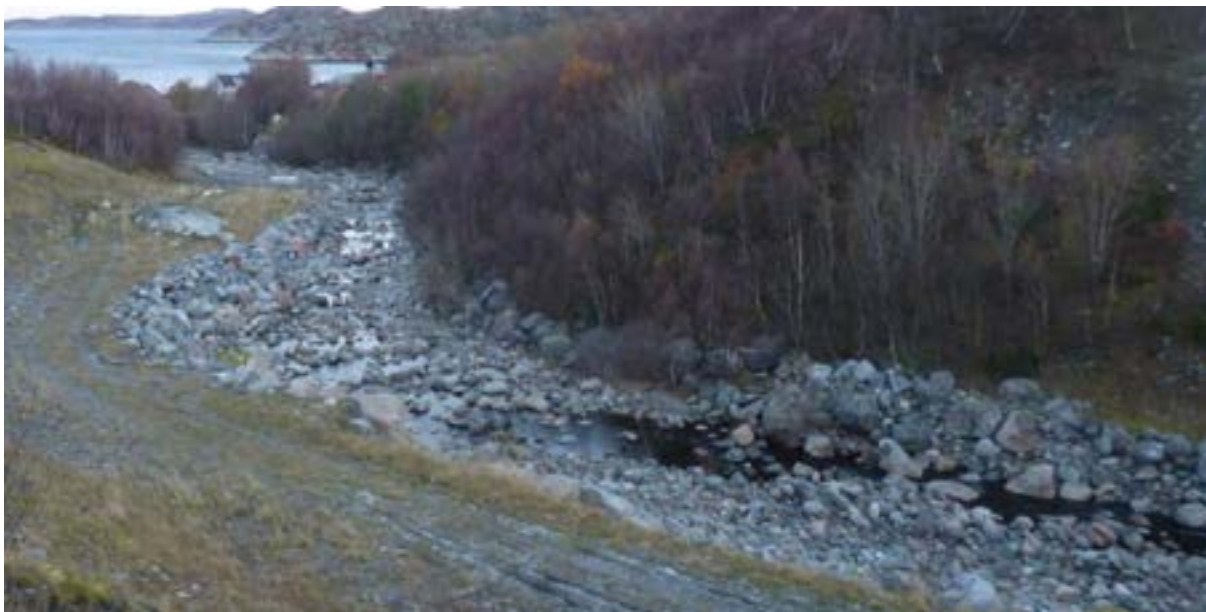
Figur 67. Knappt noe vannspeil i Vikelva med dagens minstevannslipp. (Foto: Morten Bergan)

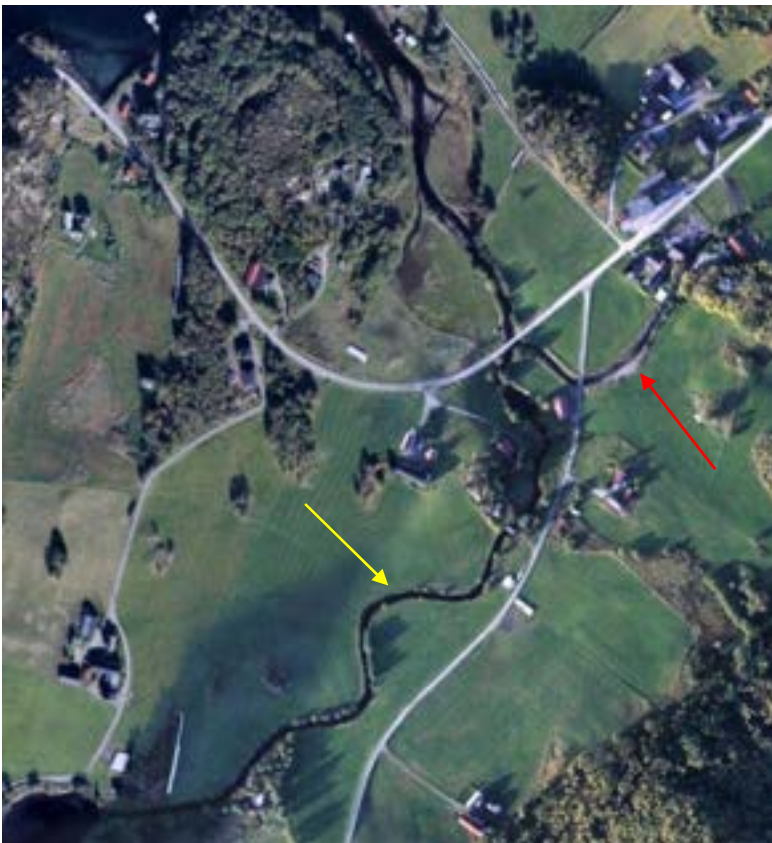
Figur 75. Flyfoto (2008) fra Straumselva (gul pil) og Kvernelva (rød pil). Betydelig utrettet og endret elve- og bekkeløp, og ikke ubetydelig reduksjon i opprinnelig habitatkvalitet, areal og produksjon av anadrom laksefisk, sammenlignet med naturtilstand. Flyfoto hentet fra <http://kart.finn.no/>.

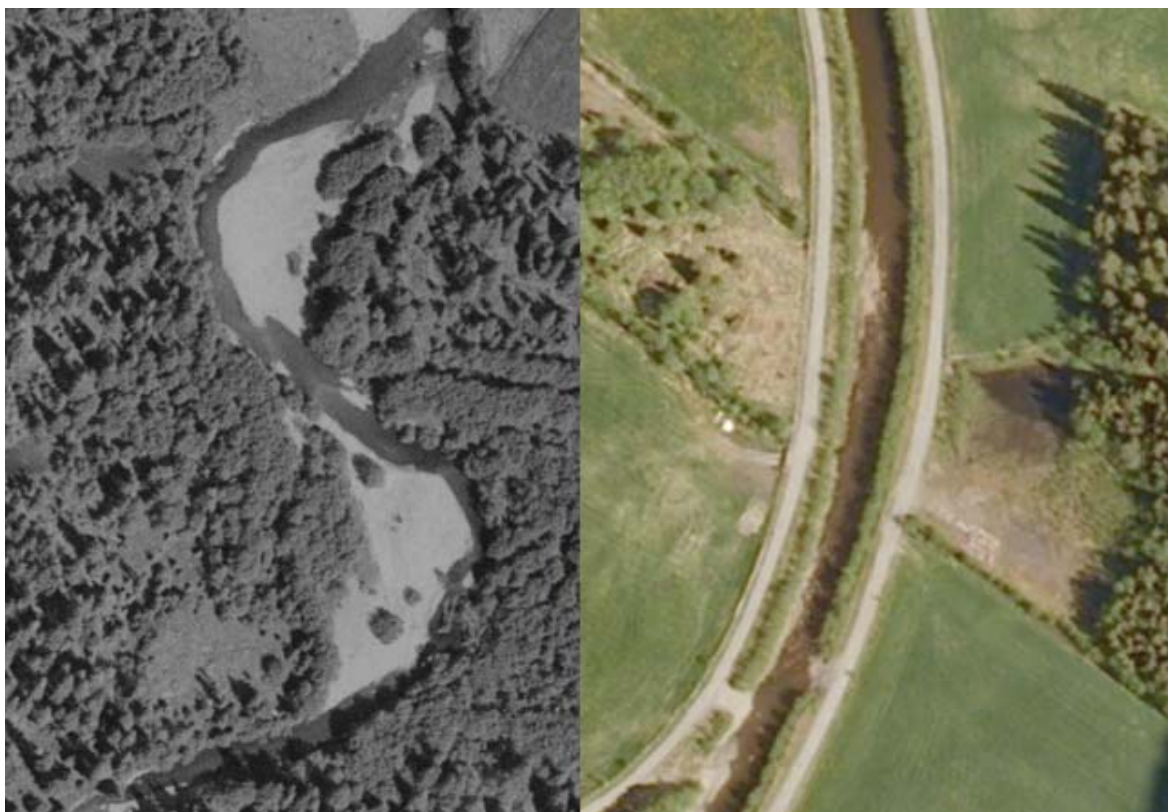
Figur 76. Flyfoto fra øvre deler av Straumselva oppstrøms Straumsvatnet. Elva er endret og utrettet til det ugjenkjennelige fra 1971 (t.v.) fram til 2008 (t.h.). Flyfoto hentet fra <http://kart.finn.no/>.

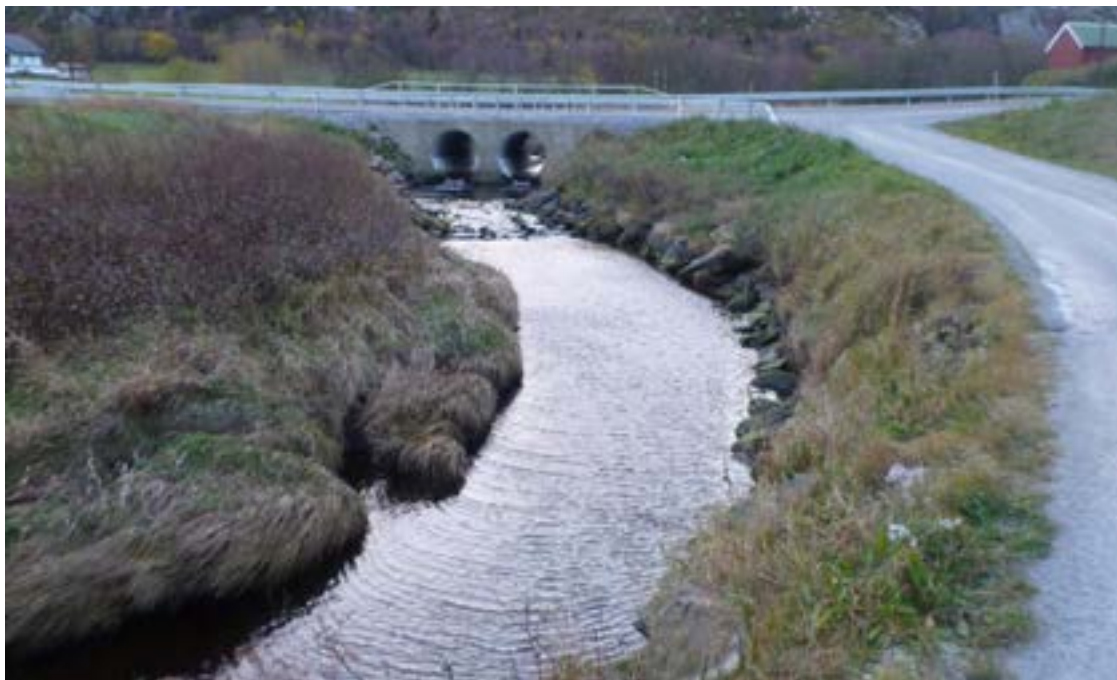
Figur 81. Bessakerelva krysser Fv. 15 i veikulvert. (Foto: Morten Bergan)

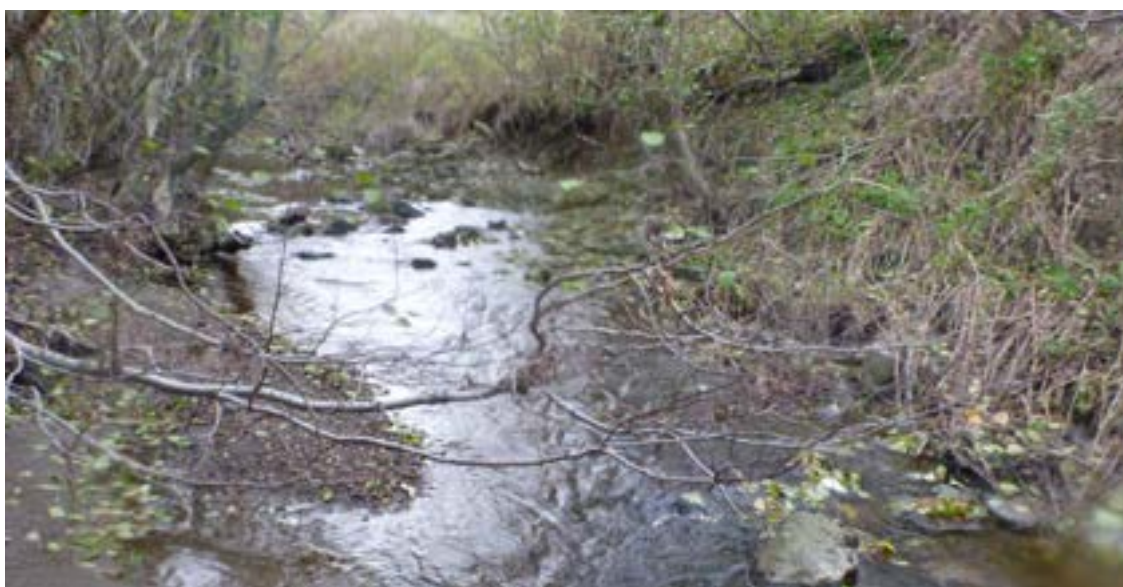
Figur 83. Mindre berørt elveløp og habitatkvalitet som finnes i store deler av Bessakerelva. (Foto: Morten Bergan)

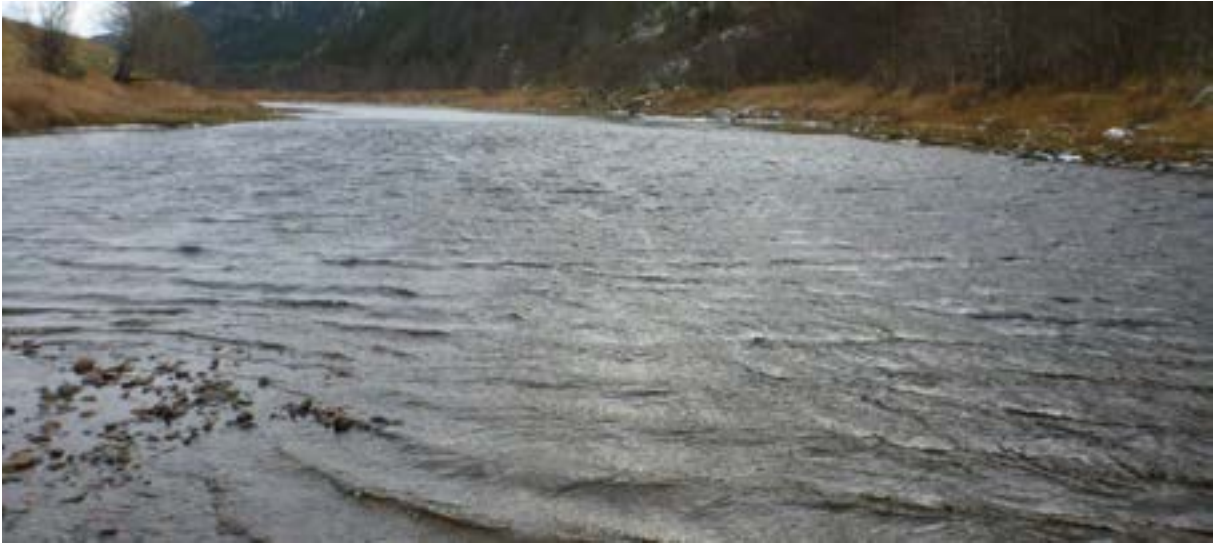
Figur 86. Sakteflytende og dype partier med liten fallgradient kjennetegner Hofstadelva, avbrutt av mindre strykstrekninger innimellom. (Foto: Morten Bergan)

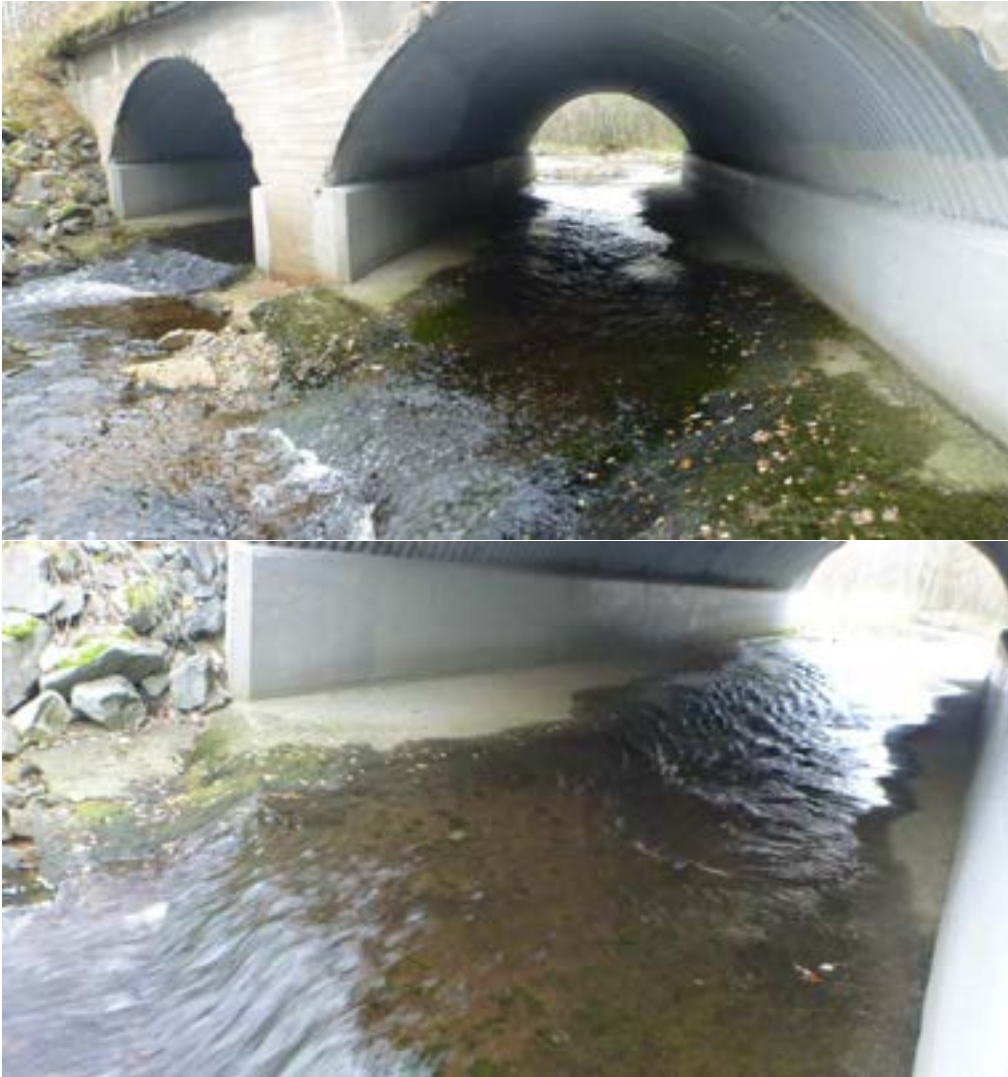
Figur 89. Veikrysning i Litlelva. Litlbrua under Fv 715. (Foto: Morten Bergan)

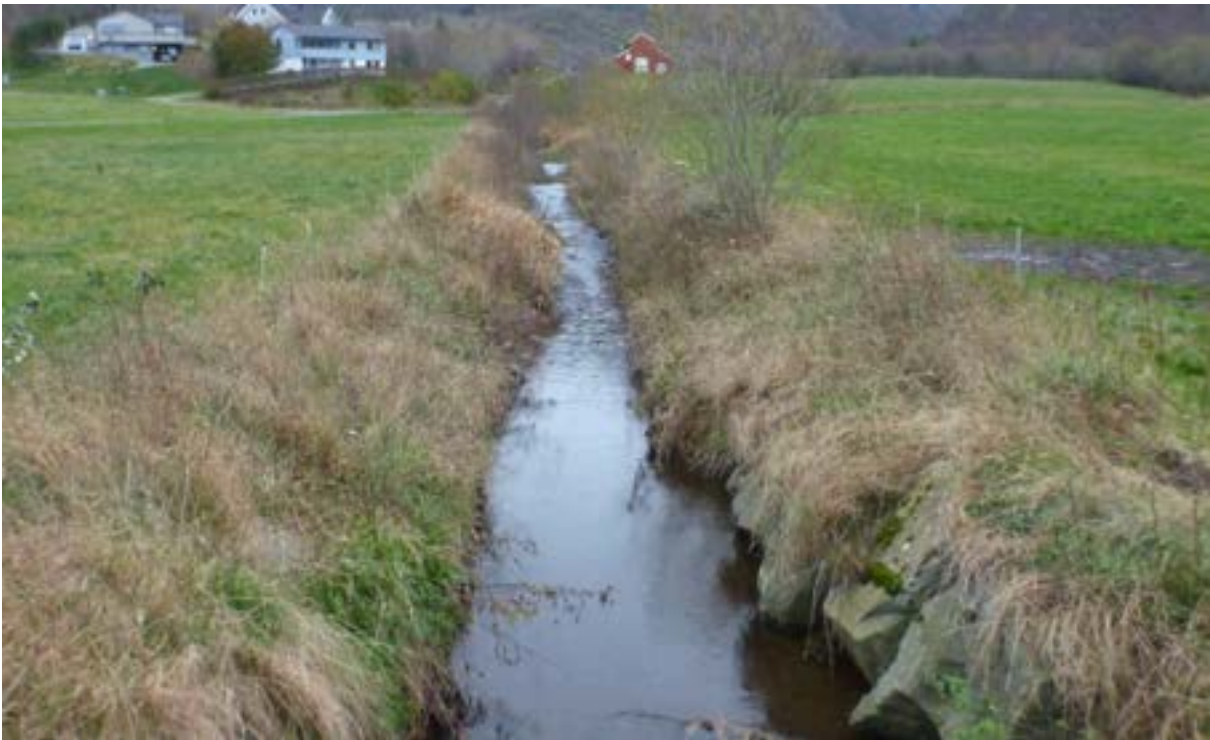
Figur 94. Elvepartier ovenfor Fv. 14 kjennetegnes ved svært utrettet og utgrunnet elveløp som følge av jordbruksaktivitet. (Foto: Morten Andre Bergan).

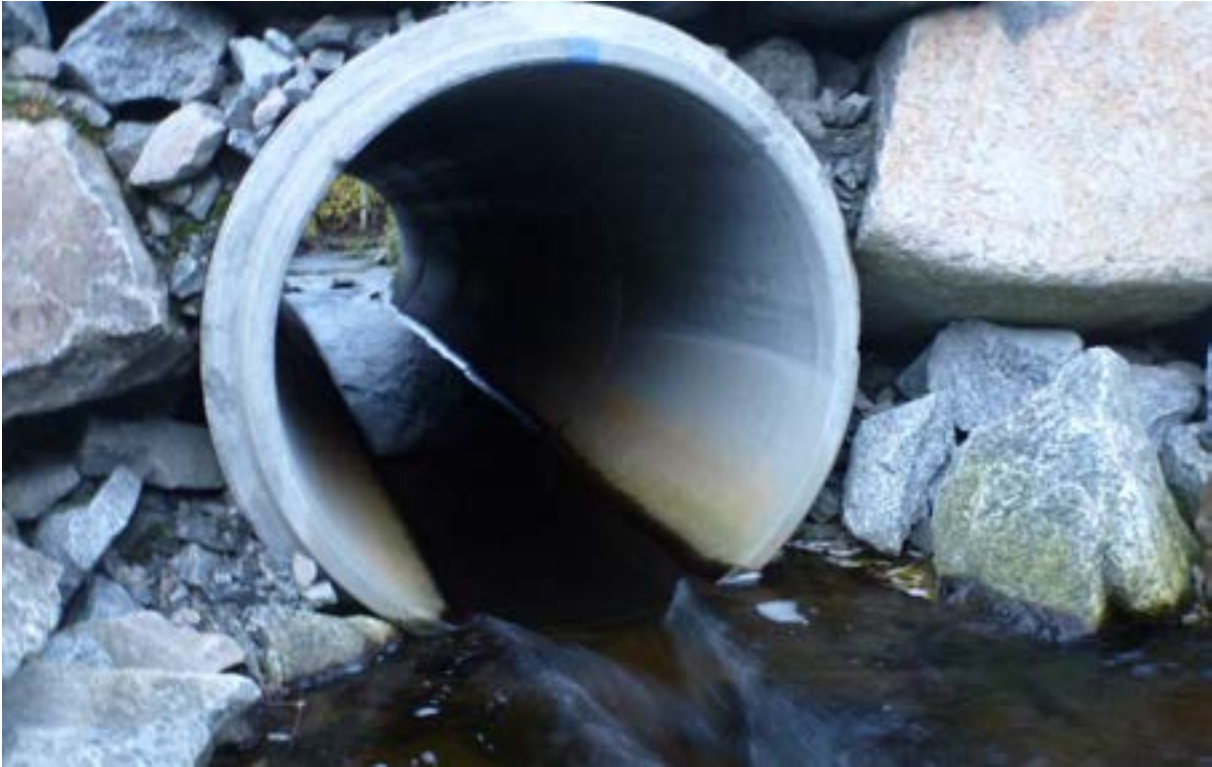
Figur 95. Nyanlagt krysning under privat grusvei (?) er vandringshindrende for oppgangsfisk av sjørørret, men fisken kommer forbi på gunstig vannføring. (Foto: Morten Bergan)

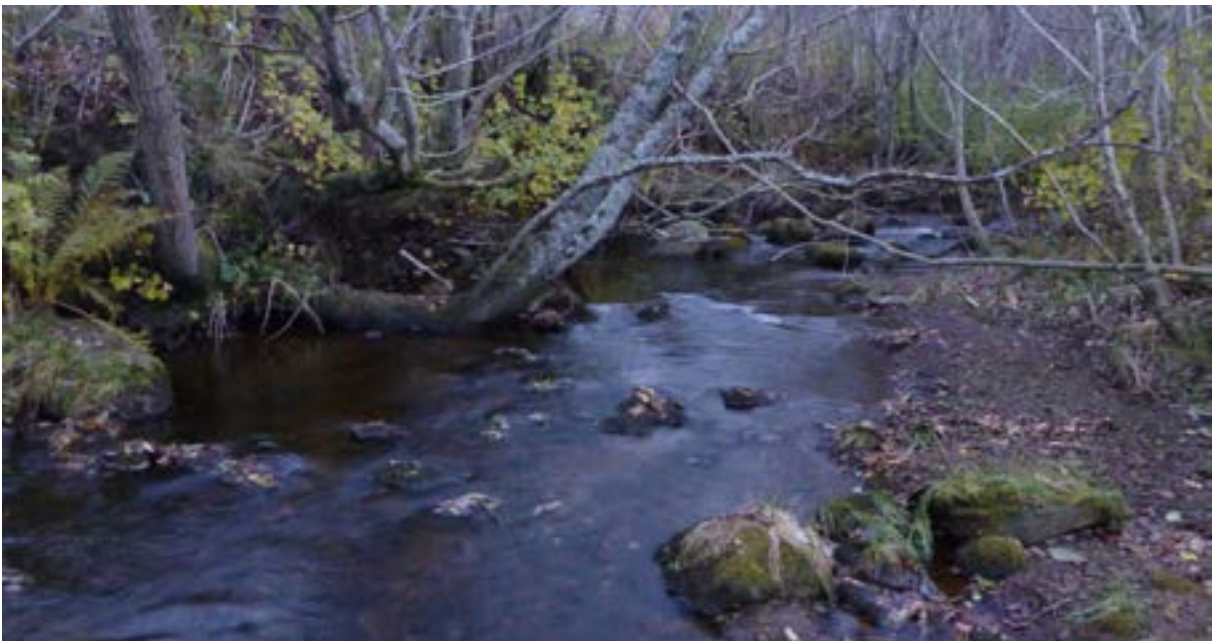
Figur 96. Svært viktige gyte- og oppvekstområder for sjørørret i Prestelva ovenfor nyanlagt grusvei. (Foto: Morten Bergan).
