Analyse av Rore og nedbørfelt

1. *Forurensningsanalyse av Rore med nedbørfelt*
2. *ROS-analyse for vannbehandlingsanleggene til Arendal og Grimstad kommuner*
3. *Grunnlag for revisjon av dagens beskyttelsesregime i nedbørfeltet*

ANALYSE AV RORE OG NEDBØRFELT

Oslo 28.05.2014

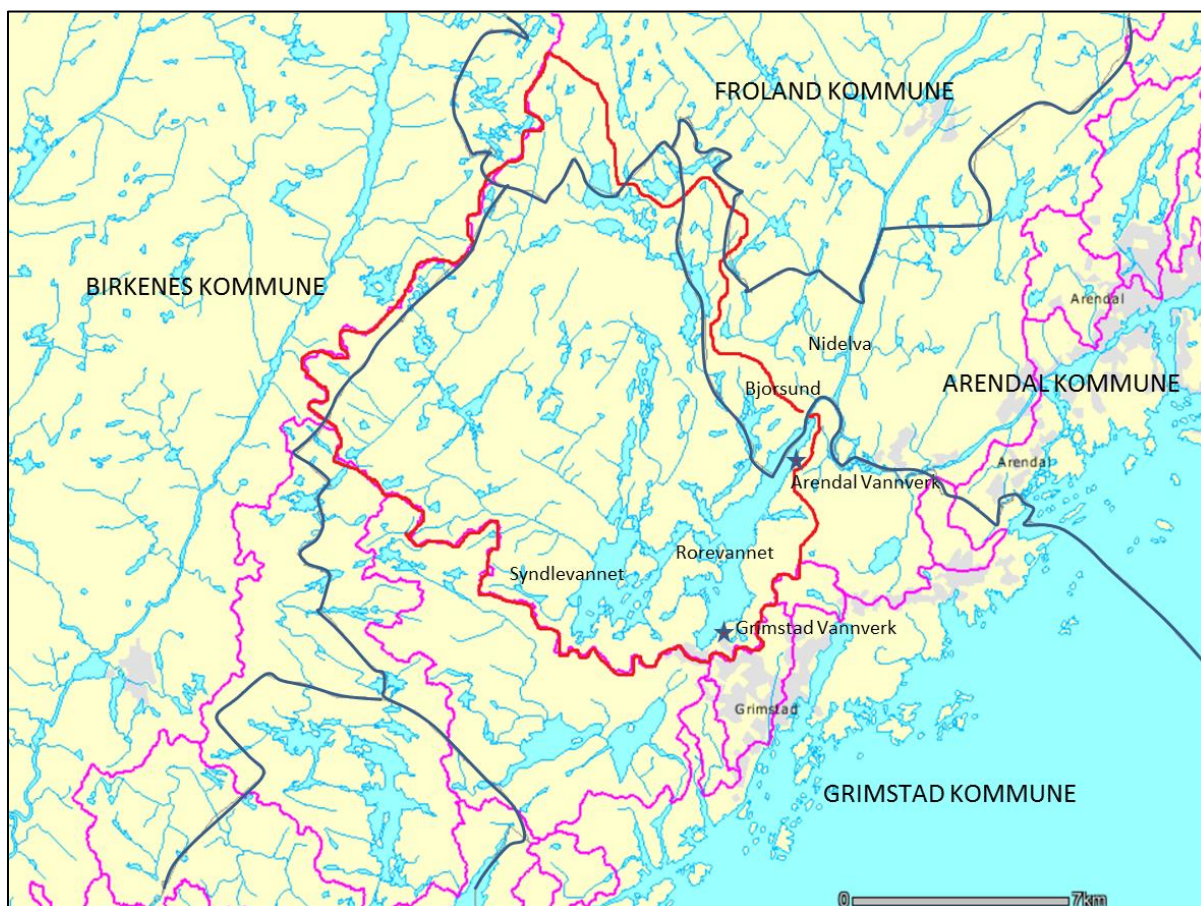
Figur 3.1 Nedbørfeltet til Rorevannet ligger hovedsakelig i Grimstad kommune, med små grener inn i Froland kommune, Arendal kommune og Birkenes kommune. De to vannverkene plassering er angitt (Rosholt vannbehandlingsanlegg, Grimstad, og Rore vannbehandlingsanlegg, Arendal). Kartgrunnlag: NVE-Atlas.

Nedbørfeltet til Rorevannet er vist i **Figur 3.1**. Beliggenheten av Arendal vannverks behandlingsanlegg, og Grimstads vannbehandlingsanlegg er også angitt.

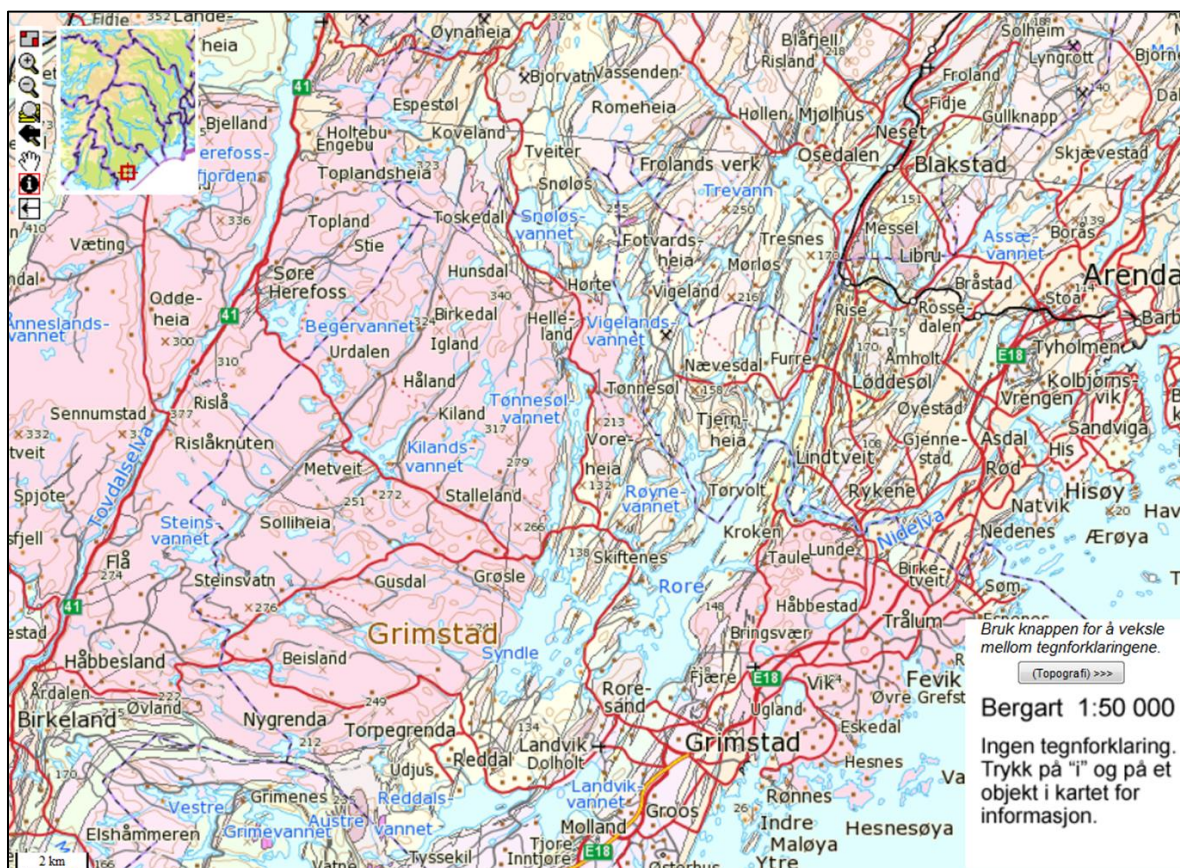
Figur 3.4. Berggrunnskart. Nedbørfeltet består hovedsakelig av granitt (rosa). I nærområdet rundt Rore og Syndle er det dessuten noe kvartsitt (lyse felter). I området mellom Rore og Syndle, samt nord og syd for Syndle er det noen små felter med amphibolitt (Blå-rosa). Kartgrunnlag: www.ngu.no.

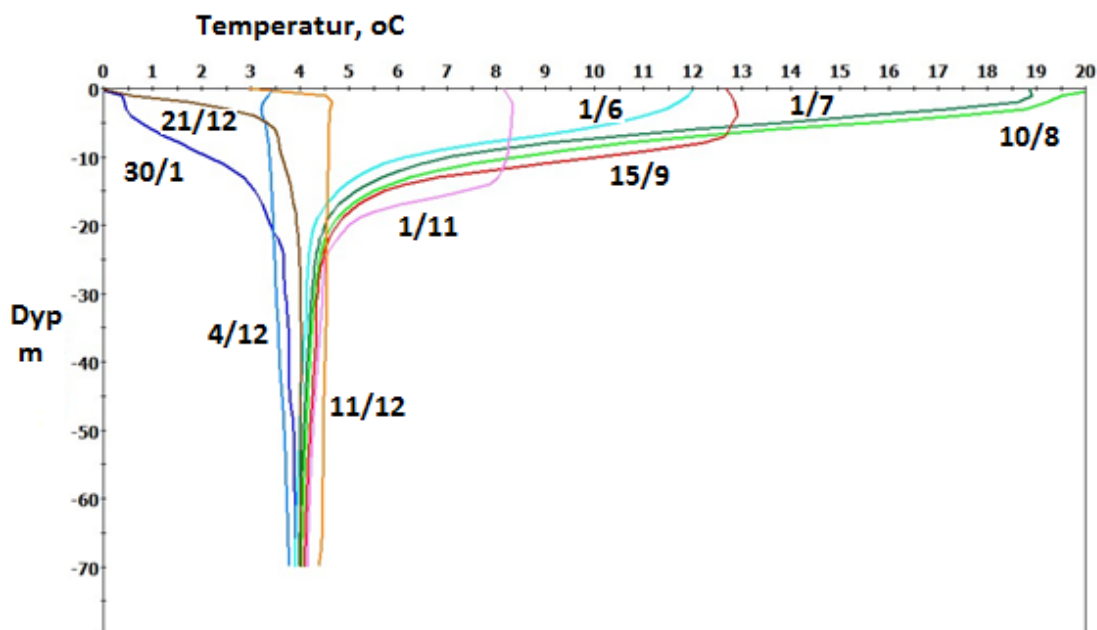
Figur 4.1 Typiske temperaturprofiler midt i Rore ved ulike årstider. Simulerte verdier fra 2011.

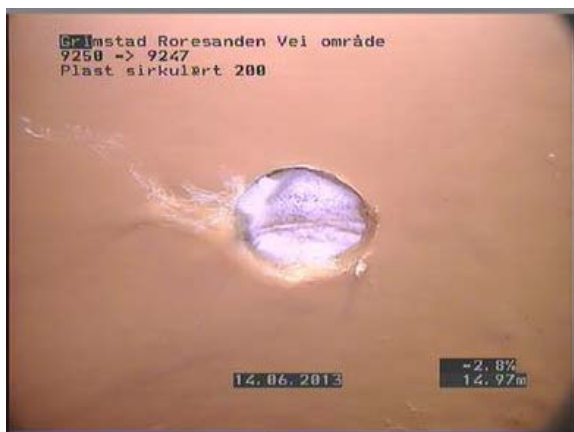
a) Innsig av vann via plugget tilkobling

Noen av bildene viser vann som lekker inn i avløpsledningen. Dette er typisk vann fra nær- liggende vannledninger som lekker eller overvann/grunnvann som lekker inn via grøften. Via de samme utetthetene kan også avløpsvann lekke ut. Foruten lekkasjefaren kan det også være fare for tilstopping av ledningen. Ved tilstopping vil avløpsvannet da renne ut via kum/- kumlokk eventuelt via kjellere. Det er eksempler observasjon med opptil 30 % innstukket rør. Strømningstverrsnittet vil da være kraftig redusert og faren for gjentetting vil være høy.

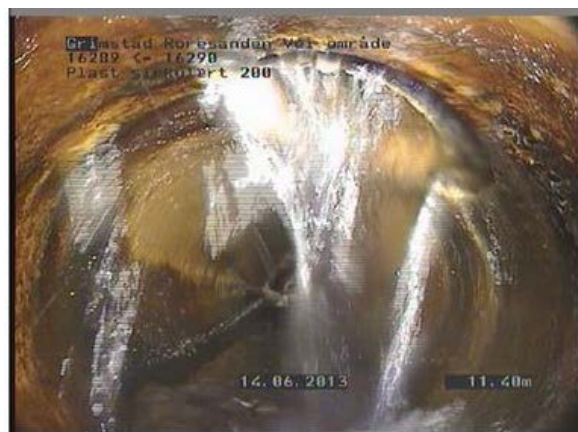
b) Innlekking av vann via forskjøvet skjøt. Mulighet for utlekking via de samme skjøter.

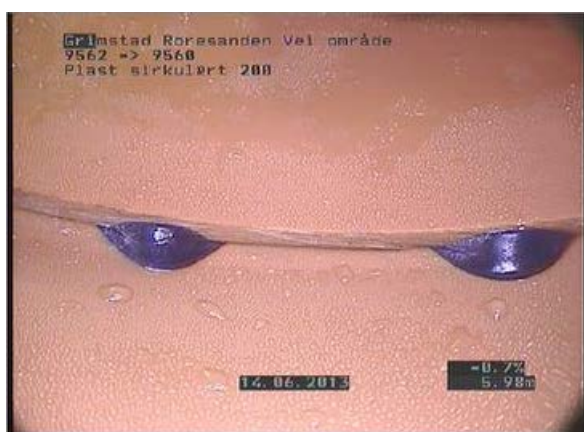
c) Synlig pakning observert ved rørinspeksjon

Ledningsnett i området er laget av PVC og er lagt på 1970 tallet når boligområdet ble utbygget. PVC ledninger lagt i denne perioden (1. generasjon PVC) hadde ofte problemer med dårlige pakninger i skjøtene. Det er eksempler på PVC ledninger fra denne perioden hvor pakningene er smuldret opp og det oppstår fare for utlekking via skjøtene. Noe lignende hendte i Dingtuna/Västerås i Sverige i 2007 hvor utette skjøter på en vannledning av PVC ledning fra 1973, medførte at avløpsvann fra en nærliggende avløpsledning kom inn i vannledningen i en periode hvor vannledningsnett (PVC) var trykkløst. Dette medførte at 400 av totalt 1000 innbyggere ble syke. I Dingtuna/Västerås ble PVC ledningen renoveret ved at det ble trukket inn en helsveist PE ledning.

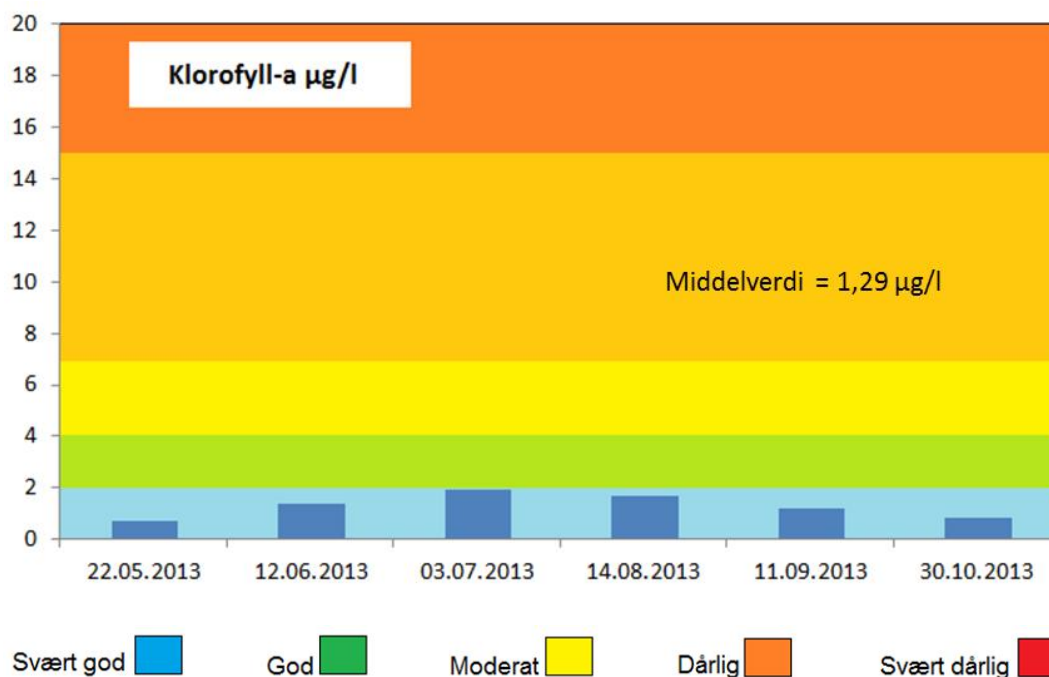
Figur 5.2. Algemengden i Rore sommeren 2013 gitt som konsentrasjon av klorofyll-a. Algemengden indikerer at innsjøen er i beste tilstandsklasse, Svært God tilstand gjennom hele vekstsesongen.

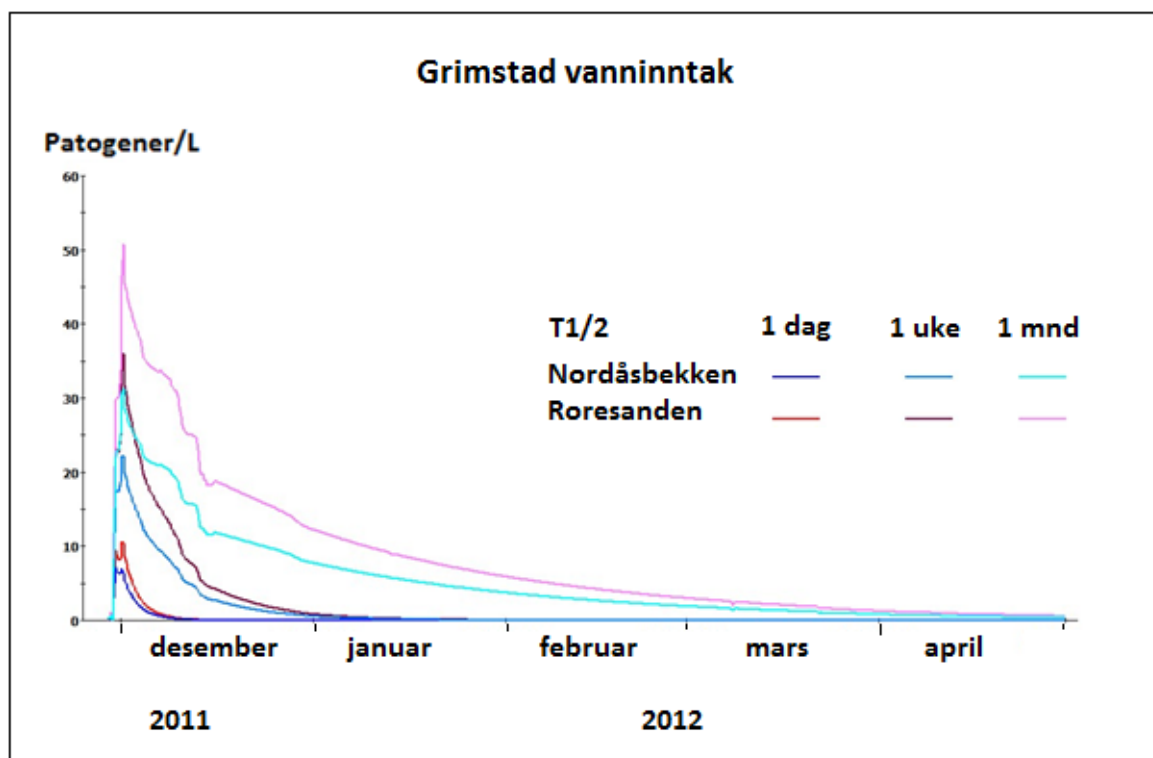
Figur 6.37. Påvirkning av vanninntaket til Grimstad etter ledningsbrudd ved Nordåsbekken og Roresanden den 1. desember av patogener med ulik overlevelsessevne. De to laveste kurvene (rød og blå) viser *E. coli*. De øvrige kurvene viser patogener med lenger overlevelse, men nivåene må skaleres avhengig av smittesituasjonen hos kloakkprodusentene. Patogene ble tilført i samme konsentrasjoner som *E. coli*. Dette kan være realistisk for virus, men antall parasitter bør reduseres med 2-3 log.

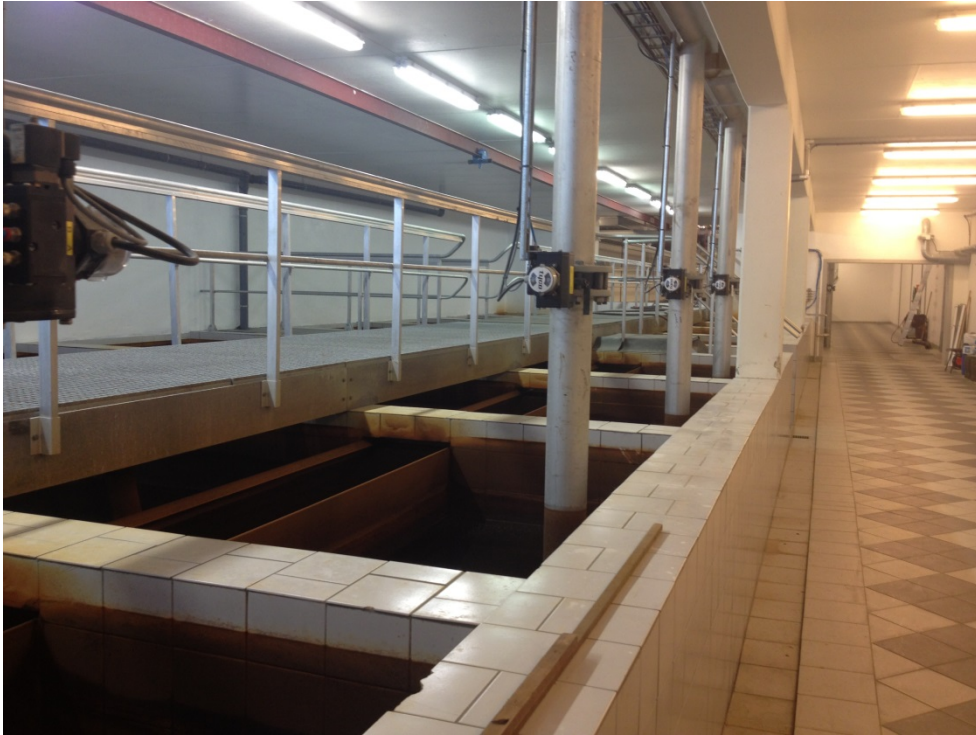
Figur 8.4. Filterbasseng ved Arendal vannbehandlingsanlegg (foto: SINTEF)

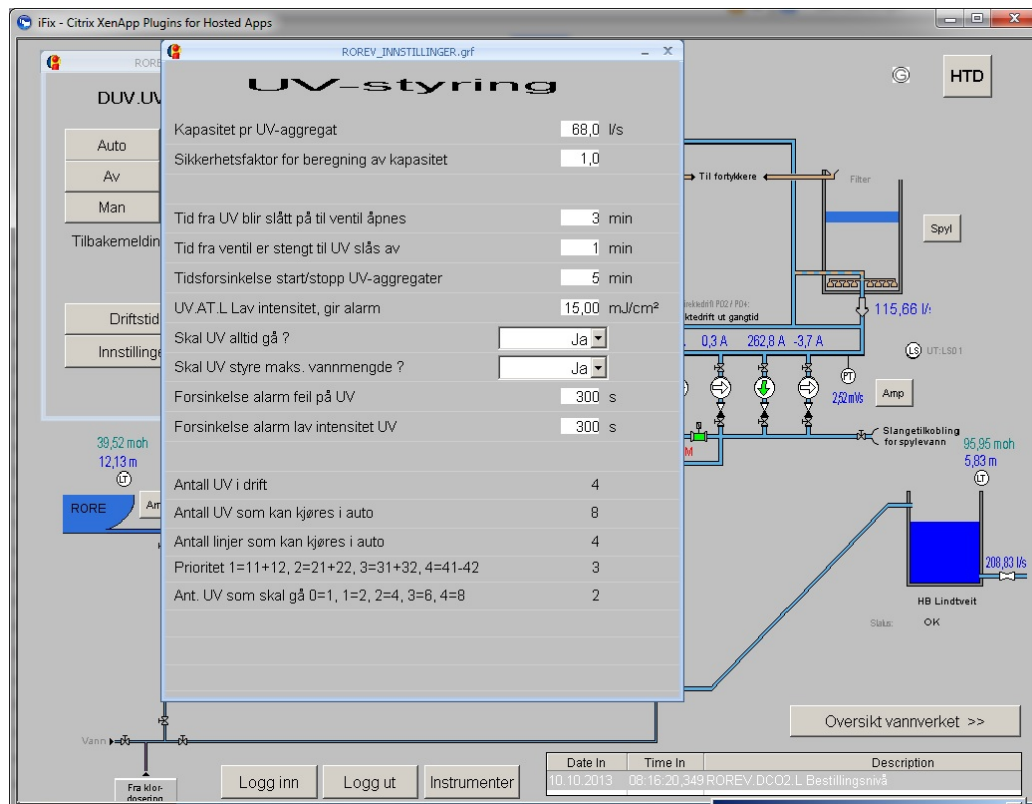
Figur 8.6. Default - verdier for kontroll og styring av UV-aggregat Arendal vannbehandlingsanlegg.

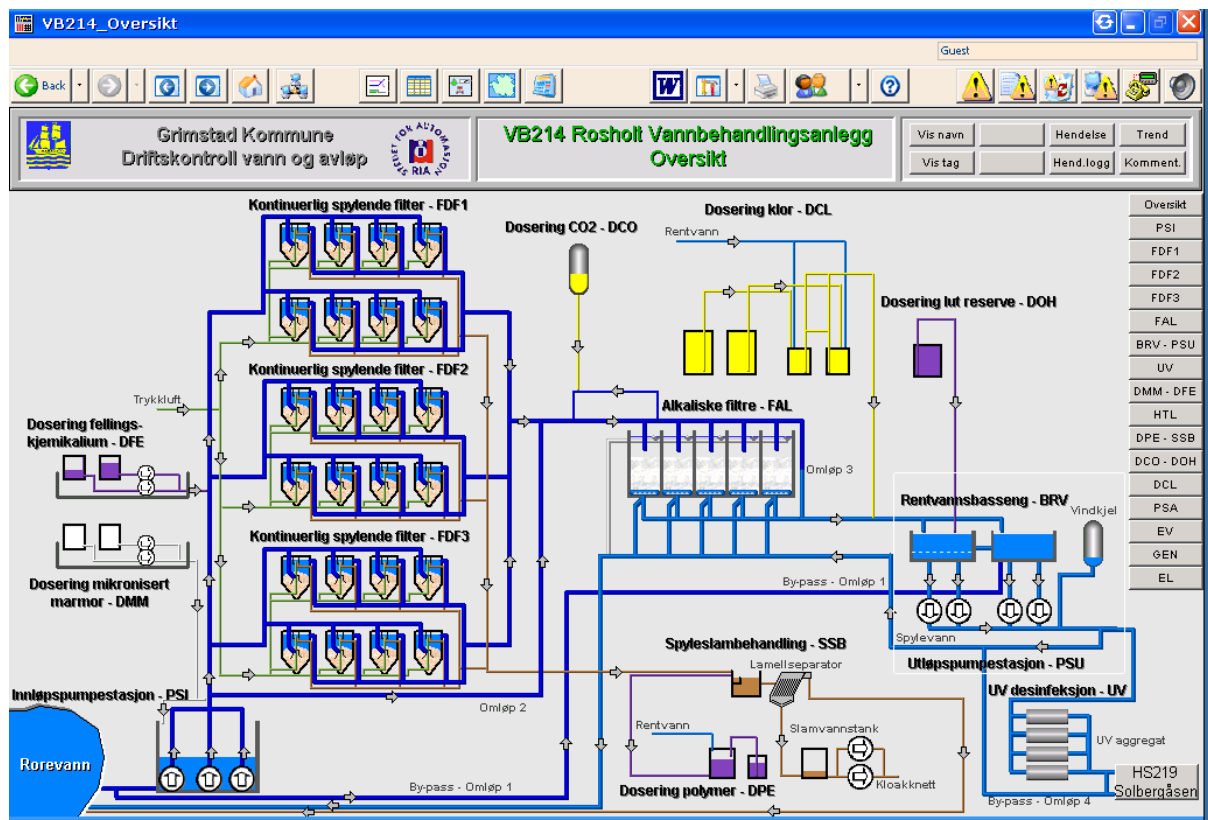
Figur 8.13. Skjermbilde fra driftskontrollsystemet til Grimstad som viser de ulike komponenter i vannbehandlingsanlegget

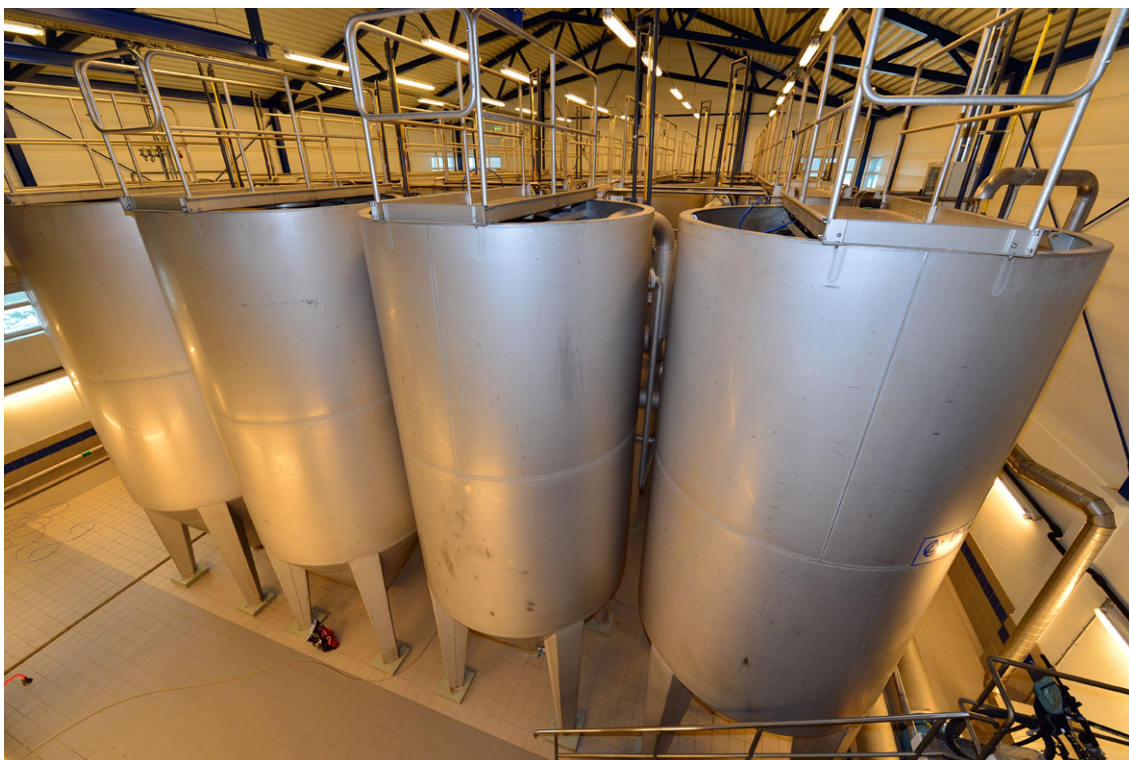
Figur 8.14. Oversikt over vannbehandlingsanlegg Dynasand filter (Foto: Christen Ræstad)

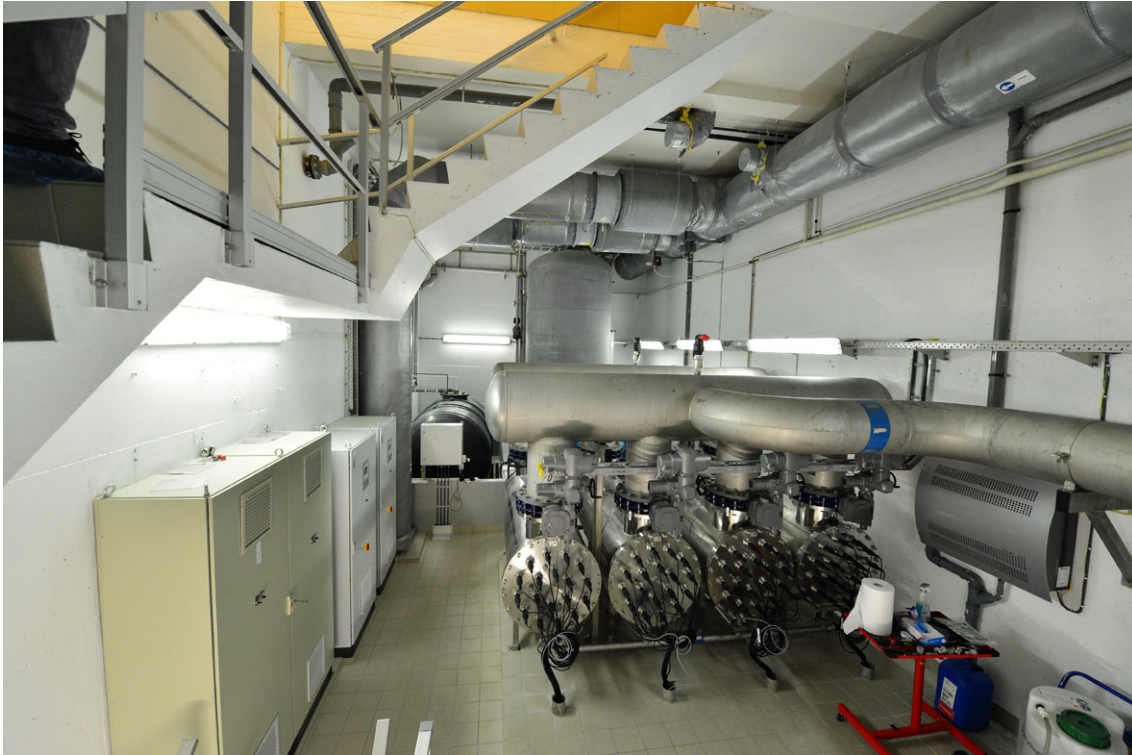
Figur 8.15. UV- anlegg ved Grimstad vannbehandlingsanlegg (Foto: Christen Ræstad)
