# Kartlegging av tilgroing i Hafslovatnet fuglefredningsområde

| Tittel<br>Kartlegging av tilgroing i Hafsløvatnet fuglefredningsområde | Løpenr. (for bestilling)<br>6919-2015 | Dato<br>23.11.2015 |

# **Kartlegging av tilgroing i Hafslovatnet fuglefredningsområde**

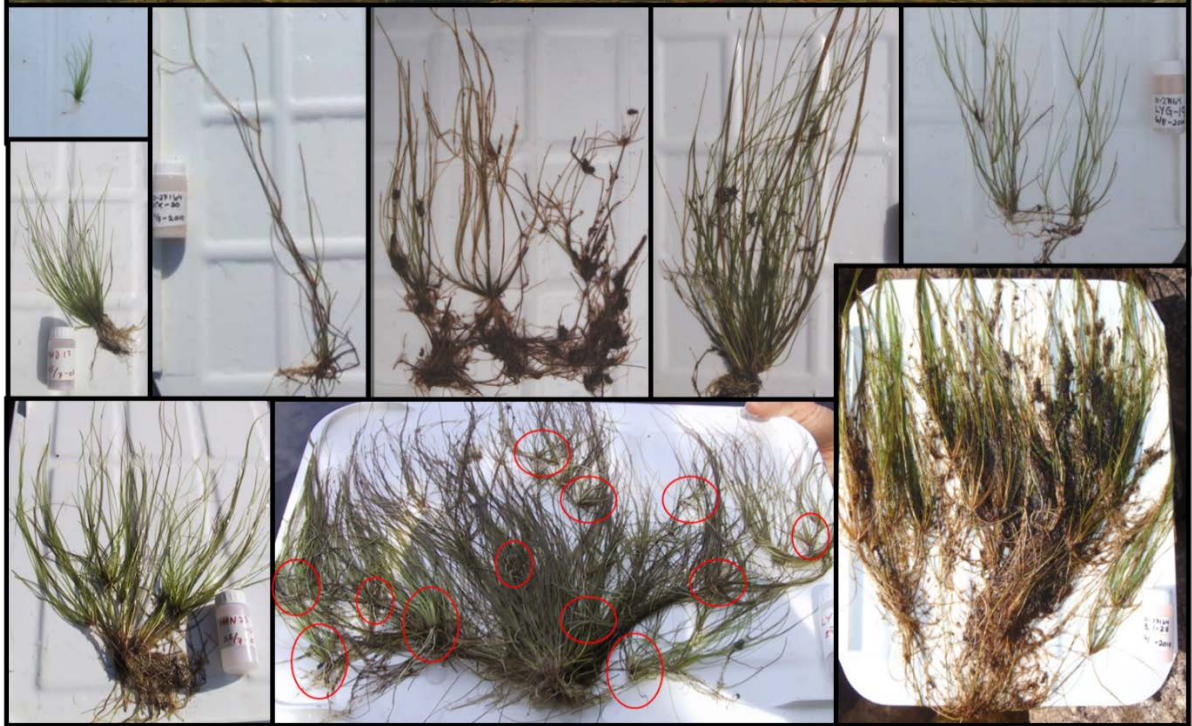
*Figur 1. Ulike vekstformer av krypsiv, fra små rosettplanter til store såter. Røde ringer viser utviklede årsskudd. Foto: T. F. Moe.*

Krypsiv er en flerårig plante som er vanlig i oligotrofe innsjøer og elver i Norge. Den starter som en liten rosett på 10-20 cm lengde, men kan utvikle årsskudd med nye rosetter (Fig. 1). Etter flere år med utvikling av årsskudd kan resultatet bli tette bestander av krypsiv (Fig. 2), med enkeltplanter på opp til 2-3 m lengde. Siden midten av 1980-tallet har det skjedd en massiv ekspansjon av krypsivets utbredelse og bestandstetthet, særlig på Sørlandet, hvor arten har blitt dominerende i flere elver og innsjøer.

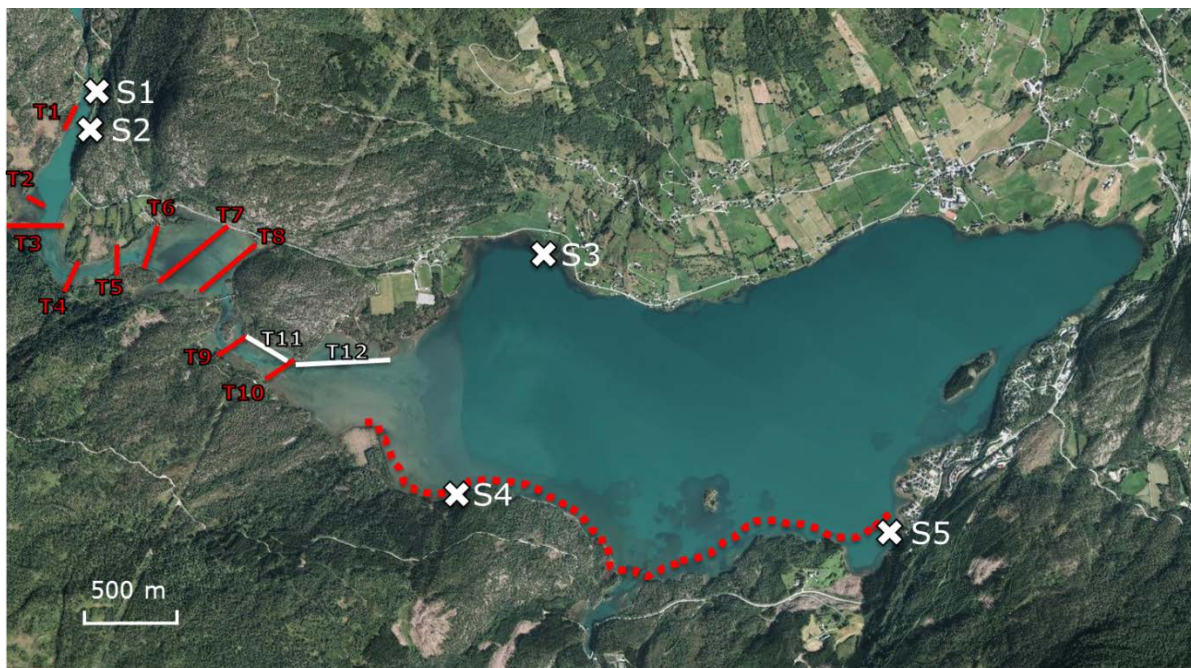
**Figur 6.** De undersøkte lokalitetene i september 2015. Hvite kryss = stasjoner undersøkt jf. metodikken for undersøkelse av vannplanter i klassifiseringsveilederen (Direktoratsgruppa 2013). Røde og hvite streker = transekter undersøkt spesielt for problematikken i fuglefredningsområdet. Rød stiplet linje viser områder som er grovt kartlagt fra båt. (Kart fra Kartverket)

Vi ønsket å undersøke de samme lokalitetene som dem som ble undersøkt av NIVA i 1985/90/94 (Hvoslef 1984, Mjelde m.fl. 1993, Mjelde og Brandrud 1994), men å konsentrere oss om sør- og østsiden av Hafsløvatnet samt Kvamsbukta. Å gjøre fullstendige undersøkelser i henhold til vannforskriftens standardprosedyre på alle stasjoner langs sør- og østsiden av Hafsløvatnet var ikke innenfor rammen av dette prosjektet. Vi har derfor kun undersøkt tre stasjoner etter denne metodikken i selve Hafsløvatnet (samt to i Tverbergsvatnet), men har undersøkt gjennom vannkikkert og beskrevet vannvegetasjonen mer overordnet ved å kjøre båt langs land fra Oklevikbukta i øst og hele veien langs sørsiden av vannet (se stiplet linje på Fig. 6) vest til begynnelsen av fuglefredningsområdet.

Tverbergsvatnet og Straumavatnet har ikke vært undersøkt tidligere, men disse var viktige å undersøke i år ettersom det var særlig her det var rapportert mye krypsiv. For å beskrive vannvegetasjonen i fuglefredningsområdet ble det valgt en annen metodikk enn for Hafsløvatnet ettersom strømningsforholdene og målsettingen her var en annen. Lengst nord i Tverbergsvatnet ble to stasjoner undersøkt i henhold til metodikken over, men i resten av fuglefredningsområdet ble vannvegetasjon og substrat undersøkt ved transekter. På denne måten kunne vi dekke et større område, og vi var også sikre på å få med de områdene med krypsiv som i henhold til Byrkjeland (2015) skulle befinne seg lenger ute i vannet. Transektene ble undersøkt ved å registrere vannvegetasjonen gjennom vannkikkert mens båten kjørte fra den ene til den andre siden av vannet. Start- og slutt punkt er registrert i stasjonsoversikten (Tabell 1), og vannvegetasjonen er kvantifisert etter samme metodikk som beskrevet over (altså skala 1-5). For noen av transektene var det stor forskjell mellom grunne og dype partier, og her er transektene delt opp i a/b og eventuelt også c for å få med variasjonen. Det ble til sammen undersøkt 10 transekter etter denne metodikken. Det ble i tillegg undersøkt to langsgående transekter i innløpet til Hafsløvatnet (T11 og T12) der vannvegetasjonen ikke ble kvantifisert, kun artsbestemt (hvite streker på figur 6 og 7).
