# Kartlegging av begroingsalger E18 Arendal-Tvedestrand

Tittel Kartlegging av begroingsalger E18 Arendal-Tvedestrand	Løpenr. (for bestilling) 6918-2015	Dato 03.12.2015
	Prosjektnr. Undernr. 15315	Sider 22
Forfatter(e) Therese Fosholt Moe Susanne C. Schneider Nikolai Friberg Jens Vedal	Fagområde Ferskvannøkologi	Distribusjon Fri
	Geografisk område Arendal-Tvedestrand	Trykket NIVA

Title: Investigative monitoring of benthic algae E18 Arendal-Tvedestrand

Construction of a new main road (E18) between Arendal and Tvedestrand, Norway, was initiated in mid-August 2015. To assess the impact of the construction work, preliminary surveys of the benthic algae and heterotrophic growth (bacteria and fungi) were undertaken at 14 locations in 5 water courses in early August. The results showed varying amounts of benthic algae, both in relation to % cover and species diversity. Classification of ecological status based on PIT (eutrophication), AIP (acidification) and HBI (organic load) showed moderate status of the two locations 3.10 in Langgangsølv and 6.20 in Songebekken. These locations thus do not reach the environmental objective of good or very good ecological status according to the Water

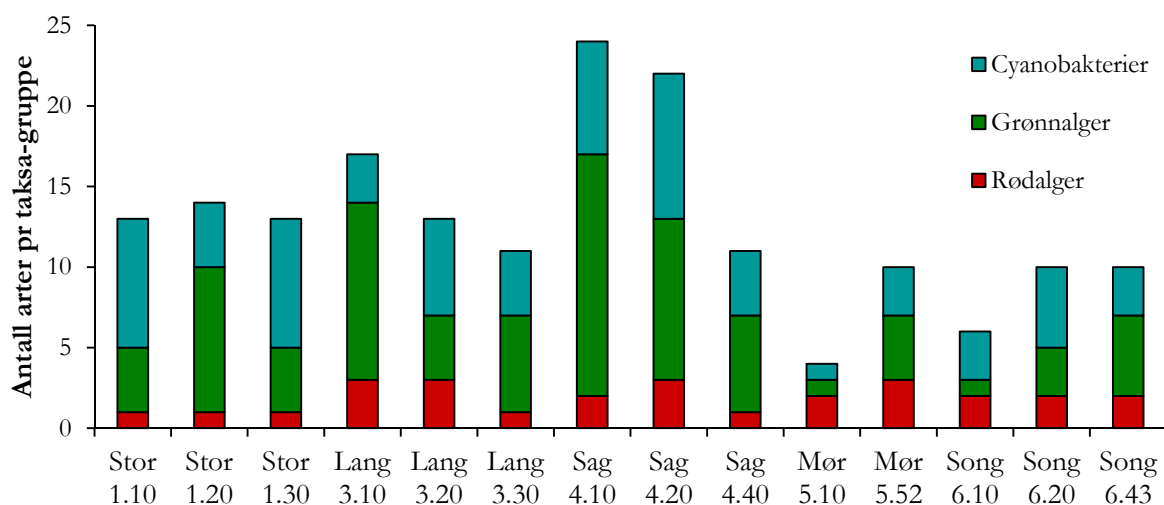
**Figur 2.** Antall taksa av begroingsalger observert for hver av lokalitetene i august 2015, fordelt på ulike taksa-grupper.

Det biologiske mangfoldet, målt som antall taksa av cyanobakterier, grønnalger og rødalger, varierte mellom de ulike lokalitetene, men alle grupper var representert på alle lokaliteter (Figur 2). Det ble observert totalt 4 taksa på stasjon 5.10 i Mørfjærbekken, mot 24 taksa på stasjon 4.10 i Sagenbekken. De vanligste cyanobakterieslektene var *Phormidium*, *Geitlerinema* og *Scytonema*, mens det var *Oedogonium*, *Microspora* og *Mougeotia* som dominerte blant grønnalgene. Rødalgerne *Batrachospermum*, *Lemanea* og *Audoninella* ble også observert på flere av lokalitetene. Fullstendig artsliste finnes i vedlegg 1.
