Oppsummering av kunnskap om
kalksjølokaliteter som er
«utvalgt naturtype»

Tittel Oppsummering av kunnskap om kalksjølokaliteter som er «utvalgt naturtype».	Løpenr. (for bestilling) 6998-2016	Dato 31.12.2015
	Prosjektnr. Udemnr. 29169	Sider Pris 224
Forfatter(e) Marit Mjelde	Fagområde ferskvann	Distribusjon
	Geografisk område Norge	Trykket NIVA

Oppsummering av kunnskap om kalksjølokaliteter som er «utvalgt naturtype».

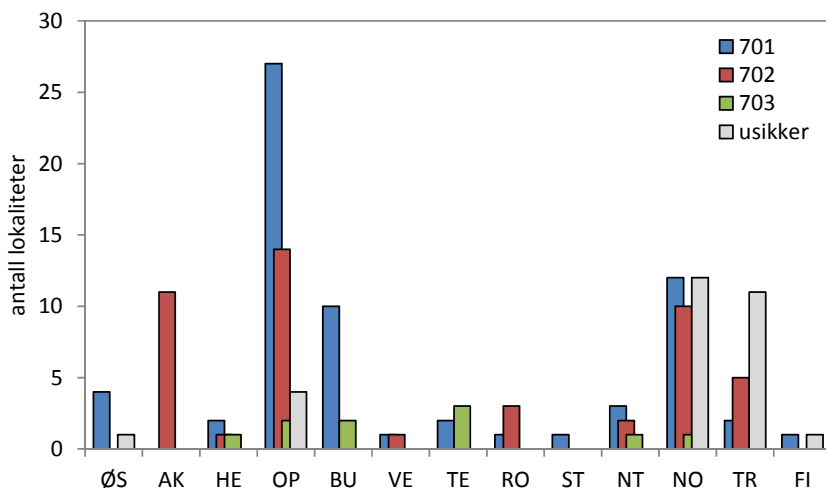
Figur 1. Antall undertyper i hvert fylke. Type E705 ikke inkludert i figur (én lokalitet i Nordland).

Totalt 153 kalksjøer i Norge er vurdert som utvalgt naturtype, se tabell 1. De to viktigste kalksjøfylkene er Oppland (47 lokaliteter) og Nordland (36 lokaliteter). I Østfold, Oppland og Buskerud er de fleste kalksjøene kransalg sjøer (type E701) (figur 1). I Akershus tilhører alle lokalitetene type E702 (kalksjøer med kransalger og langskuddsvegetasjon). Også i Nordland er dette en stor gruppe, men i Nordland og Troms er det et stort antall lokaliteter hvor det ikke er mulig å fastsette undertype med sikkerhet. Dette på grunn av manglende undersøkelser.

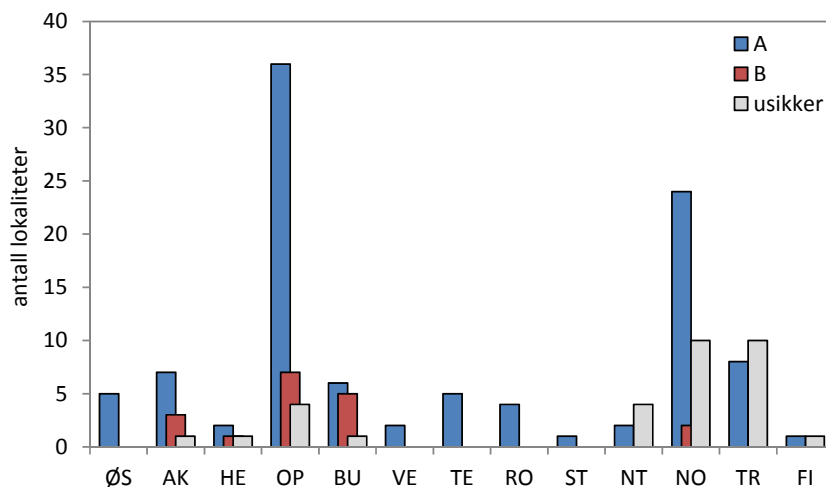
Figur 2. Antall lokaliteter med verdi A og B fordelt på fylker.

De fleste lokalitetene er verdisatt tidligere, men vi har foretatt en ny verdivurdering basert på rødlistearter og mengde av truede vegetasjonstyper som er registrert i innsjøen en eller annen gang, selv om de nødvendigvis ikke finnes i dag. Verdivurderingen vil derfor kunne avvike noe fra tidligere vurderinger. Det har imidlertid vært viktig å få fram så mulig som mulig av tidligere verdier, som vi antar kan komme tilbake dersom det gjennomføres tiltak. Det vil allikevel være en rekke lokaliteter som ikke fanges opp her, blant annet fordi de ikke ble undersøkt de ble såpass forurenset at kransalger og andre sårbare arter forsvant. De aller fleste lokalitetene får verdi A (figur 2), men særlig i Nordland og Troms er det et stort antall lokaliteter det ikke er mulig å verdisette med sikkerhet. Dette på grunn av manglende undersøkelser.

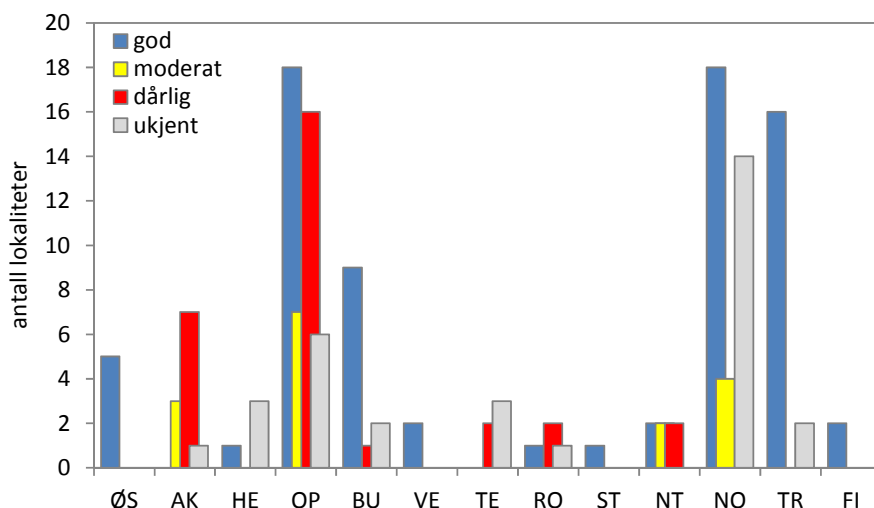
Figur 3. Vannvegetasjonen tilstand. Basert dels på TIC-indeksen og dels på subjektive vurderinger. I enkelte tilfeller gjenspeiler TIC-indeksen ikke tilstandsendringer, f.eks. ved sterk nedgang eller bortfall av arter. I slike tilfeller er det foretatt en reduksjon av tilstanden.

Ved subjektive vurderinger benyttes bare kategoriene god eller dårlig. I figur 3 nedenfor har vi derfor slått samme svært god-god tilstand og dårlig-svært dårlig tilstand. Moderat tilstand er beholdt, men omfatter bare de lokalitetene der det har vært mulig å regne ut trofi-indeksen.

Svært mange lokaliteter i Oppland og Akershus er i dårlig tilstand, mens de fleste lokalitetene i Nord-Norge er i god tilstand. Imidlertid er det et stort antall lokaliteter, særlig i Nordland, hvor det ikke har vært mulig å fastsette tilstanden.

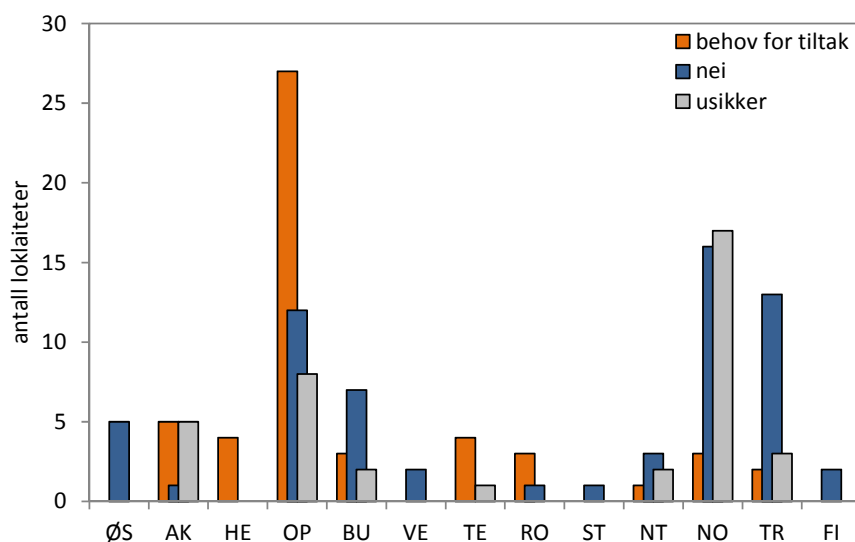
Figur 4. Lokaliteter med behov for tiltak.

Basert på disse vurderingene har vi foretatt en vurdering av hvilke lokaliteter som har behov for tiltak (se figur 4). Det er imidlertid mange lokaliteter hvor det er vanskelig å si om det er behov for tiltak (på grunn av manglende undersøkelser f.eks.).

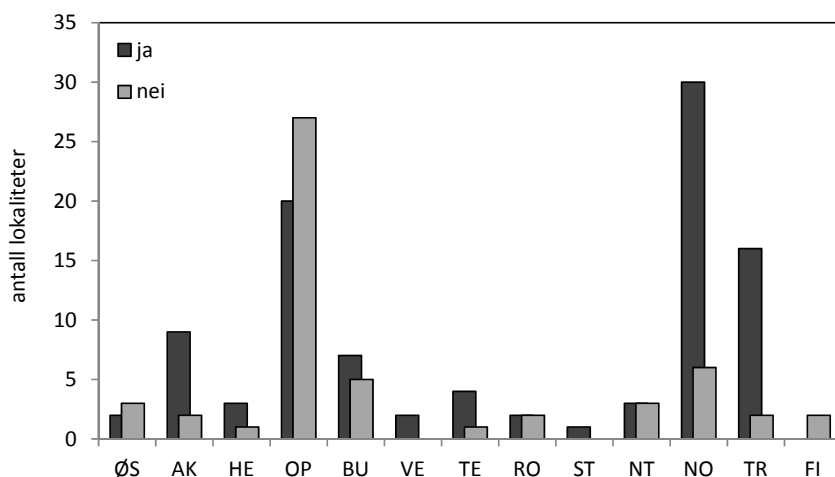
Figur 5. Lokaliteter med behov for oppfølgende undersøkelser (ja). Nei indikerer at dataene er tilstrekkelig for å vurdere undertype, verdi, tilstand og eventuelle tiltaksbehov.

For å kunne vurdere riktig undertype, verdi, tilstand og eventuelle tiltaksbehov må det foreligge data fra både vannbotaniske og vannkjemiske undersøkelser. For 54 lokaliteter finnes tilstrekkelige data for å kunne foreta disse vurderingene (vist med nei i figur 5). De fleste av disse ligger i Oppland fylke, hvor man i de siste årene har gjennomført et omfattende arbeid på kalksjøer. I de fleste lokalitetene i Nordland og Troms er det derimot behov for oppfølgende undersøkelser.

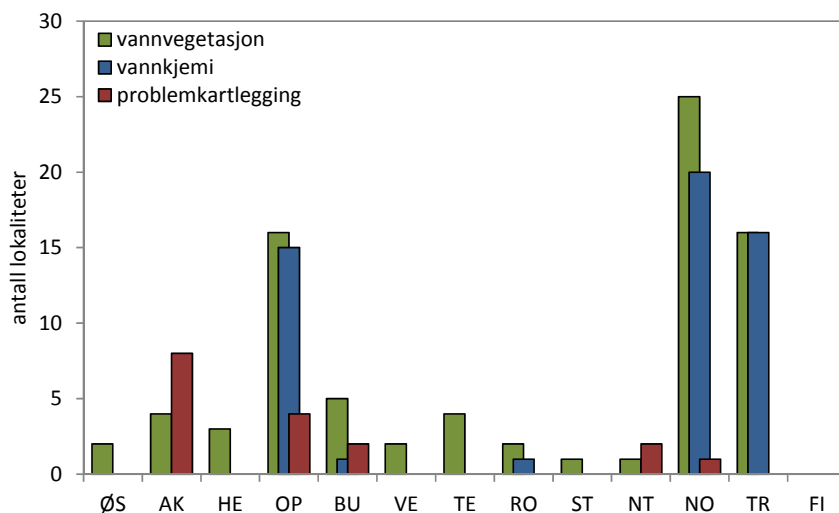
Figur 6. Lokaliteter med behov for forbedret eller oppfølgende undersøkelse av vannvegetasjon eller vannkjemi. Problemkartlegging er foreslått for enkelte der vi har gode nok data for vannvegetasjon og vannkjemi, men ikke vet hva forurensningskilden(e) er.

Gode data om vannvegetasjonen er avgjørende for å kunne foreta vurderingene, og det er også her manglene er størst; totalt 81 lokaliteter er vurdert å ha manglende data om vannvegetasjonen (figur 6). Det kan være at det bare er tatt stikkprøver av vegetasjonen, fra strandkanten og uten båt, slik at man ikke har full oversikt over artsinventaret eller hvor store bestandene er. I flere slike tilfeller er det sannsynlig at lokaliteten har flere rødlistearter eller større bestander enn det som er registrert. I andre tilfeller er de siste undersøkelsene såpass gamle at det ikke er mulig å vurdere artssammensetning og tilstand pr i dag. Behov for forbedret undersøkelse av vannvegetasjonen er notert for alle lokaliteter der det ikke er brukt båt, der bare kransalgene (og ikke karplantene) er undersøkt, eller der siste undersøkelse ble foretatt for mer enn 8-10 år siden (for mange områder burde nok dataene være nyere enn dette, kanskje bare 3-4 år, for å være sikre på at det ikke er skjedd endringer).
