Tiltaksrettet overvåking i henhold til
vannforskriften for Elkem Carbon AS og
Elkem Solar AS i
Kristiansandsfjorden 2015

Tittel Tiltaksrettet overvåking i henhold til vannforskriften for Elkem Carbon AS og Elkem Solar AS i Kristiansandsfjorden 2015.	Løpenr. (for bestilling) 7006-2016	Dato 26.02.16
	Prosjektnr. Undernr. O-15224	Sider Pris 26 + vedlegg
Forfatter(e) Jarle Håvardstun og Kristoffer Næs	Fagområde Marin forurensing	Distribusjon Fri
	Geografisk område Vest-Agder	Trykket NIVA
Oppdragsgiver(e) Elkem Carbon AS og Elkem Solar AS		Oppdragsreferanse Bente Sundby Håland

Tiltaksrettet industriovervåking

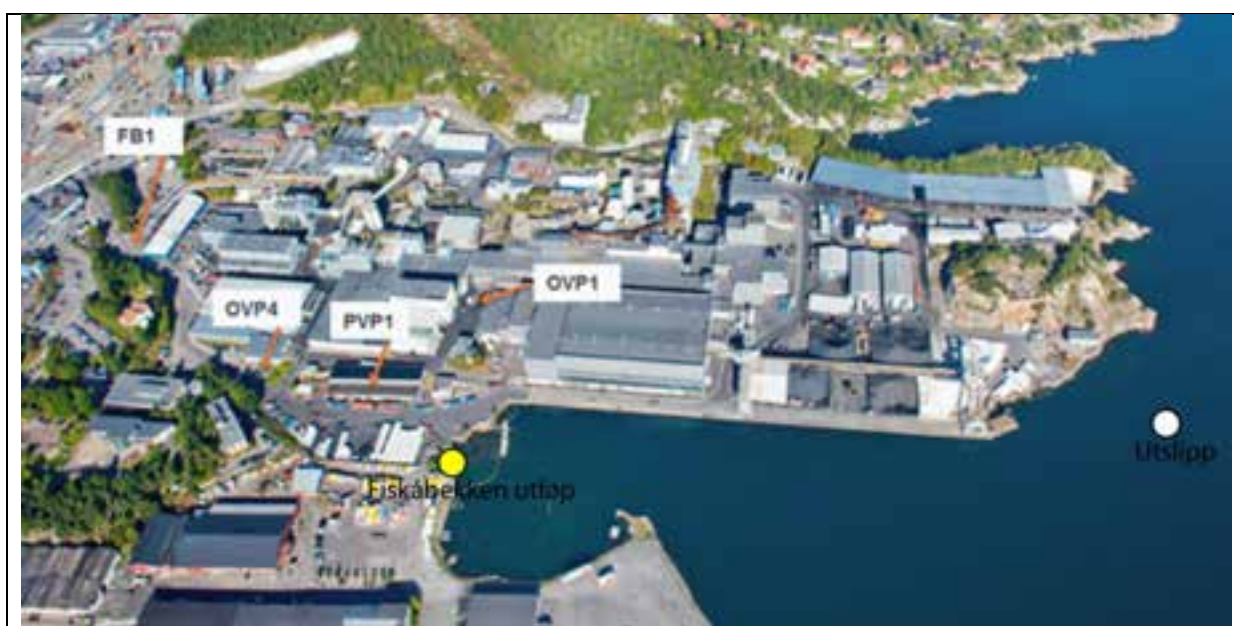
Figur 3. Utslippspunktet for Elkem Solar på ca 20 m dyp er vist med hvit sirkel. Målepunkter for PAH-forbindelser i vann fra overflateutslipp er merket OVP1 og OVP4. I Fiskåbekken blir det målt ved punkt FB1. Utløpet av Fiskåbekken er vist med gul sirkel. (Kilde: Bente Sundby Håland, Elkem Solar).

Bedriftene har ett utslippspunkt til sjø på ca 20 m dyp, i tillegg er det overflateavrenning fra bedriftsområdet til Fiskåbekken med utløp innerst ved kaianleggene **Figur 3**. Elkem Carbon AS tar stikkprøver for å måle PAH-forbindelser ved de viktigste utslippspunktene for overvann. Bedriftens egne beregninger har vist at det i 2015 ble tilført anslagsvis 8-12 kg PAH fra punkt OVP1 og 30-40 kg fra punkt OVP4. Det er også beregnet at det tilføres 7-15 Kg PAH fra Fiskåbekken, målt ved pkt FB1, beregningene er imidlertid forbundet med stor usikkerhet.

Andre forurensningskilder til vannforekomsten er vist på kart i **Figur 2**. Kart med stedsangivelser benyttet i teksten er vist på kart i **Figur 3**.

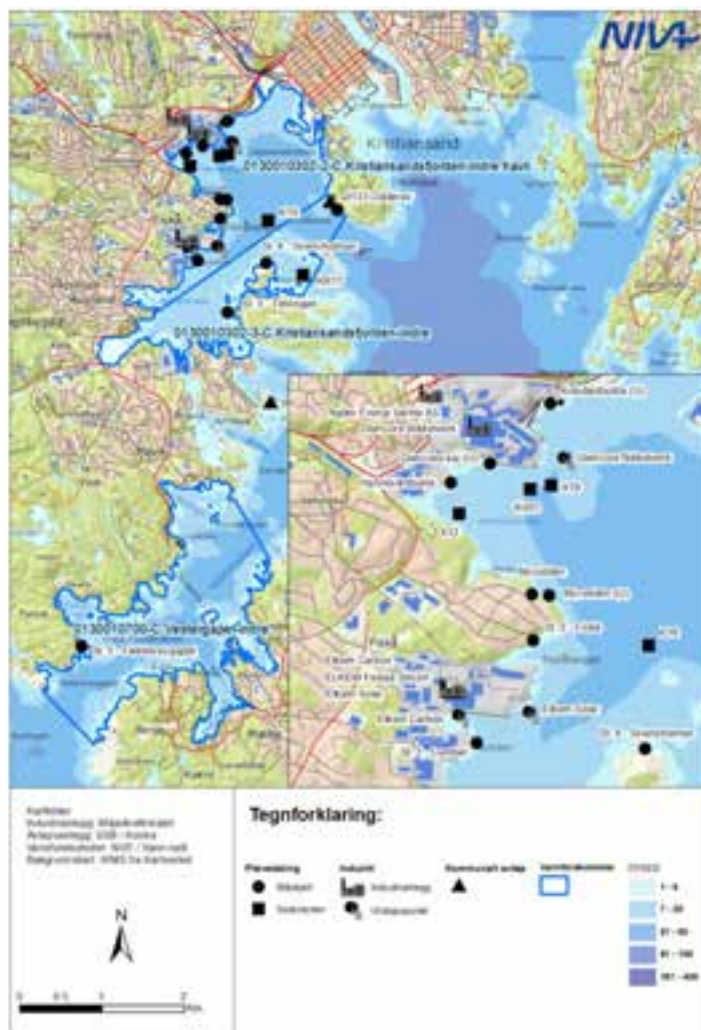
Blåskjell ble prøvetatt fra fem stasjoner: to stasjoner i vannforekomsten som bedriftene har utslipp til; st. 1 Lumber og st. 2 Fiskå, disse stasjonene ligger nærmest bedriftene. To stasjoner ble lagt i nabovannforekomsten til utslippene; st. 3 Timlingen og st. 4 Svensholmen, og en stasjon ble lagt utenfor bedriftenes antatte influensområde, st. 5 Flekkerøygapet. Disse stasjonene vil dekke det antatte influensområdet til bedriftene. Stasjonene Lumber, Fiskå og Timlingen er prøvetatt i tidligere overvåkingsprogrammer for bedriftene. Stasjonen Svensholmen har tidligere blitt prøvetatt i det nasjonale overvåkingsprogrammet CEMP (Green m.fl. 2015) og st. 5 Flekkerøygapet har blitt prøvetatt i forbindelse med myndighetenes overvåking av Kristiansandsfjorden (Schøyen m.fl. 2010, 2012 2013, 2014). Alle resultatene fra denne undersøkelsen kan derfor sammenlignes med resultatene fra tidligere undersøkelser. I tillegg er det tatt prøver i den samme vannforekomsten som Elkem-bedriftene har utslipp til for bedriften Glencoe Nikkelverk AS i 2015. Stasjonene som inngår i deres overvåkingsprogram er vist på kart i **Figur 4**.

Stasjonsplassering for innsamling av blåskjell er vist på kart i **Figur 2** og **Figur 4**, koordinater for stasjonene er gitt i **Tabell 4**.

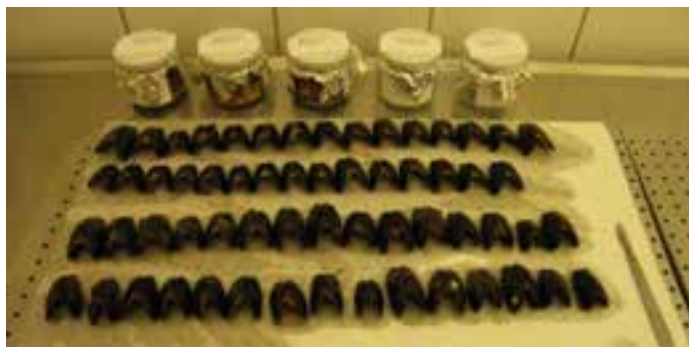
Figur 5. Foto fra opparbeidelse av blåskjellprøver. Foto (NIVA).

Før opparbeiding ble blåskjellene tatt ut av fryser til tining. På laboratoriet ble det brukt engangshansker under opparbeidelsen av blåskjellene. Skallene ble skrapet rene for begroing med en kniv eller skalpell. Skjellene ble deretter åpnet skånsomt med skalpell med minst mulig kutt i de bløte delene og satt med den åpne siden ned i noen minutter for å la en del væske renne ut av skjellene (**Figur 5**). Blåskjellinnmaten ble

skrapet ut med en skalpell og samlet i et rent glødet prøveglass. Det ble brukt nytt skalpellblad for hver stasjon som ble opparbeidet.

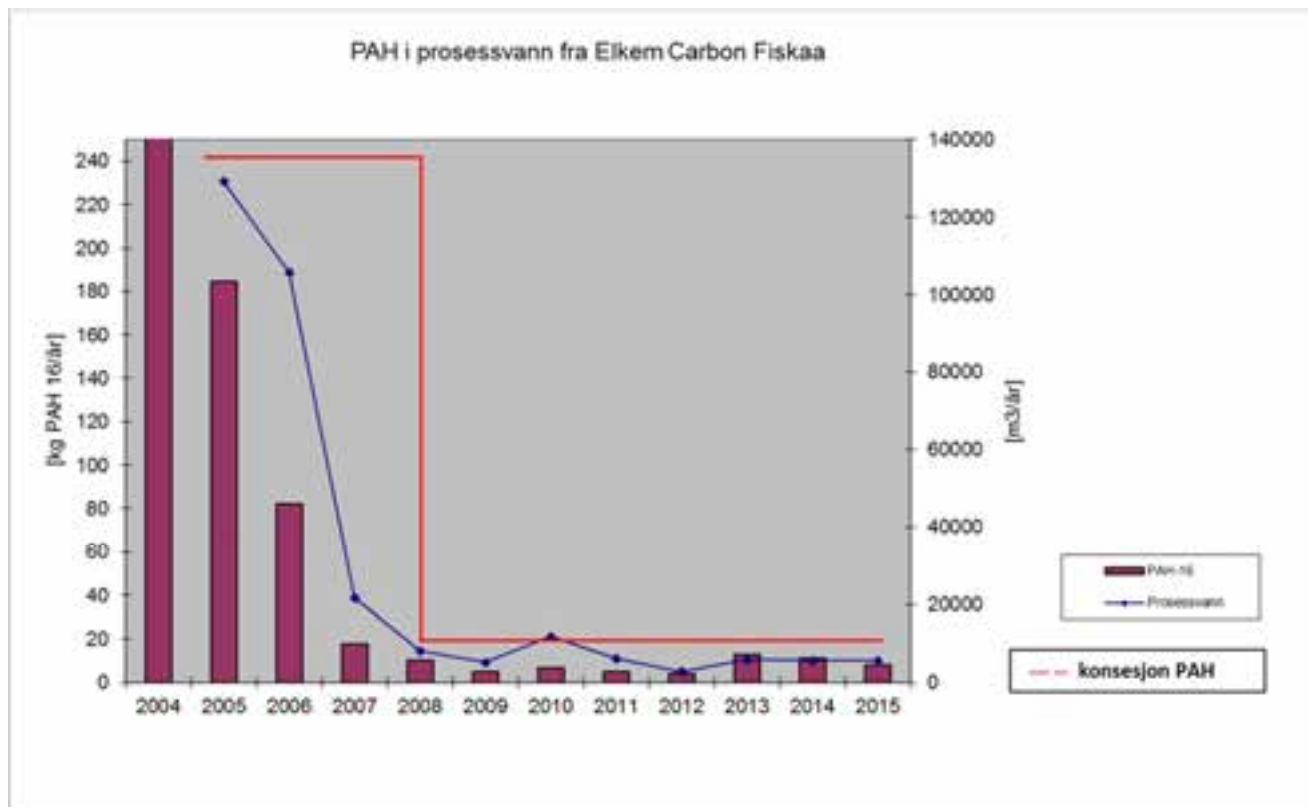
Figur 9. Utslipp av PAH i prosessvann fra Elkem Carbon AS. Data er sammenstilt av Bente Sundby Håland, Elkem Carbon AS.

I **Figur 9** er det vist en historikk over PAH-utslipp til vann fra Elkem Carbon AS siden 2004. Trenden er entydig avtagende fra 2004 til 2009. Etter 2009 har PAH-utslippene variert mellom 4-13 Kg, og alltid vært under konsesjonsgrensen på 20 Kg/år.
