Tiltaksrettet overvåking i Moelva for
Saint-Gobain Ceramic Materials AS,
Lillesand

Tittel Tiltaksrettet overvåking i Moelva for Saint-Gobain Ceramic Materials AS, Lillesand	Løpenr. (for bestilling) 6930-2015	Dato 1.3.2016
	Prosjektnr. Undernr. 15099	Sider Pris 25
Forfatter(e) Atle Hindar, Christopher Harman og Eivind Oug	Fagområde Industri	Distribusjon Åpen
	Geografisk område Aust-Agder	Trykket NIVA

**Tiltaksrettet overvåking i Moelva for Saint-Gobain
Ceramic Materials AS, Lillesand**

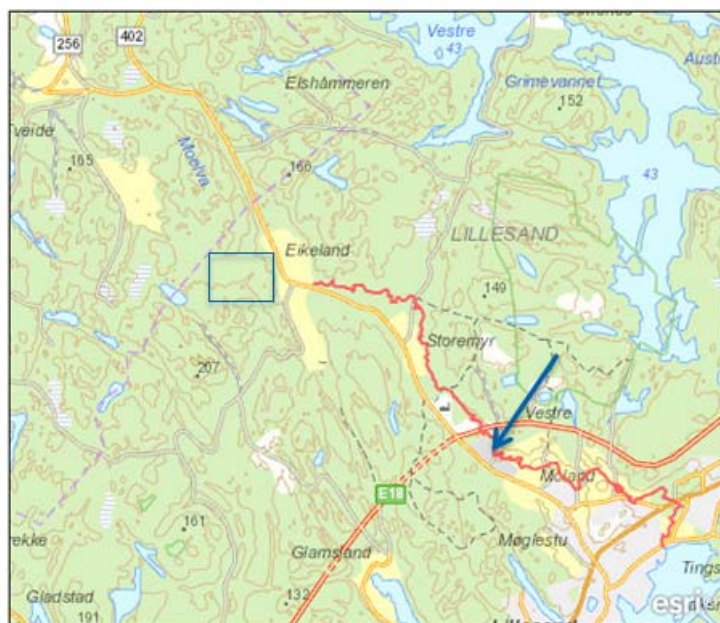
Figur 4. Vannforekomsten 020-11-R Moelva (rød linje) med utløp i Lillesandsfjorden (Tingsakerfjorden). Firkanten indikerer nedbørfeltet til Skorrobekken. Saint-Gobain (pil) ligger sør for ny E18 og Storemyrområdet.

Bedriftens deponi har drenering til Skorrobekken øverst i vannforekomst 020-11-R Moelva (*Figur 3* og *Figur 4*), og det regulerte utslippet går via kommunens renseanlegg til vannforekomst 0121010500-1-C Lillesandsfjorden. Skorrobekken er del av Moelvas bekkefelt (ID 020-10-R). Moelva er også resipient for diffuse utslipp fra bedriften. Data for Moelva og Lillesandsfjorden er hentet fra Vann-Nett og gitt i *Tabell 5*. Lillesandsfjorden og utslipp via renseanlegg omtales ikke videre her i og med at det er laget en egen rapport for denne delen av tiltaksovervåkingen for SG Lillesand.
