Tiltaksrettet overvåking av potensielle effekter av utslipp fra Vajda-Papir Scandinavia AS i Drammenselven i 2015

**Tiltaksrettet overvåking av potensielle effekter av
utslipp fra Vajda-Papir Scandinavia AS i
Drammenselven**

Title: Operational monitoring of impacts of industrial emissions from Vajda-paper Scandinavia AS on the ecological status in the Drammen River

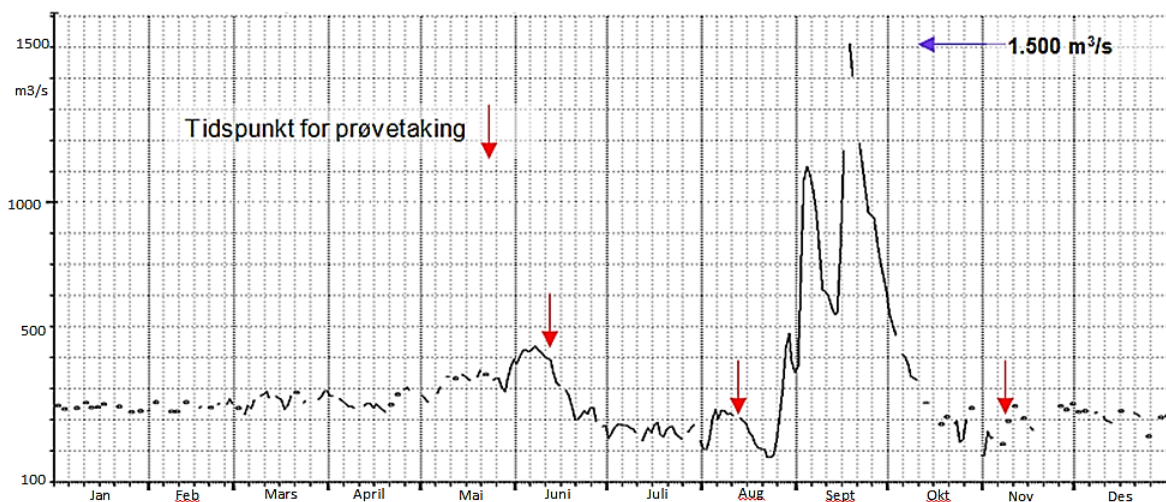
Figur 5. Døgnmiddelvannføring i Drammenselva i 2015 ved Mjøndalen bro (NVE St. nr. 12534.0 nedbørfelt 17.000 km²) og tidspunkt for prøvetaking i juni, august og november 2015. (Kilde NVE)

I Døgnmiddelvannføringen i 2015 ved Mjøndalen bro (NVE St. nr. 12534.0, **Figur 5**) er i gjennomsnitt på ca. 300 m³/s. Denne st. for måling av vannføringen i Drammenselva ligger ca. 5 km oppstrøms Vajda-Papir. Restfeltet mellom målestasjonen og bedriften vil gi økt vannføring i utslippsområdet for fabrikk.

Middelvannføring ved utløpet til Drammensfjorden er på 314 m³/s. Beregnet 10 års flom er ca. 1640 m³/s. På NVE's stasjon ved Mjøndalen bro (NVE St. nr. 12534.0 nedbørfelt 17.000 km²) kom maks. vannføring opp i vel 1500 m³/s i 2015 (**Figur 5**).
