Overvåking av vannkvaliteten i Gaula ved Støren i 2013 og 2014. Resipient for Norsk Kylling AS og Moøya renseanlegg

Tittel Overvåking av vannkvaliteten i Gaula ved Støren i 2013 og 2014. Resipient for Norsk Kylling AS og Moøya renseanlegg.	Løpenr. (for bestilling) 6791-2015	Dato 10. 02. 2015
	Prosjektnr. Undernr. O-10491 O-13183	Sider Pris 57
Forfatter(e) Morten Andre Bergan Karl Jan Aanes	Fagområde Vannressurs- forvaltning	Distribusjon Fri
	Geografisk område Midt Norge	Trykket NIVA

Oppdragsgiver(e) Norsk Kylling AS og Midtre Gauldal kommune	Oppdragsreferanse Jan Erik Kvingedal og Stein Roar Strand
Sammendrag Det er samlet inn vannprøver og foretatt bunndyrundersøkelser og registrering av ungfisk i Gaula ved Støren i 2013 og 2014. Hensikten er å overvåke vannkvaliteten og vurdere eventuelle effekter av utslipp fra Moøya Renseanlegg (Midtre Gauldal kommune) og Norsk Kylling AS. Undersøkelsene viser at Gaula i Størenområdet gjennom året har en generelt god vannkvalitet, men i perioder med særlig lav vannføring og høye vanntemperatur avdekkes det en moderat eutrofieringsrespons assosiert med utslippspunktene. Bunndyrsamfunnets strukturelle og funksjonelle sammensetning endres noe i

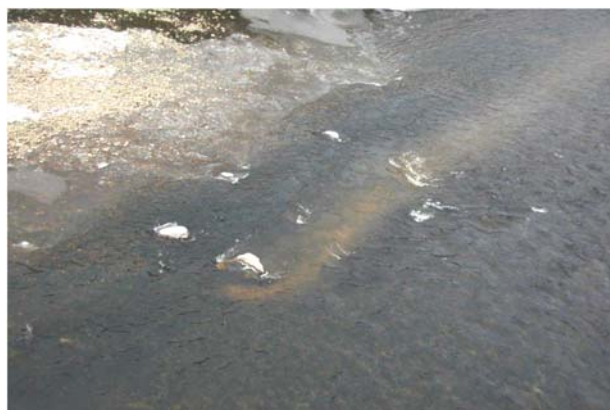
Figur 5. Flyfoto av utslippspunkt på middels vannføring i Gaula. Ukjent opphav og årstall.

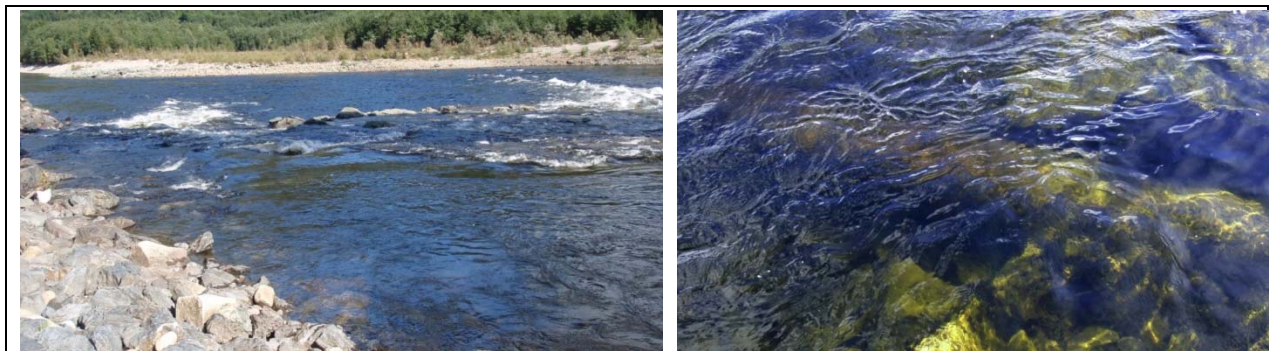
Figur 6. Utslippsområdet for utslippet fra Moøya rensesanlegg og første brekket nedstrøms utslippspunkt (til venstre). Utslippsrøret er synlig fra land (t.h.). Foto: M. Bergan

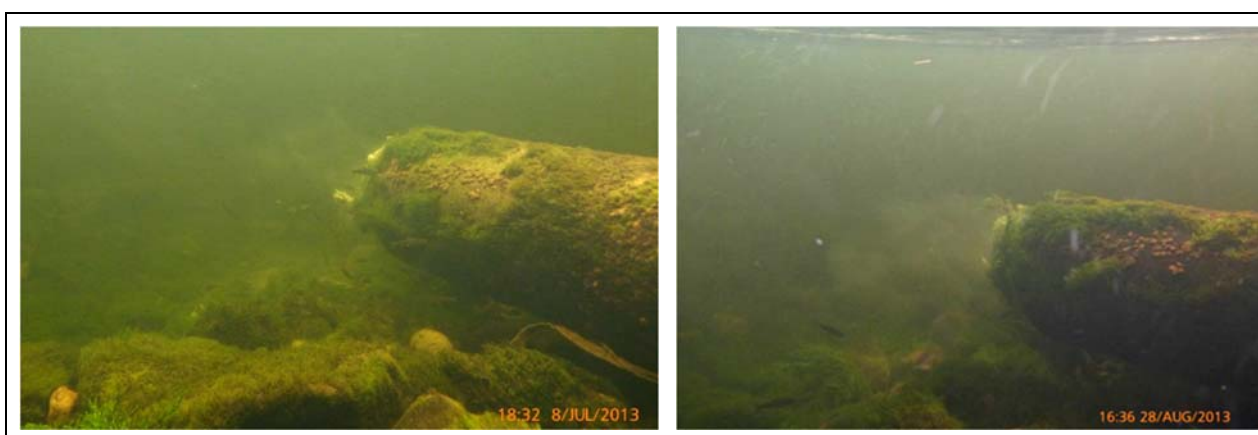
Figur 7. Nærbilder av utslippsrør fra Moøya RA i juli og aug. under normale driftsforhold i 2013. Foto: M. Bergan

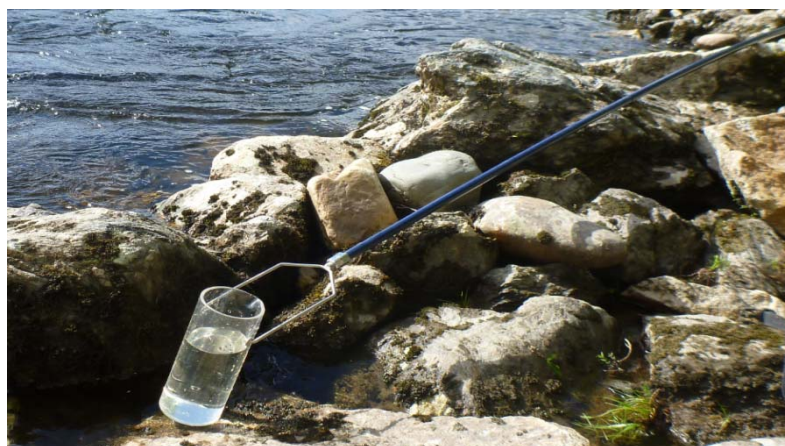
Vannprøvene ble hentet inn fra Gaula ved hjelp av en teleskopisk vannhenter (figur 11) fra områder ute i vassdraget med god turbulens, og hvor utslipp burde ha fått en god innblanding i vannmassene. Prøvene ble tatt på spesielle flasker for formålet og ble oppbevart kjølig under transportert til analyselaboratoriet, som har vært Analysesenteret, Trondheim kommune. Fra Enganbekken ble prøvene samlet inn for hånd fra områder med god turbulens.

Figur 11: NIVAs teleskopiske vann-prøve henter (6 m), her brukt på stasjon 1 oppstrøms Moøya RA.

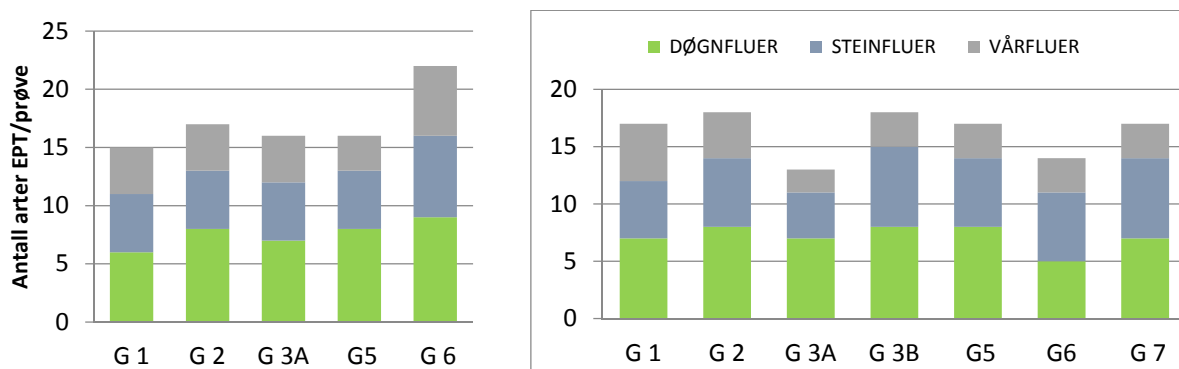
Det ble registrert mellom 15 og 22 ulike taxa av døgn-, stein og vårfluer (EPT) på stasjonene i august 2013 (figur 13). Høyeste antall EPT ble funnet stasjon G6 nedstrøms begge utslippspunkter. Her ble det påvist ni ulike taxa av døgnfluer, syv steinfluer og seks vårfluer. Lavest antall EPT ble funnet på st. G1, det vil si på vår referansestasjon ovenfor utslippspunktene. Ved denne stasjonen ble det påvist seks døgnflue-, fem steinflue- og fire vårfluetaxa.

Figur 13. Bunndyrsamfunn i Gaula i 2013 (t.v.) og i 2014 (t.h.). Biologisk mangfold, antall EPT-taxa.

I september 2014 ble registrert mellom 13 og 18 ulike taxa av døgn-, stein- og vårfluer (EPT) på de undersøkte stasjonene (fig. 13). Høyeste antall EPT ble funnet på de to stasjonene G2 (like oppstrøms utslippet fra Norsk Kylling AS) og G3B (parallelt med Norsk Kylling AS sitt utslipp, men på motsatt side av Gaula). Lavest antall EPT ble funnet på stasjon G3A og G6, som er lokalisert i selve utslippsområdet til Norsk Kylling AS (3A) og et stykke nedstrøms (G6).

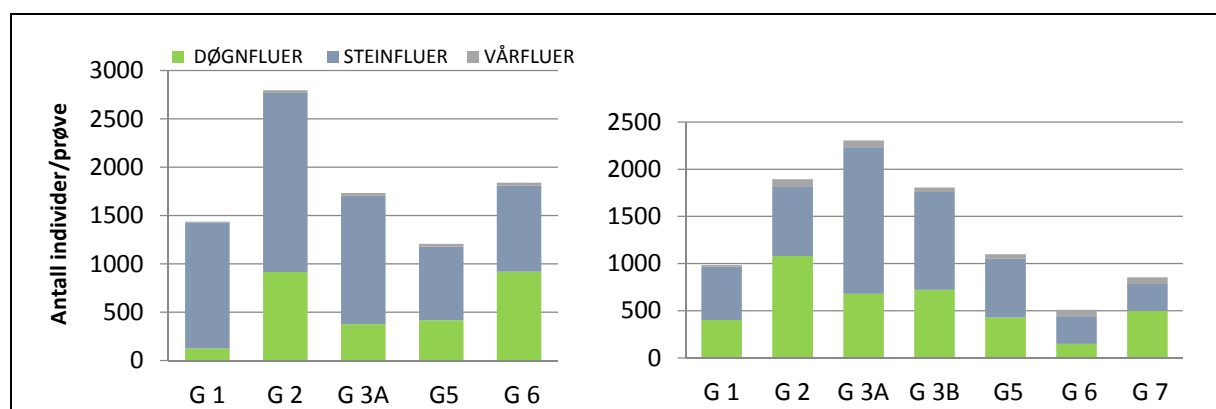
Figur 11. Antall individer av EPT per 3 min. prøve (R-3) fra Gaula i 2013 (t.v.) og 2014 (t.h.).

Antall EPT per prøve i 2014 varierte fra 511 (G6) til 2305 (G3A) (Figur 14). Samlet var EPT gruppen dominert av steinfluer som hadde størst antall på stasjonene G1, G3A, G3B, G5, G6 og G7. (variasjon fra 283 steinfluer på st. G7 til 1153 på G3A). På st. G2 dominerte døgnfluer, med 1080 individer per prøve. Lavest antall døgnfluer ble påvist på stasjon G6. For døgnfluer var tilsvarende variasjon med hensyn til antall/prøve mellom 149 på st. G6 og 1080 på st. G2. For bunndyrgruppen vårfluer ble det påvist fra 20 (st. G1) til 76 (st. G2) individer per prøve.

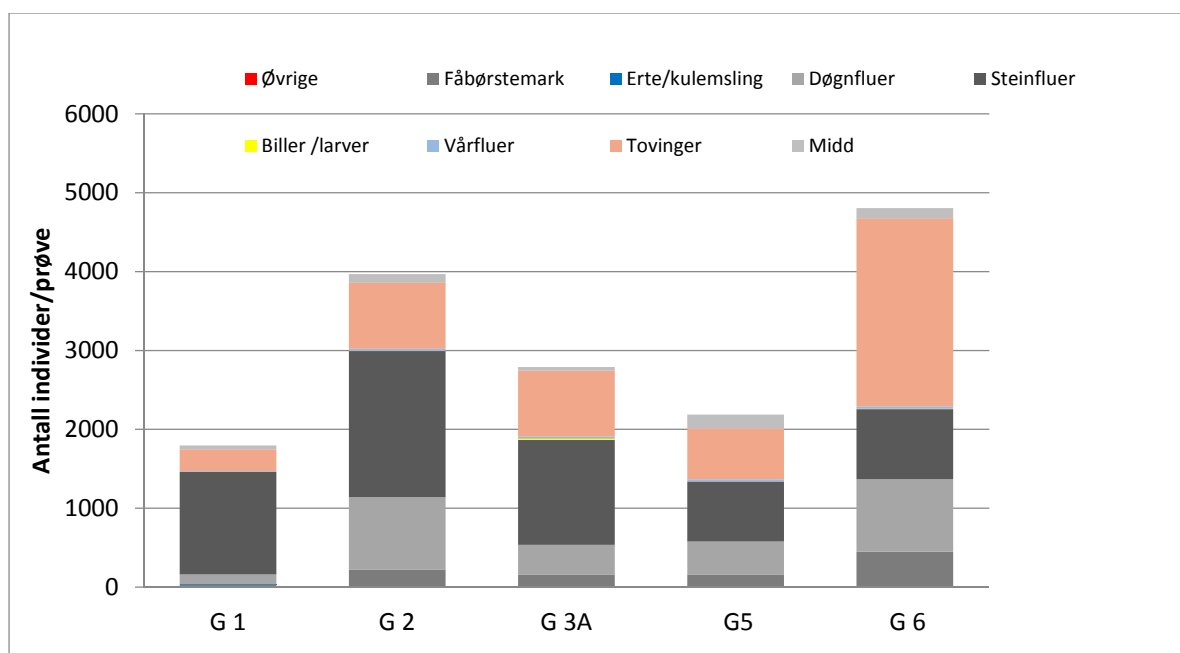
Figur 12. Bunndyrsamfunnets sammensetning og estimert antall per 3-min.prøve (R-3) i Gaula i 2013.

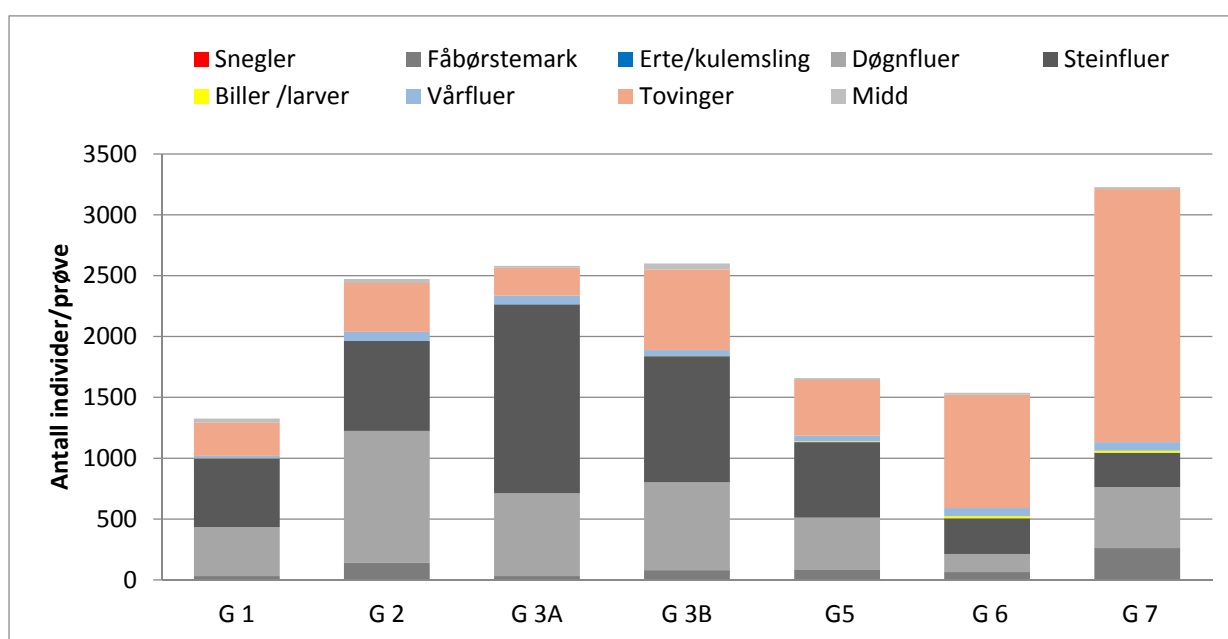
Figur 13. Bunndyrsamfunnets sammensetning og estimert antall per 3-min.prøve (R-3) i Gaula i 2014.

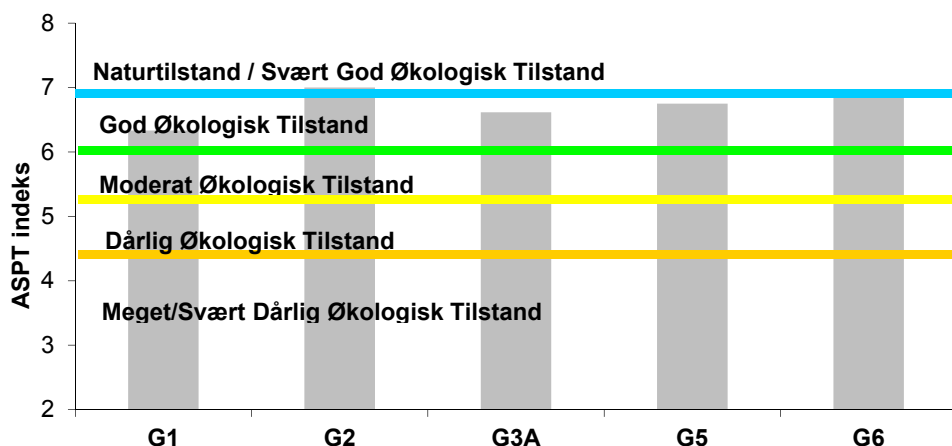
Beregninger av ASPT-indeksen på bakgrunn av sammensetningen i bunndyrsamfunnet i 2013 varierte fra 6,33 på st. G1 til 7,00 på st. G2. For 2014 varierte ASPT-indeksen fra 6,36 på st. G7 til 7,25 på st. G3B. De undersøkte stasjonene hadde alle ASPT-verdier både i 2013 og i 2014 som klassifiserer den økologiske tilstanden innenfor klassegrensene «God» eller «Svært God» (figur 17 og 18).

Figur 14. Økologisk tilstand klassifisert vha. bunndyrsamfunnet på den enkelte stasjon i Gaula i 2013.

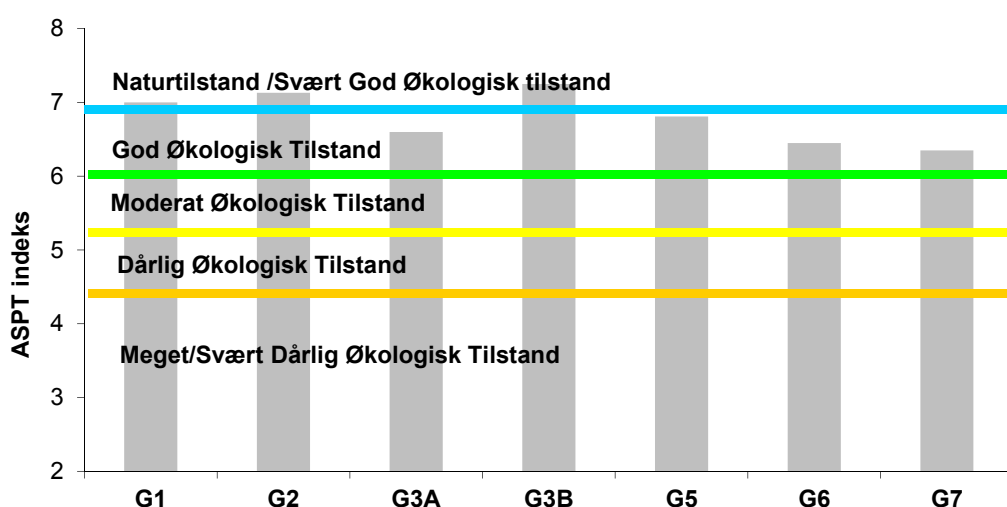
Figur 15. Økologisk tilstand klassifisert vha. bunndyrsamfunnet på den enkelte stasjon i Gaula i 2014.

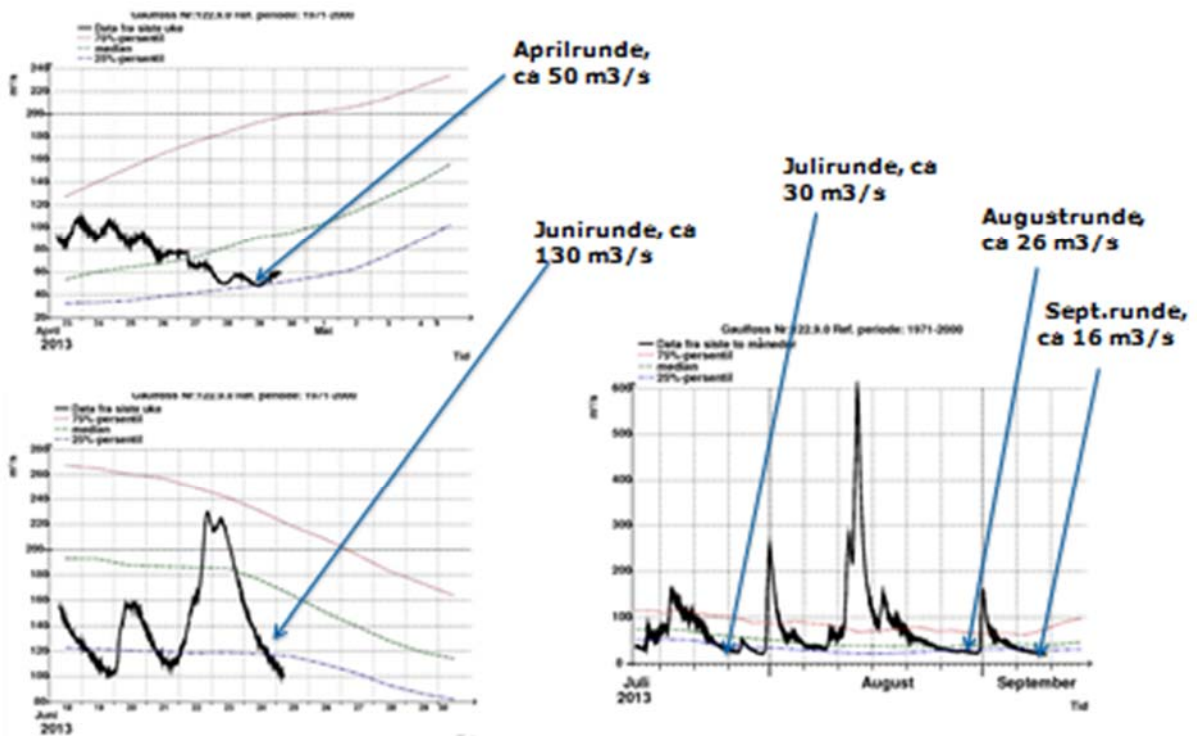
Figur 20. Vannføringskurver fra 2013 på stasjon Gauffoss Nr: 122.9.0. Prøvetakingstidspunkter er avmerket. *Kilde NVE.*

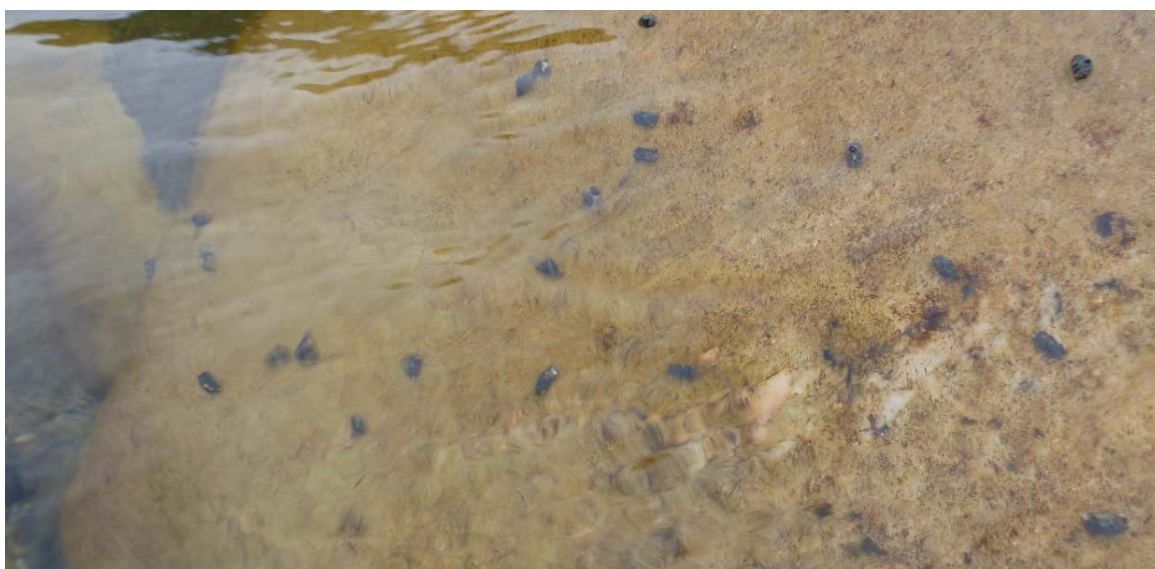
Figur 23. Vårflueslekten *Glossosoma* sp. (artene *Glossosoma intermedium* og *G. nylanderi*) er husbyggende vårfluer med flekkvis relativt store forekomster i Gaula på steiner i utslippsområdene (29. august 2013). Den er en «scrapper», dvs. den ernærer seg av påvekstalger som vokser på substratet.

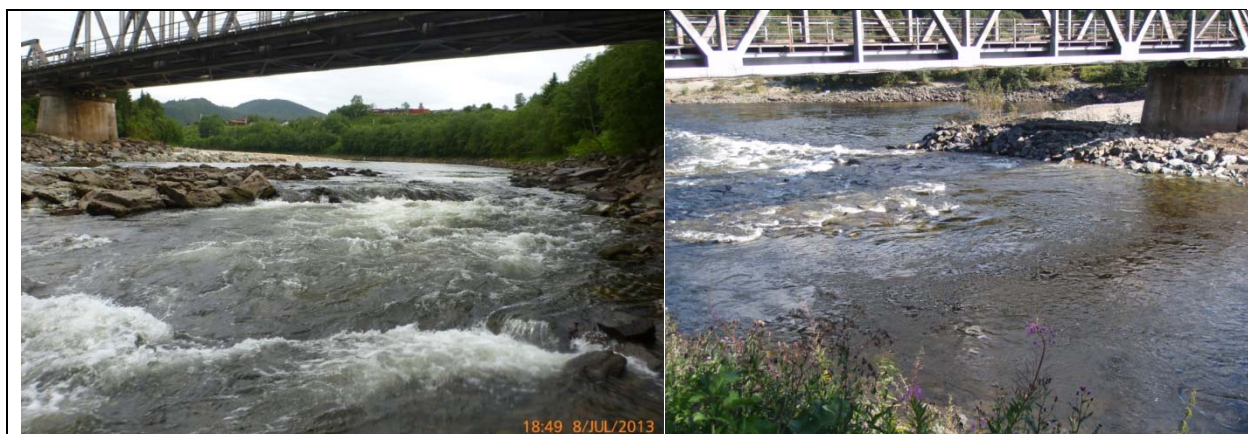
Figur 24. Gaula. Brekk nedstrøms utslipp fra Moøya renseanlegg i 2013 og 2011. Foto: M. Bergan

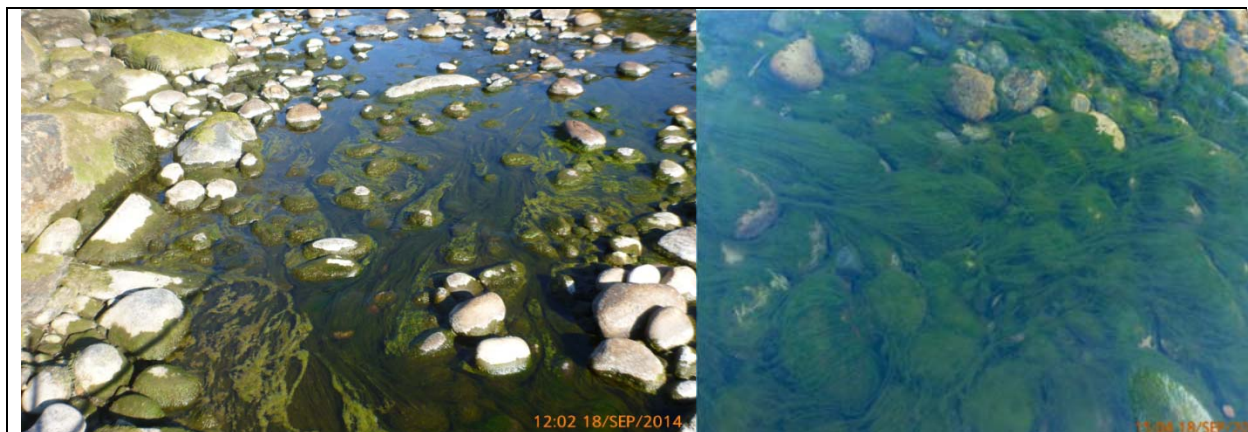
Både i 2013 og 2014 ble det registrert markant begroing i Gaula (figur 23) av næringskrevende alger fra utløp av Enganbekken, og om lag 50 meter nedstrøms på vestre side. Denne begroingen synes å være konstant og vedvarende, og skyldes Enganbakkens periodevise belastninger, med høye nitrogen- og fosforverdier, (tabell 16 - 18) samt termisk forurensning (tabell 21).

Figur 17. Gaula, i utløpsområdet etter samløp med Enganbekken 18. sept. 2014. Foto: M. Bergan.

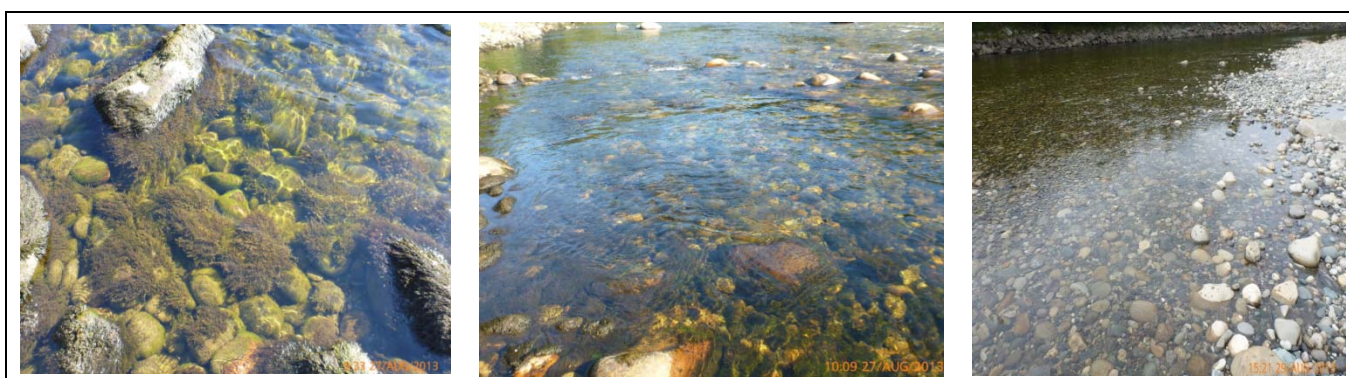
Figur 18. Normal begroing dominert av elvemose og noen grønnalger på st. G4 (t.v.) og G6 (midt), og ingen begroing på stasjonsområde G1 (t. h.). Sommer og høst i 2013. Foto: M. Bergan.

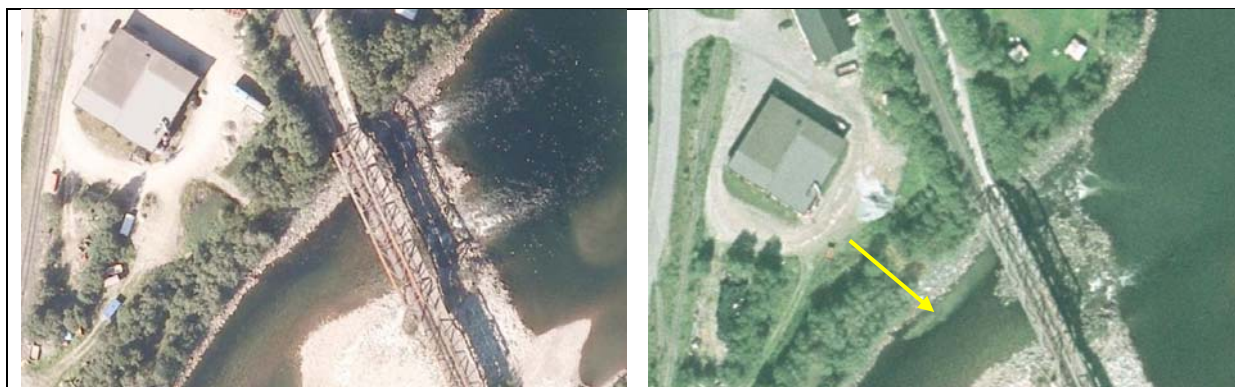
Under prøvetaking og befaring den 13. september 2013, ble vi av en ansatt ved Midtre Gauldal kommune gjort oppmerksomme på at det da var avvikende utslippsforhold ved Moøya renseanlegg. Det hadde oppstått problemer med driften av renseanlegget, og utslipp av urensset sanitært avløpsvann pågikk. I Gaula nedstrøms Moøyna ble det da også påvist utslipp av urensset kloakk, synlig toalett-papir og andre sanitære avfallsrester drivende nedover. Vannfargen var synlig grålig blakket, og langt mer enn det vi tidligere ved befaringer på dette vassdragsavsnittet hadde observert. Det var også en sterk eim av kloakk langs elvebredden og innholdet av fekale bakterier (TKB) nedstrøms jernbanebrua hadde forhøyde nivåer sammenlignet med prøvetakingspunktet like oppstrøms utslippet (tabell 9). Vannføringen i Gaula (målestasjon Gaulfossen) var da ca. 16 m³/s. Historiske flyfoto fra viser at utslipp ut over normal drift også har forekommet tidligere (figur 30). Vi er ikke kjent med om driftstans og utslipp av urensset sanitærvann er vanlig forekommende ved renseanlegget, eller om dette er enkeltstående tilfeller.

Figur 20. Flyfoto av Gaula ved Moøya RA under normale driftsforhold i 2010 (t.v.) og ved utslipp i 2002 markert med gul pil. (unormale driftsforhold), Flyfoto hentet fra www.finn/kart.no

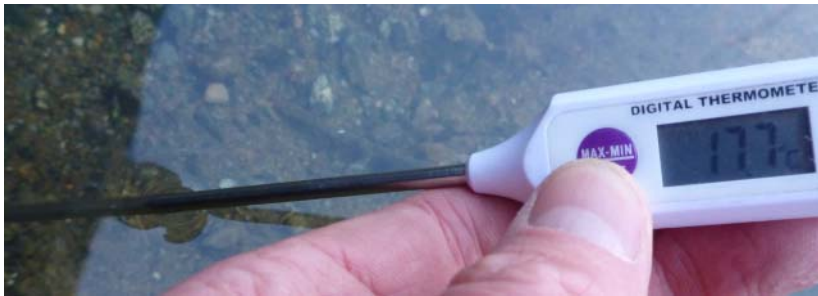
Enganbekken er termisk forurenset. Vanntemperaturen er svært mye høyere nedstrøms Norsk Kylling AS sammenlignet med partier av bekken oppstrøms fabrikkområdet (Figur 1). Ovenfor fabrikkområdet var bekken i februar 2014 islagt, som forventet på denne årstiden (Figur 2). Nedstrøms var bekken uten isdekke fram til munningen i Gaula. Her dampet det av bekkeløpet og det ble målt en temperatur i vannet på 17,7 °C rett nedstrøms fabrikken. Bekken kommer her fram fra en kulvert som går under fabrikkområdet. I nedre del av Enganbekken før samløp med Gaula (st. E4) hadde vanntemperaturen sunket til 8,0 °C. Lufttemperaturen var da 2,2 °C (Figur 3).

Figur 1. Vanntemperaturen den 11. februar 2014 målt like nedstrøms der Enganbekken kommer ut fra fabrikkområdet.

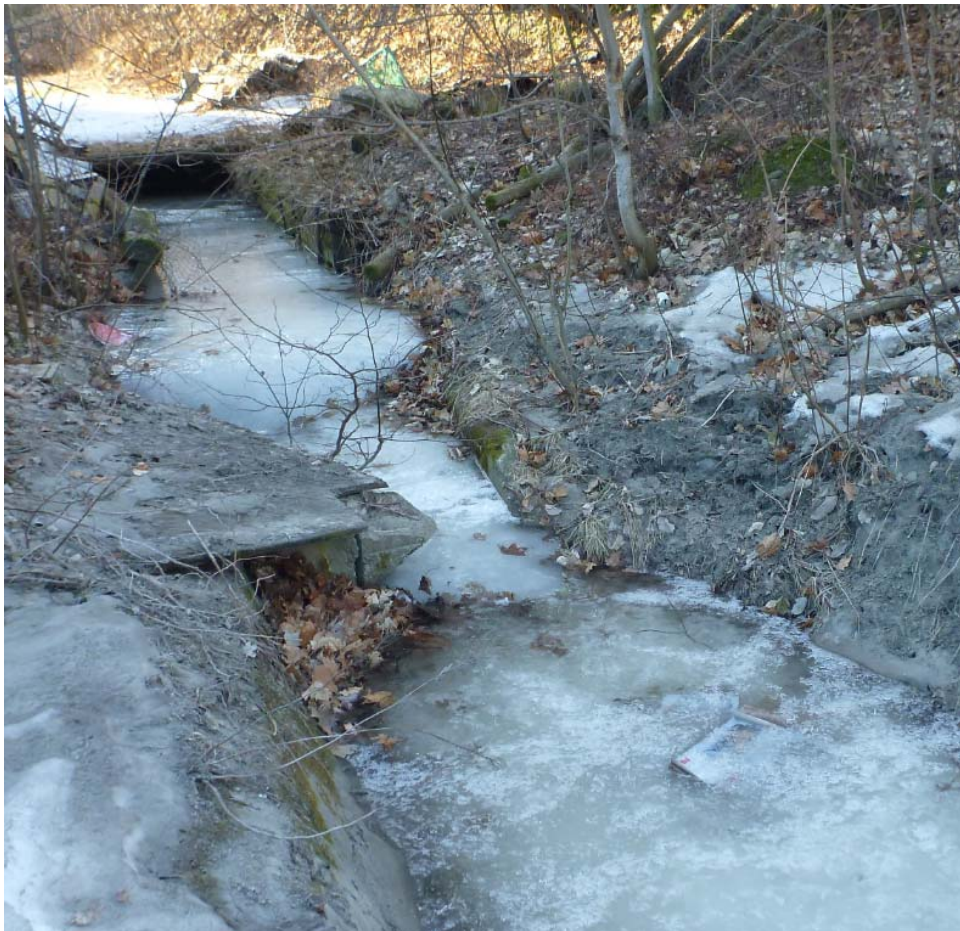
Figur 21. Enganbekken på strekningen ovenfor fabrikkområdet. Her har bekken en naturlig vann-temperatur, styrt av omgivelsestemperaturen og tilsig av grunnvann. Bekken er derfor islagt, og tilførsel av grunnvann hindrer bunnfrysing.

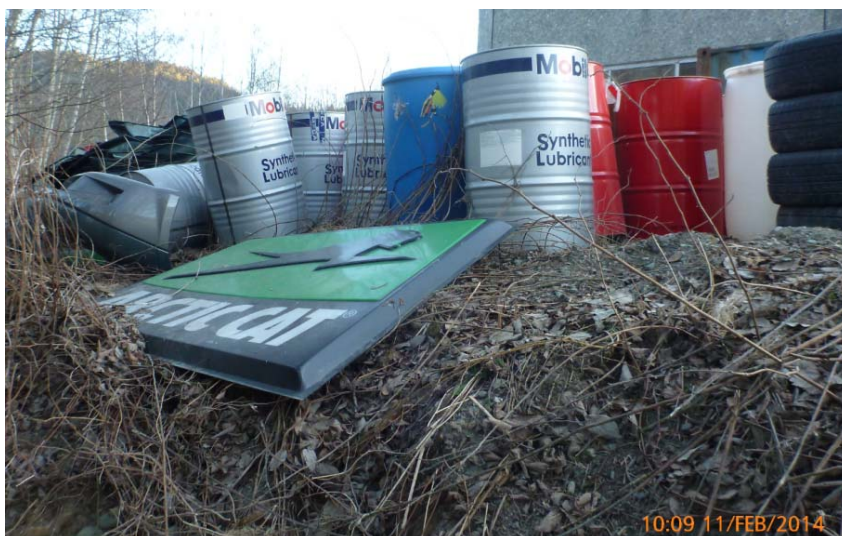
Det lagres relativt betydelig mengder med miljøfarlig avfall og kjemikalier (Figur 4, 6 og 7) like ved eller i bekkeløpet et stykke nedstrøms Norsk Kylling AS sitt fabrikkområde. Dette stammer trolig fra et bil-verkstedet som har lokaler like ved. Både bildekk, ulike typer avfall, plastcontainere og fat med hhv. spylevæske og motorolje ligger tett inntil bekken, flere i åpen tilstand, og noe hadde sågar trillet ned i bekken (figur 5 og 8). Det ble videre funnet en åpen plastcontainer med rester av spylevæske i bekkeløpet. Lignende forhold er tidligere avdekket og påpekt av NIVA (i 2013).

Figur 22. Lagring av miljøfarlig avfall like ved bekkebredden i Enganbekken.

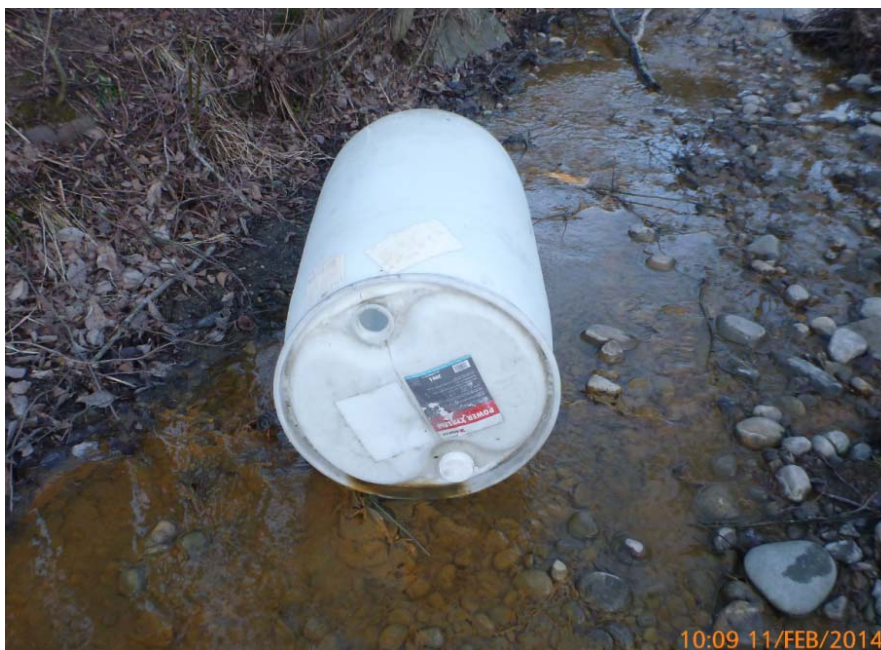
Figur 23. Åpne plastcontainere, fortsatt med rester av spylevæske ligger i bekkeløpet pga. uforsvarlig opplagring langs bekkeløpet

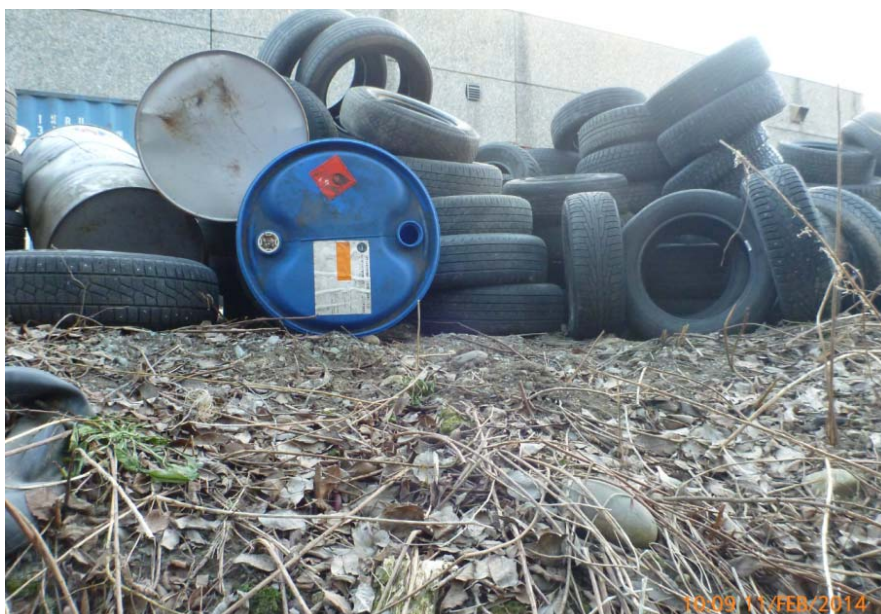
Figur 6. Bildekk og åpne containere langs bekken.

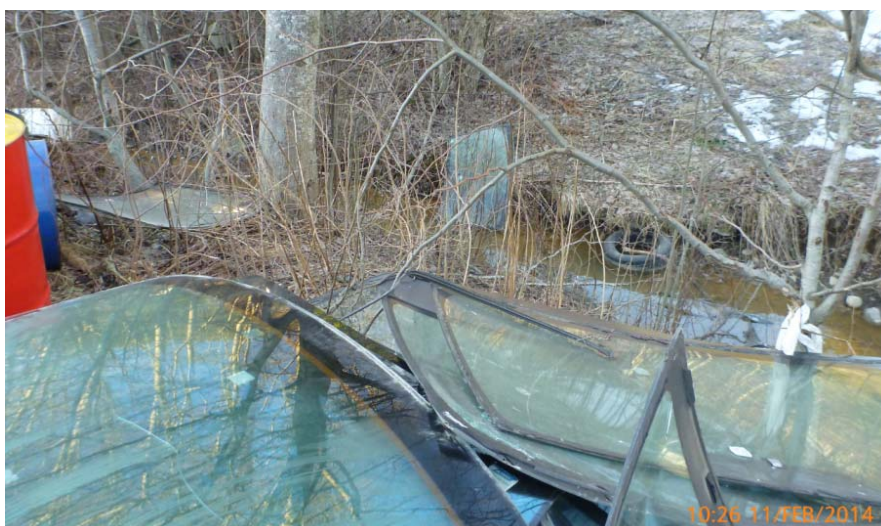
Figur 24. Opplagring av front-ruter fra biler langs og i bekken.

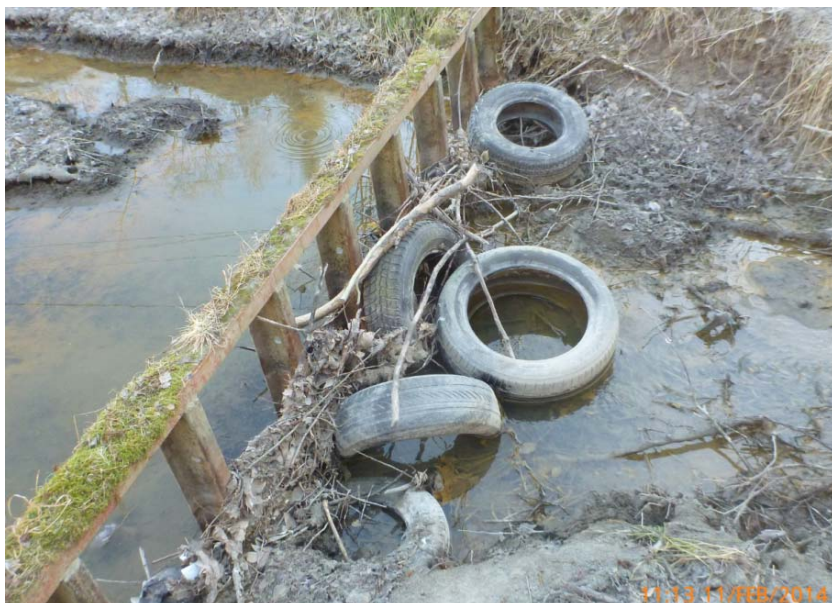
Figur 8. Det ligger bildekk fra bilverkstedet i bekken langs hele strekningen i Enganbekken ned mot Gaula.

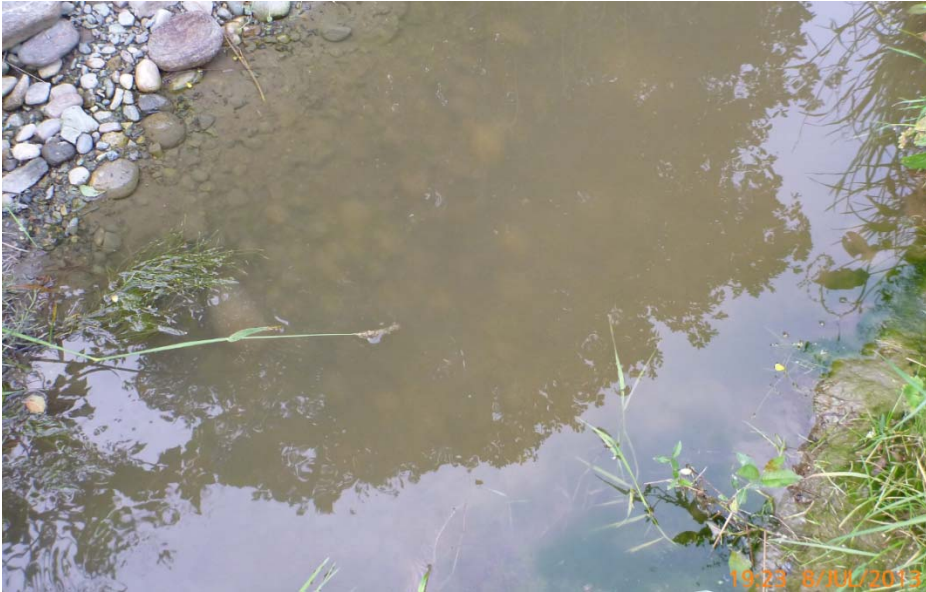
Undersøkelser på flere tidspunkt i 2013 viste at sjørørret passerer fylkesveien (Fv 630) og jernbaneområdet gjennom en lukket strekning i nedre del av Enganbekken. Bekkens vannkvalitet er og har vært begrensende for etablering av sjørørret i dag. I juni 2013 ble det observert gode forekomster av ørret i størrelsen 12-18 cm i bekken oppstrøms lukket strekning under vannprøvetaking. Det ble talt et tyvetalls fiskeunger, trolig sjørørret, i størrelse mellom 12-15 cm på et avgrenset parti nedstrøms Norsk Kylling AS. Den 8. juli samme år forekom et akutt-utslipp av sanitærvann avløpsvann i dette området av bekken.

Figur 25. Foto av pågående utslipp av urensset sanitært avløpsvann (kloakk) i Enganbekken den 8. juli 2013 kl. 1923. Bekken var gråfarget og turbid nedstrøms et punkt ved Engan vannbasseng, men et konkret utslippsrør/punkt ble ikke funnet. Foto: M. Bergan

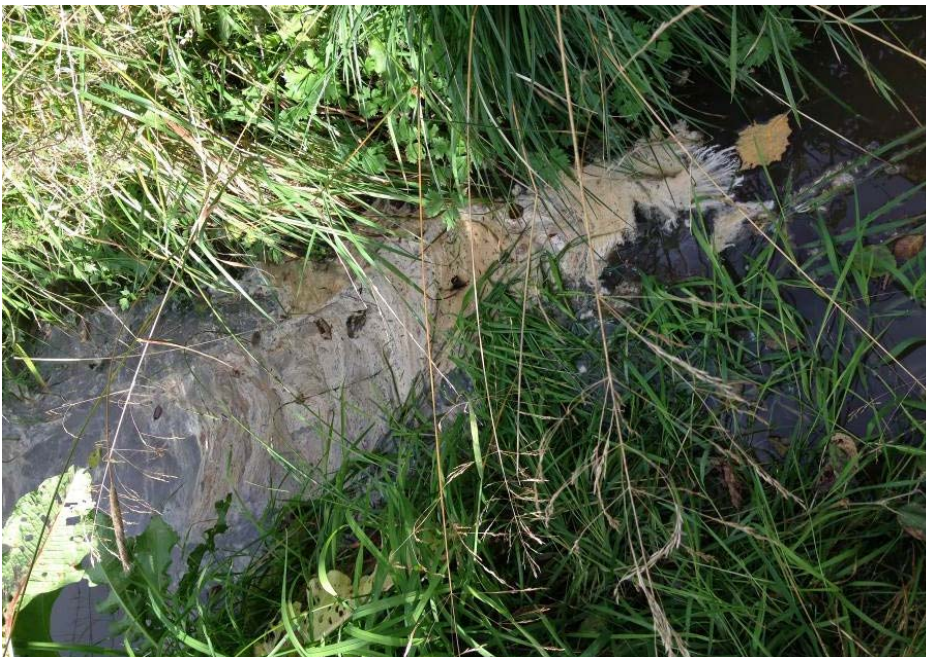
Figur10. Foto fra Enganbekken den 13. sept. 2013 viser rester av nylig akutt utslipp av organisk art.

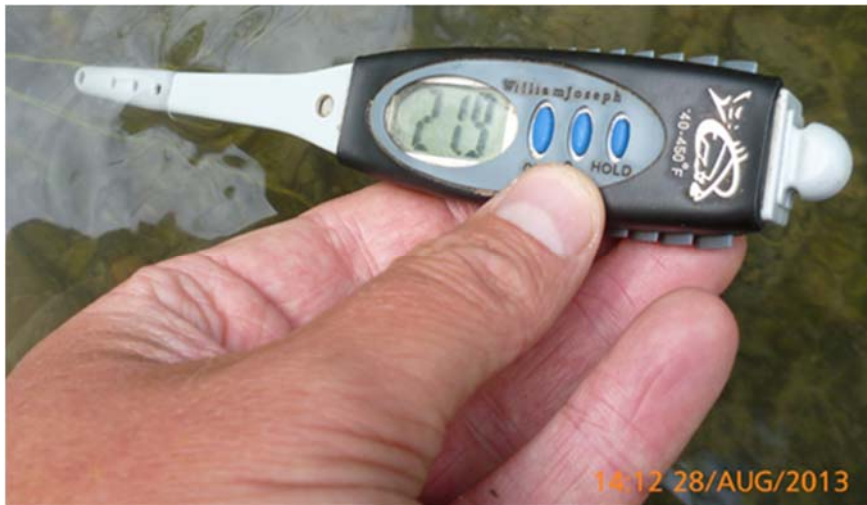
Figur 26. Vanntemperatur på 21,9 °C målt i Enganbekken den 28. august 2013. Foto: M. Bergan.
