Tiltaksrettet overvåking av Glomma ved Borregaard 2016

Tittel Tiltaksrettet overvåking av Glomma ved Borregaard 2016	Løpenummer 7100-2016	Dato 2.12.2016
Forfatter(e) Markus Lindholm, Maia Røst Kile, Espen Lund, Jens Thaulow og Merethe Hemb Myren	Fagområde Vannressursforvaltning	Distribusjon Åpen
	Geografisk område Østfold	Utgitt av NIVA

**Tiltaksrettet overvåking av Glomma ved
Borregaard 2016**

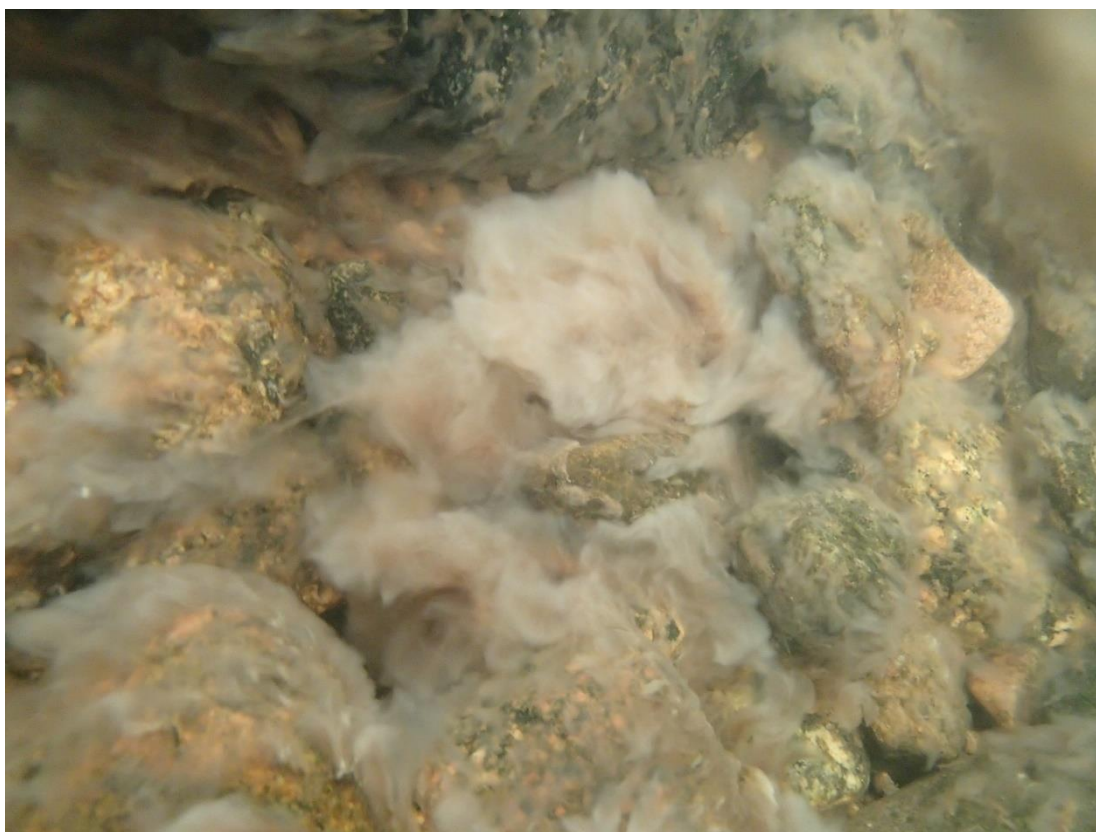
Figur 6. Tette matter av alger og heterotrof begroing på grusørene (stasjon 5), november 2016 (foto: M.R.Kile/NIVA).

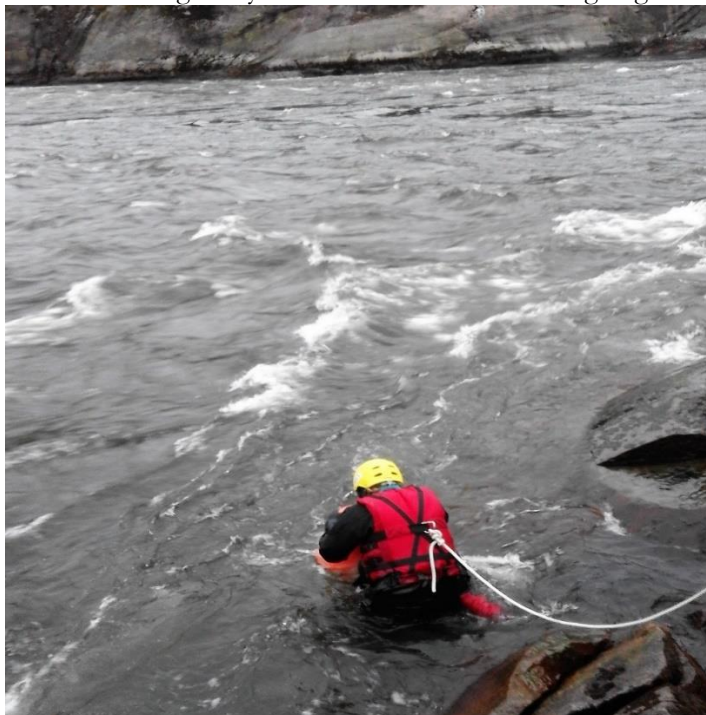
Figur 7. Prøvetaking av heterotrof begroing ved stasjon 3B (foto: M. Lindholm/NIVA).

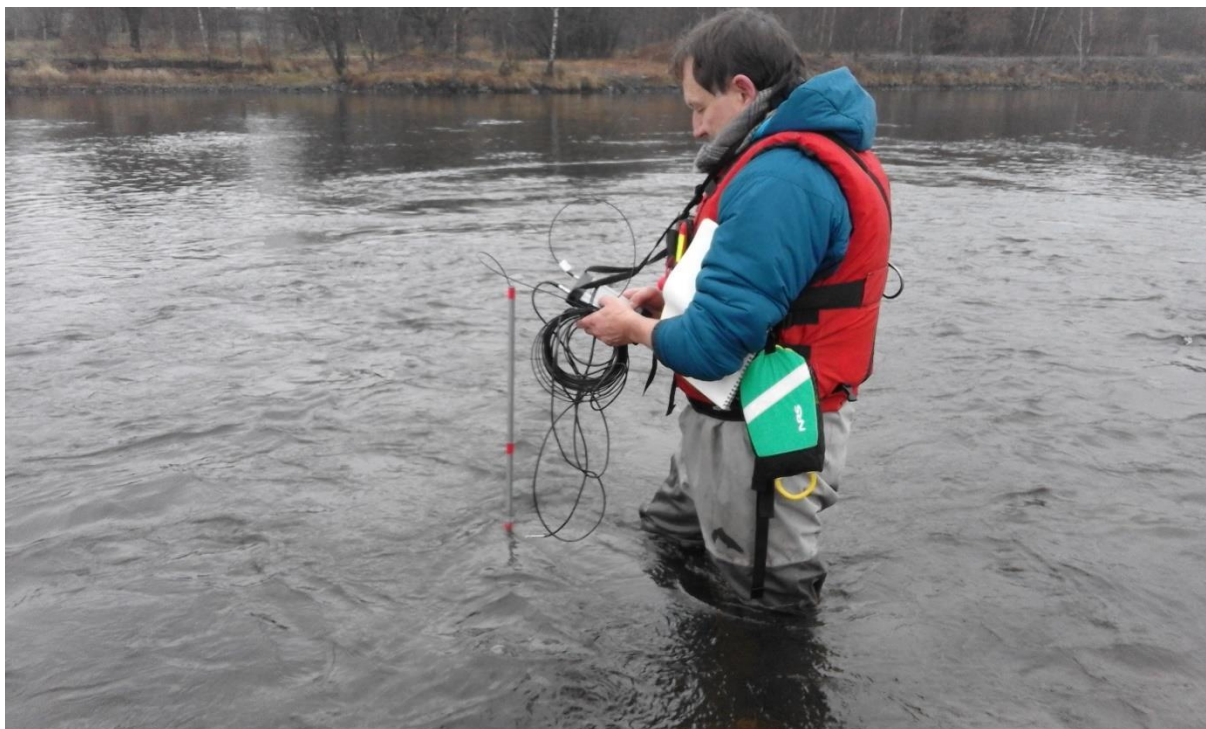
Figur 9. Måling av oksygenkonsentrasjonen i sedimenter på grusørene (stasjon 5).

En ny måling av oksygenkonsentrasjonen på 25 cms dyp i sedimenter på Grusørene (stasjon 5) ble foretatt 4.november 2016, ved hjelp av en PreSens Fibox 4 oksymeter sonde, som har en usikkerhet på 0,015 mg O₂. Et stålrør som var perforert nederst men lukket i enden, fylt med en jernstang som hindret elvevann i å trenge inn, ble slått 30 cm ned i substratet på åtte punkter i nedkant av grusørene. Deretter ble den indre jernstangen trukket opp av røret, slik at sedimentvann kunne fylle dette, før oksygensonden ble ført ned til 5 cm over bunnen av røret, dvs 25 cm under sedimentoverflaten. Oksygenkonsentrasjonen ble avlest etter om lag 60 sekunder, eller så snart verdien hadde stabilisert seg (**Figur 9**).

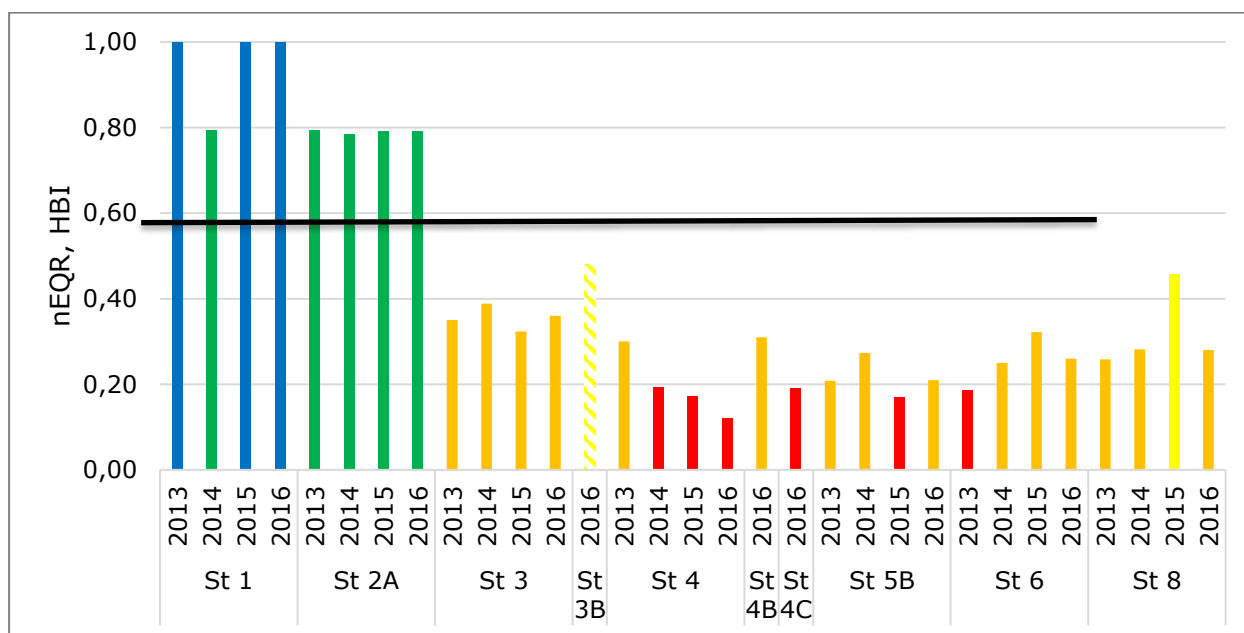
Figur 13. Normalisert EQR for den heterotrofe begroingsindeksen HBI, beregnet for 10 stasjoner i Glomma ved Borregaard fra 2013 - 2016, der verdiene og fargene angir økologisk tilstand. Blå = svært god, grønn = god, gul = moderat, oransje = dårlig og rød = svært dårlig tilstand. Skraverte søyler er basert på usikre beregninger. Den svarte horisontale linjen markerer grensen mellom god og moderat tilstand.

Årets data kan direkte sammenlignes med tidligere års resultater, da disse fulgte lik metodikk (**Figur 13**). Samtlige resultater er basert på tre runder med prøver (med unntak av st. 3B i 2016, som kun er basert på to prøverunder, og som derfor anses som usikker). Årets resultater samsvarer godt med tidligere

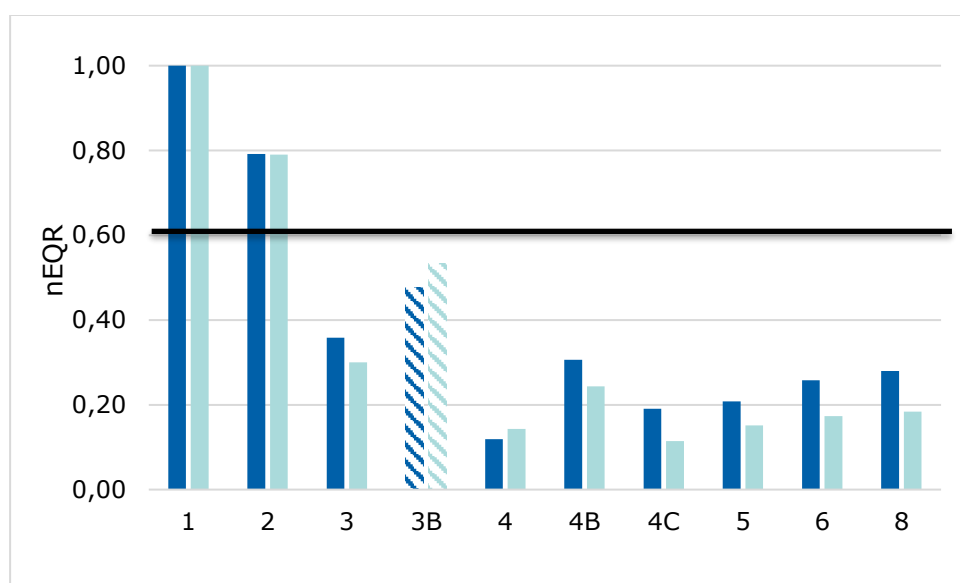
Figur 15. Normalisert EQR for de heterotrofe begroingsindeksene HBI (mørk blå) og HBI2 (lys blå), beregnet for 10 stasjoner ved Borregaard i 2016, der verdiene angir økologisk tilstand. Skraverte søyler er basert på usikre beregninger. Den svarte horisontale linjen markerer grensen mellom god og moderat tilstand (fordi figuren best mulig skal synliggjøre forskjellen mellom de to versjonene av HBI har vi ikke benyttet vannforskriftens ordinære fargekoder).

Årsaken til at den økologiske tilstanden generelt sett er dårligere med utgangspunkt i HBI2 skyldes at beregningene kun baserer seg på vår- og høstprøver, mens HBI også inkluderer sommerprøver. Valget om å utelate sommerprøvene i den reviderte indeksen tar utgangspunkt i at lammehaler (*Sphaerotilus natans*) blir hemmet i veksten om sommeren grunnet UV-lys fra sola (Mechsner, 1985). Vårt datasett støtter opp om funnene til Mechsner (1985). På de påvirkede stasjonene var det signifikant mindre heterotrof begroing på over 70 % av sommerprøvene sammenlignet med vår- og høstprøvene på samme stasjoner. Denne reduksjonen skyldes altså utenforliggende faktorer, og ingen reduksjon i utslipp. Ved bruk av gjennomsnittsverdier for vår, sommer og høst, anser vi derfor resultatet som unaturlig lavt grunnet naturlig mindre forekomster på sommeren, og ved å fjerne sommerprøvene får vi derfor et mer korrekt bilde av situasjonen.

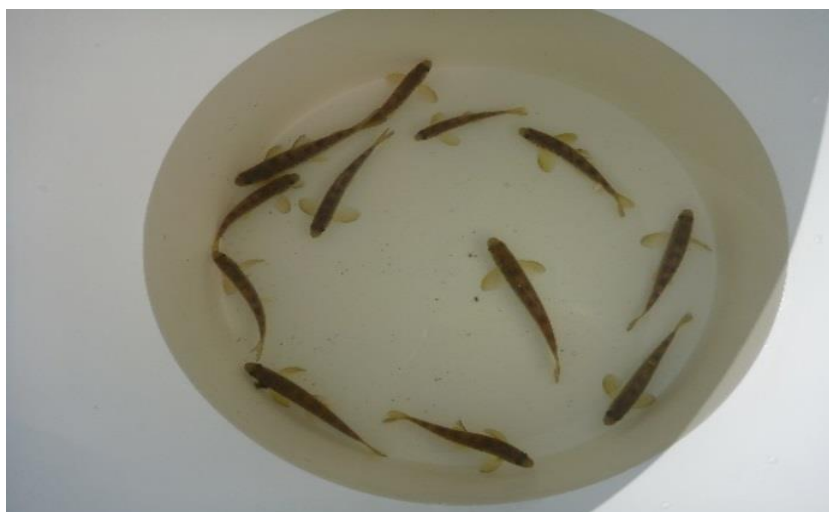
Figur 16. Lakseyngel fanget på grusørene (foto. E.Lund/NIVA).

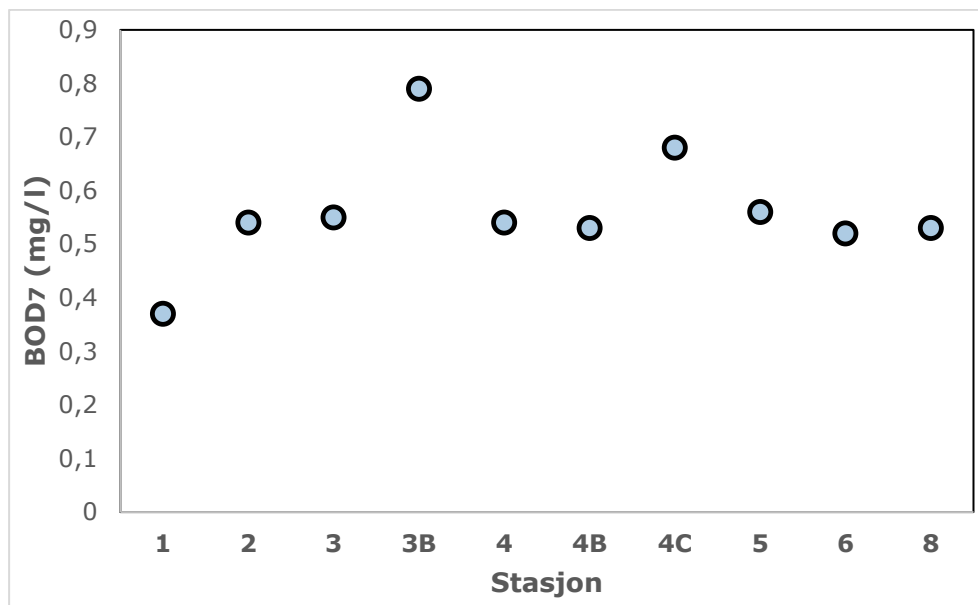
Figur 23. Biokjemisk oksygenforbruk (BOF₇) målt 25.august. Verdiene var på alle stasjoner lave, men det ble likevel registrert en målbar økning fra referansestasjonen oppstrøms Sarpefossen (stasjon 1) til stasjonene som overvåkes langs og nedstrøms Borregaards utslipp.

Biokjemisk oksygenforbruk over syv døgn (BOF₇) ble målt i uke 33, etter innhenting av 1 L vannprøver fra alle ti stasjoner 25. august (n=2 for hver stasjon). Verdiene var lave ved alle stasjoner, noe som ikke var uventet for en så vidt stor elv (**Figur 23**). Likevel la kartleggingen for dagen en økning i BOF₇ fra referansestasjonen oppstrøms Sarpefossen (stasjon 1; 0,37 mg O₂/L) til stasjonene langs og nedenfor Borregaards utslipp, der oksygenforbruket var fra 0,53 - 0,79 mg O₂/L. Verdiene for hver stasjon ble sammenholdt med de faktiske utslippene av KOF og BOF fra ulike punkter i gjeldende uke og uka forut, med tanke på å teste om punktutslippene ble reflektert i analysen. Det var imidlertid ingen synlig sammenheng. For eksempel var det relativt høye utslipp av BOF fra utslippspunkt 14 i uke 33 (gjennomsnittlig 6,8 tonn/døgn, kfr tabell i Vedlegg), uten at dette kunne påvises nedstrøms, på stasjon 4 og 4B (se **Figur 5** for plassering av utslippspunkt og stasjoner). Omvendt var utslippene av BOF fra punkt 16 den samme uken relativt beskjedne, uten at dette er synlig på stasjonene 3 og 3B, som ligger nedenfor.

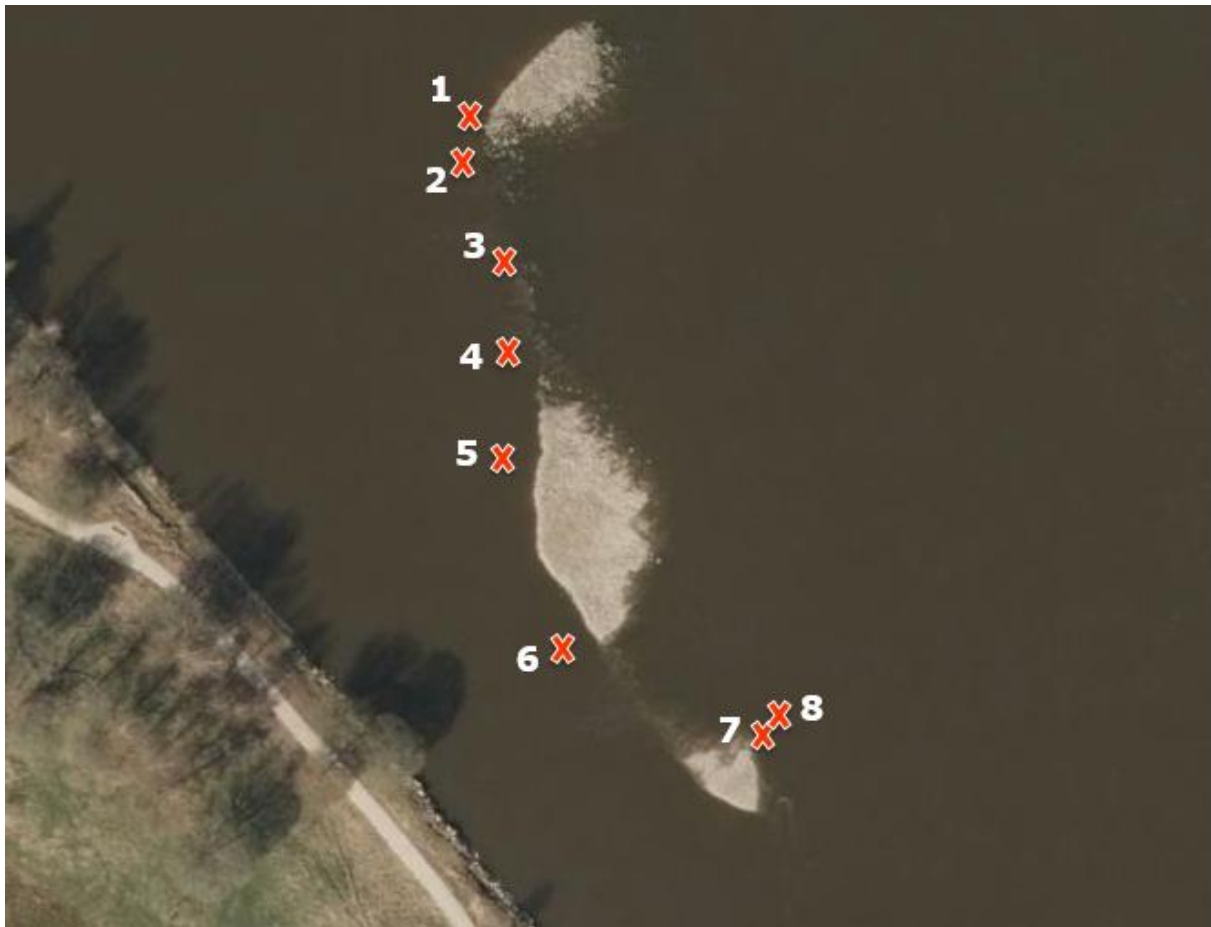
Figur 24. Punkter langs Grusørene (stasjon 5) der oksygenkonsentrasjonen i bunnsedimentene ble målt.

Oksygenkonsentrasjoner i sedimenter ble målt på åtte utvalgte punkter nedstrøms og mellom grusørene (stasjon 5), 4.november (**Figur 24**). Vannføringen var om lag 460 m³, og alle tre steinøyene var fullt eksponert. Vanntemperaturen var 5,7 °C, og oksygenkonsentrasjonen i vannmassene var 11,07 mg/L. Generelt var oksygenkonsentrasjonene i sedimentene lave, og også lavere enn det som ble målt i en tidligere NIVA rapport (Rustadbakken m.fl. 2010). Av de ni målingene (fordelt på 8 punkter) viste fem verdier < 5 mg O₂/L, som er under smertegrensa for overlevelse av lakserogn (**Tabell 10**). En medvirkende årsak til lave verdier er trolig både tendenser til klogging (gjenkitting av porer på overflaten ved finsedimenter og organiske partikler) og matter av lammehaler, som trolig bidrar til å utestenge sedimentene fra elvevannet og reduserer tilførslene av friskt vann og oksygen. Det må imidlertid presiseres at metoden for oksygenmålinger i sediment kan være beheftet med svakheter. De fleste punktene lå på nedsiden av en av grusørene, dvs i "strømskyggen", der det akkumuleres så fint materiale (sand) at det uansett er uegnet for gyting. I strømmen mellom øyene var det noe grovere sand og grus, men også her var oksygenverdiene i sedimentet lave (f.eks. punkt 2,3 og 4). Store deler av området er ellers dominert av forholdsvis stor (15-40 cm) stein, der det ikke lar seg gjøre å få ned sonden i sedimentet, men der heller

Punkt nr	sediment	O ₂ (mg/L)	Punkt nr	sediment	O ₂ (mg/L)
Punkt 1	fin sand	2,57	Punkt 5	fin sand	0,98
Punkt 2	fin sand	2,29	Punkt 6	grus	5,7
Punkt 3	sand/stein	2,49	Punkt 7	grus/småstein	10,56 / 10,66
Punkt 4	grov sand	4,31	Punkt 8	grus/småstein	7,09
