Nordre Fosen vannområde

- marine undersøkelser av miljøtilstand i
utvalgte vannforekomster 2014-16

| Nordre Fosen vannområde – marine undersøkelser av miljøtilstand i utvalgte vannforekomster 2014-16 | 7166-2017 | 09.06.2017 |

**Nordre Fosen vannområde – marine undersøkelser
av miljøtilstand i utvalgte vannforekomster 2014-16**

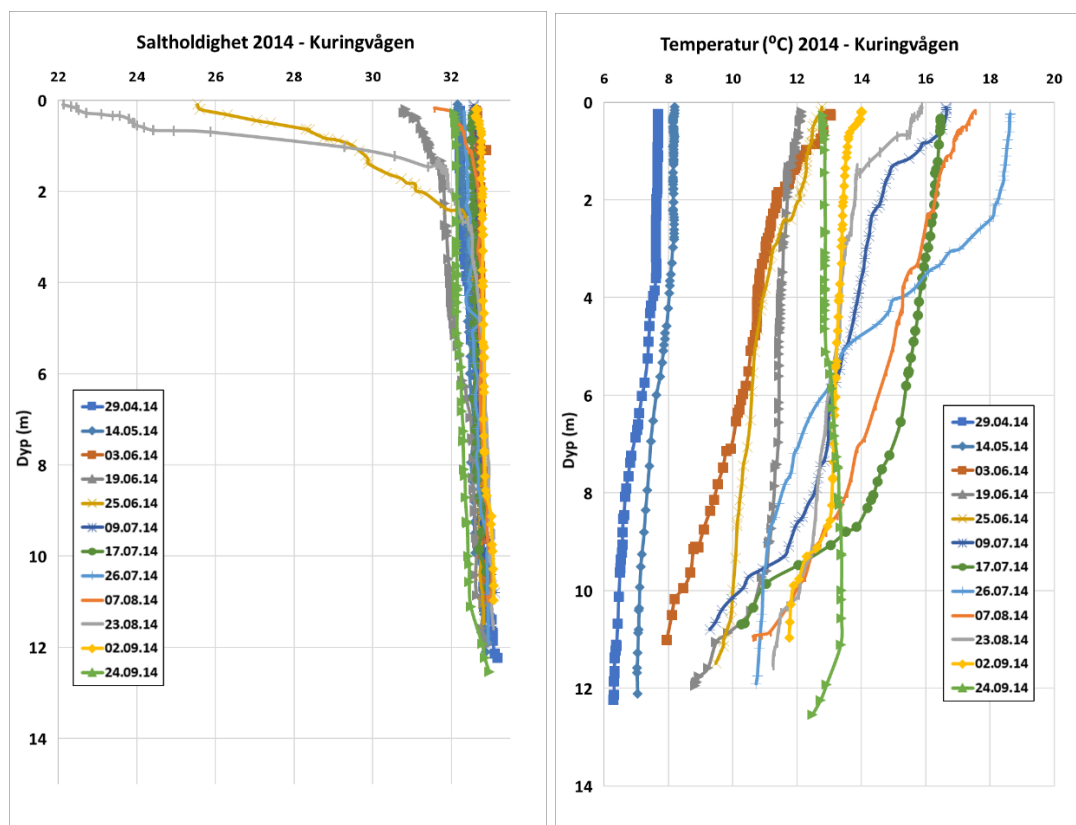
Figur 11. Profiler for salinitet og temperatur i Kuringvågen gjennom sesongen 2014.

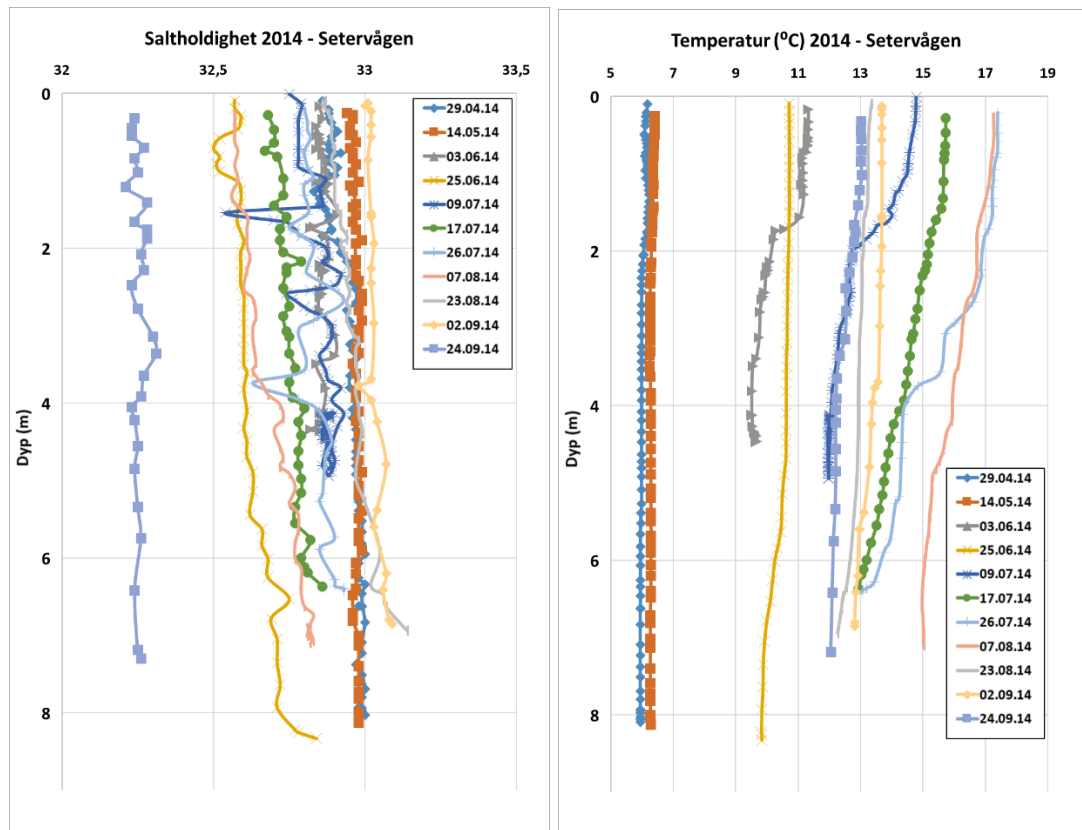
Figur 12. Profiler for salinitet og temperatur i Setervågen gjennom sesongen 2014.

forskjell mellom saltholdigheten nær overflaten og ved bunnen (**Figur 12**). Setervågen tilhører vanntype H3 (Beskyttet kyst/fjord), og kravet om at gjennomsnittlig saltholdighet skal være over 30, er innfridd.

Laveste målte temperatur på 6,2°C ble målt i slutten av april og høyeste målte temperatur på 17,4°C ble registrert i slutten juli.

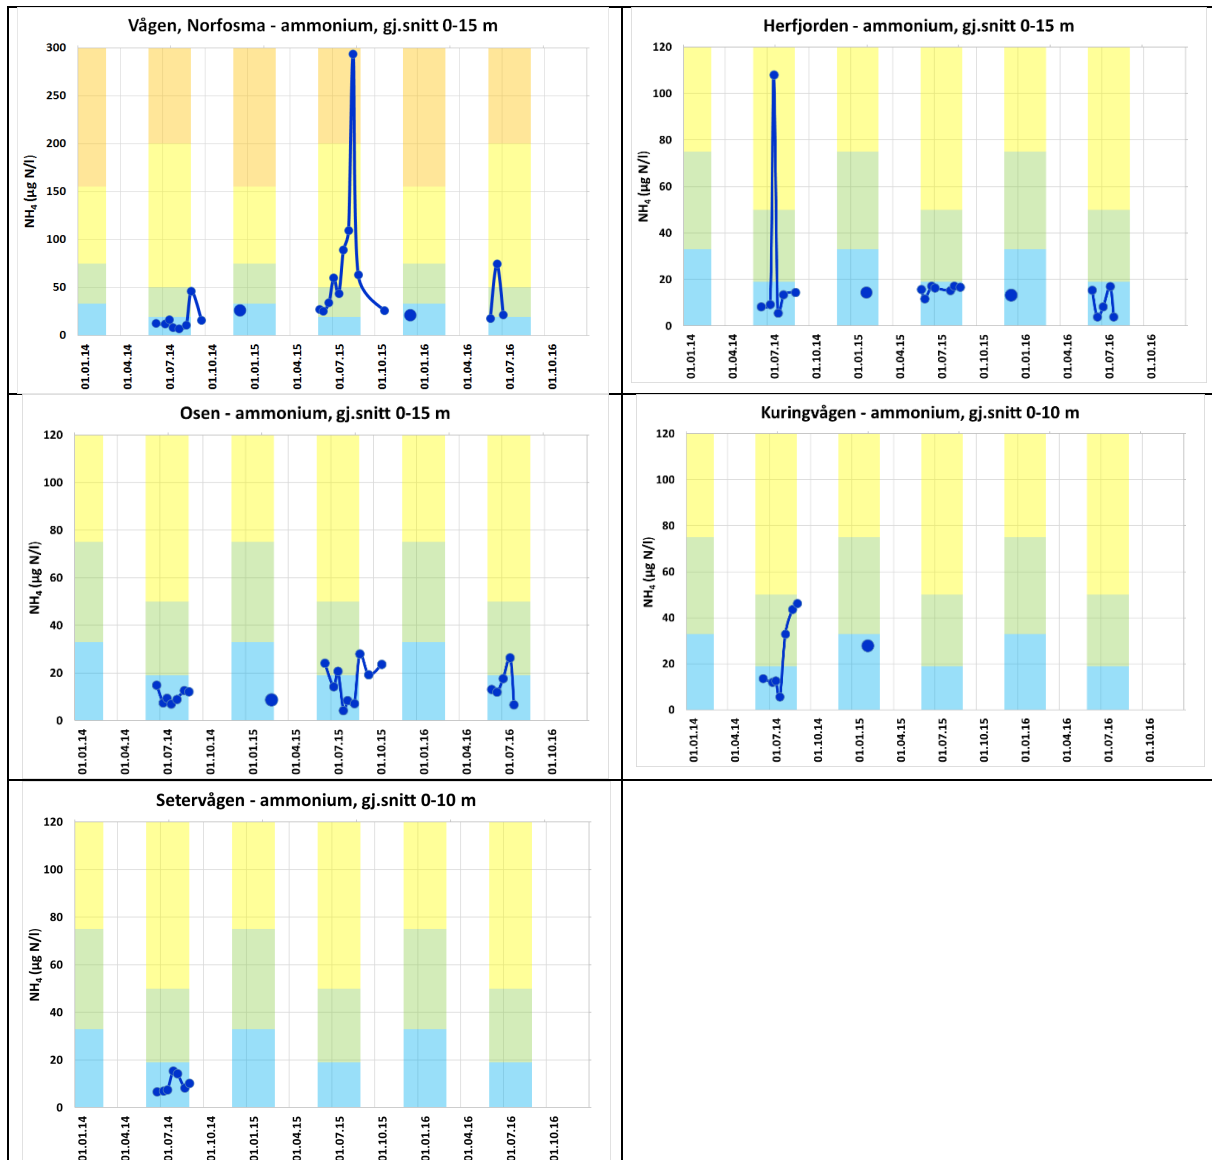
Figur 17. Utviklingen av ammonium (NH_4) i måleperioden for a) Vågen, b) Herfjorden, c) Osen, d) Kuringvågen og e) Setervågen. Vær oppmerksom på at y-aksen for figur a) Vågen har en annen gradering enn de øvrige figurene.

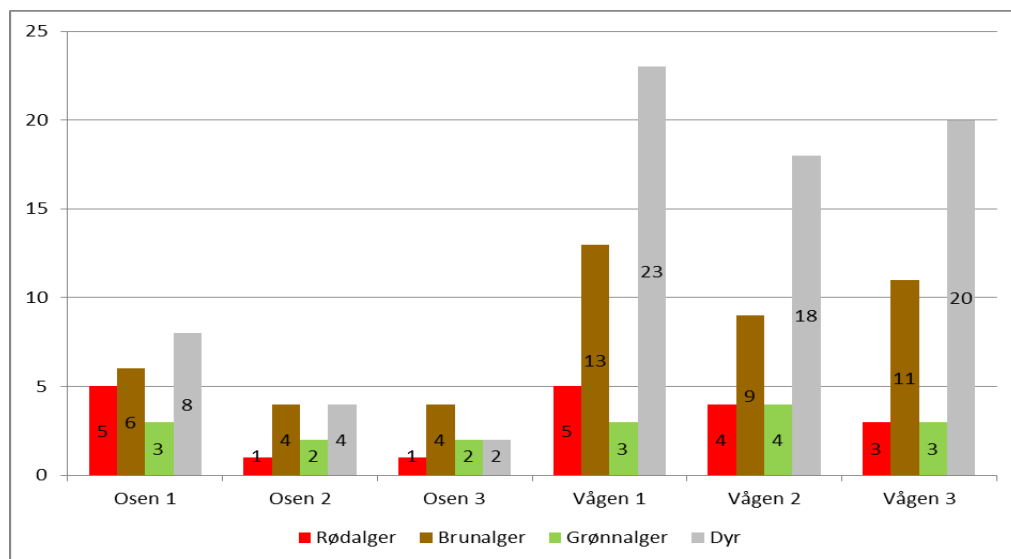
Figur 23. Fordelingen av antall taxa rød-, brun- og grønnalger og dyr registrert på de seks fjæresonestasjonene undersøkt i 2015. Tallet i midten av kolonnene viser antall taxa registrert.

I Osen ble det registrert totalt 18 taxa/arter alger og 8 taxa/arter dyr. I Vågen ble det registrert totalt 26 taxa/arter alger og 32 taxa/arter dyr. **Figur 23** viser fordelingen mellom antall arter/taxa rød-, brun- og grønnalger og dyr på de seks undersøkte stasjonene.

Årsaken til det betydelig lavere artsantallet i Osen sammenlignet med Vågen er ferskvannspåvirkningen. Osen tilhører vanntypen Ferskvannspåvirket beskyttet fjord (H4). Forekomsten av fastsittende alger og dyr påvirkes i stor grad av ferskvannstilførsel, og det innebærer at man forventer langt færre arter i dette området sammenlignet med Vågen (vanntype H3 (Beskyttet kyst/fjord)) som har mer stabil, høyere salinitet. På stasjonene innen vannforekomsten Osen ble det registrert flest antall arter/taxa på stasjonen Osen 1 som ligger like ved sundet ut til Osenfjorden, og sannsynligvis er denne stasjonen mindre ferskvannspåvirket enn de andre to stasjonene.

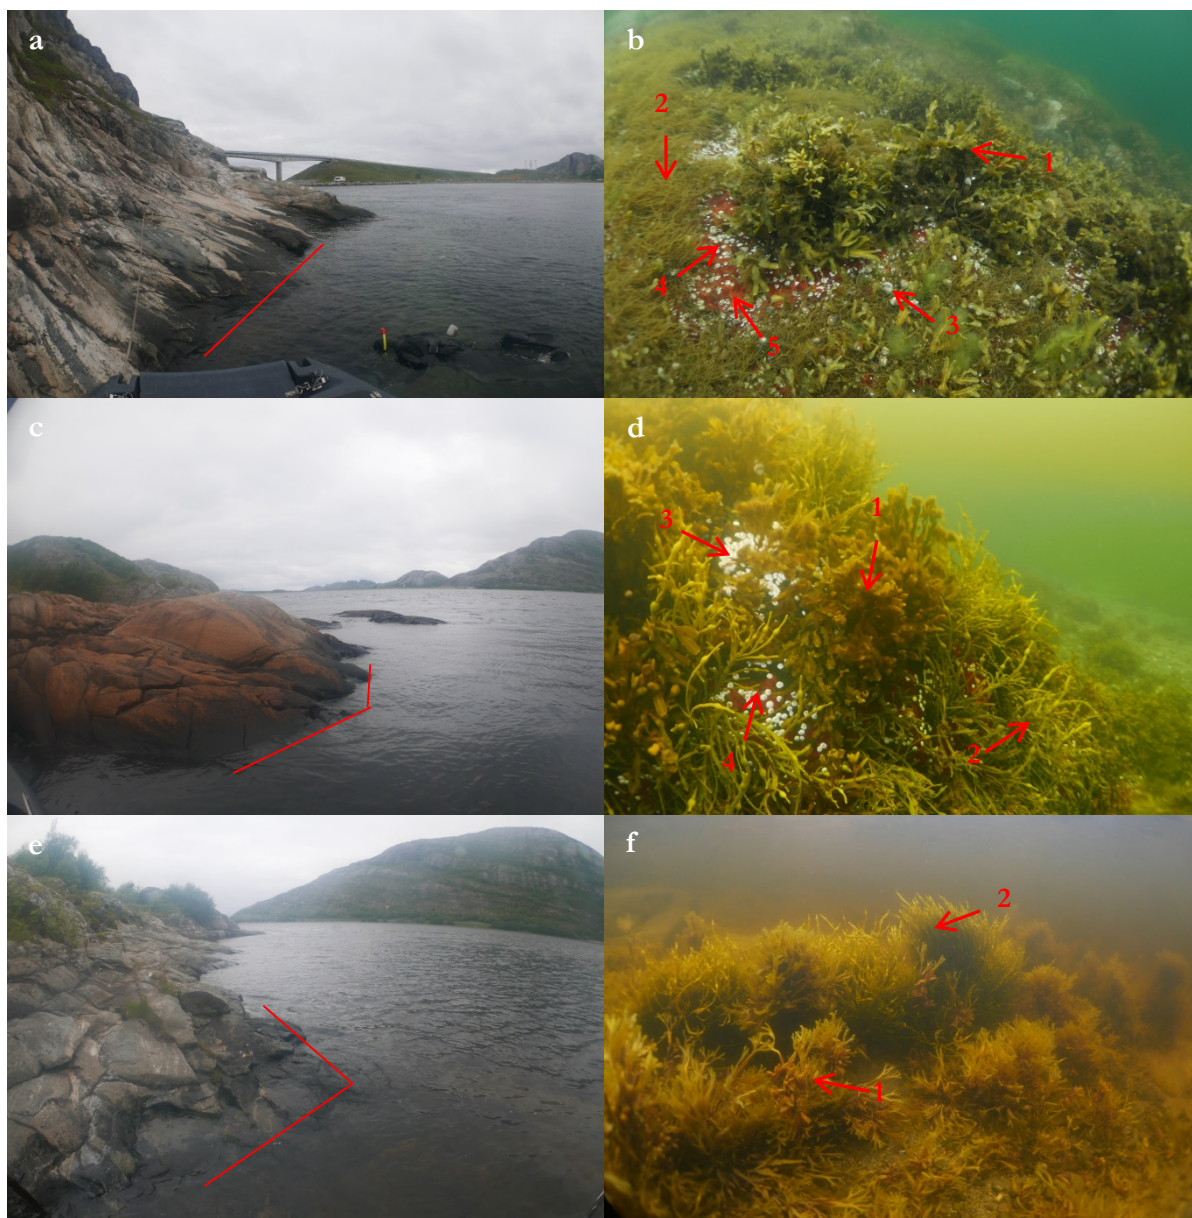
Figur 24. Osen. De røde linjene viser strandlinjen med stasjonsplasseringene. **a.** Osen 1. Oversiktsbilde. **b.** Osen 1. Blæretang (1), fjæreslo (2), strandsnegl (3), fjærerur (4) og fjæreblod (5) på fjell. **c.** Osen 2. Oversiktsbilde. **d.** Blæretang (1), grisetang (2), fjærerur (3) og fjæreblod (4) på fjell. **e.** Osen 3. Oversiktsbilde. **f.** Blæretang (1) og grisetang (2) på fjell.

Det ble registrert vanlige forekomster av fjærerur på fjellet. Det var betydelige forekomster av grisetang og vanlige forekomster av blæretang. Den eneste rødalgen som ble registrert, var den skorpeformete algen fjæreblood.

Bilder fra stasjonen er gitt i **Figur 24e** og **f**.

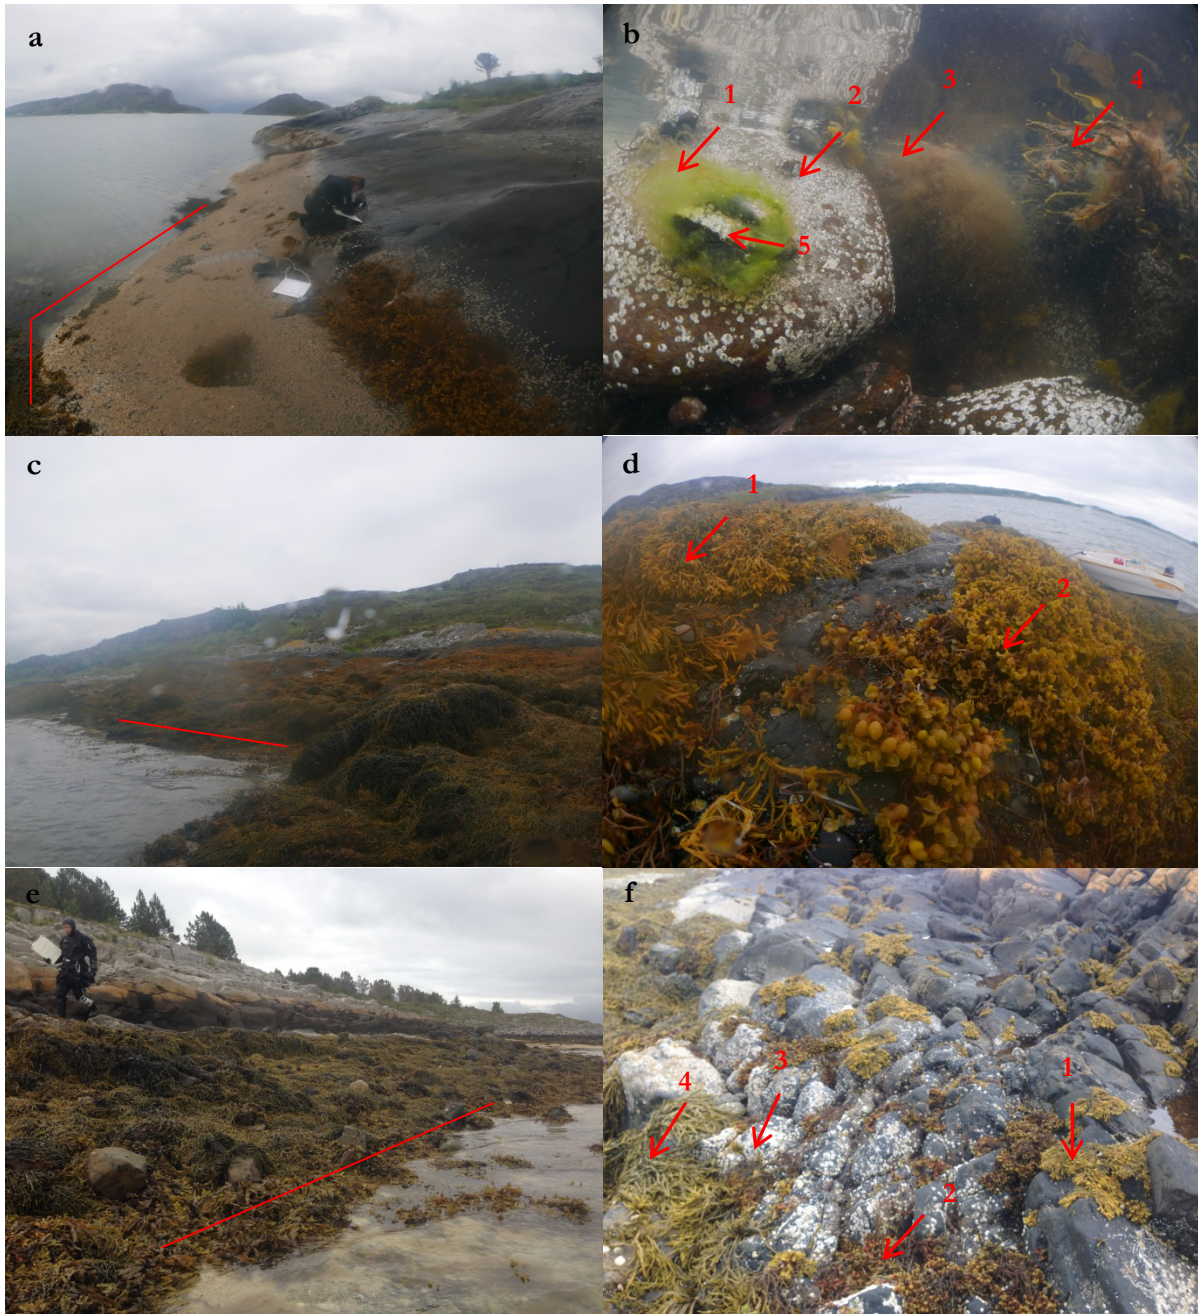
Figur 25. Vågen. De røde linjene viser strandlinjen med stasjonsplasseringene. **a.** Vågen 1. Oversiktsbilde. **b.** Silkegrønndusk (1), fjærerur (2), finsveig (3), grisetang (4) og blåskjell (5) på stein. **c.** Vågen 2. Oversiktsbilde. **d.** Sauetang (1) og spiraltang (2) på fjell. **e.** Vågen 3. Oversiktsbilde. **f.** Vågen 3. Sauetang (1), spiraltang (2) og grisetang (3) på oppsprukket fjell.

I supralittoralen var det frekvente forekomster av fjærerur, mens dypere var det vanlig med posthornmark (*Spirorbis borealis*). Griselang var dominerende, og sagtang var vanlig på stasjonen.

Bilder fra stasjonen er gitt i **Figur 25e** og **f**.

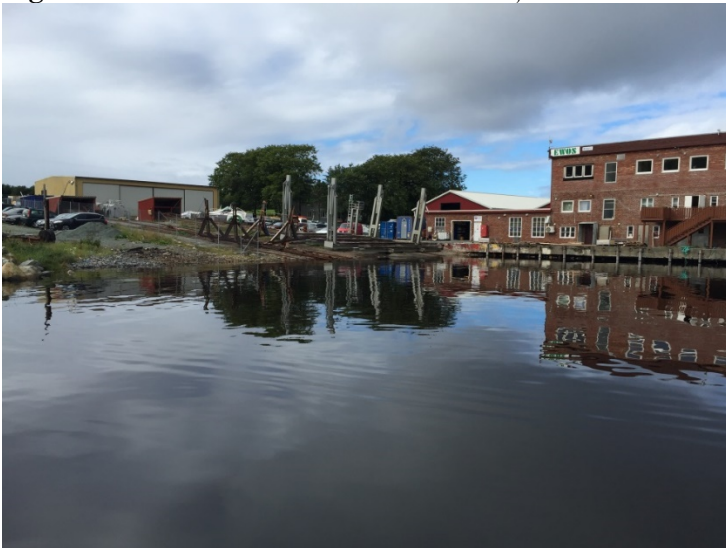
Figur 31. Bilde av gammel slip i indre del av Herfjorden.

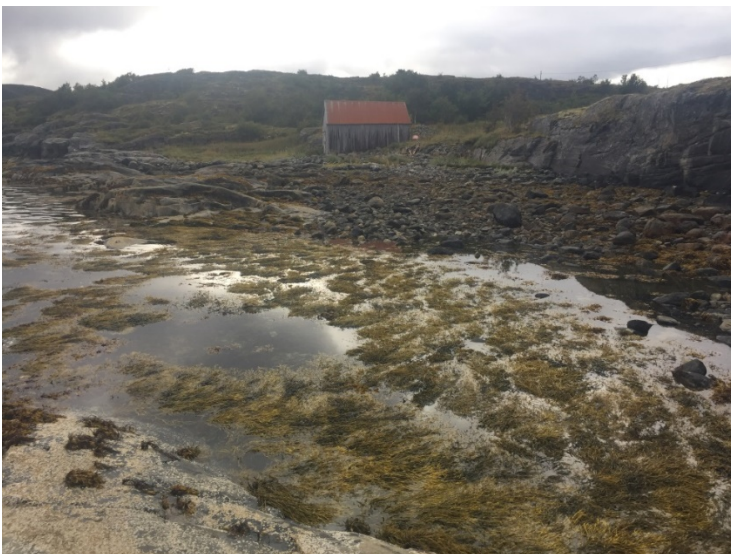
Figur 32. Bilde av fjærområdet i Steinvika like nord for Herfjorden som viser blåskjellstasjon BH 2.

I Herfjorden ble båten «Sjøfugl» med båtfører Jan Kåre Sørli benyttet til prøvetaking. Her ble det tatt sedimentprøver på to stasjoner – en stasjon i dypområdet i indre bassengområde (SH 1) og ytre og en stasjon på dypeste punkt i ytre bassengområde (SH 2) (**Figur 29**). Prøver av blåskjell ble tatt på to stasjoner hvor en stasjon ble lagt på flytebryggeanlegg i småbåthavna i indre del av Herfjorden (**Figur 30**) like ved den gamle slippen til Herfjord Slip og Mekaniske Verkstedet (BH 1) (**Figur 31**), mens den andre stasjonen b ved Steinvika litt nord for utløpet av Herfjorden (BH 2) (**Figur 32**).
