Segeråga Rødøy kommune

Undersøkelser av vannkjemi og biologi

Tittel Segeråga Rødøy kommune – undersøkelser av vannkjemi og biologi	Løpenr. (for bestilling) 7014-2016	Dato 02. 05. 2016
	Prosjektnr. Undernr. 15369	Sider Pris 42
Forfatter(e) Karl Jan Aanes Morten Andre Bergan (NINA)	Fagområde Ferskvannøkologi	Distribusjon Åpen
	Geografisk område Nordland	Trykket NIVA

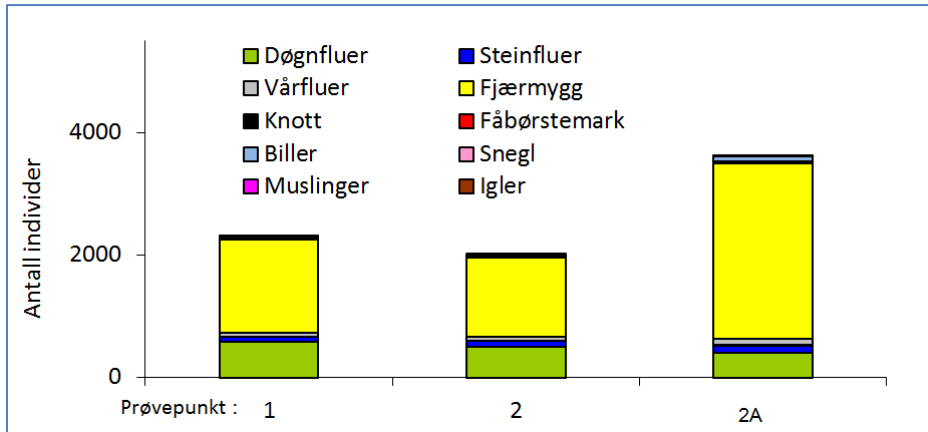
Figur 3. Bunndyr i Segeråga. Faunasammensetning 31.10.2013.

Resultatene viser at bunndyrsamfunnet på de tre stasjonene var relativt likt (Figur 3, Vedlegg A) og domineres av fjærmygglarver (*Chironomidae*), noe som ofte er vanlig i bunndyrprøver fra denne typen lokaliteter. Videre var det biologiske mangfoldet uttrykt ved antall EPT-arter ganske likt og relativt høyt (Figur 4). Også miljøstatusen basert på nEQR var relativt lik på de tre stasjonene som ble undersøkt. Resultatene viser at stasjon 1 og 2A får økologisk tilstand «moderat», med nEQR på henholdsvis 0,51 og 0,52. Stasjon 2 får «god» tilstand, men nær moderat tilstand (nEQR = 0,62) (Figur 5).

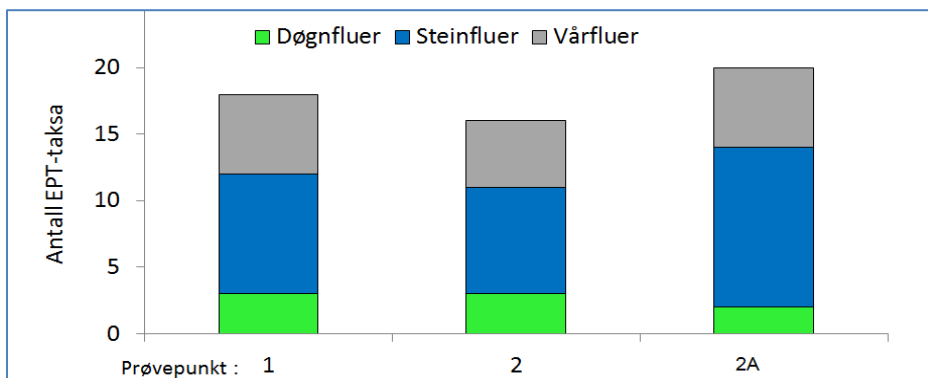
Figur 4. Segeråga. Antall EPT-taksa i 31.10.2013.

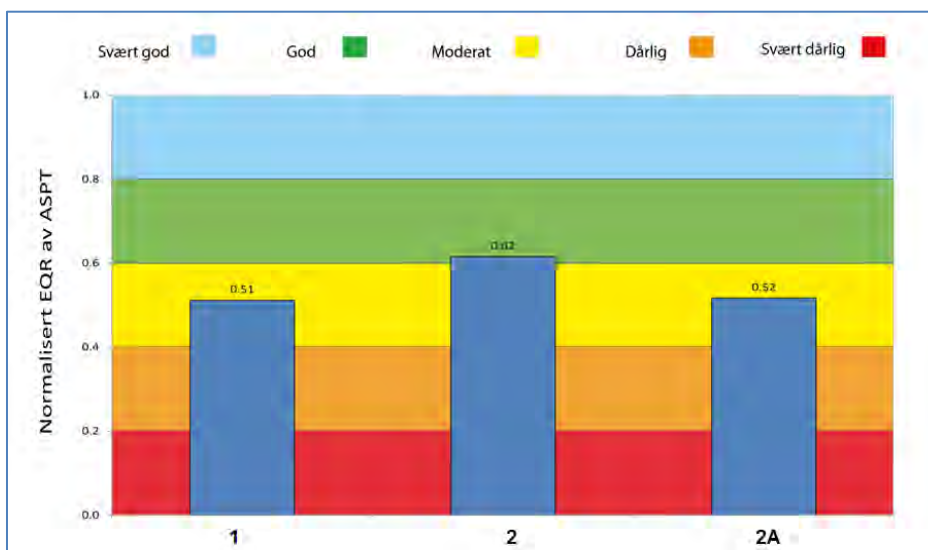
Figur 5. Økologisk tilstand i Segeråga basert på bunndyrsamfunnets sammensetning 31.10.2013.

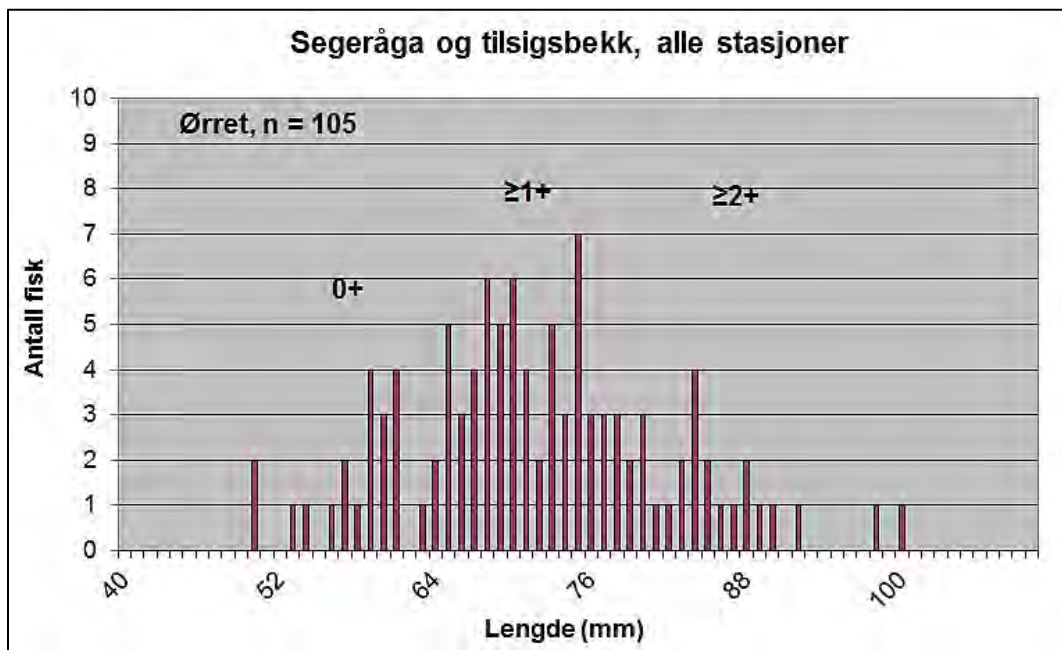
Figur 6. Lengdefordelinger og antall registrerte ungfisk av ørret i Segeråga med tilsigsbekk høsten 2015.

Lengdefordeling og antall ungfisk for alle stasjoner sammenslått er vist i Figur 6. For lengdefordeling og antall ørret per stasjon henvises til vedlegg B bakerst i rapporten.

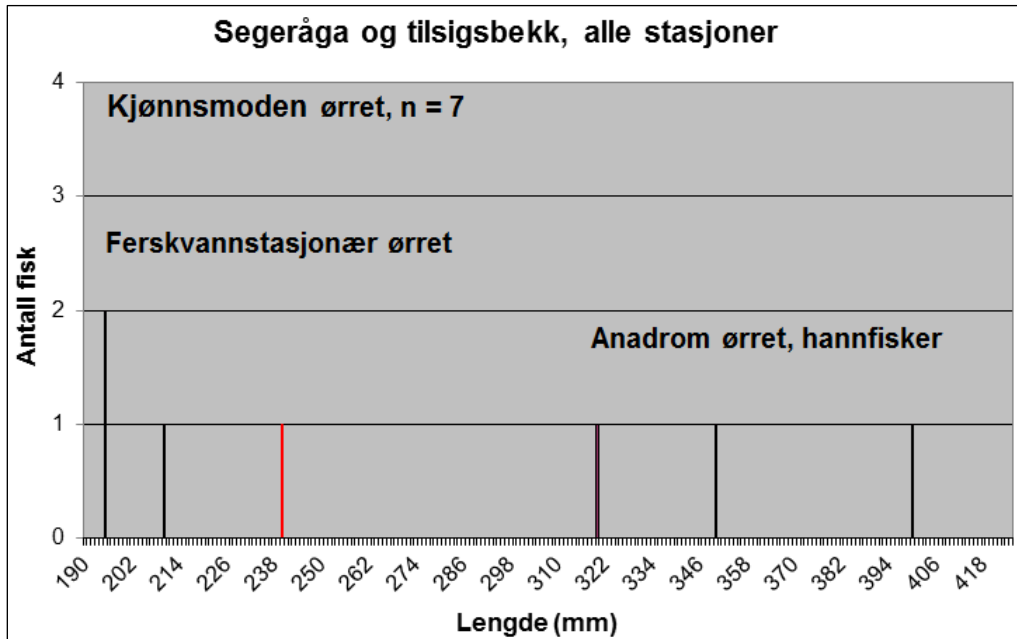
Det ble til sammen registrert syv kjønnsmodne ørret under ungfisketellingene i Segeråga. Av disse var seks hannfisk; alle med rennende melke ved stryking. Lengden på kjønnsmoden fisk (Figur 9) varierte fra 195 mm til 400 mm. Tre av hannfiskene, med lengder på henholdsvis 320, 350 og 400 mm, ble ut fra «habitus» bestemt til å ha hatt noen grad av sjøvandring i løpet av livssyklusen. De resterende fire av hannfiskene, med lengder på hhv. 195, 195 og 210 mm ble bestemt til å ha hatt ferskvannstasjonær livssyklus fram til kjønnsmodning. Kun en gytemoden hunnfisk ble fanget. Dette var en ferskvanns-stasjonær ørret med lengde på 240 mm, med utspilt gatt og slank bukhule, noe som tyder at den var ferdig med gytingen.

Figur 9. Antall, lengdefordelinger og antatt livshistorikk hos gytemoden ørret i Segeårga med sidebekk. Svarte søyler: hannfisk. Rød søyle: hunnfisk.

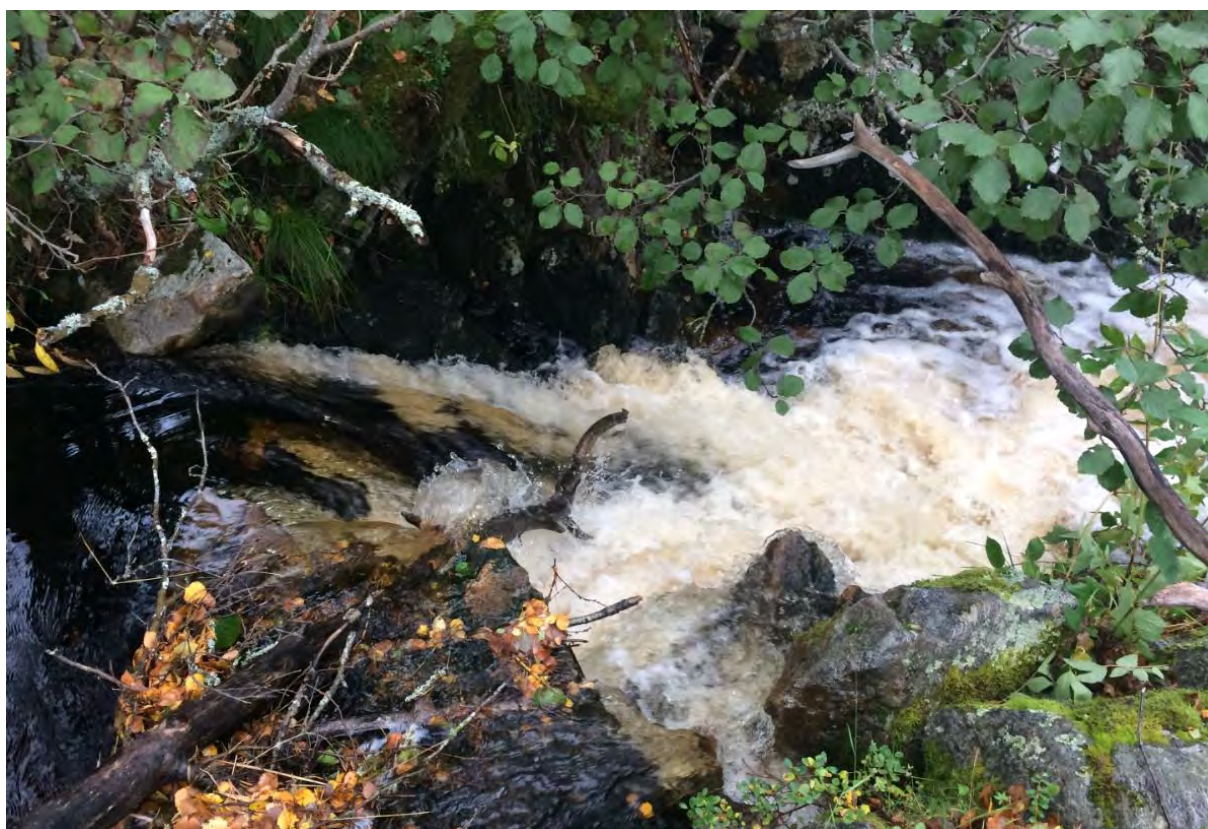
Figur 2. Stort fall og høydesprang i tilsigsbekk ved Åsmoa gir antatt vandringsstopp for sjøvandrende laksefisk.

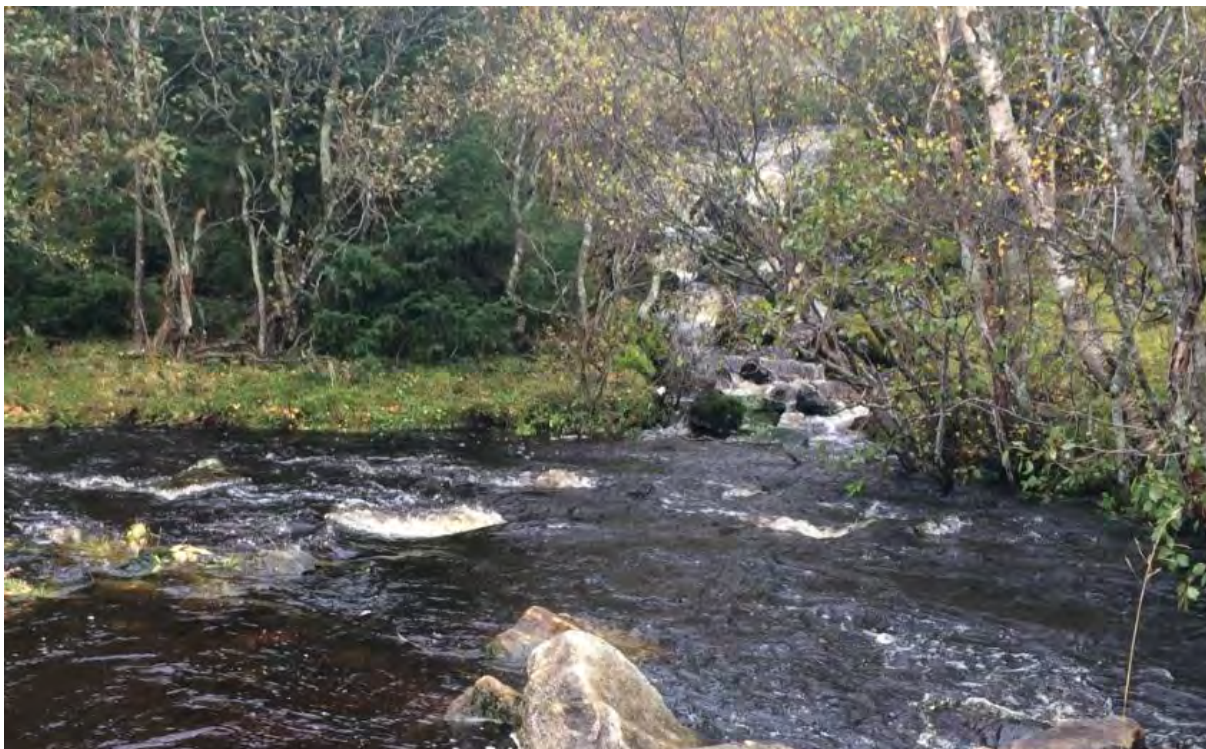
Figur 3. Markert fossesprang og bratt gradient før munning i bekk fra Stormyra.

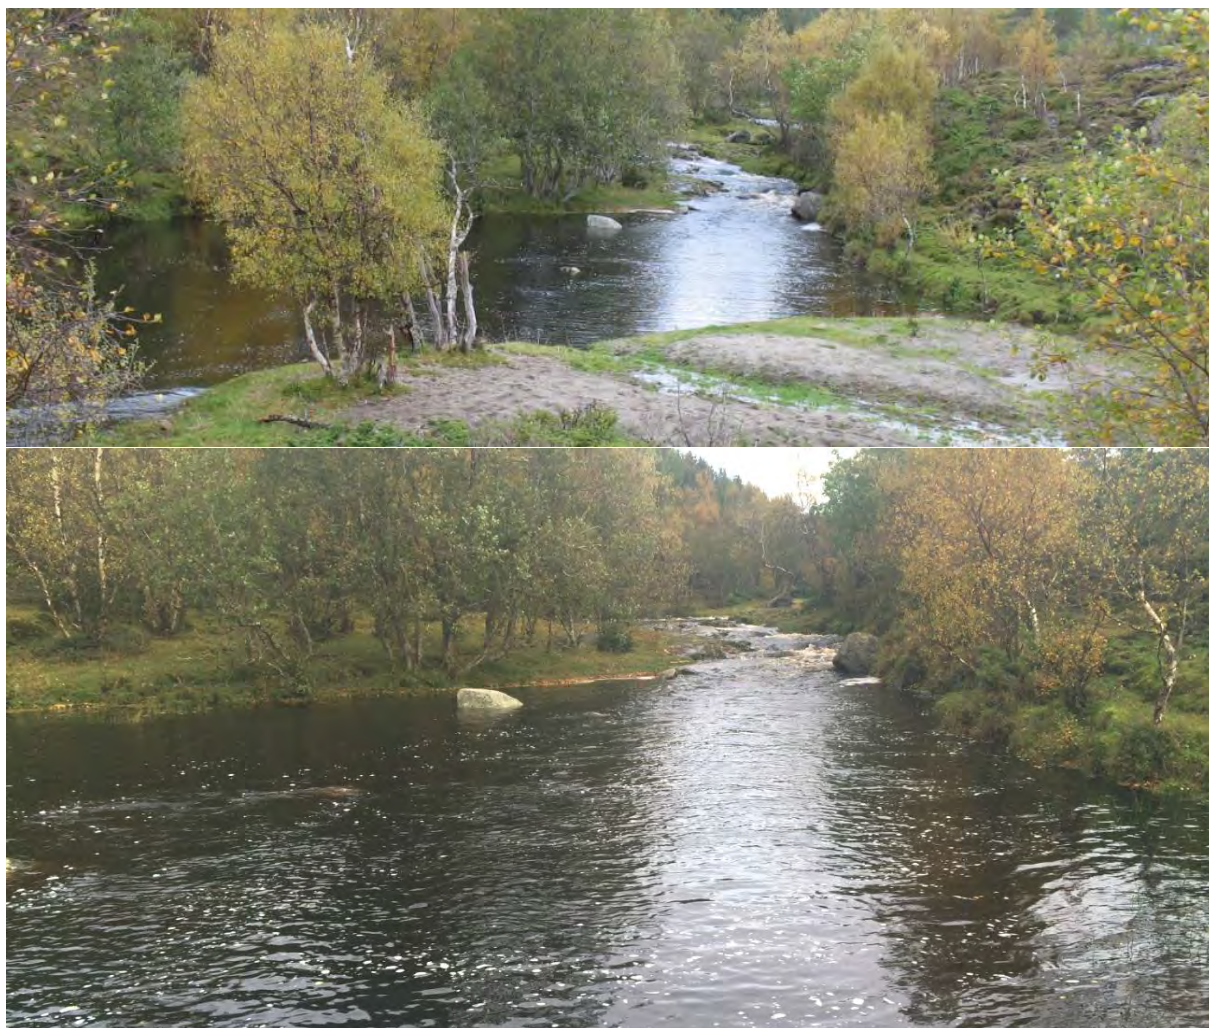
Figur 4. Segeråga. Innløp til en større kulp i nedre/midtre del.

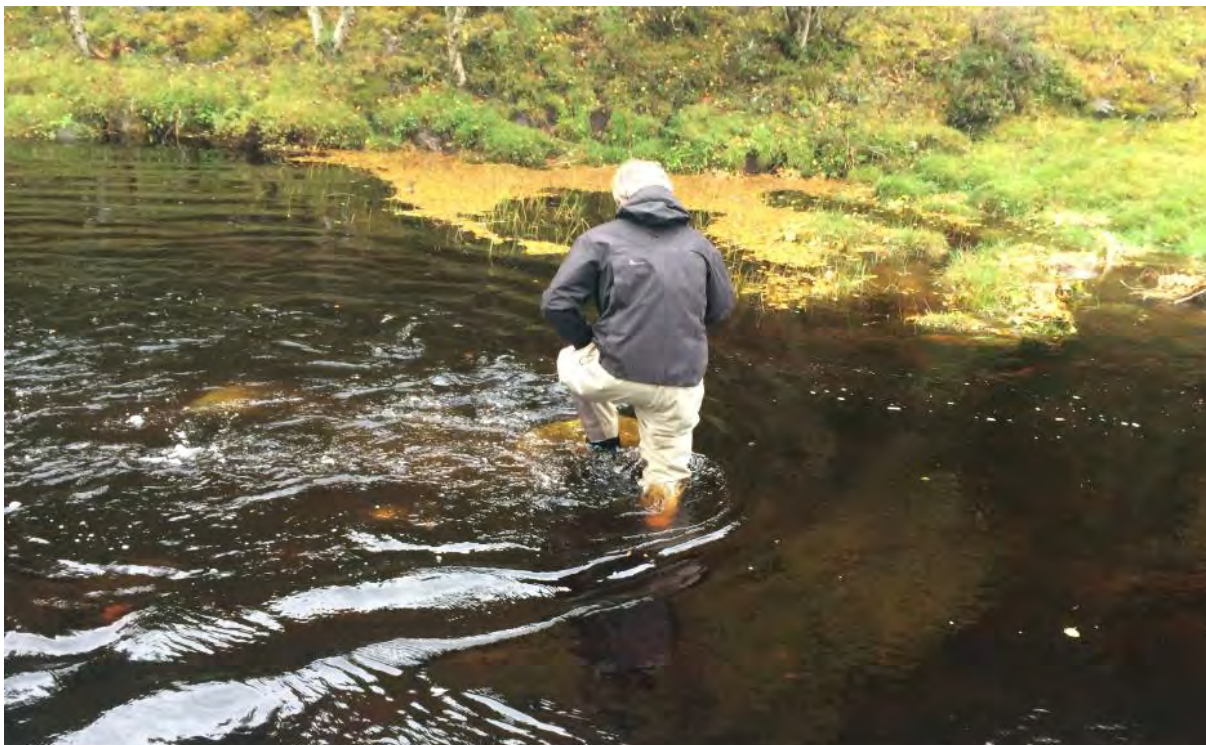
Figur 5. Spredt storstein og vanddyb rundt 0,5-1 meter i lonepartiene av Segerågas nedre/midtre del.

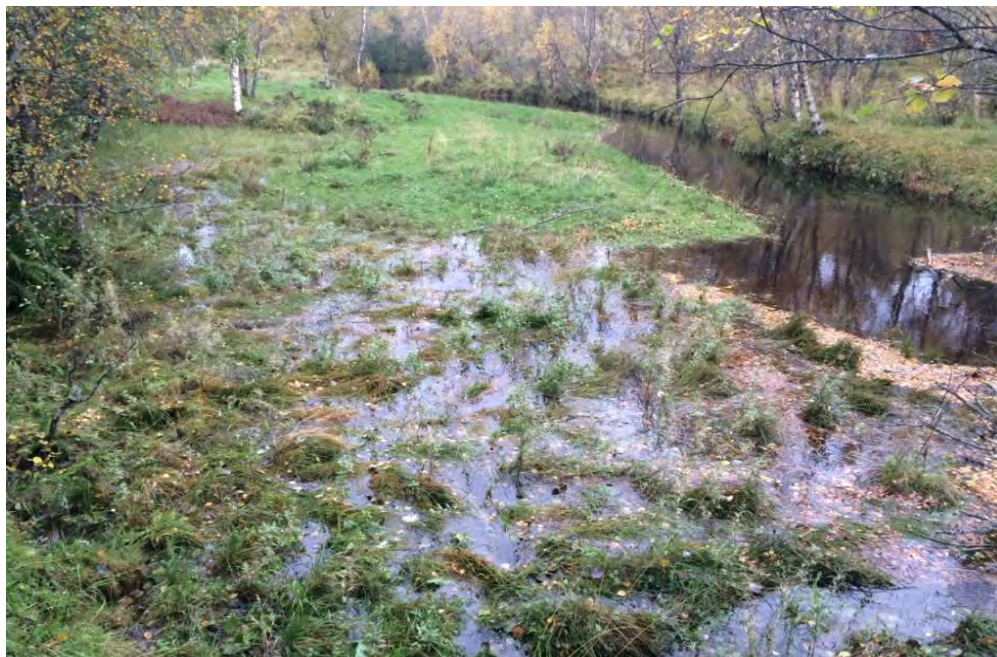
En markant sedimentering og tilslamming av elvebunnen med sand og finstoff registreres i hele den anadrome strekningen av Segeråga, og er spesielt fremtredende i bassengene og i kulper/områder der hastigheten på vannet er moderat/rolig. Trolig har både inn- og utløpsområder, som tidligere har vært svært gode gyte-områder, nå fått redusert denne viktige funksjonen vesentlig som følge av avsetning av sand oppå substratet. Sandtilførslene har dessuten delvis fylt igjen og redusert vanddypet i flere opprinnelig dypere kulper, og en kan se gjensnøring av lonepartier i elven (Figur 21). Tetting av hulrom

mellom elvegrus og stein i elvas tverrsnitt har også gitt redusert skjulkapasitet. I sum har økt tilførsel av sand som følge av menneskeskapte endringer i nedbørfeltet redusert elvas totale produksjon av sjørret.

Figur 21. Tidligere lonepartier/sakteflytende områder er i dag gjenøret av sand som er blitt begrodd av vegetasjon.

Våre anbefalinger til avbøtende tiltak innebærer derfor å redusere eller stoppe tilførselen av sand til vassdraget, gjennom ulike tiltak i dyrkingsområdene inntil elva, der det i dag er erosjonssår og der det er erosjonsproblemer pga. dyretråkk i områder ned til elvebredden. Videre anbefales det å gjennomføre tiltak for å styrke vassdragets kvalitet på både gyte- og oppvekstområder.

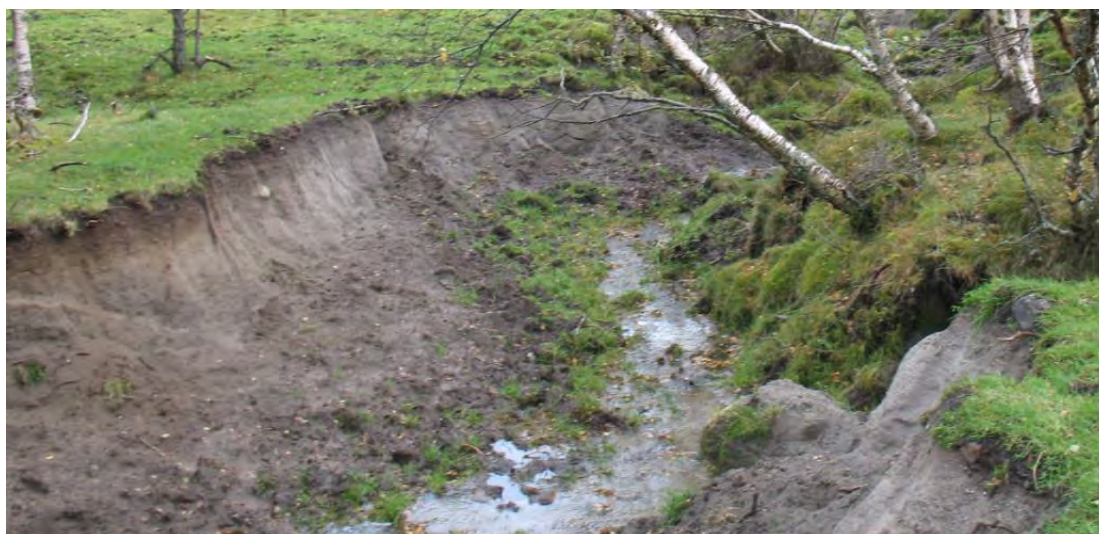
Tilførselen av sand til Segeråga har skjedd hovedsakelig som en følge av inngrep i øvre del av nedbørfeltet til elva. Store myrområder i øvre del av elva er punktert, drenert og grøftet ut, og dette har ført til store lekkasjer (via grøftekanaler, se Figur 25) av sandpartikler fra et opprinnelig mer stabilt og lite erosjonspreget del av nedbørfeltet som var dominert av skog og myr. Noe utrasing, graving i mindre bekker i beiteområder langs Segeråga og påfølgende erosjon forekommer også i nedre del av vassdraget særlig i forbindelse med intense og store nedbørmengder. Dette kan ha økt i omfang som følge av tråkk og beiting av kveg ned til elva (Figur 22 og 23).

Figur 22. Erosjon og stor uttransport av sand i nedre del av Segeråga, på arealer som benyttes om beiteområder av husdyr.

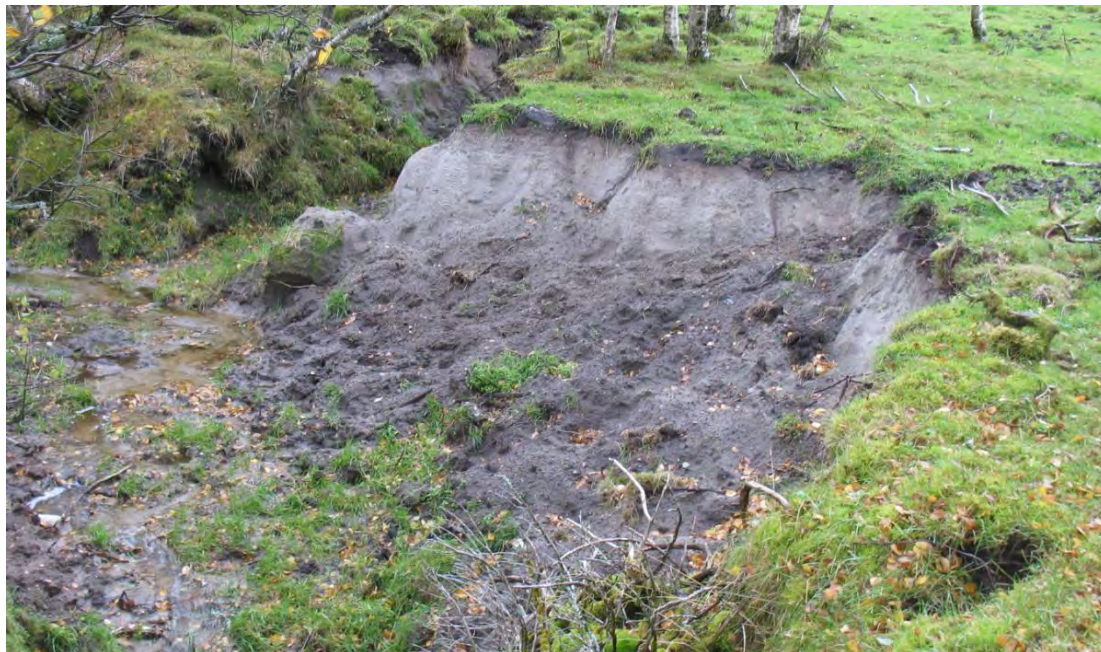
Figur 23. Erosjon og lekkasjer av sand i nedre del av Segeråga, på partier som benyttes om beiteområder av husdyr.

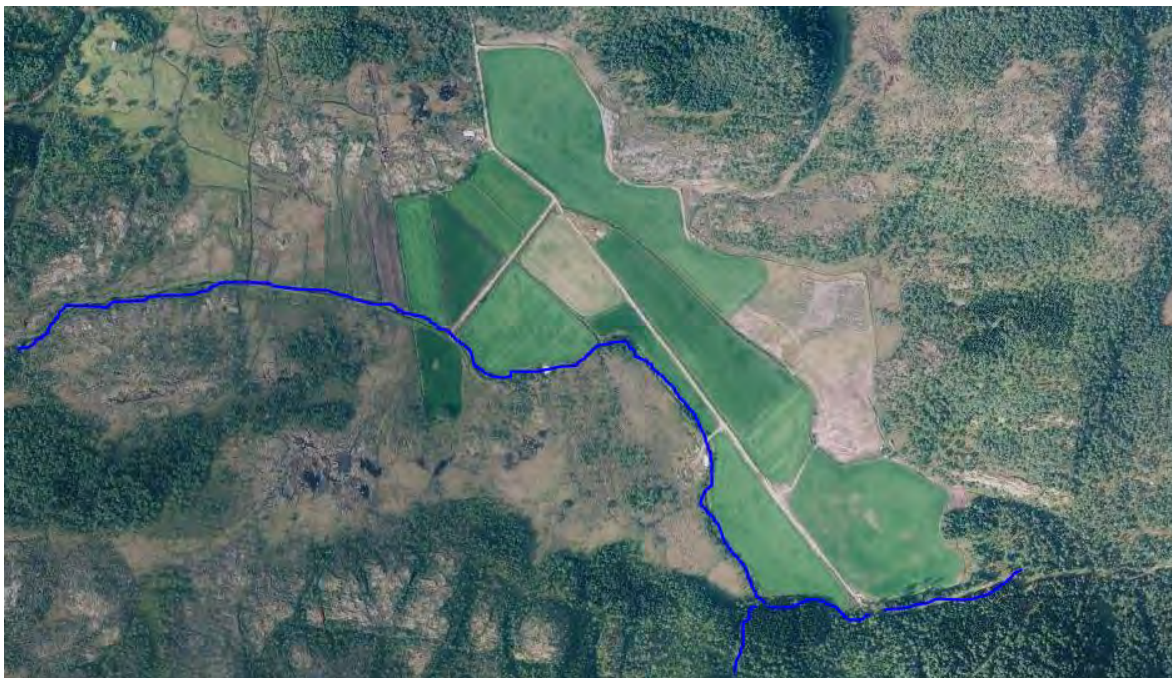
Figur 24. Drenering og oppdyrking av Tøløkmyrene i øvre del av nedbørsfeltet har ført til en markant økt tilførsel og transport av sand til Segeråga. Flyfoto fra 2013 (<http://kart.finn.no/>).

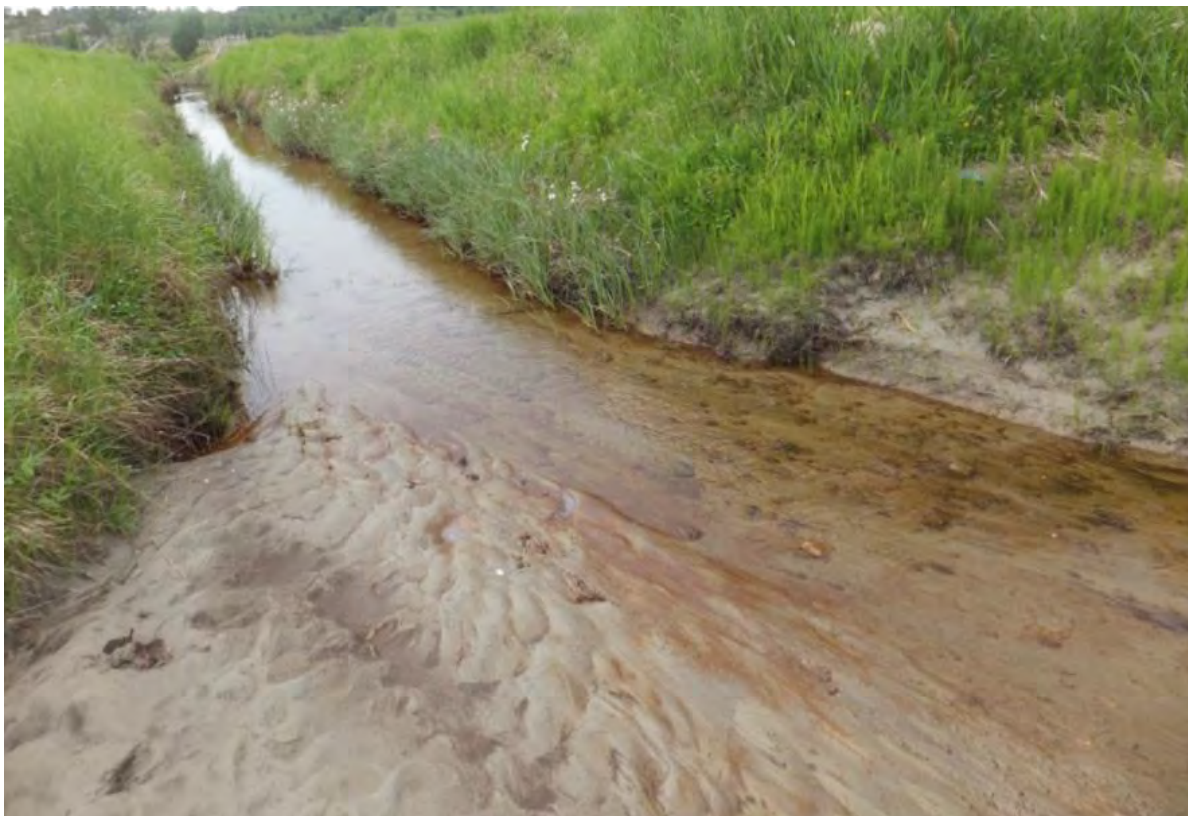
Figur 25. Bilde hentet fra Vassdal (2013). Grøft fra dyrkningsområde vist i figur 19 tilfører store mengder finpartikulært uorganisk materiale til Segeråga.

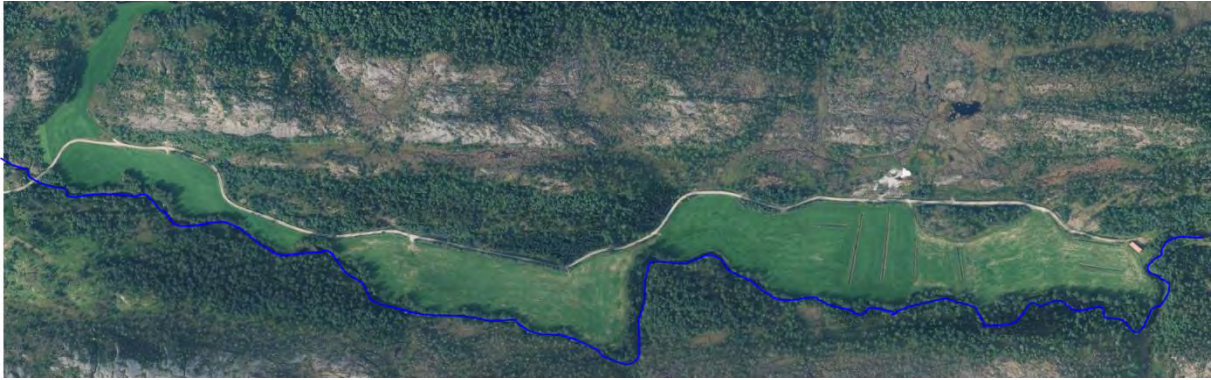
Figur 26. Oppdyrking av skog- og myrområder ved Dyrbeinåsen kan ha medført økt tilførsel og transport av sand til Segeråga. Flyfoto fra 2013 (<http://kart.finn.no/>).

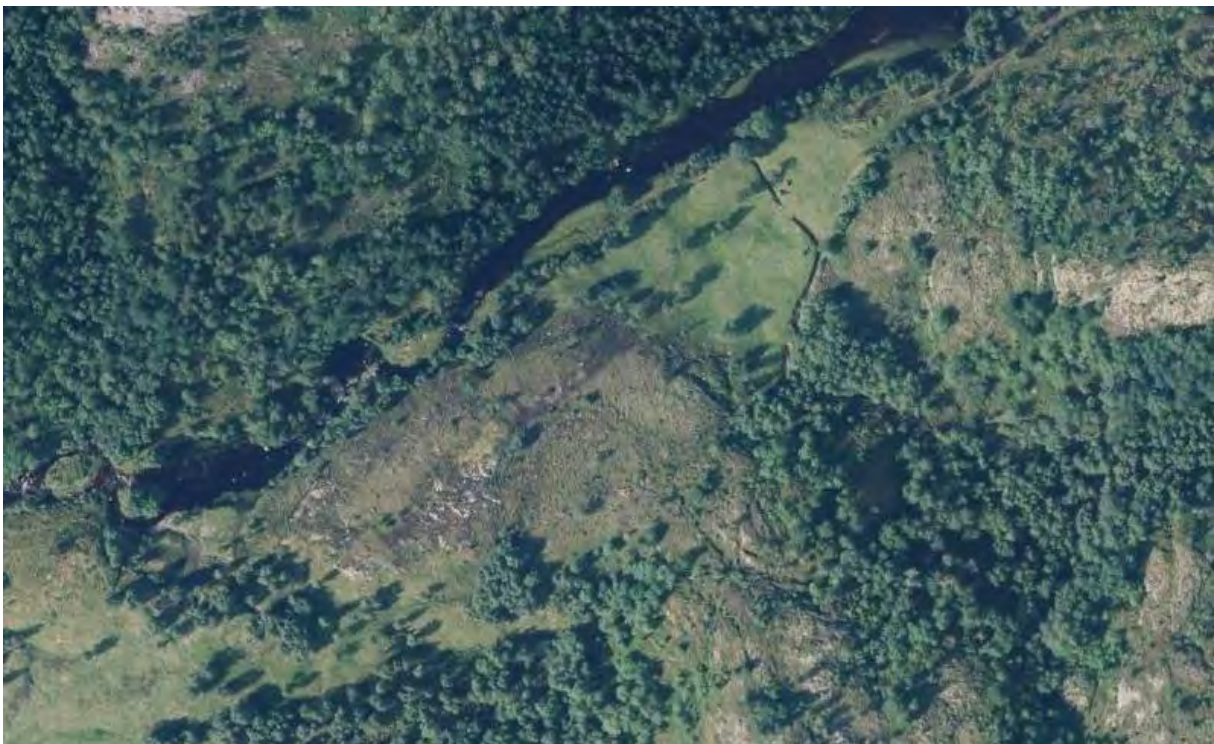
Figur 6. Husdyrhold, beiting og tråkk i nedre del gir økt erosjon og tilførsel av sand til nedre del av Segeråga. Flyfoto fra 2013 (<http://kart.finn.no/>).
